CONJUNTO RESIDENCIAL ALTOS DE GRANADA

INFORME AUDITORIA ARQUITECTURA Y ACABADOS

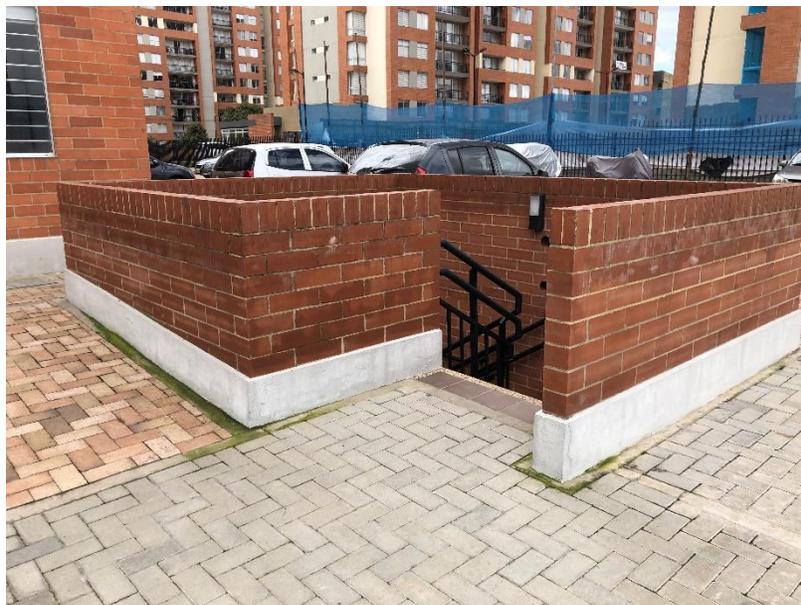
Foto 1. Humedad en los muros de la escalera al lado del parqueadero V-22

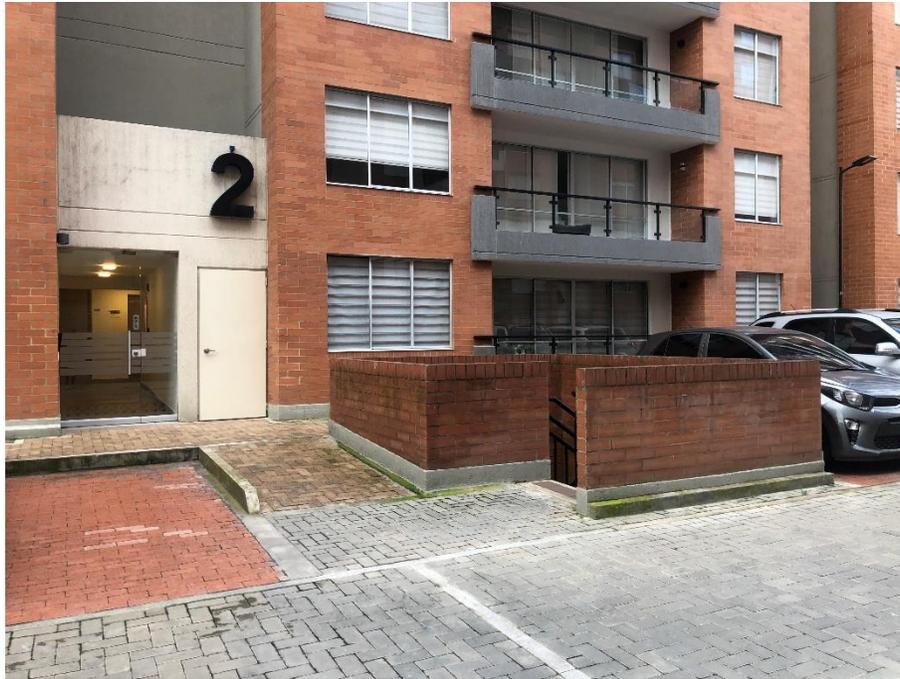
Foto 4. Humedad en escaleras frente a torre 2

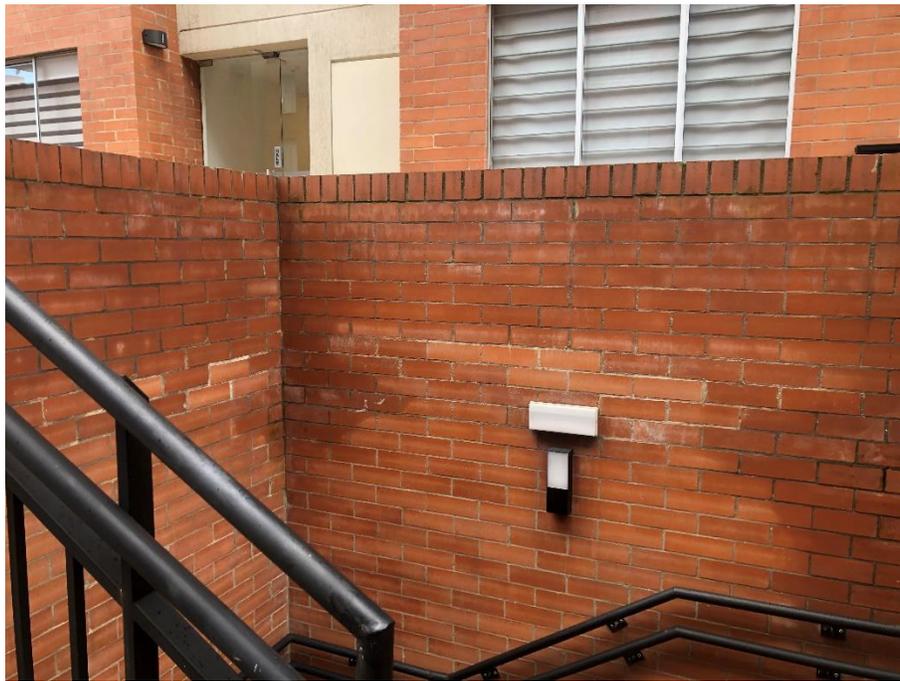
Foto 5. Humedad en escaleras frente a torre 2

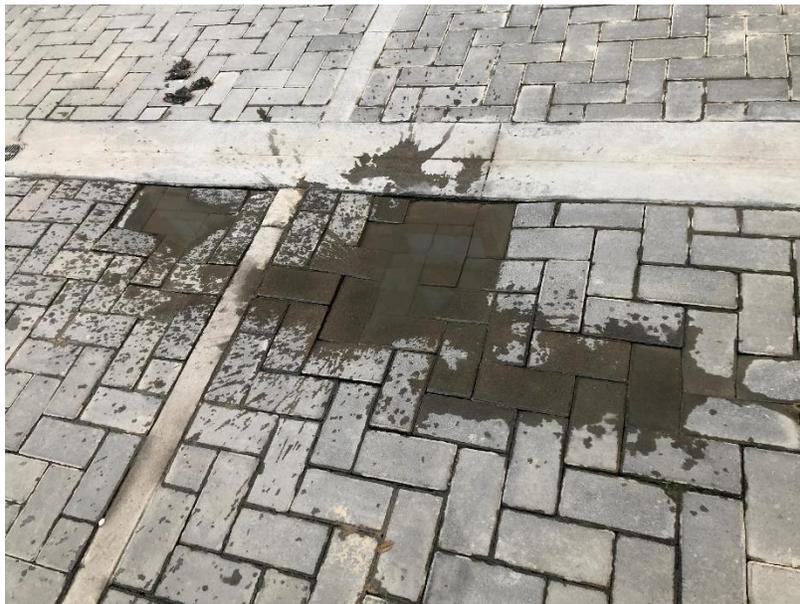
Foto 9. Hundimiento de Adoquin

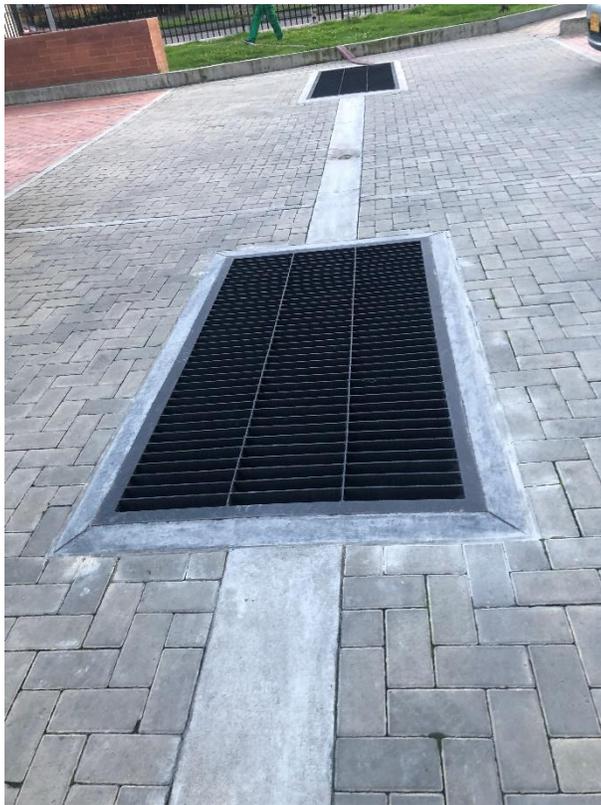
Foto 13. Marco rejilla correcto

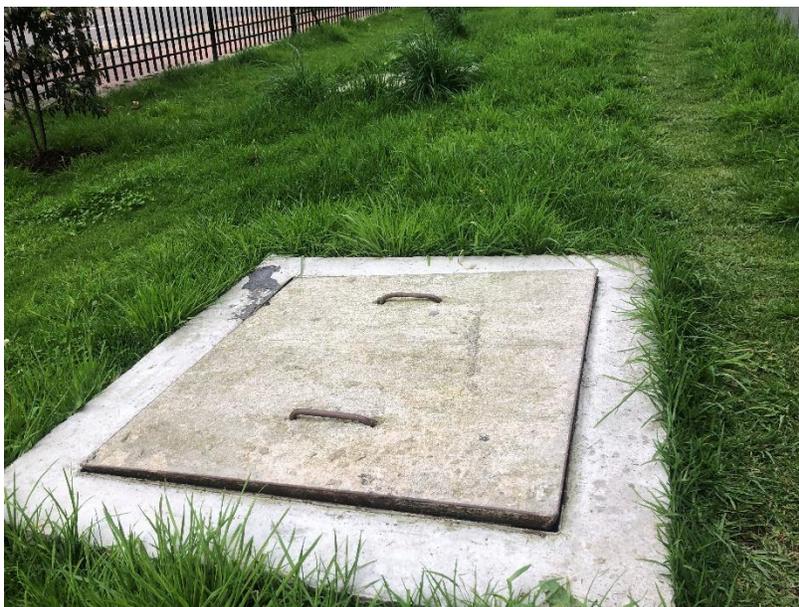
Foto 17. tapa no encaja en la caja y las manijas no bajan correctamente

Se debe verificar en general que las tapas de las cajas de inspección cumplan con las condiciones para las cuales están diseñadas, deben tener la función de tapar toda la caja de inspección de forma correcta, no deben presentar desajustes, sus agarraderas y/o manijas deben estar sin deformaciones ni presentar roturas, en la fotografías 14 a la 17 se observa como varias tapas no encaja correctamente con la caja al igual que muchas de las agarraderas dobladas o en mal estado e incluso no bajan quedando levantadas o lo contrario no suben correctamente, como se observa en la foto 18 la ubicación de las cajas es en el antejardín por lo que se recomienda una revisión general de las tapas verificando que estas tapen uniformemente la caja y que sus manijas no estén levantadas ni deformadas con el fin de evitar caídas y/o tropiezos de las personas que circulan por este antejardín. “La tapa asienta uniformemente en el marco, no queda con desniveles y juegos no especificados” NTC 1393.

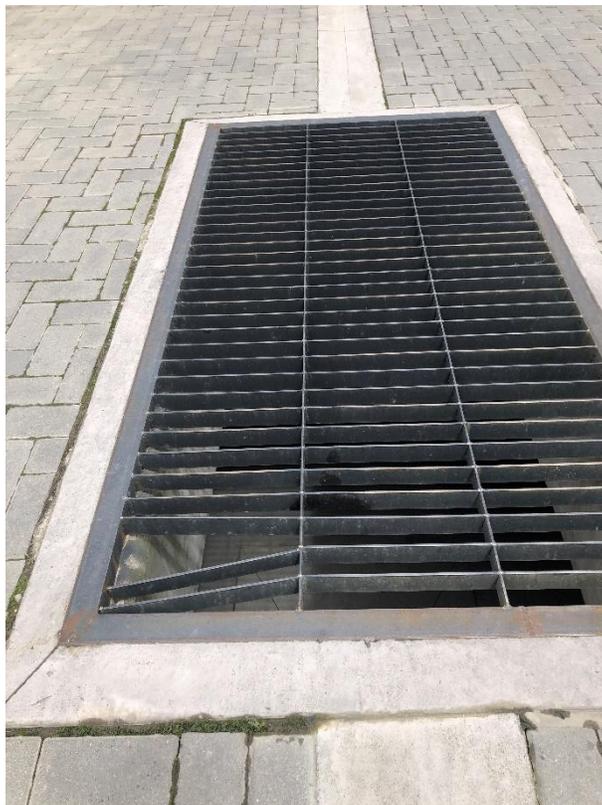
Foto 20 Rejilla de ventilación frente el parqueadero 96 y 15

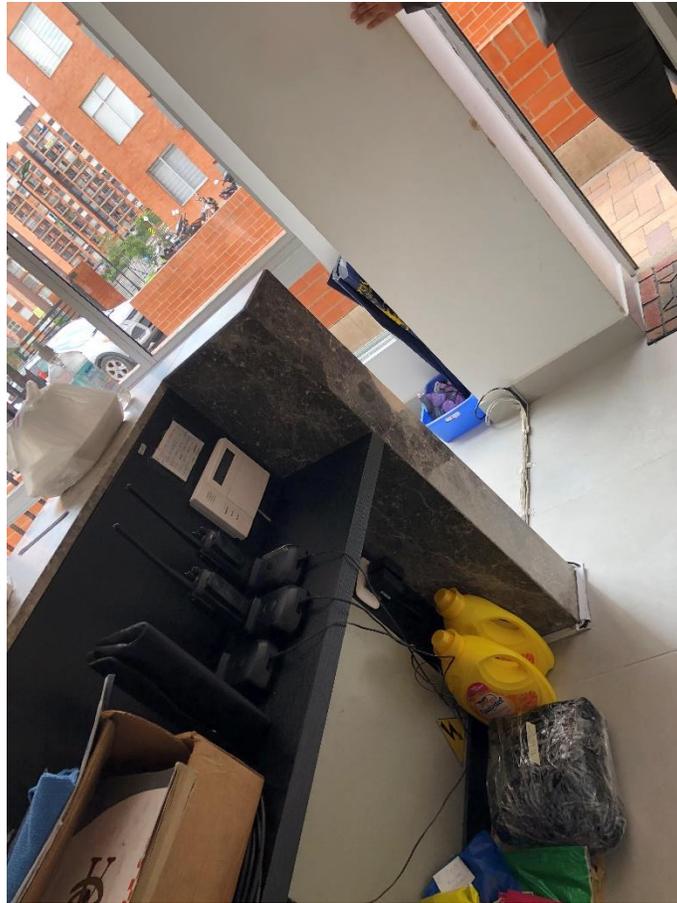
Foto 25. cableado sin protección y/o canalización adecuada en el piso

LOBBY- EL COUNTER de recepción no cuenta con un correcto diseño en cuanto a la ubicación de los citófonos de los ascensores pues estos no están ubicados de forma fija y su cableado no cuenta con una infraestructura adecuada como se puede observar en las fotos 24 y 25, por lo anterior se recomienda se haga un mueble y/o soporte para los citófonos para que estos queden ubicados de forma fija al igual que los cables, se debe proteger el cableado con la infraestructura correcta para evitar que este se deteriore al quedar expuesto como se observa en las fotos relacionadas.

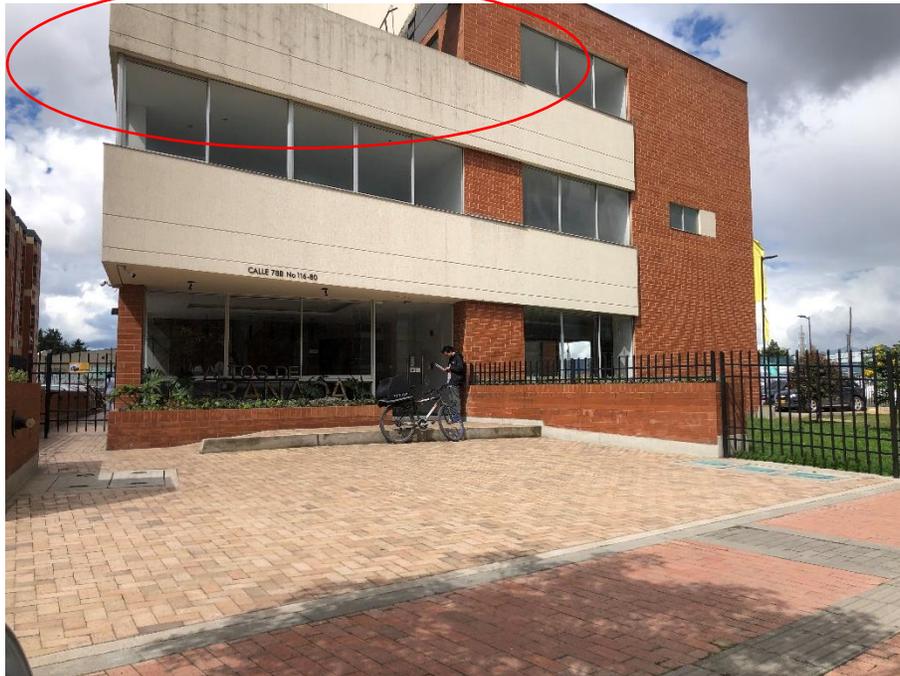
Foto 26. Fachada deteriorada

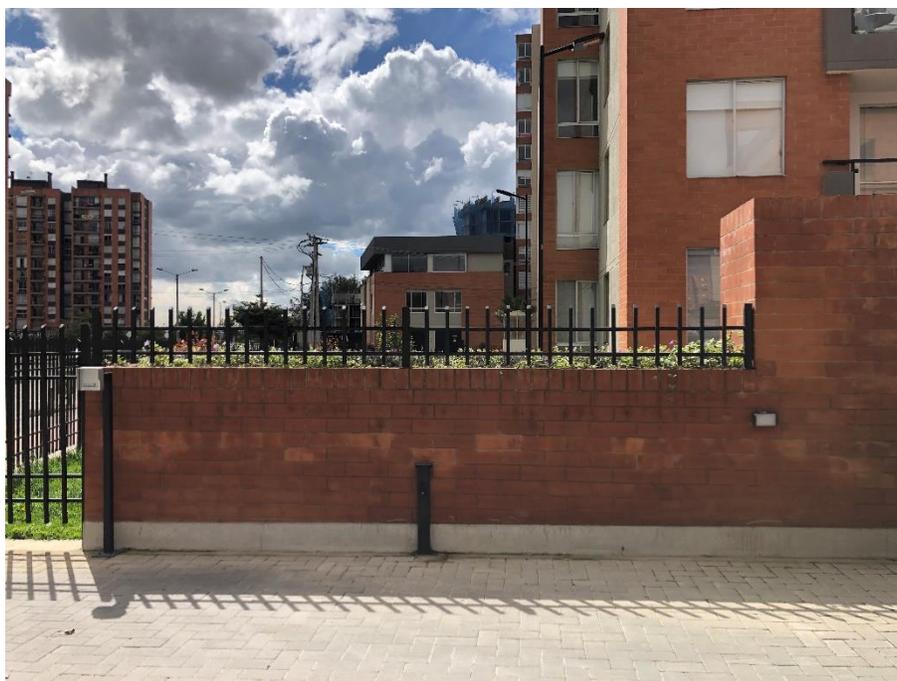
Foto 27. Matera con humedad

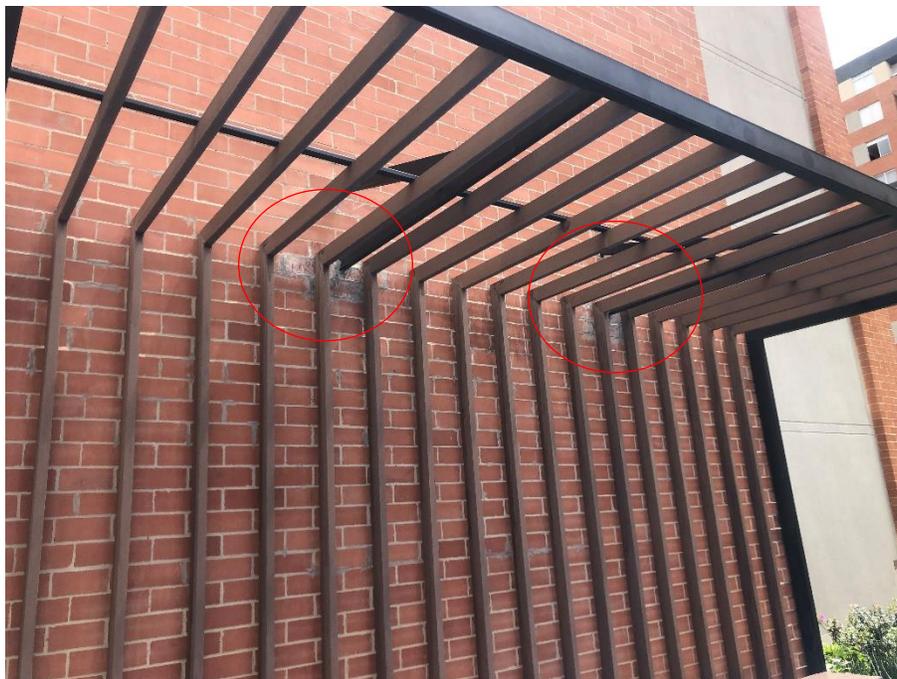
Foto 30. manchas de mortero en muro contra Cortasol

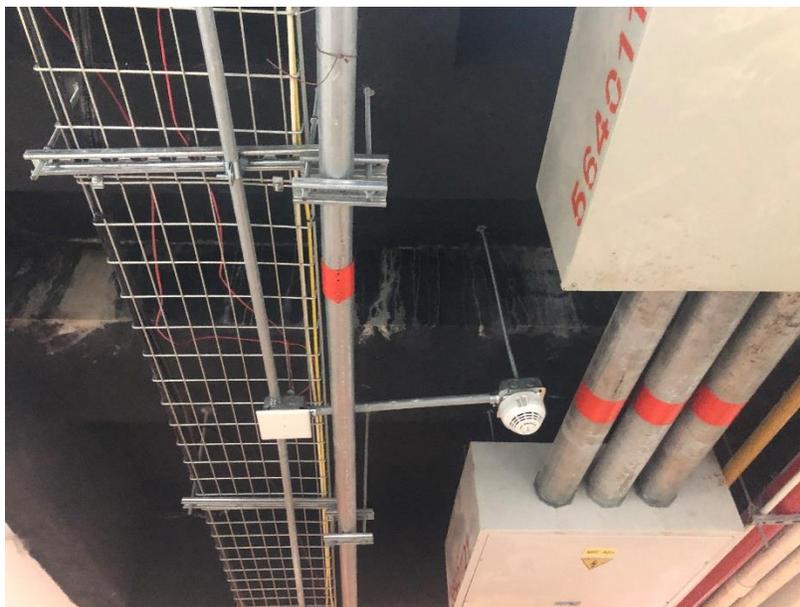
Foto 37 Humedad en la placa de techo en el hall de la torre 2

Uno de los hallazgos más relevantes del sótano son las humedades (fotografía 35 a la 43) donde se observa manchas y eflorescencias causadas por la humedad y/o filtraciones provenientes desde la plataforma superior dañando el aspecto del concreto, es importante subsanar las filtraciones provenientes de la placa superior y así evitar no solo daños estéticos de la estructura como se observa en el muro en la foto 35 al ingreso del sótano por la rampa, en las fotos desde las 36 a la 43 en la placa superior, en las fotos 38,39 y 40 también se observa un gran deterioro por la humedad de estas dos escaleras afectando la circulación y empozamientos de agua bajo estas y así mismo de los vehículos que están ubicados en este nivel ya que como se puede observar en la fotografía 36 y 37 el goteo de agua de estas filtraciones llega a la placa de piso y este goteo puede dañar los bienes (vehículos) que se encuentren debajo de estas afectando el uso de los parqueaderos en general y puntualmente los parqueaderos 242,243 y 244. Se recomienda las reparaciones de las filtraciones y verificación de la funcionalidad de impermeabilización de la placa superior de la plataforma de parqueaderos, una vez reparadas todas estas filtraciones y humedades se recomienda proceder a la limpieza de cada elemento afectado para evitar su deterioro y mal aspecto. “las paredes de los sótanos pueden estar expuestas al agua proveniente del suelo saturado. Las paredes exteriores sobre el nivel del terreno normalmente están expuestas a lluvia impulsada por viento. Para evitar la penetración del agua, se deben estipular: un correcto detallado de diseño, un proceso de construcción correcto, a colocación de vierteaguas (cortagoteras) y de drenajes adecuados. Así mismo, a las paredes se les debe aplicar tratamiento que las proteja de la penetración de agua.” NTC 4026; ARTÍCULO B.5.1.3. Todos los elementos de una edificación, estructurales o no, que estén en contacto con el exterior deben protegerse adecuadamente contra la humedad, la temperatura o cualquier otro agente externo que pueda afectar tanto la apariencia y características físicas del elemento, como las condiciones mínimas de higiene, salubridad y comodidad internas. CÓDIGO DE CONSTRUCCIÓN DE BOGOTÁ.

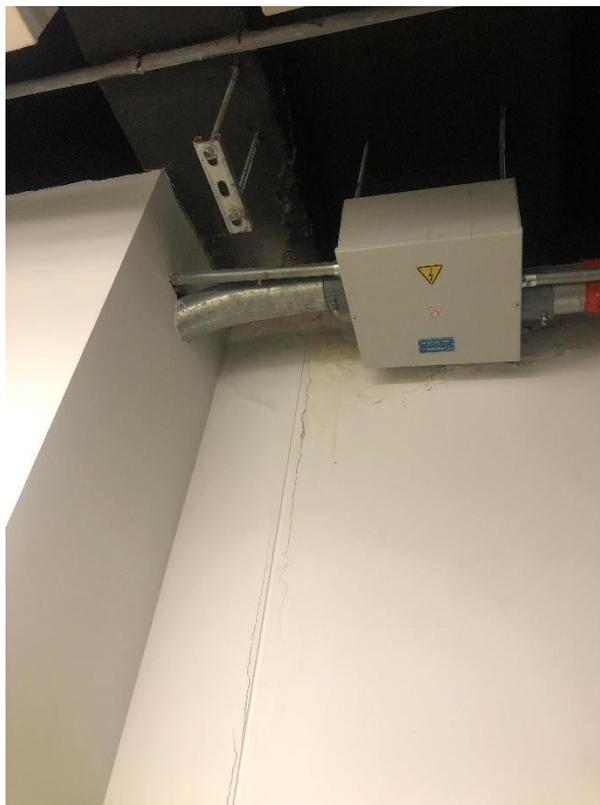
Foto 39. humedad placa de techo torre 5

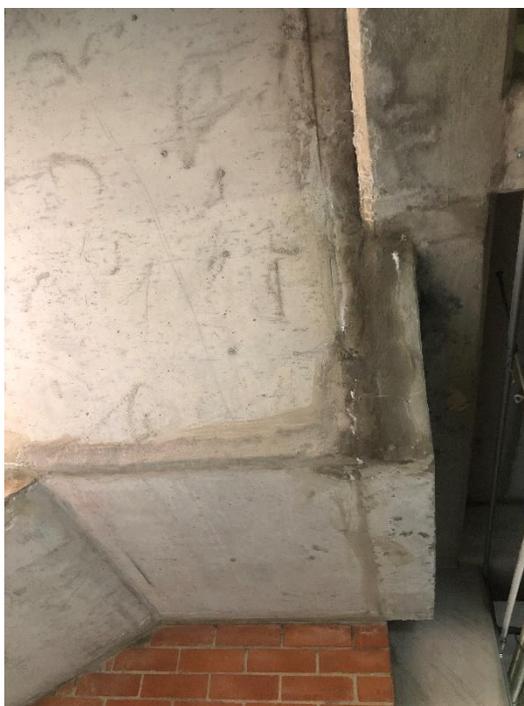
Foto 42. Humedad en la placa de techo de las escaleras frente a torre 2

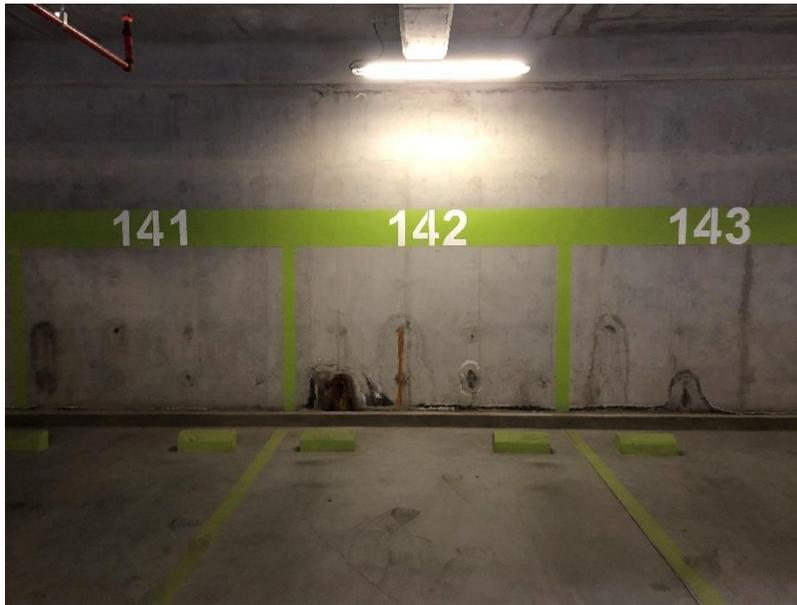
Foto 43. Humedad muro de parqueaderos 141,142 y 143

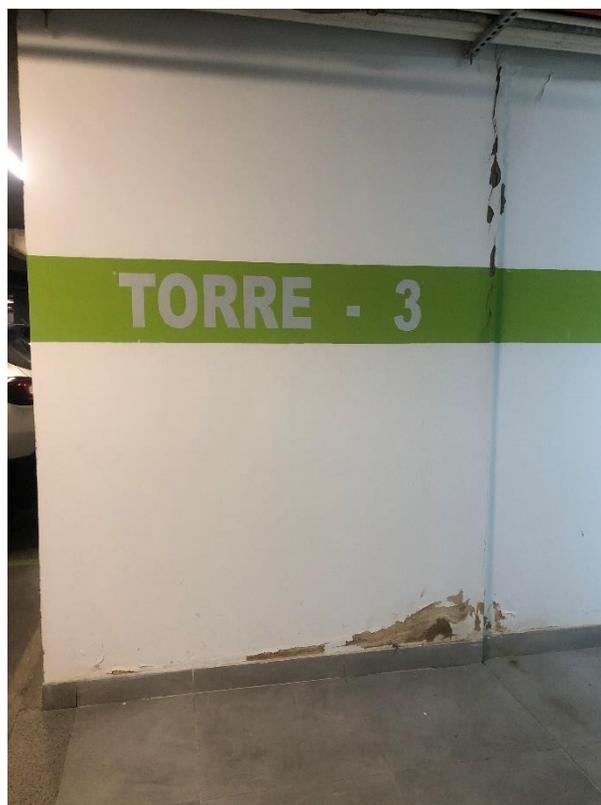
Foto 50. Humedad en muro del hall de la torre 3

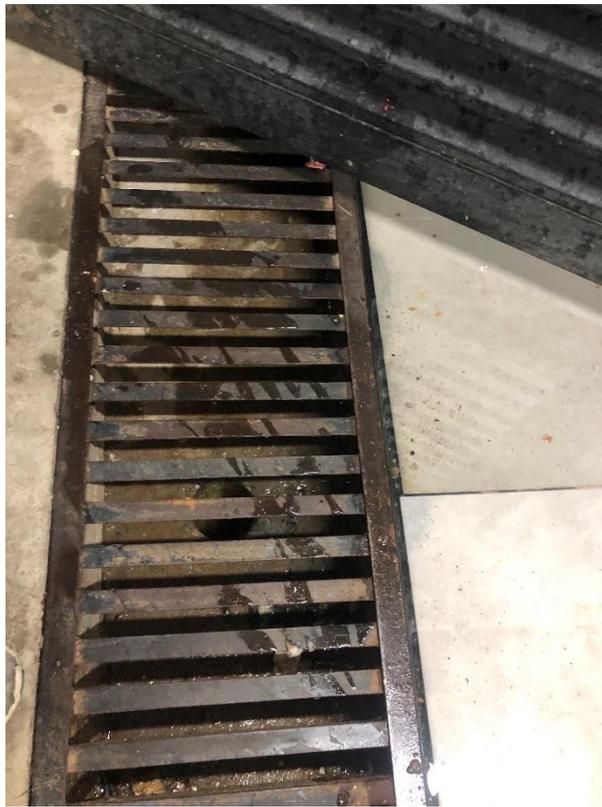
Foto 55. Sifón sin rejilla cuarto de basuras Torre 2

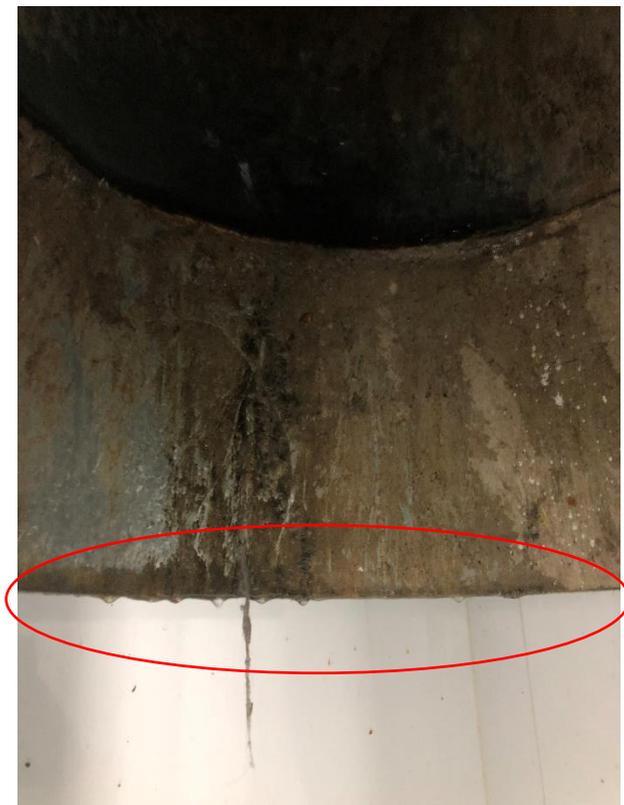
Foto 57. Filtración por ducto de basuras Torre 2

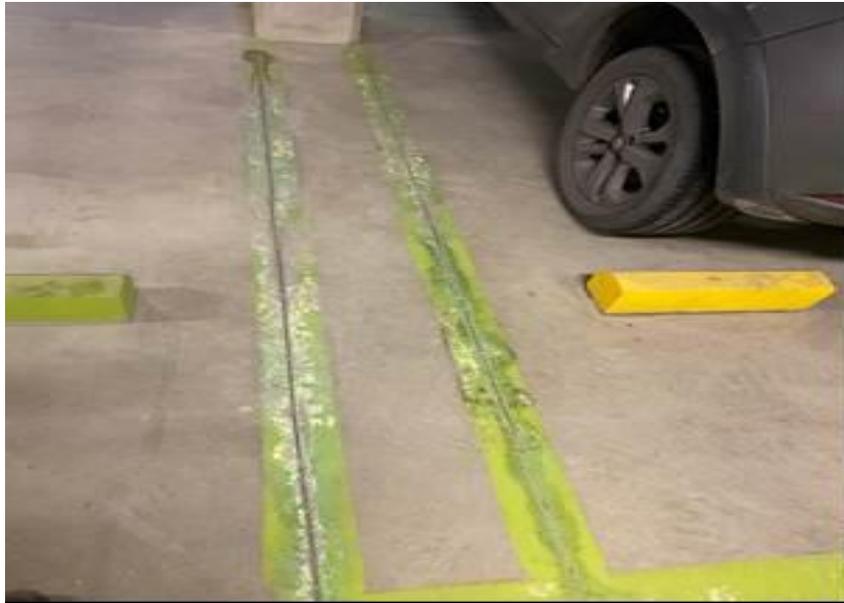
Foto 75. Subpresión de Agua

Para la placa de contrapiso del sótano presenta un problema mínimo causado por la subpresión de agua, se debe corregir y realizar seguimiento en general, se recomienda el sello de las dilataciones. NTC 4026; ARTÍCULO B.5.1.3. Todos los elementos de una edificación, estructurales o no, que estén en contacto con el exterior deben protegerse adecuadamente contra la humedad, la temperatura o cualquier otro agente externo que pueda afectar tanto la apariencia y características físicas del elemento, como las condiciones mínimas de higiene, salubridad y comodidad internas. CÓDIGO DE CONSTRUCCIÓN DE BOGOTÁ.

En la placa de circulación de piso del parqueadero se observan algunas fisuras ver foto 74 y 75, se recomienda resanarlas para evitar que sigan dilatándose y afecte la apariencia del acabado de la placa.

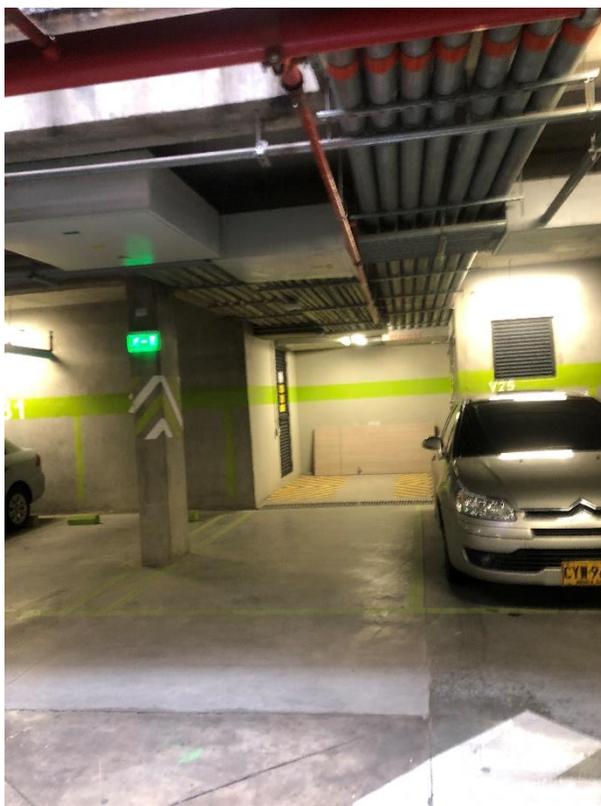
Foto 76. V-26

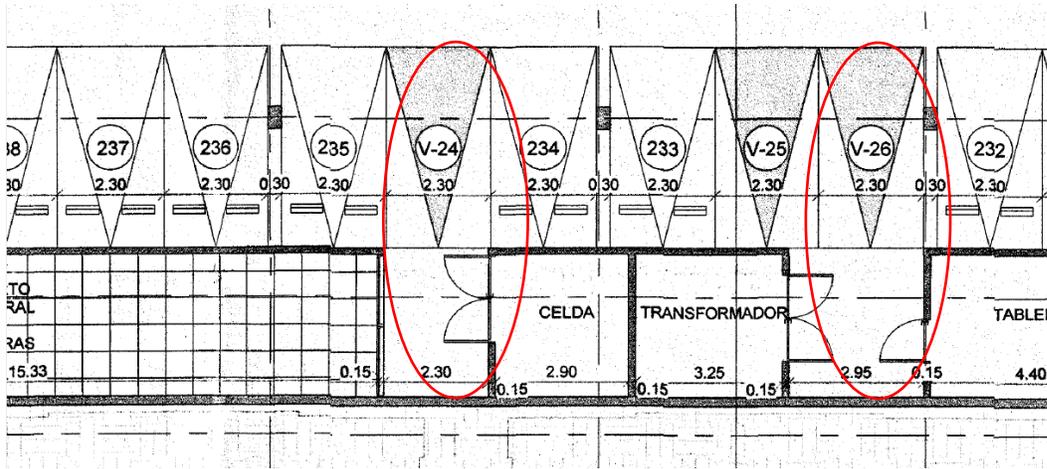
Ilustración 4. Plano CU-002 - 11001-4-19-1111 del 3 de abril de 2019

En relación a los parqueaderos V-25 y V-26 estos se encuentran ubicados en los planos hacia los cuartos técnicos (Celda, transformador y tableros) ver ilustración 4, se solicita aclarar la ubicación de estos parqueaderos, en el plano se ubican fácilmente sin embargo en el proyecto estos no están claramente habilitados ya que no cuenta con señalización ni tope llantas lo que da entender que el espacio no está habilitado para parqueadero.

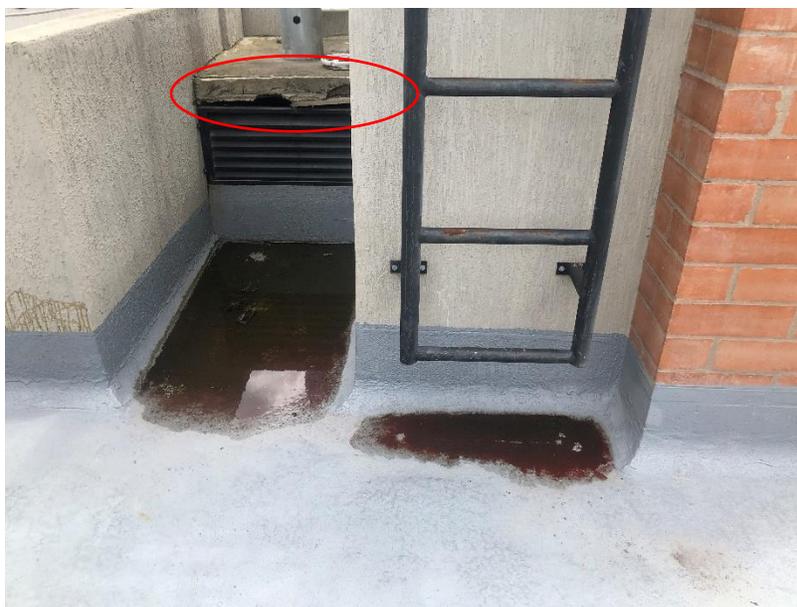
Foto 80. empozamiento de agua y mal acabado contra rejillas

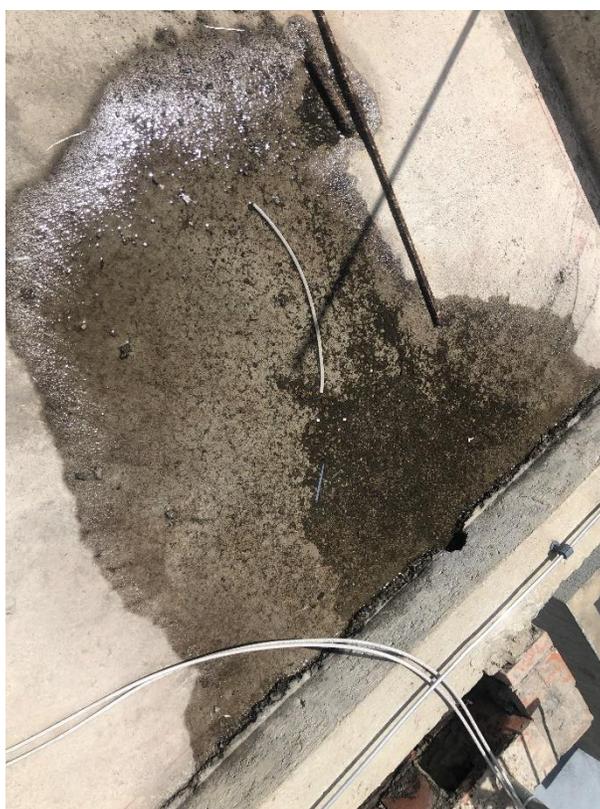
Foto 81. Cubierta de ascensor con empozamiento de agua

En todas las cubiertas en general se evidencia empozamientos de agua en la superficie de piso de la planta y en la placa de cubiertas de los ascensores, ver el registro fotográfico desde la foto 79 a la 191, se debe corregir la pendiente para que el agua circule correctamente hacia los sifones y estos evacuen el agua, estos empozamientos pueden generar un pronto deterioro del sistema de impermeabilización de la cubierta, por otro lado en las cubiertas de los ascensores adicional al empozamiento no se detecta un sistema de impermeabilización, la constructora debe verificar e informar que impermeabilización se tuvo en cuenta o en su defecto realizarla “5.11.4 Pendiente del piso. Los pisos deben tener inclinaciones hacia los desagües; 12.1.11.1.1 Desagües principales de cubiertas- Todas las áreas de cubierta de un edificio deben ser evacuadas por la red de desagües de aguas lluvias.” NTC 1500; “PARÁGRAFO B.5.4.2.2. Facilidad de evacuación de agua” CÓDIGO DE CONSTRUCCIÓN DE BOGOTÁ.

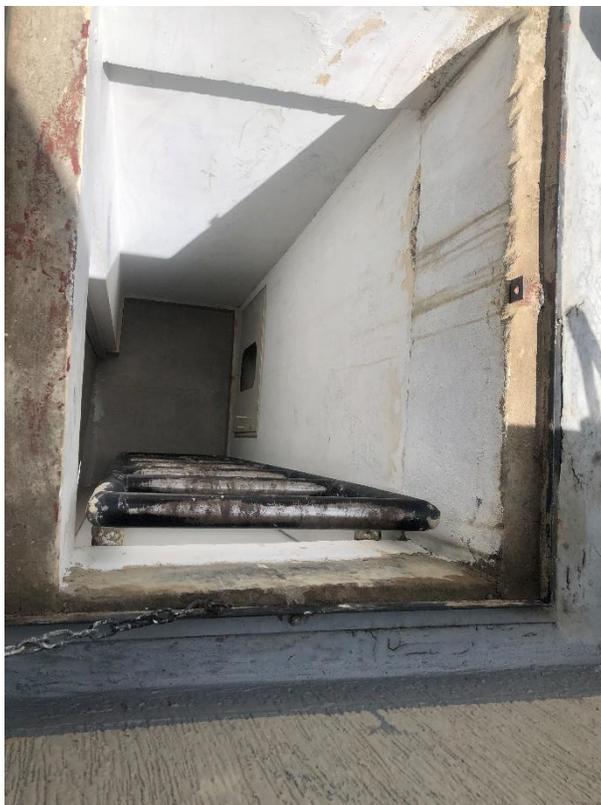
Foto 84. verificar filtraciones por claraboya

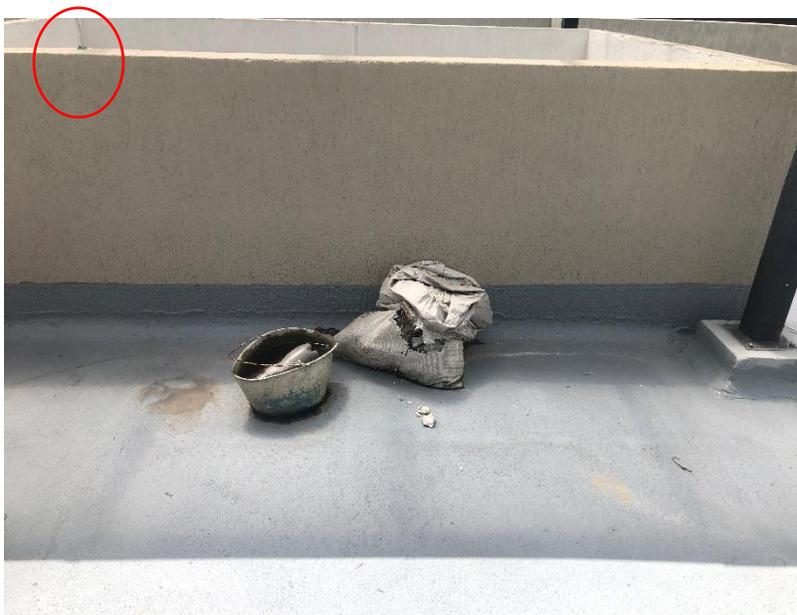
Foto 87. Residuos de obra y Sellar tubería

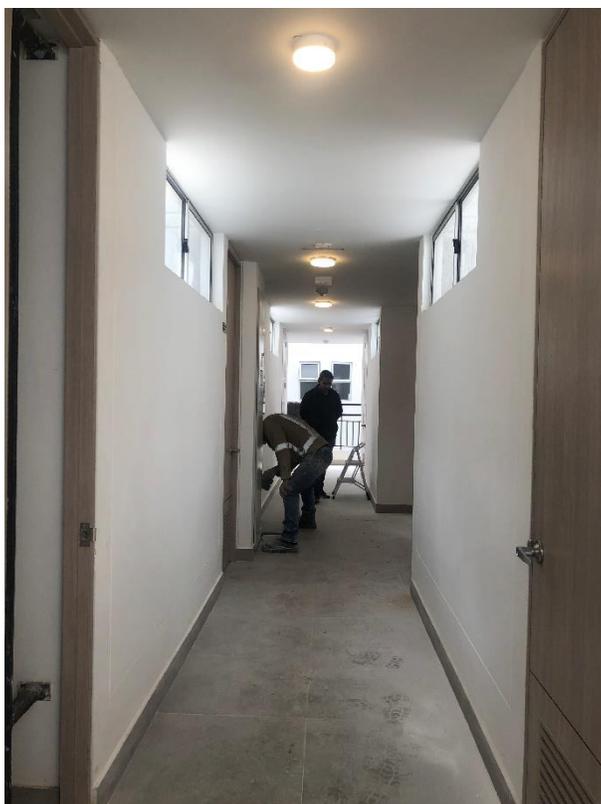
Foto 88. Fisuras en halls en proceso de reparación

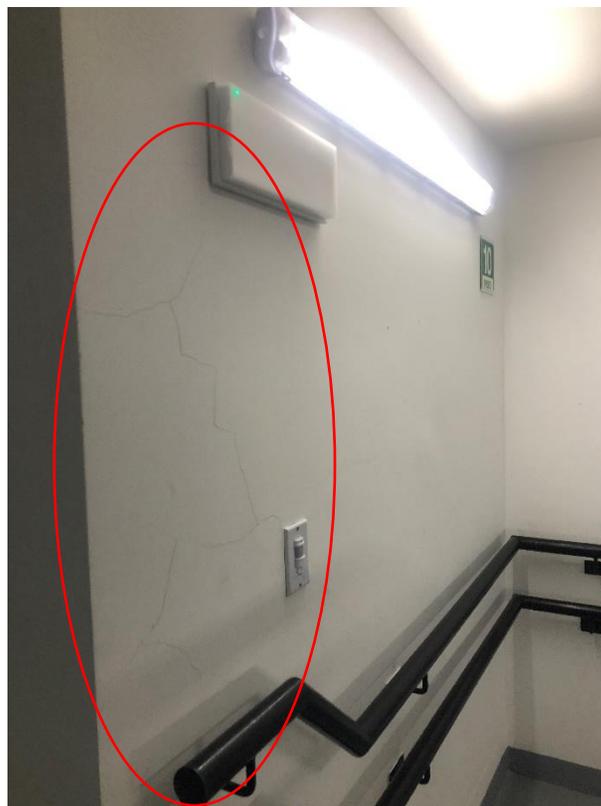
Foto 91. Fisuras punto fijo escaleras

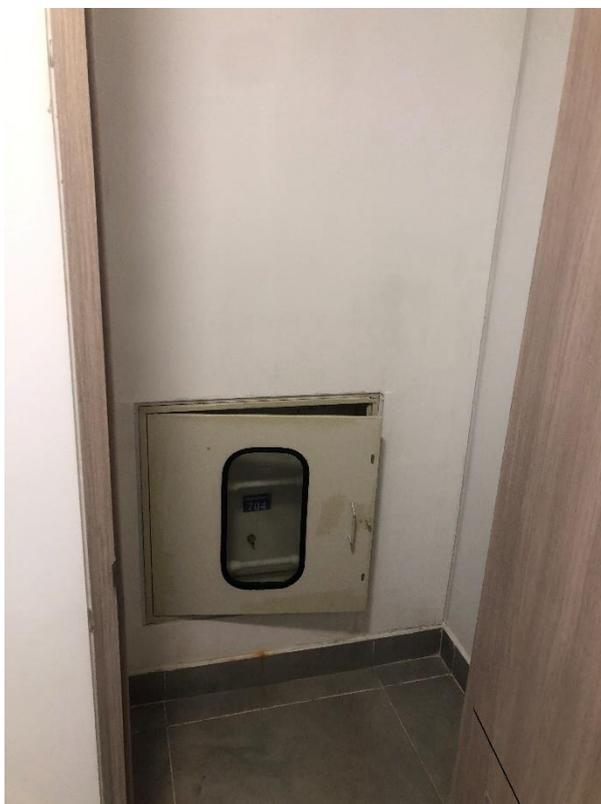
Foto 98. Mancha de oxido en pared bajo el gabinete de medidores

Los gabinetes donde se instalarán los medidores de agua aún no están en perfecto estado, la gran mayoría tiene manchas de oxido por posibles filtraciones ocasionando que los acabados inferiores se estén manchando y deteriorando, se recomienda que una vez se tengan terminados los trabajos de instalaciones de los medidores se entreguen en correcto uso y acabado, que las puertas cierren correctamente, sin filtraciones, sin manchas de oxido y en general se observe en condiciones correctas así como la reparación de los acabados afectados.

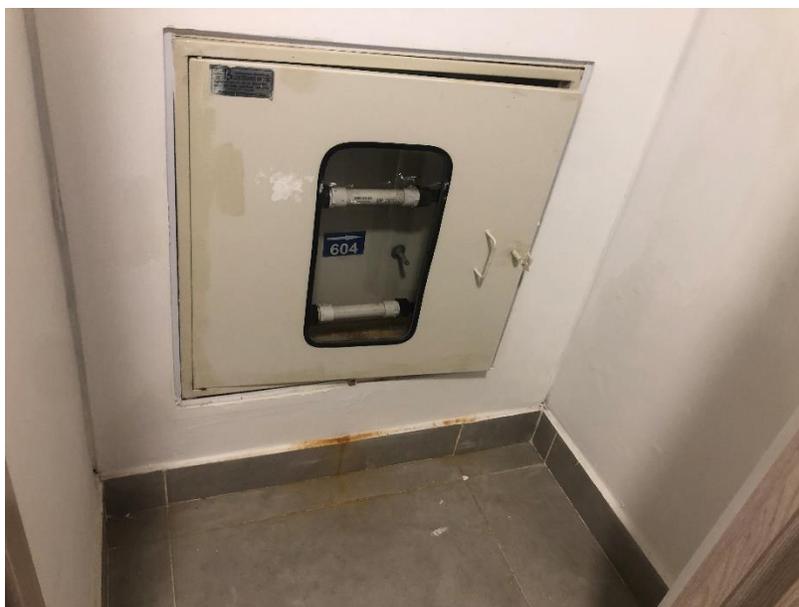
Foto 99. Mancha de oxido en pared bajo el gabinete de medidores

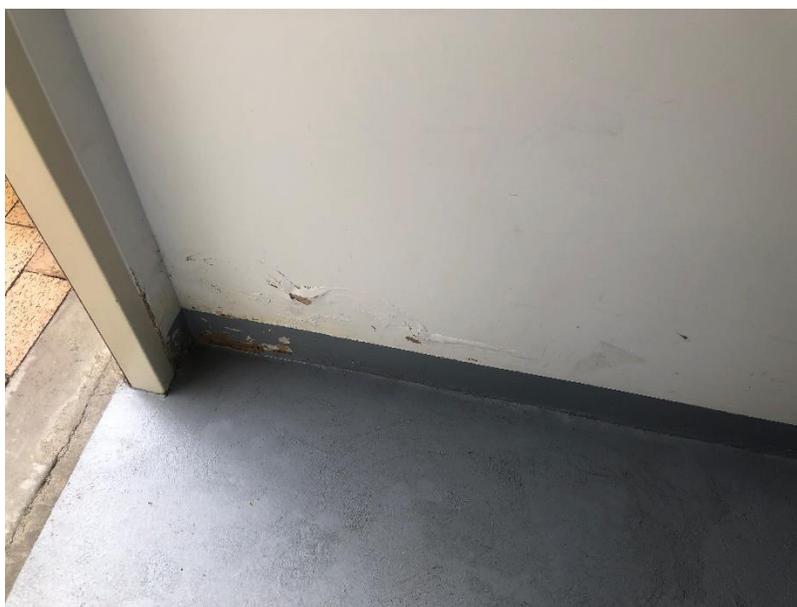
Foto 101. Humedad a la entrada de la torre

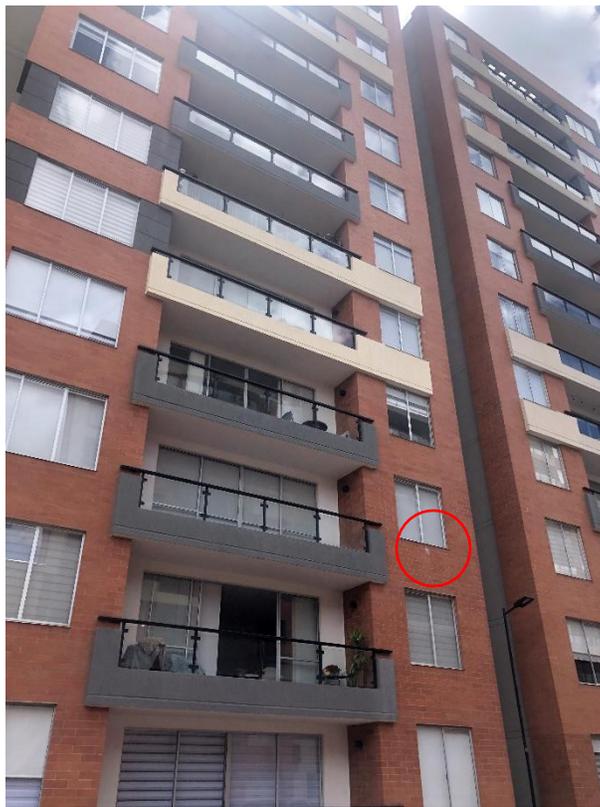
Foto 103. mancha de humedad en fachada

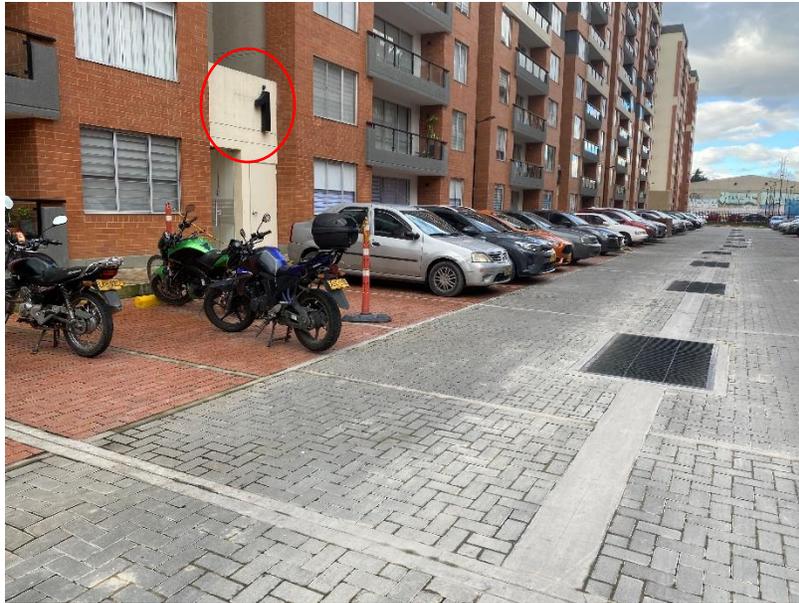
Foto 104. Manchas negra y deterioro de pintura

Adicionalmente cómo se puede evidenciar en la foto 104 de la **torre 1** y 137 y 138 de la **torre 3** están empezando presentar eflorescencias ocasionadas por la presencia de humedad en el ladrillo, se debe verificar que estén correctamente impermeabilizadas todas las fachadas en general y corregir los puntos donde están empezando evidenciarse estas humedades ya sea por error en la aplicación del producto o falla en el mismo, estas correcciones a las zonas afectadas deben realizarse con el material de impermeabilización originalmente utilizado en el proyecto brindando la garantía del producto y de la aplicación del mismo con el fin de evitar que nuevamente vuelvan a presentarse estas humedades en tan corto tiempo.

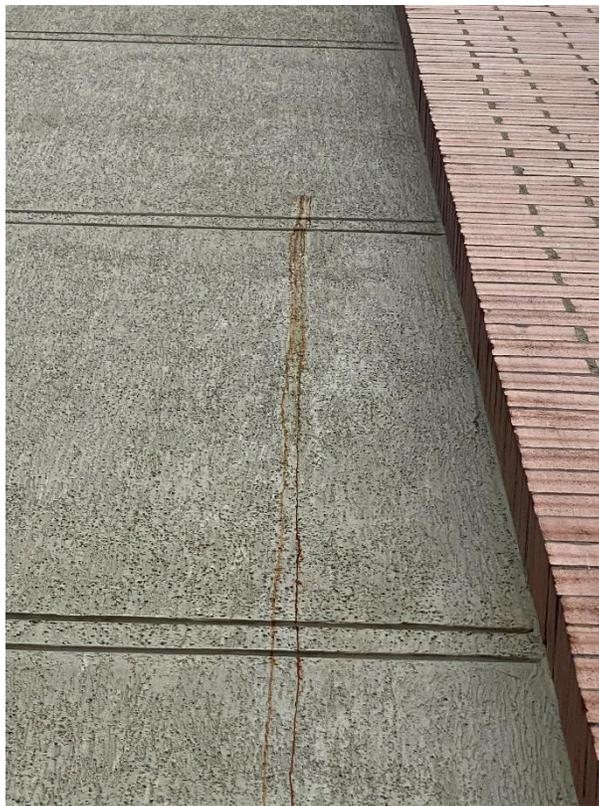
Foto 105. verificar mancha de oxido en fachada lateral de la torre 1

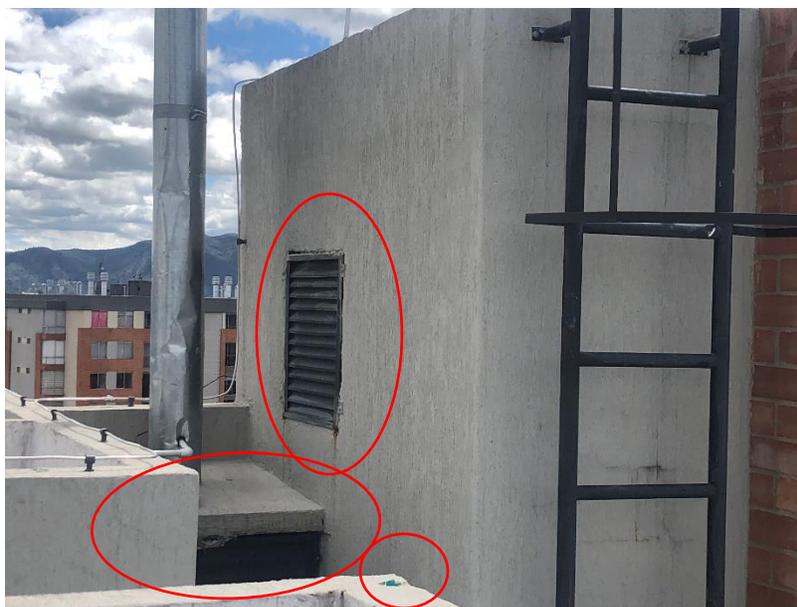
Foto 110, remates de muros contra rejillas

Como se puede evidenciar en la fotografía 120 se está presentando una humedad en el cielo raso a causa de la falla de la impermeabilización o el desagüe de la placa de cubierta del piso 1 al ingreso de las torres 2 y 3. Se recomienda revisar detalladamente la causa de estas humedades y dar solución, validar conjuntamente con las humedades descritas en el tercer párrafo de este capítulo. “para evitar la penetración del agua, se deben estipular: un correcto detalle de diseño, un proceso de construcción correcto, la colocación de vierteaguas (cortagoteras) y de drenajes adecuados. Así mismo, a las paredes se les debe aplicar tratamiento que las proteja de la penetración de agua.” NTC 4026. “PARÁGRAFO D.3.4.1.2. Toda edificación debe poseer un sistema para la evacuación de aguas lluvias provenientes de techos, patios, azoteas y otras áreas descubiertas.” CODIGO DE CONSTRUCCIÓN DE BOGOTA

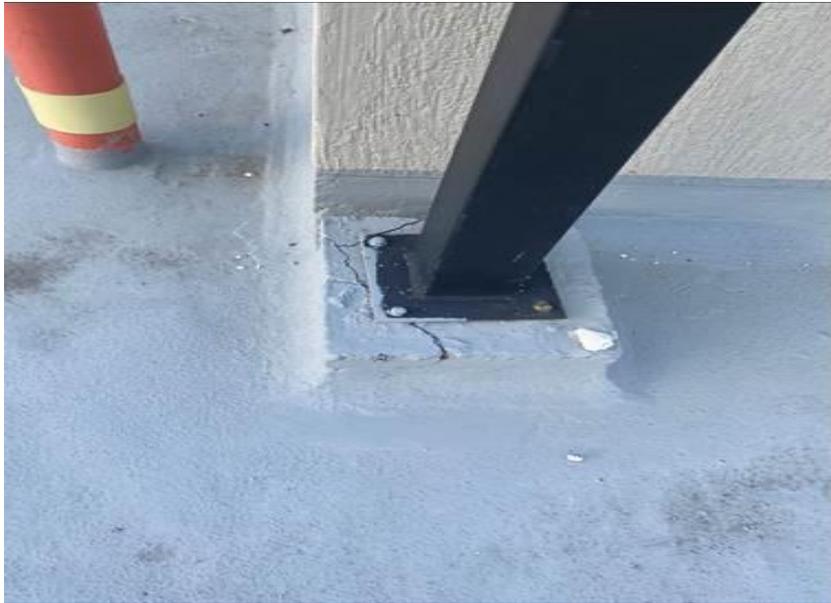
Foto 116 Pedestal de la cubierta marquesina fisurado

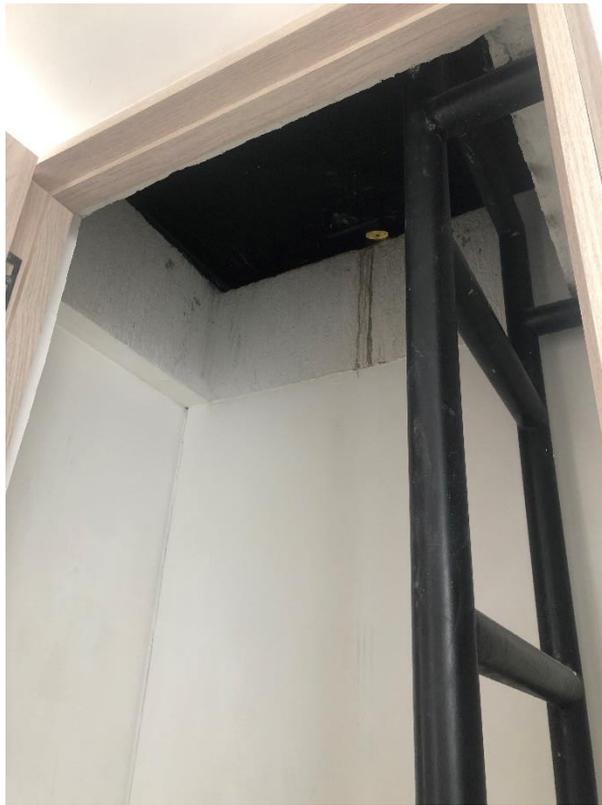
Foto 117. verificar filtración de agua por claraboya

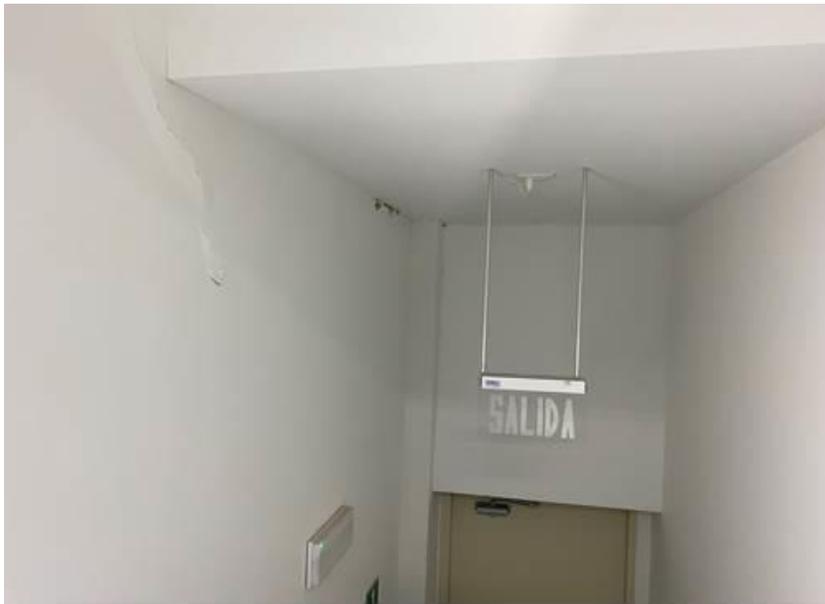
Foto 119. Humedad superior

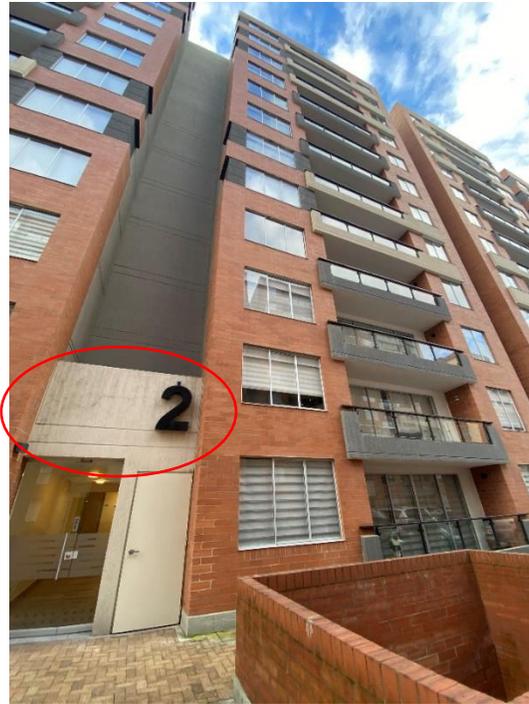
Foto 120. manchas negras y deterioro de pintura

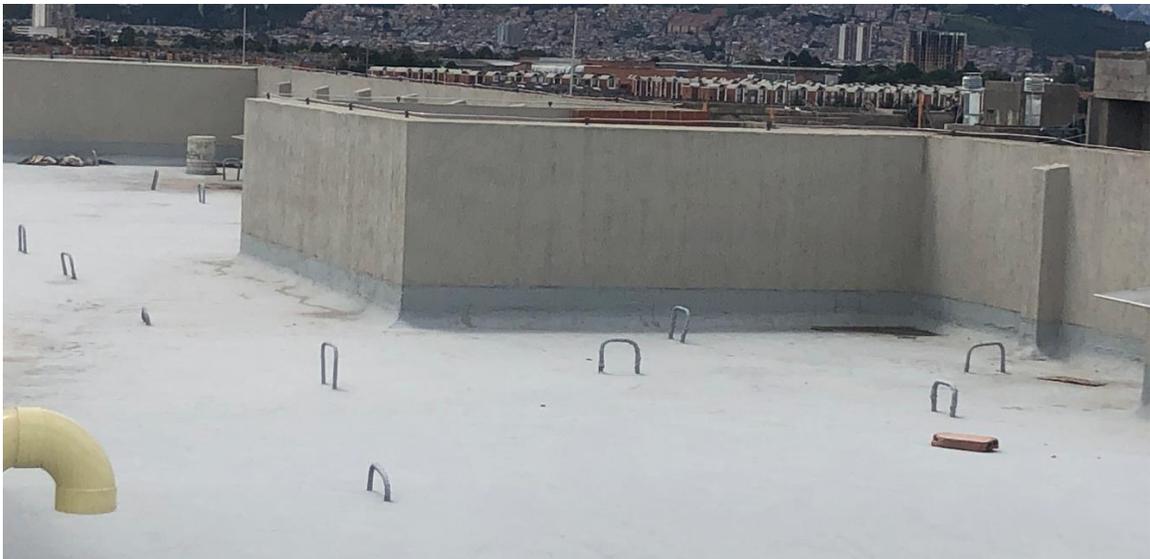
Foto 121. Empozamientos de agua en cubierta y restos de material de construcción

En general se observa materiales de residuos de construcción en las cubiertas, se debe retirar todos estos desechos y escombros que impiden la correcta circulación de agua, así como deterioro de la impermeabilización.

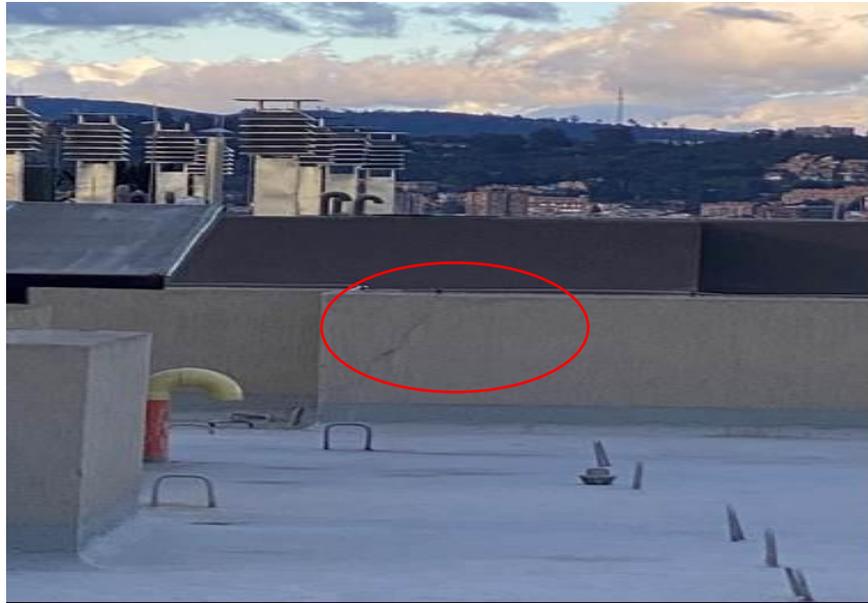
Foto 122. Fisura en antepecho
