CONJUNTO RESIDENCIAL ALTOS DE GRANADA

INFORME AUDITORIA ARQUITECTURA Y ACABADOS

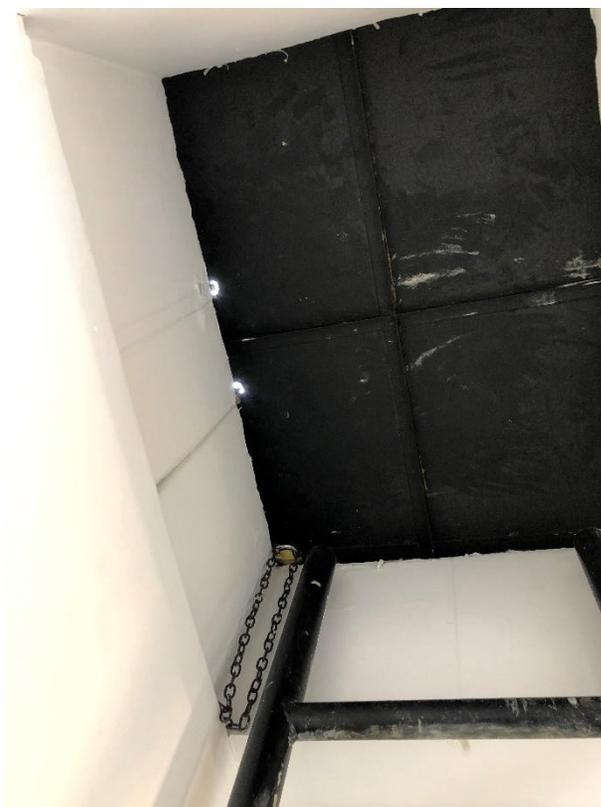
Foto 128. Tapa de claraboya diferente

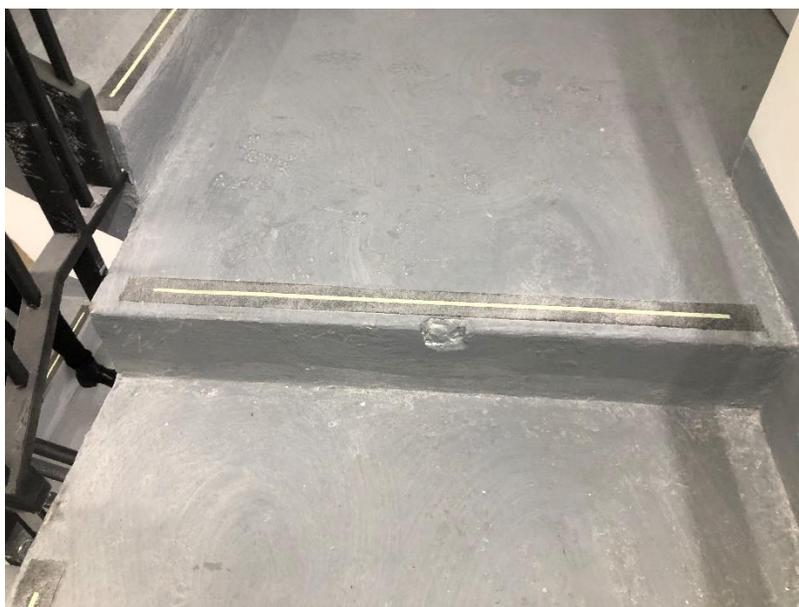
Foto 129. Escalón desportillado P11

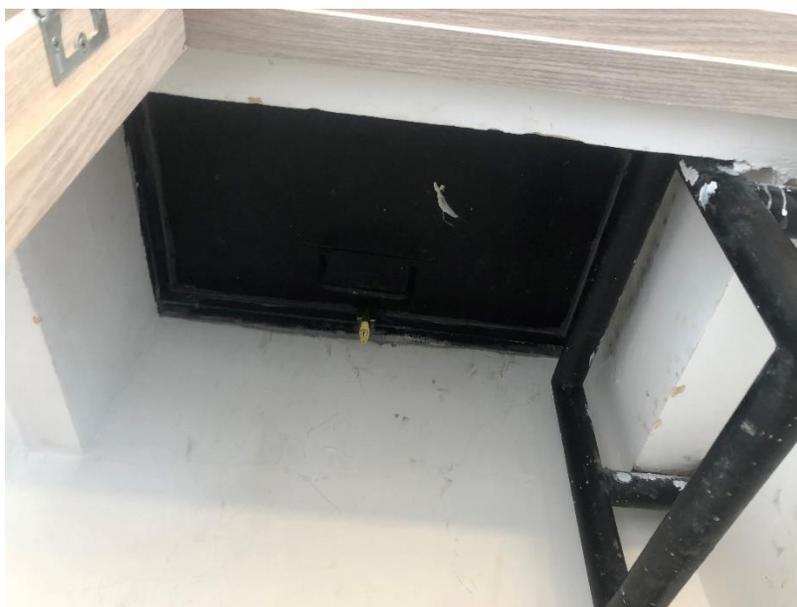
Foto 143. Manchas de pintura, filtraciones por claraboya

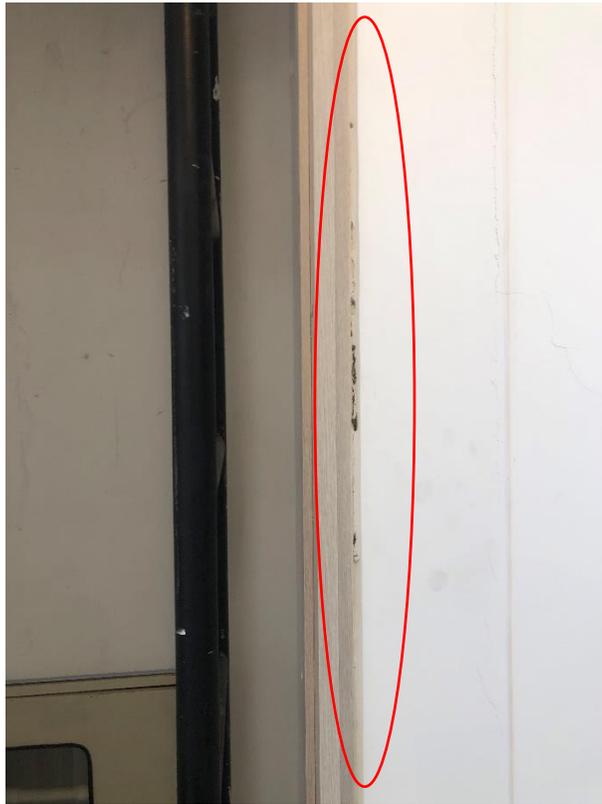
Foto 145. Marco de puerta rematar vano

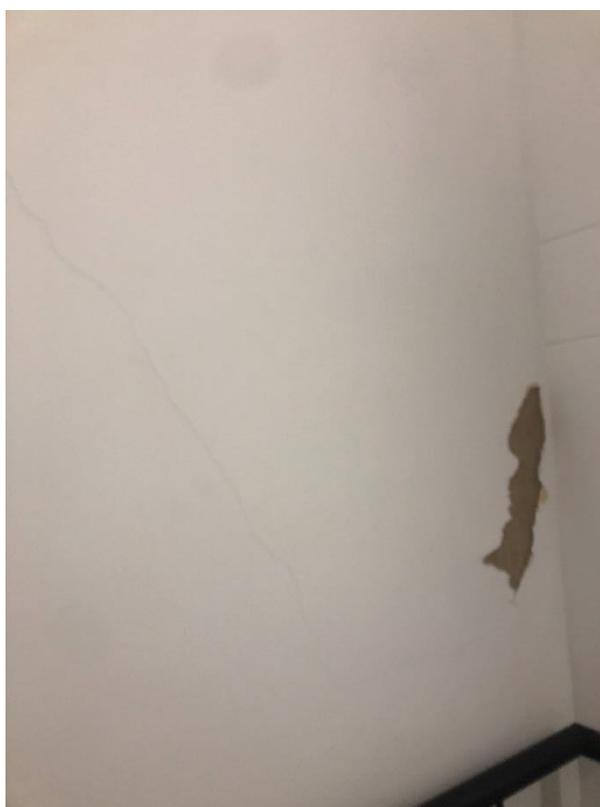
Foto 149. desprendimiento y fisuras en punto fijo escaleras

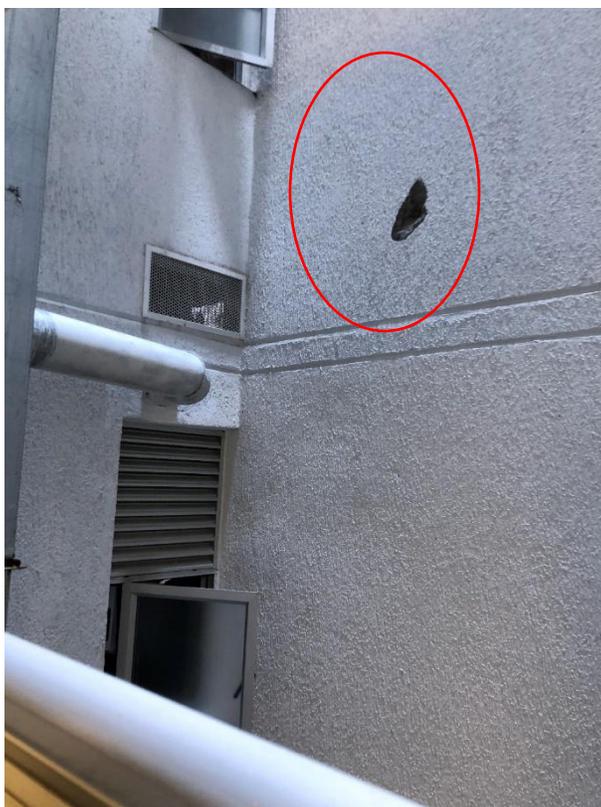
Foto 150. hueco en pared de vacío planta 6

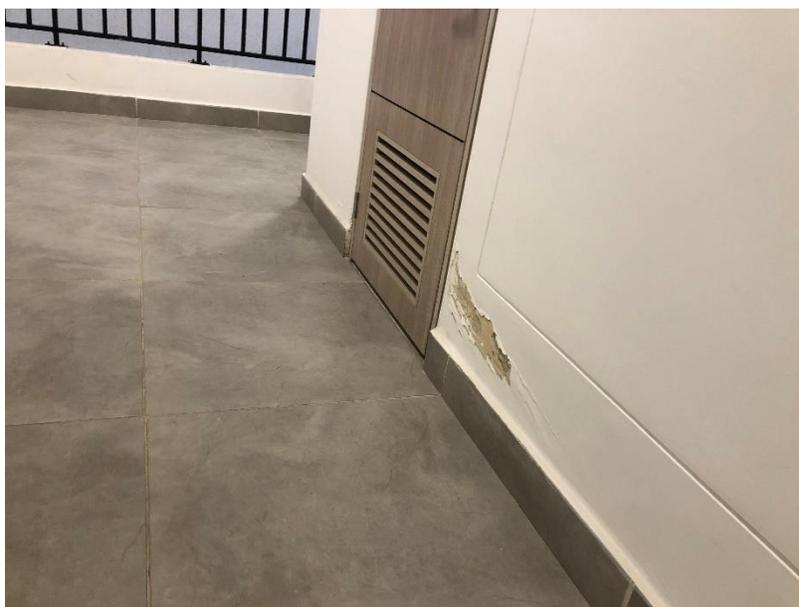
Foto 151. pared con pintura levantada piso 3

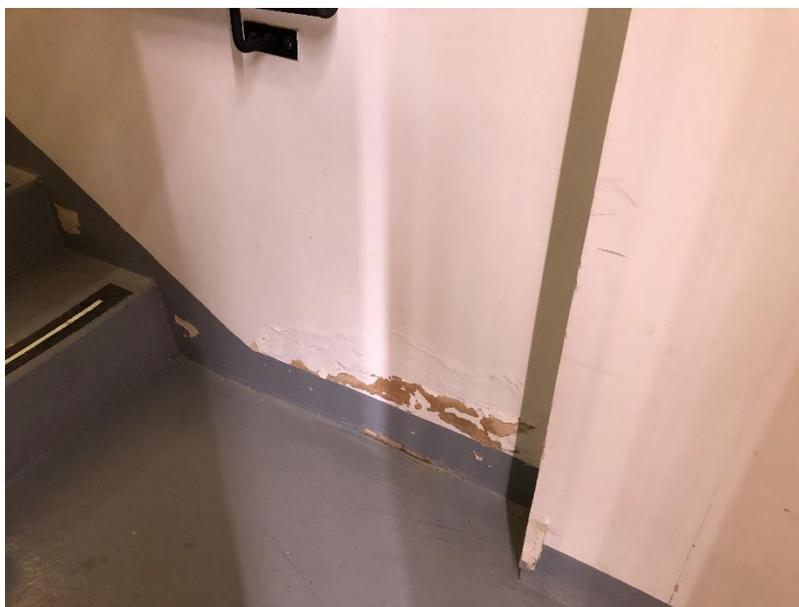
Foto 152. Humedad en pared salida de entrada de escaleras

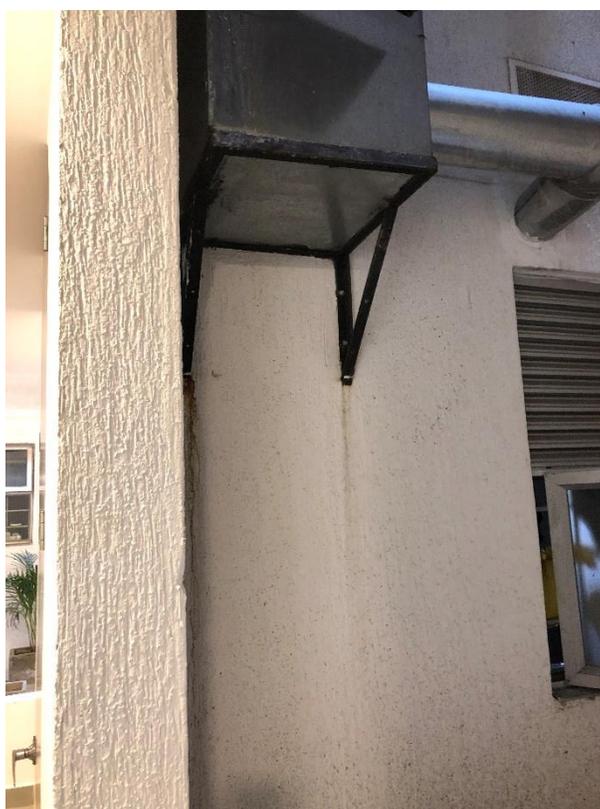
Foto 153. machas de oxido

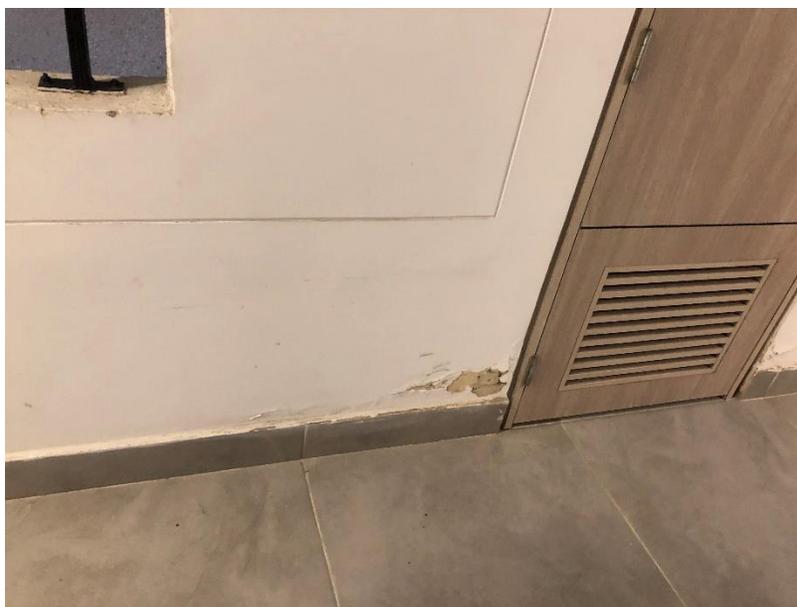
Foto 156. verificar humedad al lado de medidores apto 103

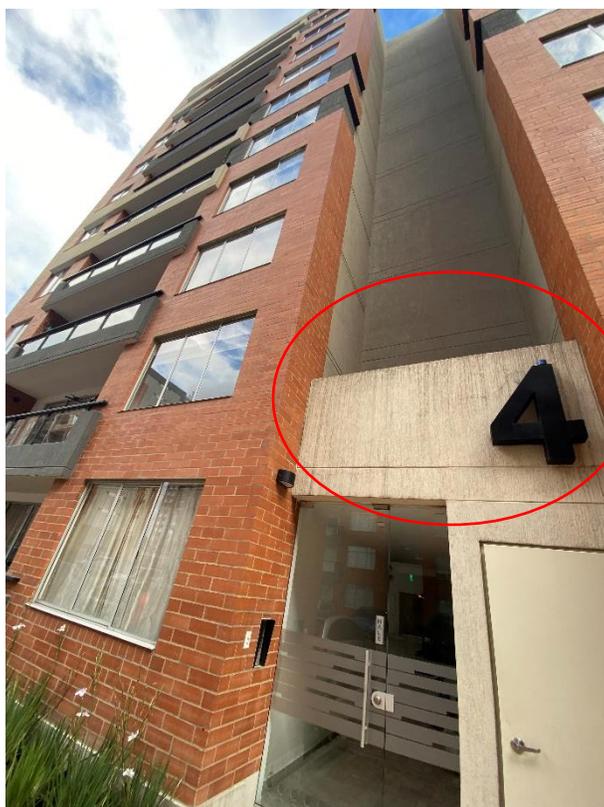
Foto 157. manchas negras y deterioro de pintura

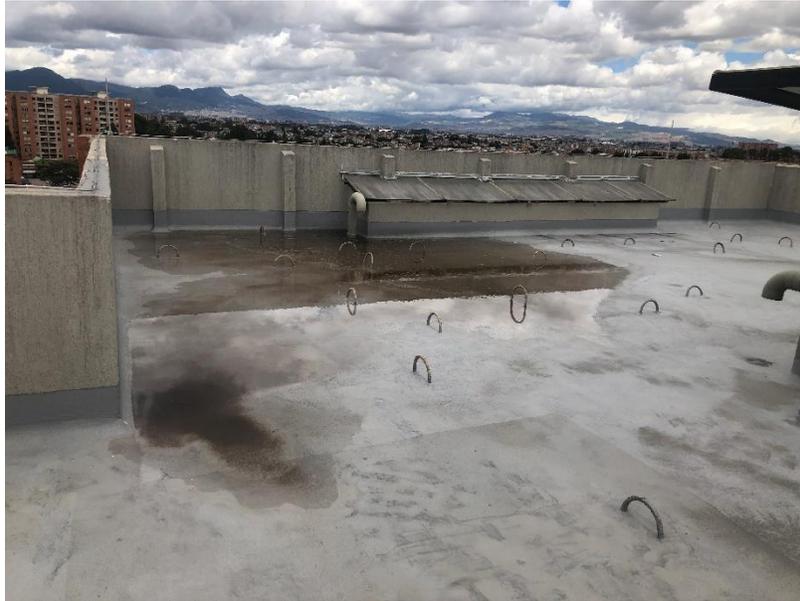
Foto 158. Empozamientos de agua en cubierta

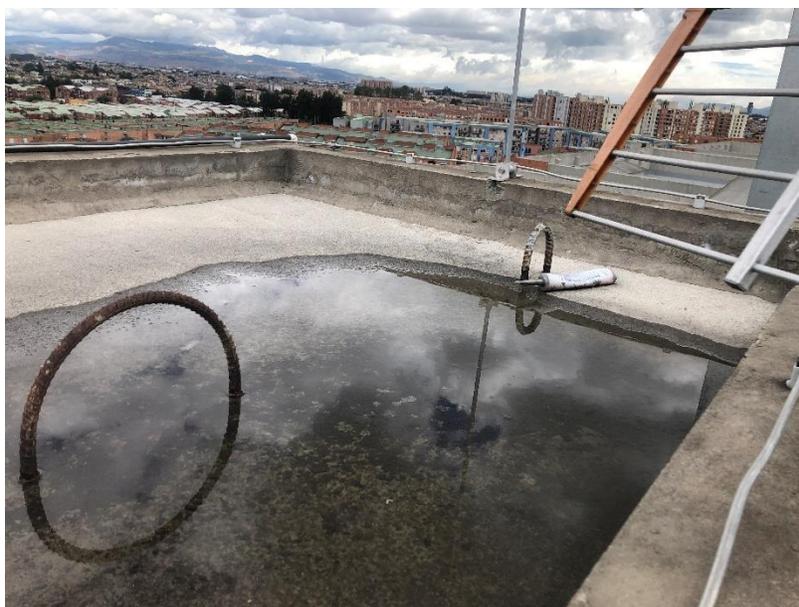
Foto 168. empozamiento de agua en cubierta de ascensor

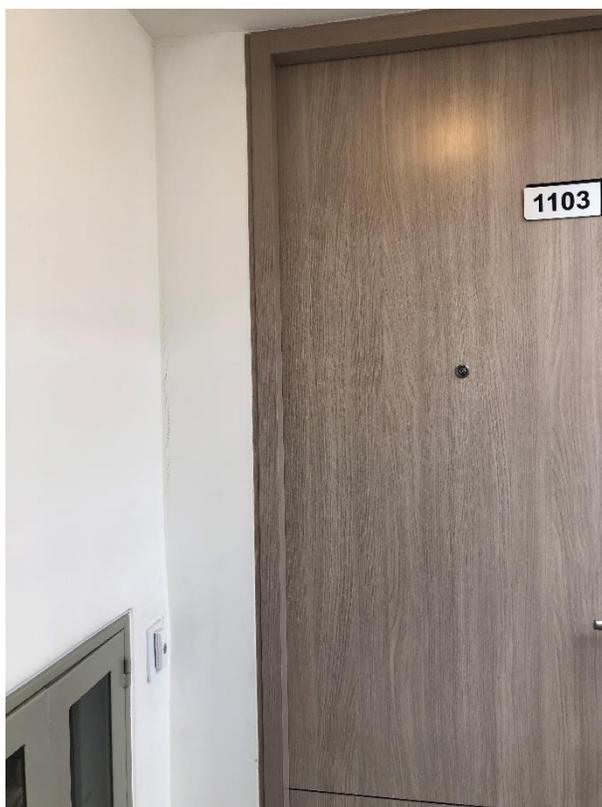
Foto 169. Fisuras generales en halls

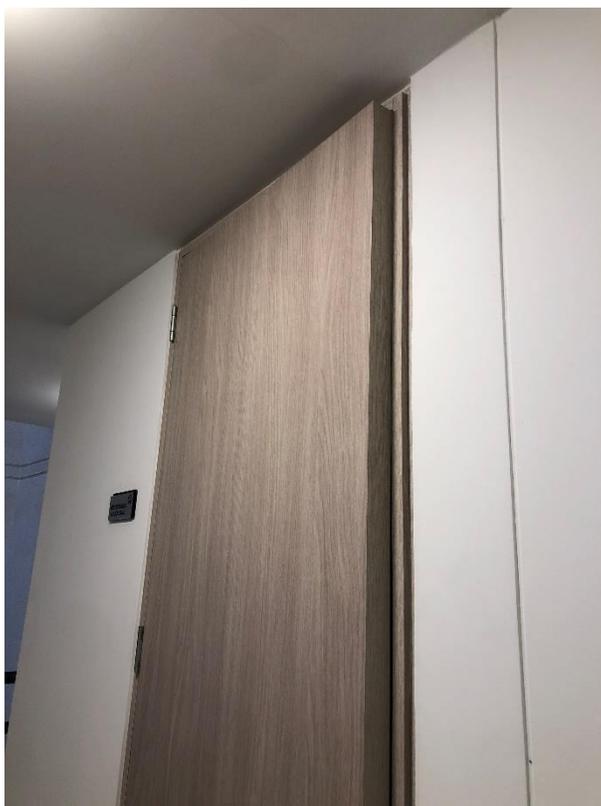
Foto 173. puerta caída no cierra Cuarto de medidores 301-302

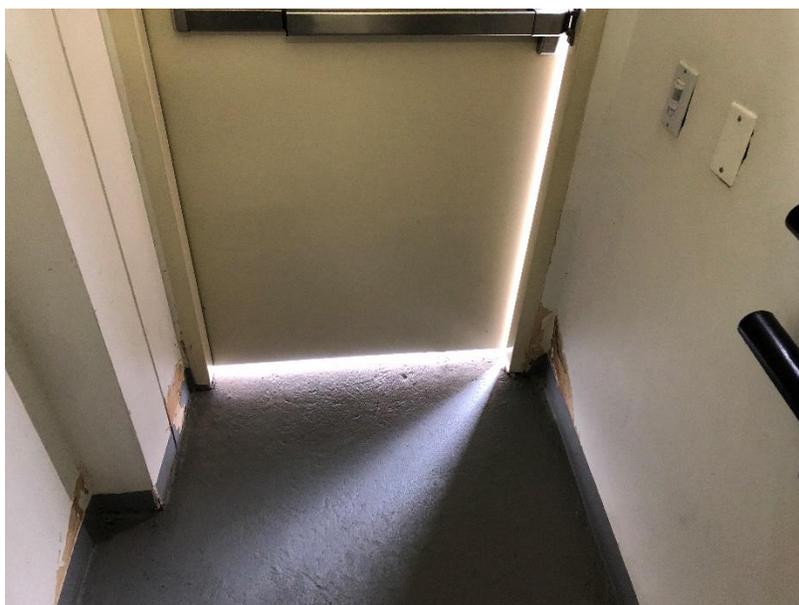
Foto 174. humedad en ingreso a escaleras

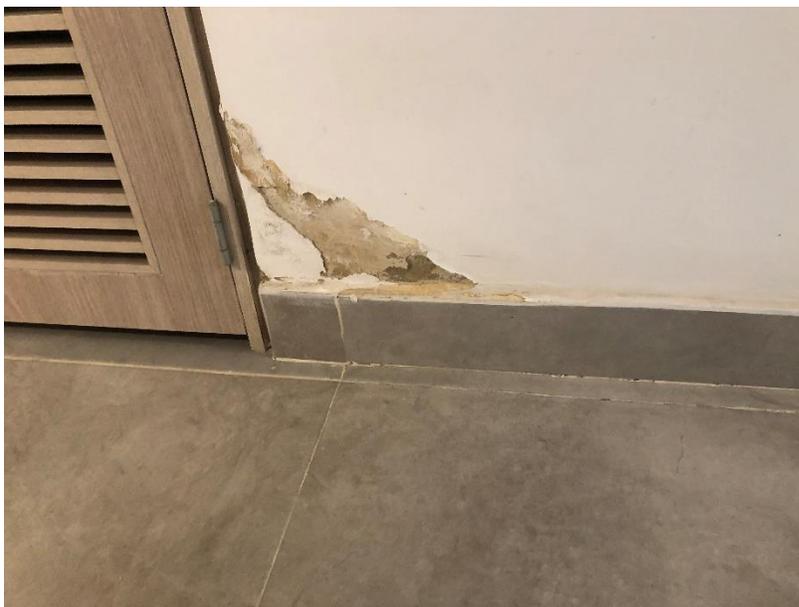
Foto 176. Humedad desde cuarto desde medidores 101-102

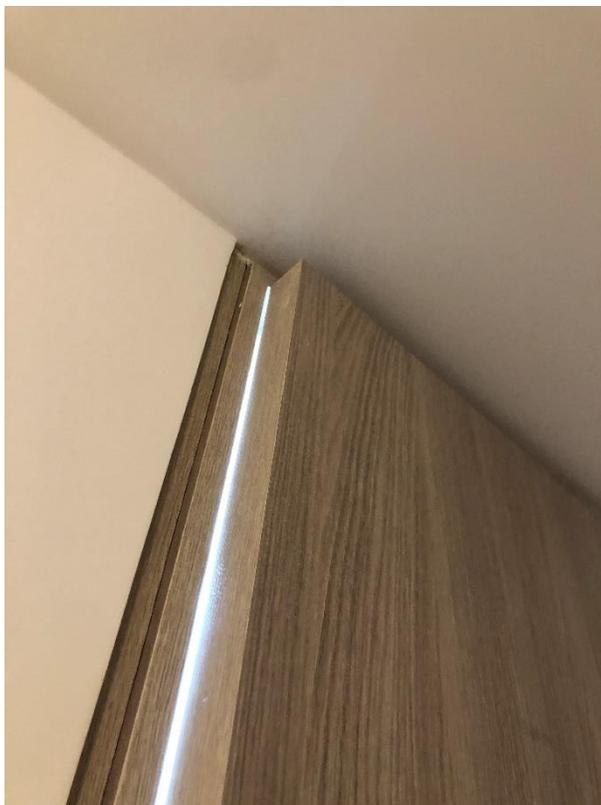
Foto 179. puerta 101-102cuarto de medidores no cierra

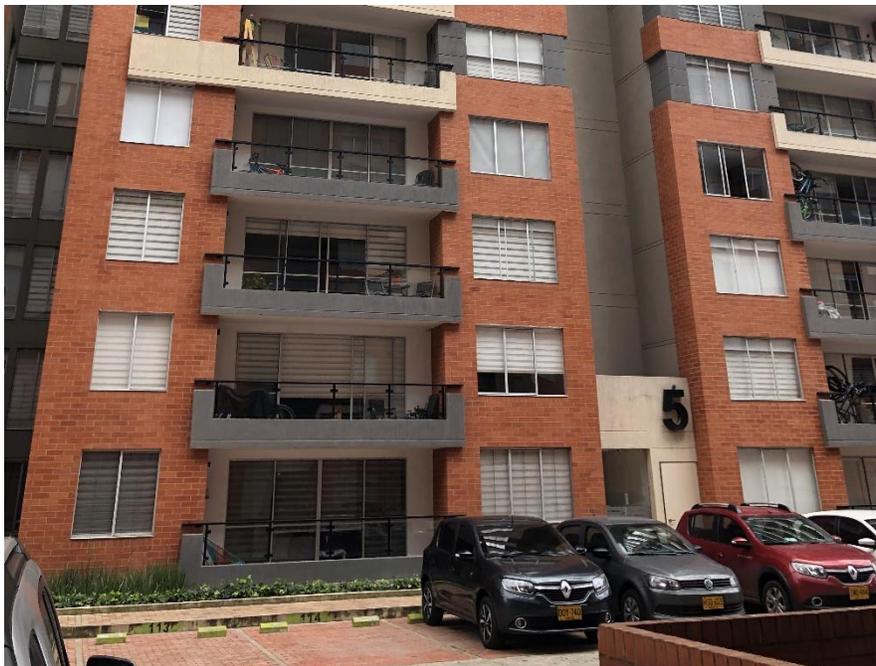
Foto 182. Manchas negra y deterioro muro superior al ingreso

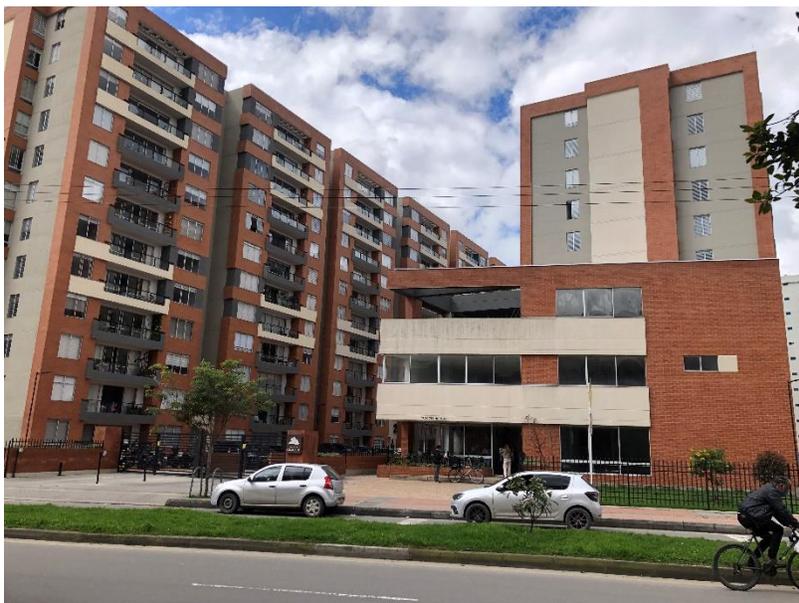
Foto 183. Fachada Principal

En el registro fotográfico comprendido desde la foto 79 iniciando con la torre 1 hasta la foto 191 terminado con la torre 5 se puede observar **que las torres 1 a la 5** presentan deterioro, humedad y fisuras en el muro exterior donde está la señalización de ubicación del número de cada torre, es evidente la presencia de manchas en el graniplast el cual debe tener en sus característica resistencia al exterior, se recomienda la correcta impermeabilización de estos muros de las fachadas principales, en el tiempo que llevan no deberían presentar este nivel de deterioro, de igual manera sucede en las plantas superiores de todas las torres en general y de forma aún más evidente en las torres 3,4,5, ver fotos 184,185,189 y 191 el graniplast está empezando a presentar fisuras y manchas por la humedad deteriorando el acabado exterior y ocasionando humedades al interior de los apartamentos en gran medida se presentan afectaciones hacia las ventanas y hacia el vestier de las alcobas principales por las fachadas laterales, por lo anterior se recomienda hacer una revisión general a los apartamentos que se estén afectado a su interior por fallas de la impermeabilización, se recomienda resanar las fisuras y corregir los sellos entre las ventanas y los vanos por donde se presentan filtraciones, se solicita hacer una prueba que corrobore que la fachada esta impermeabilizada con el fin de detectar que zonas son las que presentan falla.
