Referencia: DERECHO DE PETICIÓN ART. 23 DE LA CONSTITUCIÓN POLÍTICA DE COLOMBIA y RECLAMACIÓN FORMAL, POR GARANTÍAS Y BIENES NO ENTREGADOS, DE LAS ZONAS COMUNES

CONSUELO PINZÓN PÁEZ, identificada como aparece al pide de su firma, en calidad de Representante Legal de ALTOS DE GRANADA, ubicada en la Calle 78B No 116-36 de la Localidad de Engativá, de la ciudad de Bogotá D.C., construido por ustedes, con fundamento en el artículo 23 de la Constitución Política de Colombia, me permito hacer la siguiente petición, y reclamación formal a ustedes como constructora o promotora del proyecto por concepto de garantías sobre los bienes comunes esenciales y no esenciales.

Los puntos que a continuación se enuncian, son el resultado de un estudio contratado por la copropiedad con la entidad Servilonjas, especialista en estos procesos.

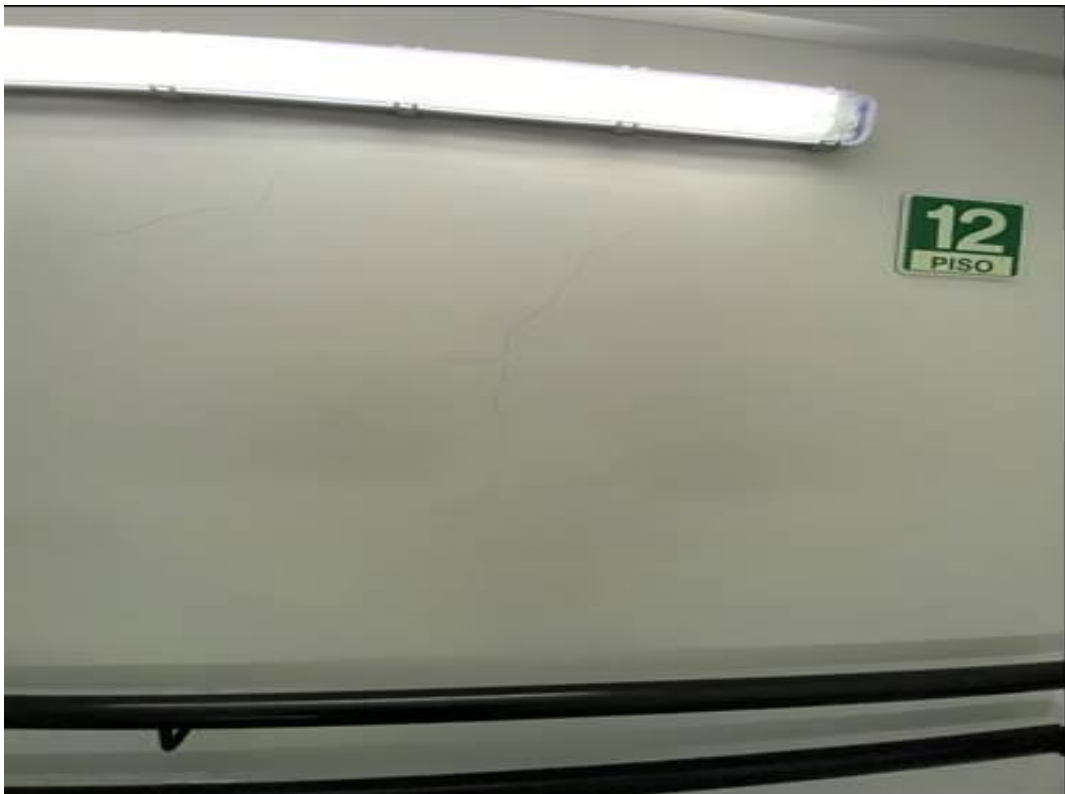
Foto 2 Fisuras en escalera emergencia torre 1 piso 12 a piso 1

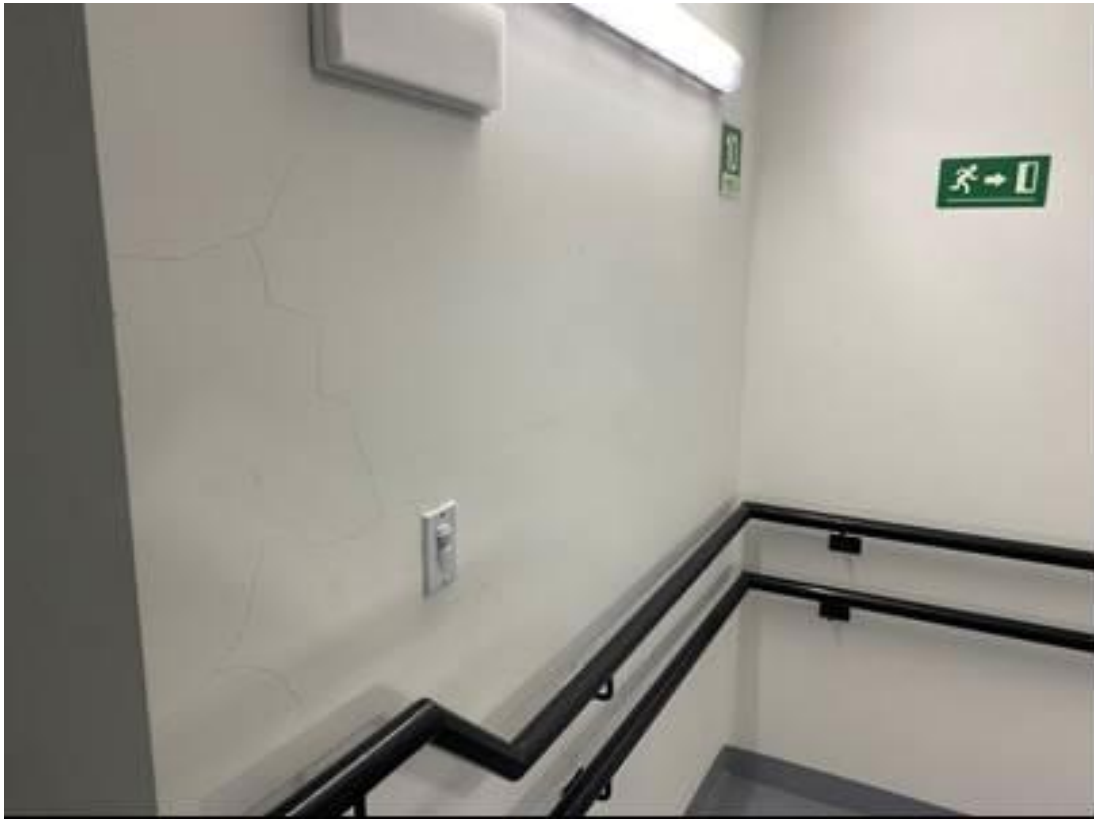
Foto 4 Fisuras en escalera emergencia torre 1 piso 12 a piso 1

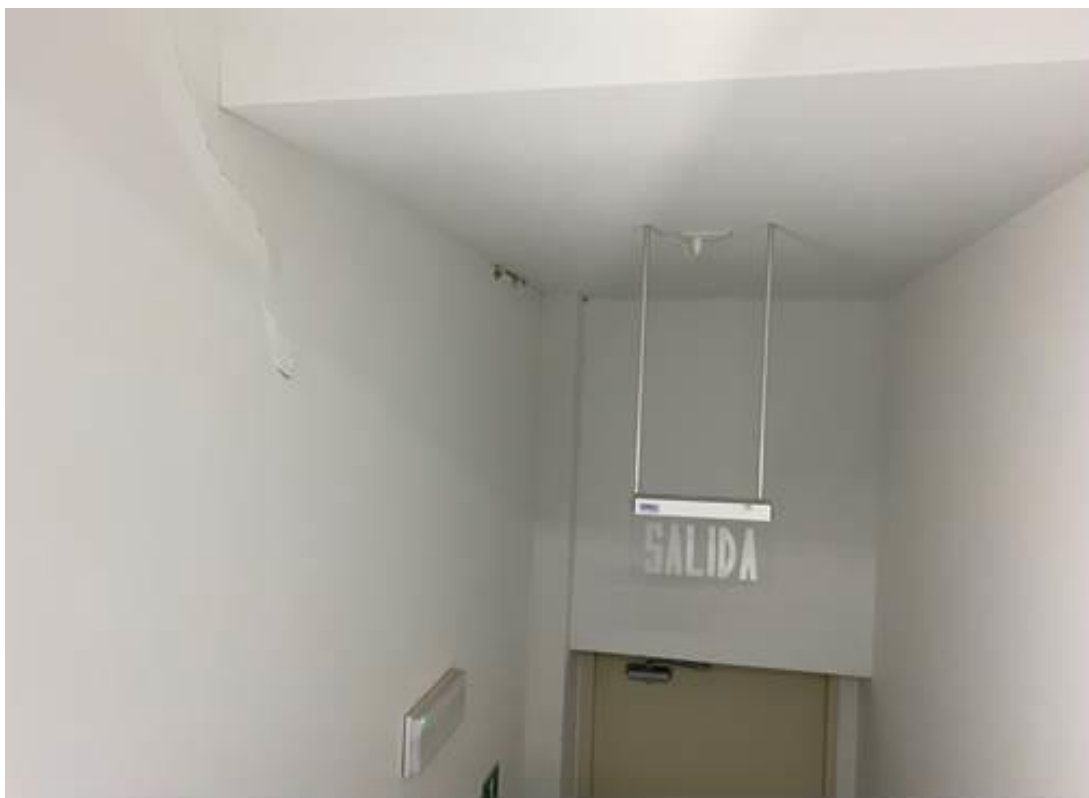
Foto 6 Fisuras en escalera emergencia torre 1 piso 12 a piso 1

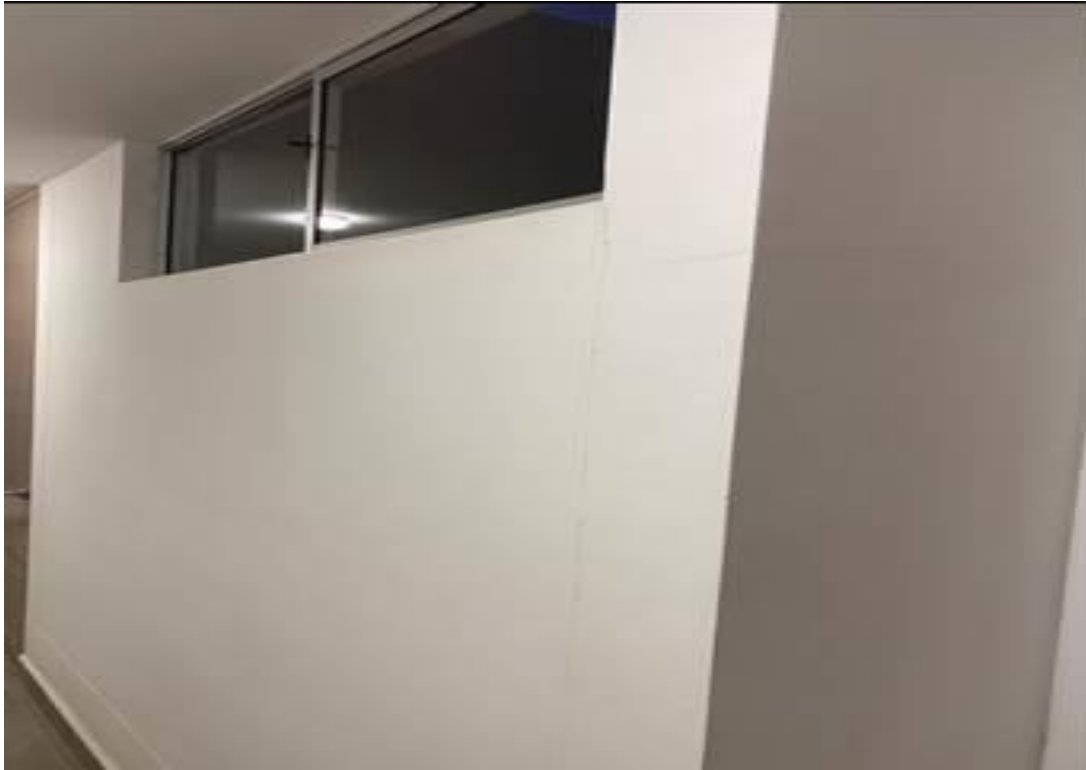
Foto 10 Fisuras en escalera emergencia torre 2 piso 1

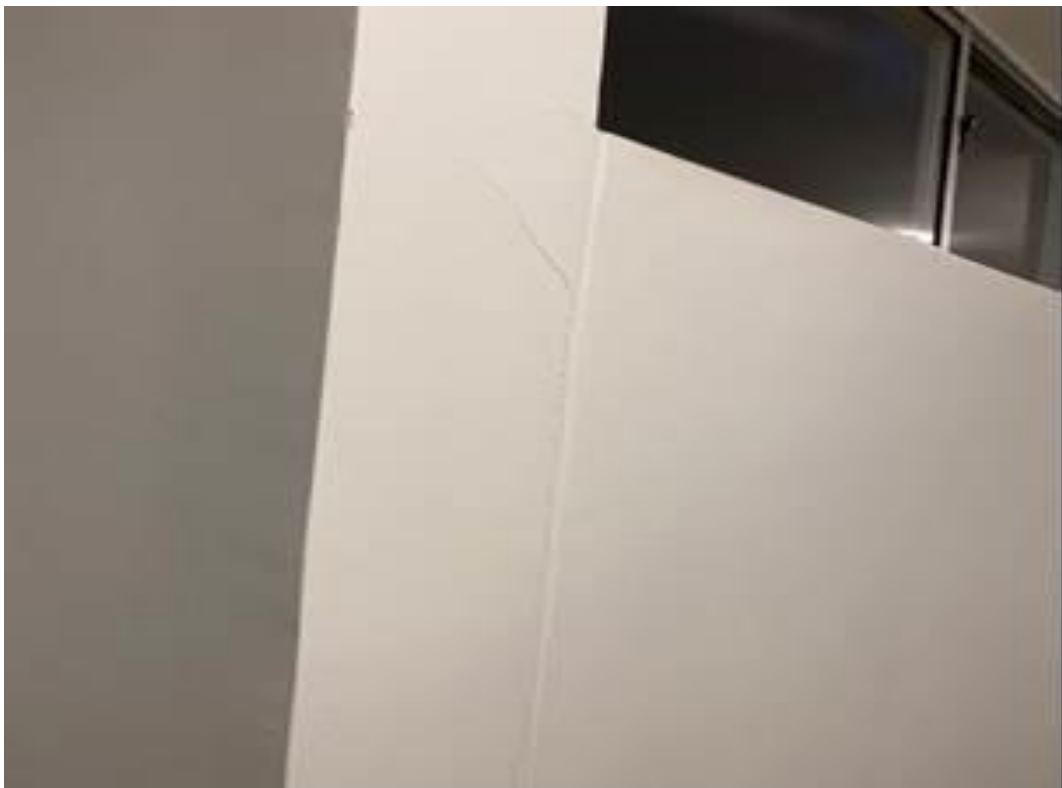
Foto 11 Fisuras en zona común torre 4 y 5 pisos 12 a 2

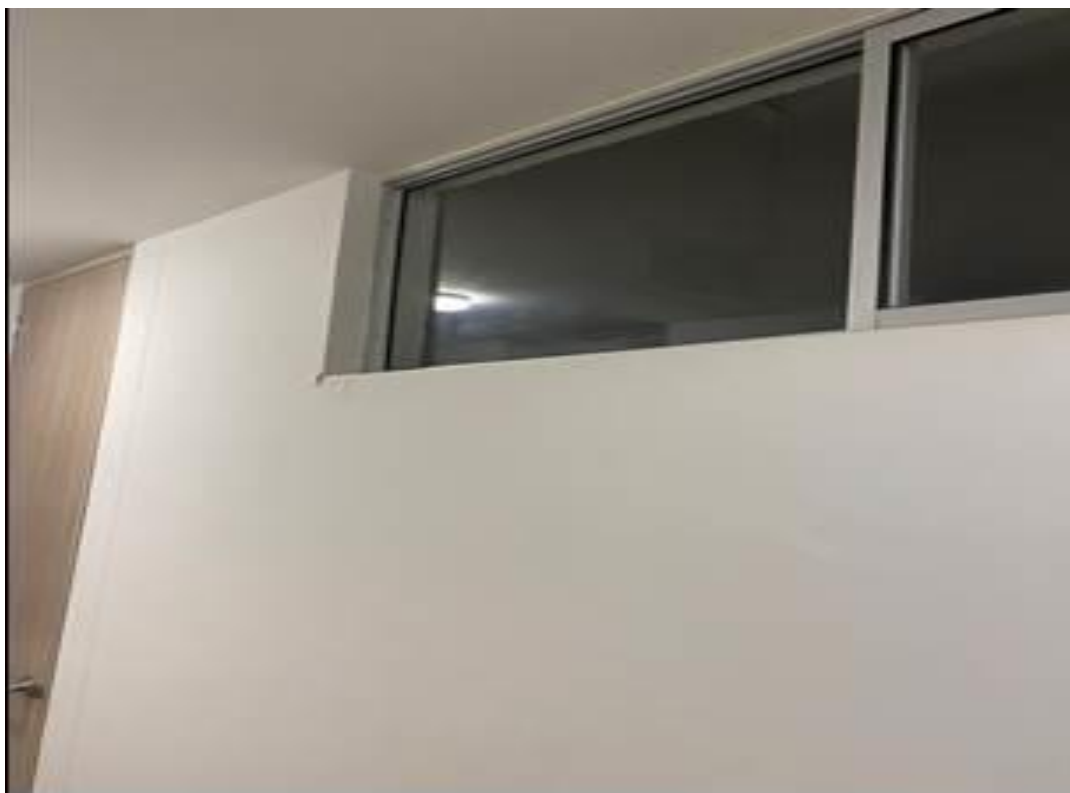
Foto 12 Fisuras en zona común torre 4 y 5 piso 12 a 2

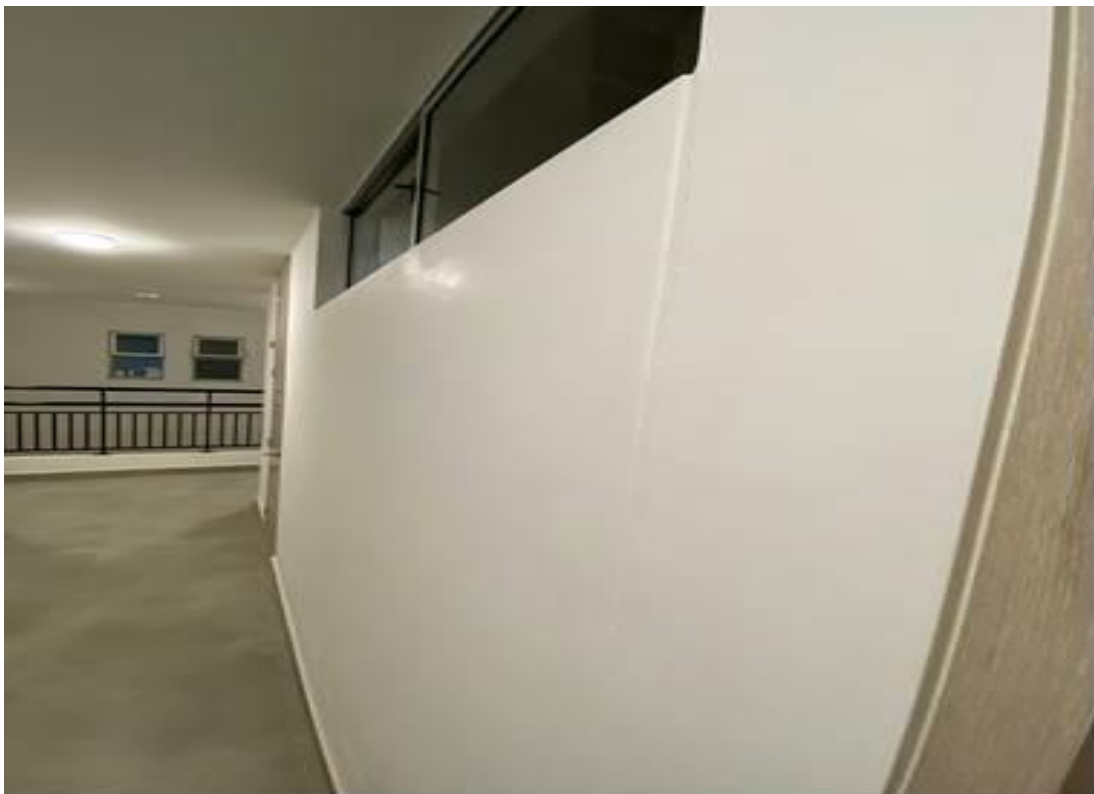
Foto 14 Fisuras en zona común torre 4 y 5 piso 12 a 2

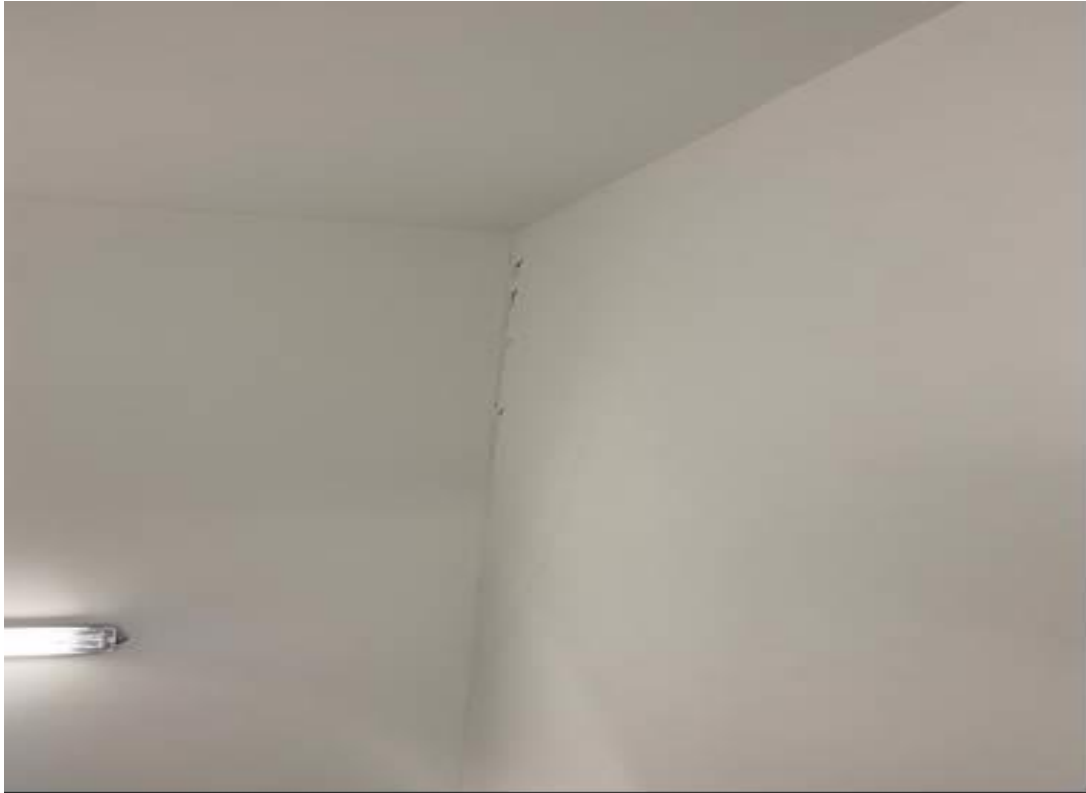
Foto 16 Fisuras en escalera emergencia torre 4 y 5 piso 12 a 2

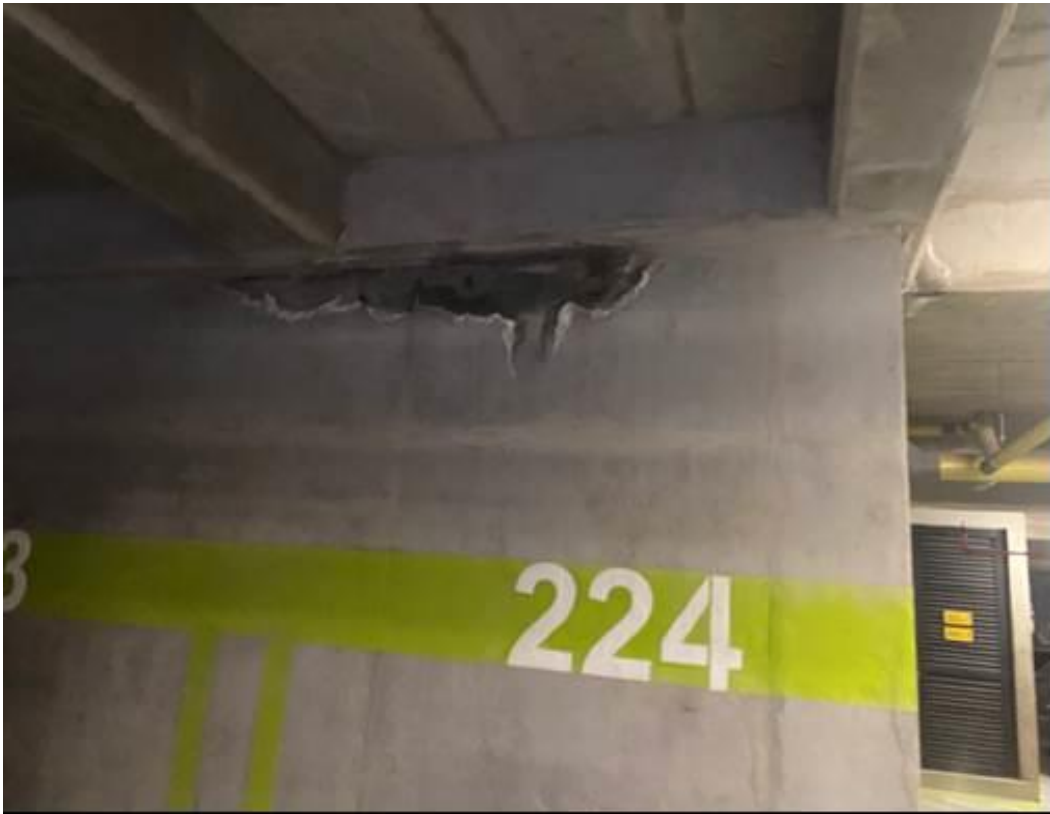
Foto 19 Filtraciones por fisuras muro de contención sótano

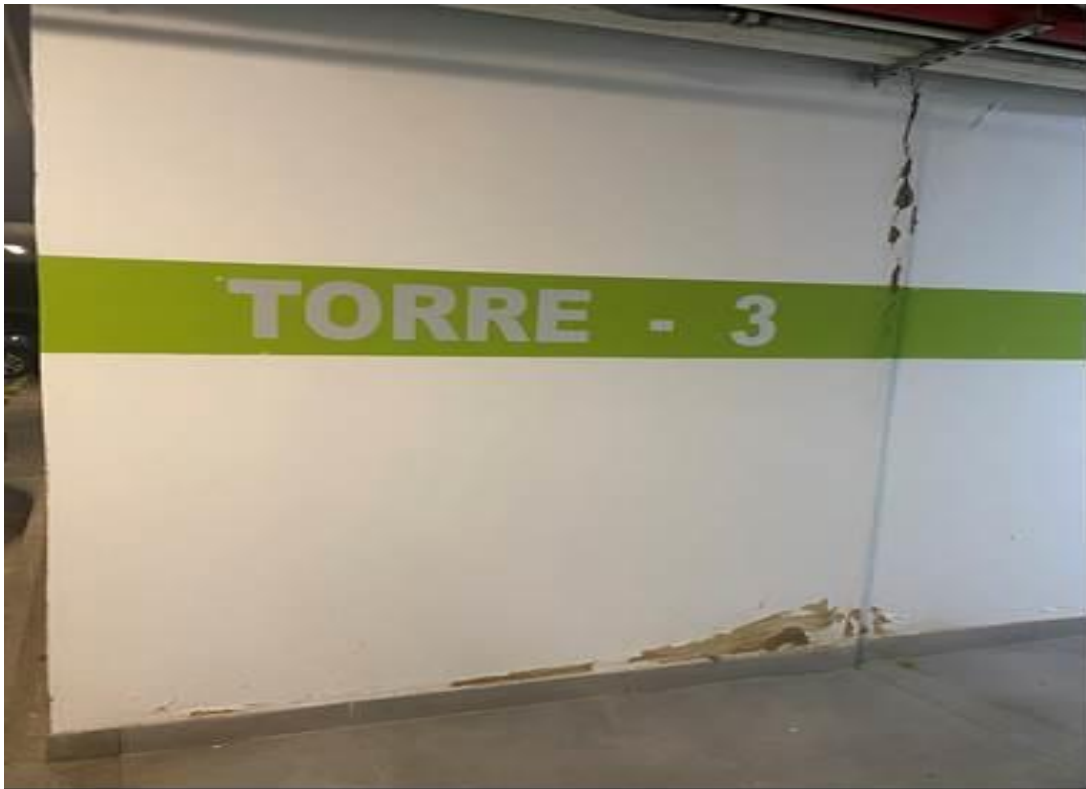
Para la placa de contrapiso del sótano se evidencian múltiples fisuras (véase fotos 20 a la 40), se solicitar al constructor su reparación mediante procedimiento definido por la constructora y con el cual se garantice el sello de dichas fisuras.

Foto 21 Filtraciones por fisura entre unión muro de contención sótano

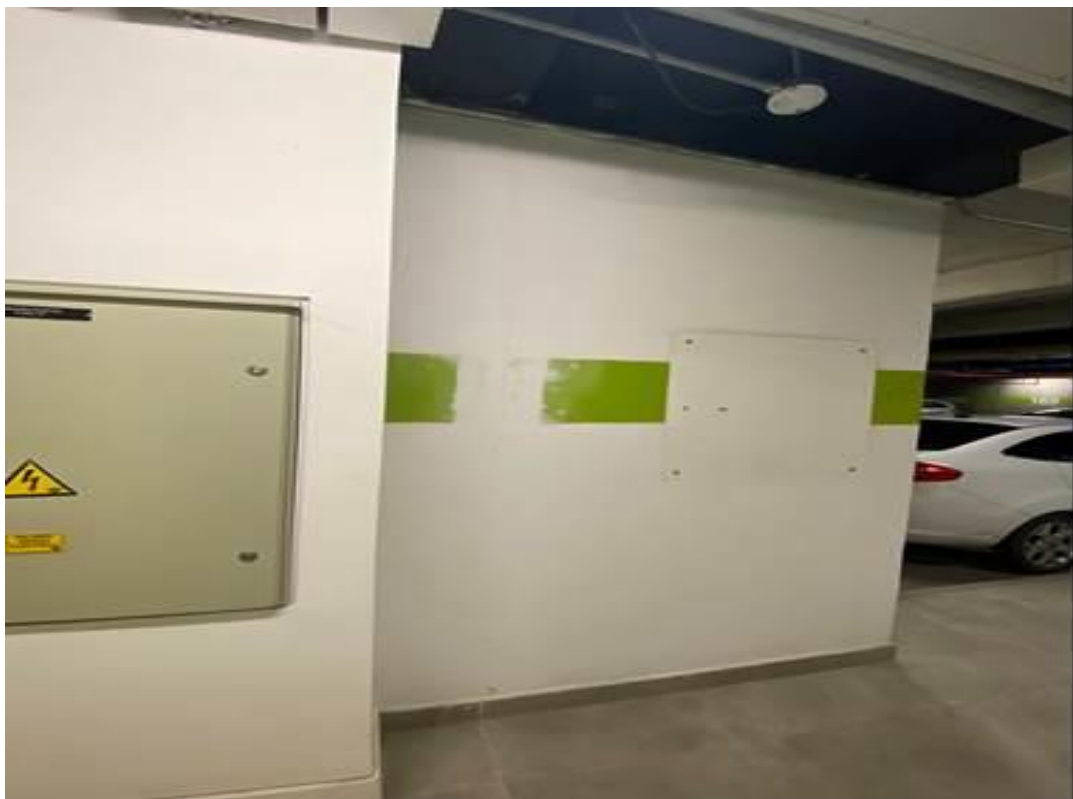
Foto 23 Filtraciones por fisura entre unión muro de contención sótano

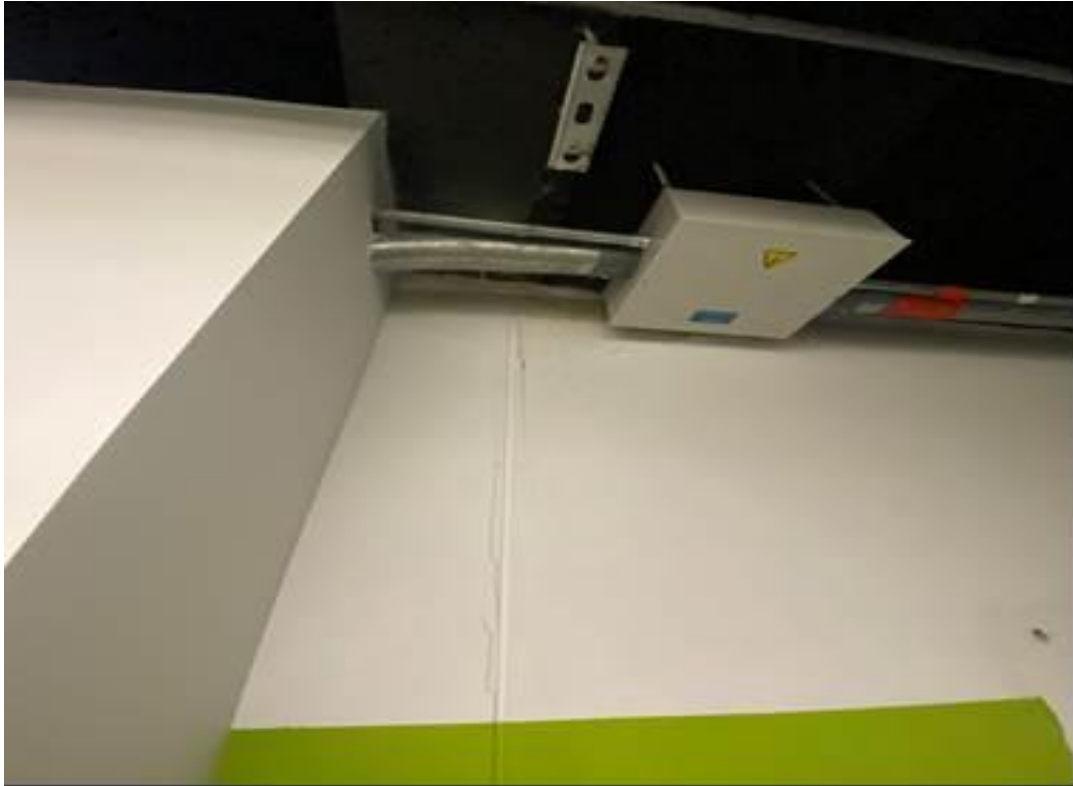
Foto 25 Filtraciones por fisura entre unión muro de contención sótano

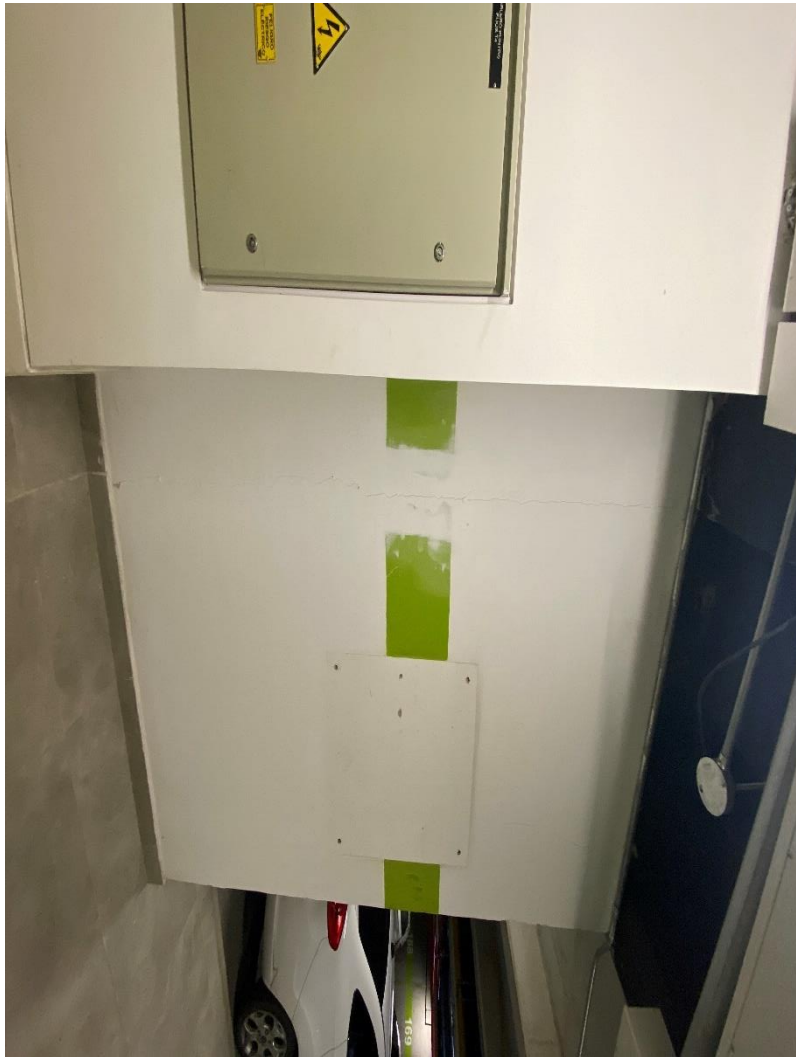
Foto 26 Filtraciones por fisura entre unión muro de contención sótano

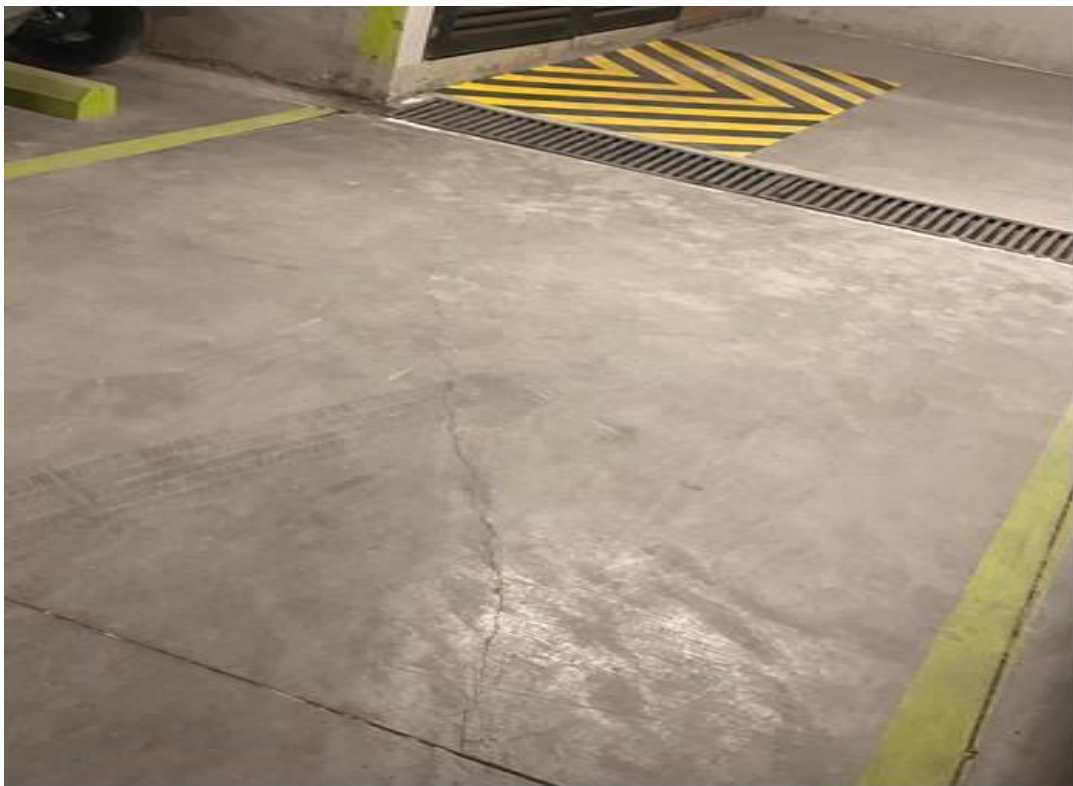
Foto 30 Fisura en placa de contrapiso frente parqueadero 129

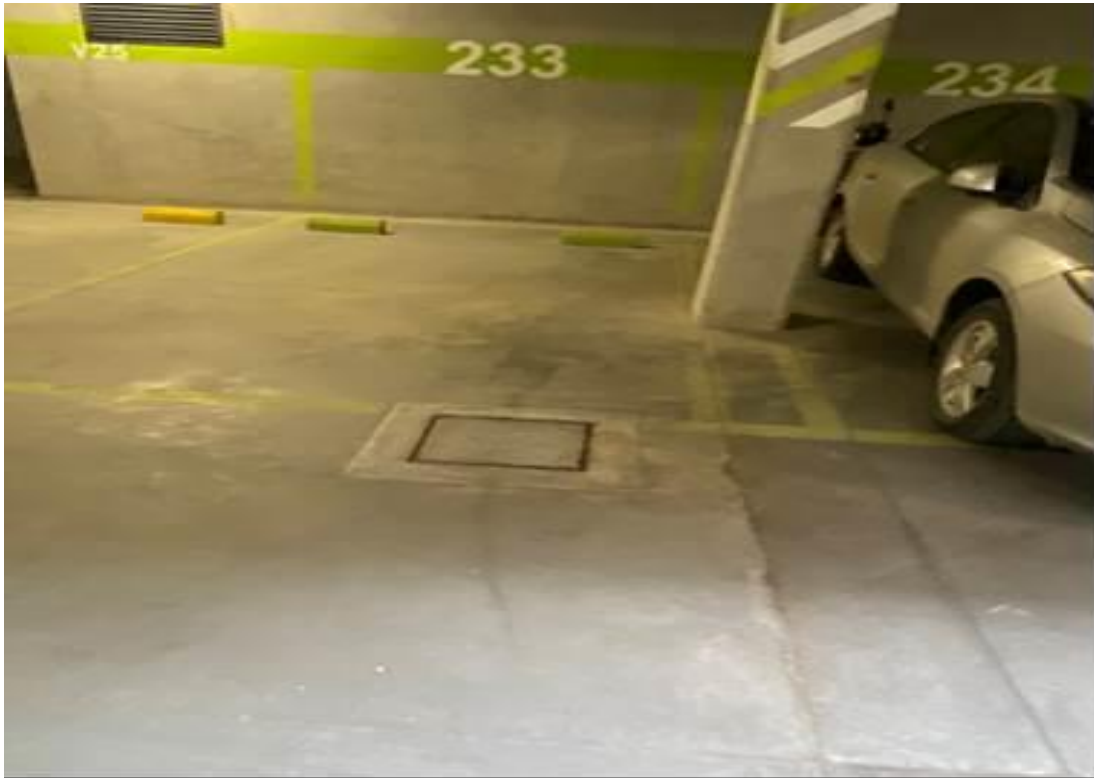
Foto 32 Fisura en placa de contrapiso parqueadero 133

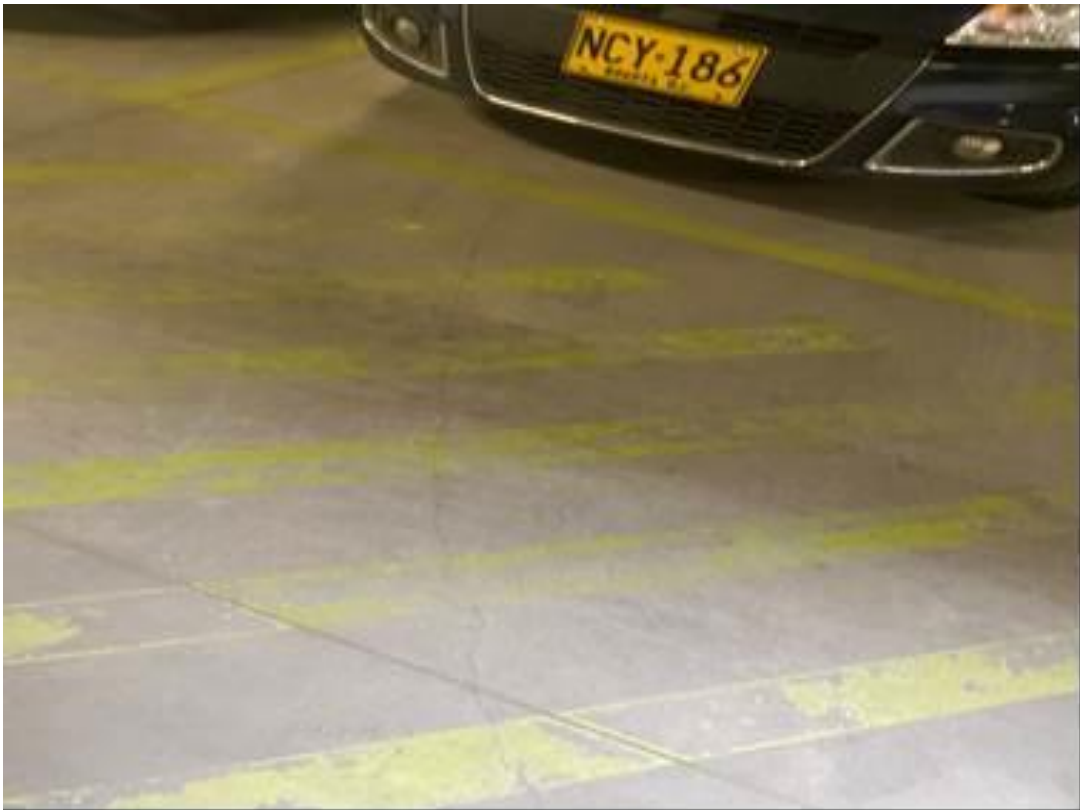
Foto 34 Fisura en placa de contrapiso parqueadero 230

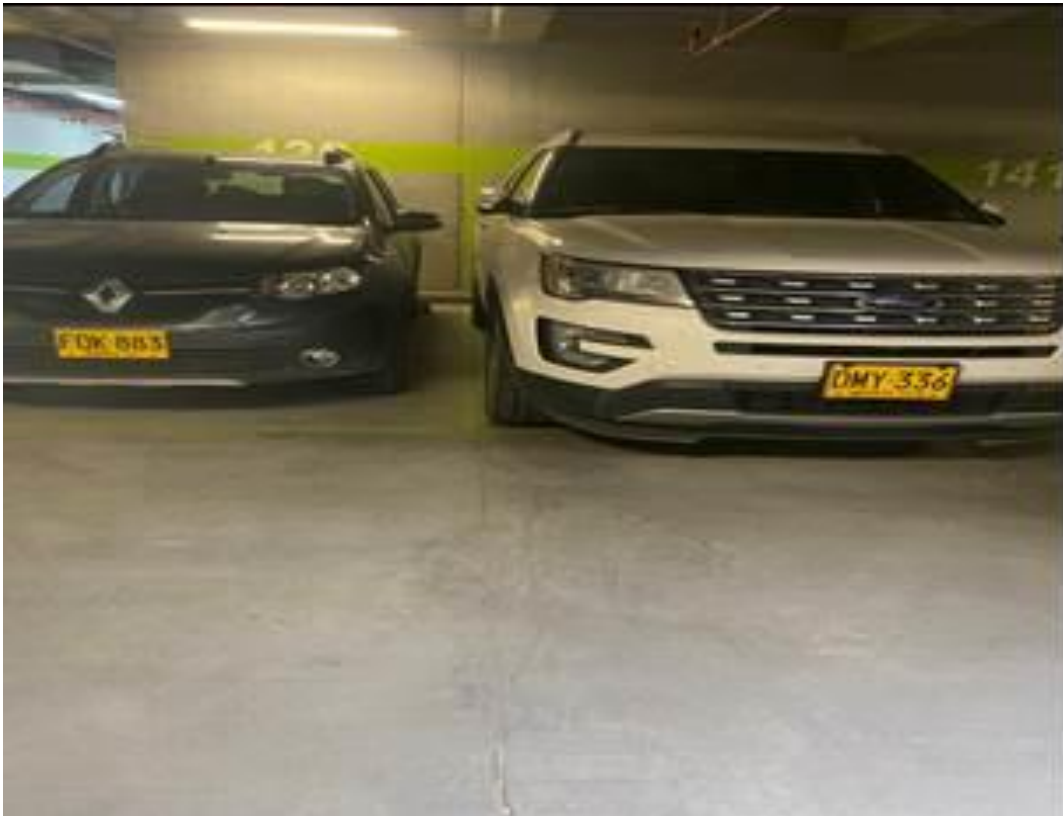
Foto 36 Fisura en placa de contrapiso frente ingreso torre 3

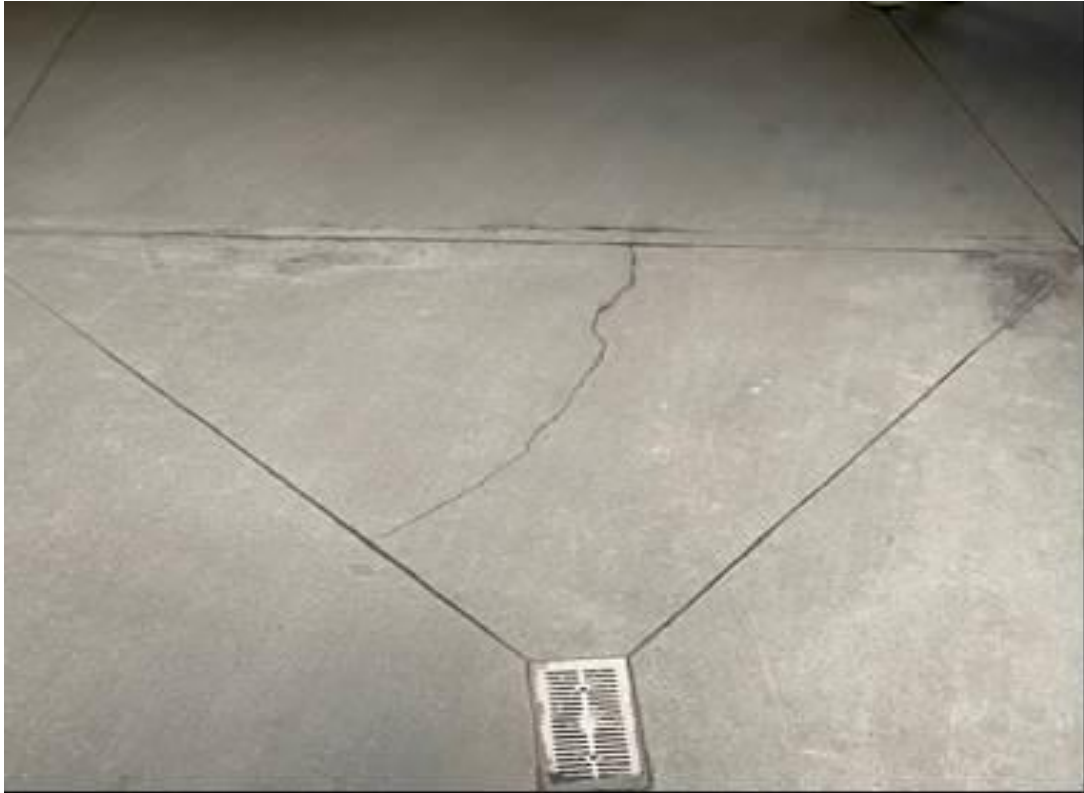
Foto 38 Fisura en placa de contrapiso frente parqueadero 141

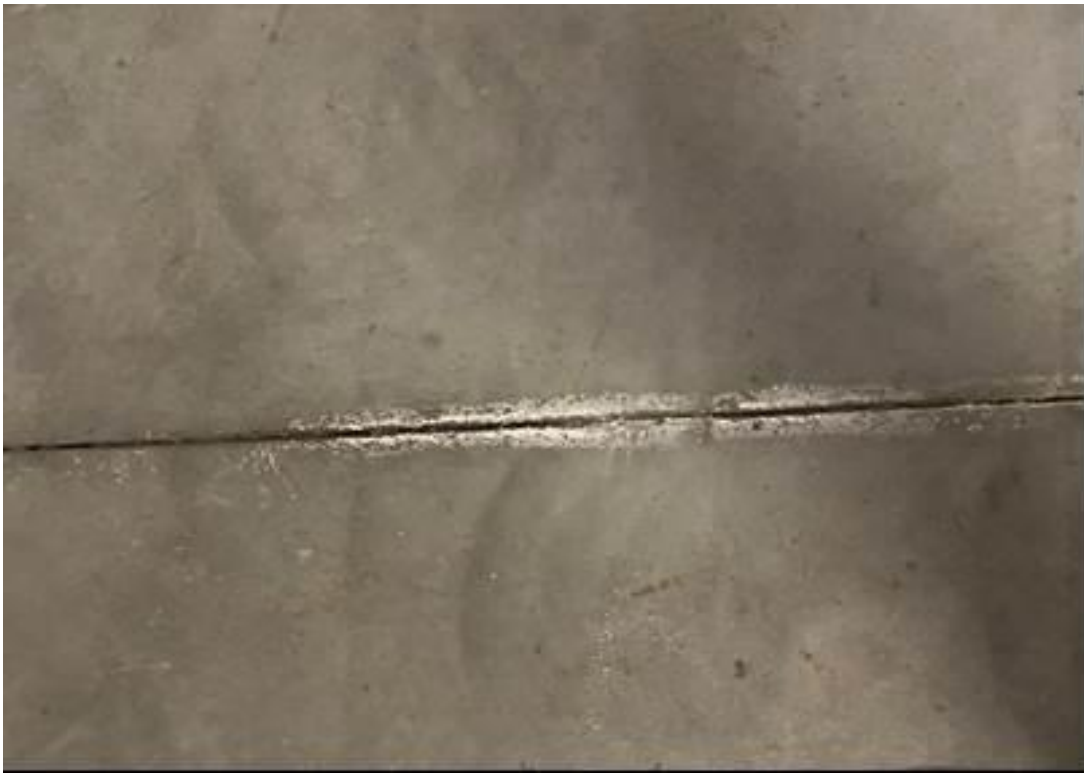
Foto 40 Dilataciones de piso sin sello

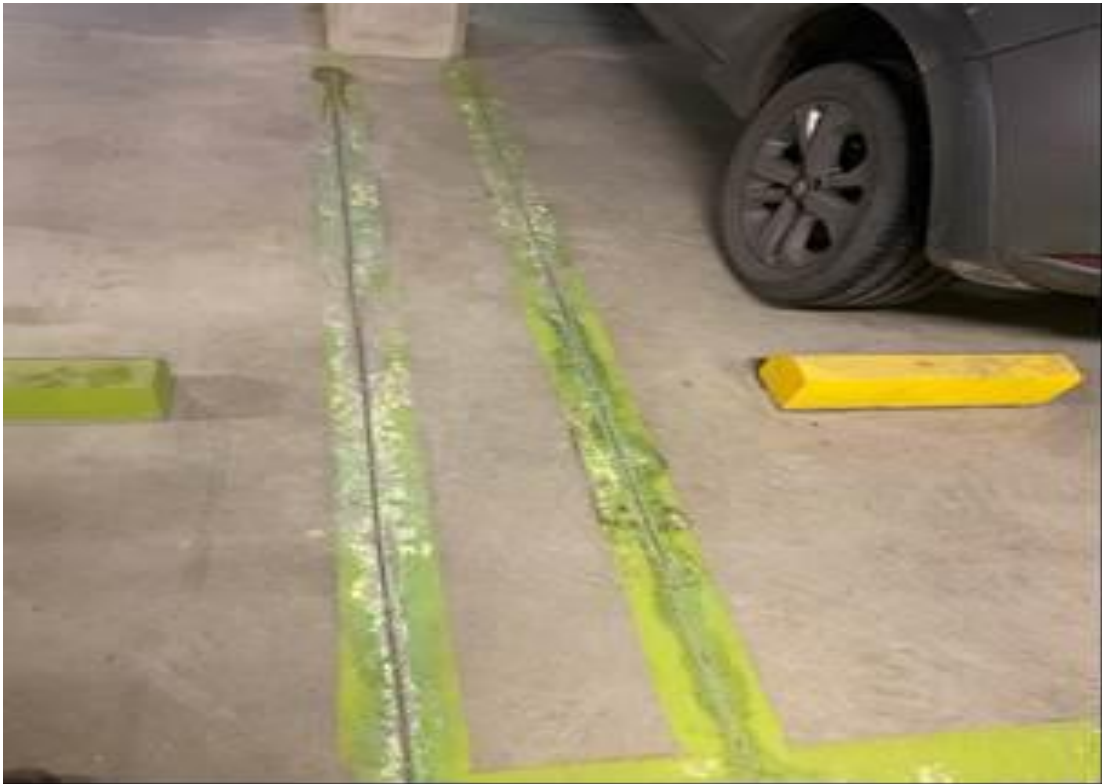
Foto 41 Ingreso de agua por dilataciones de piso sin sello

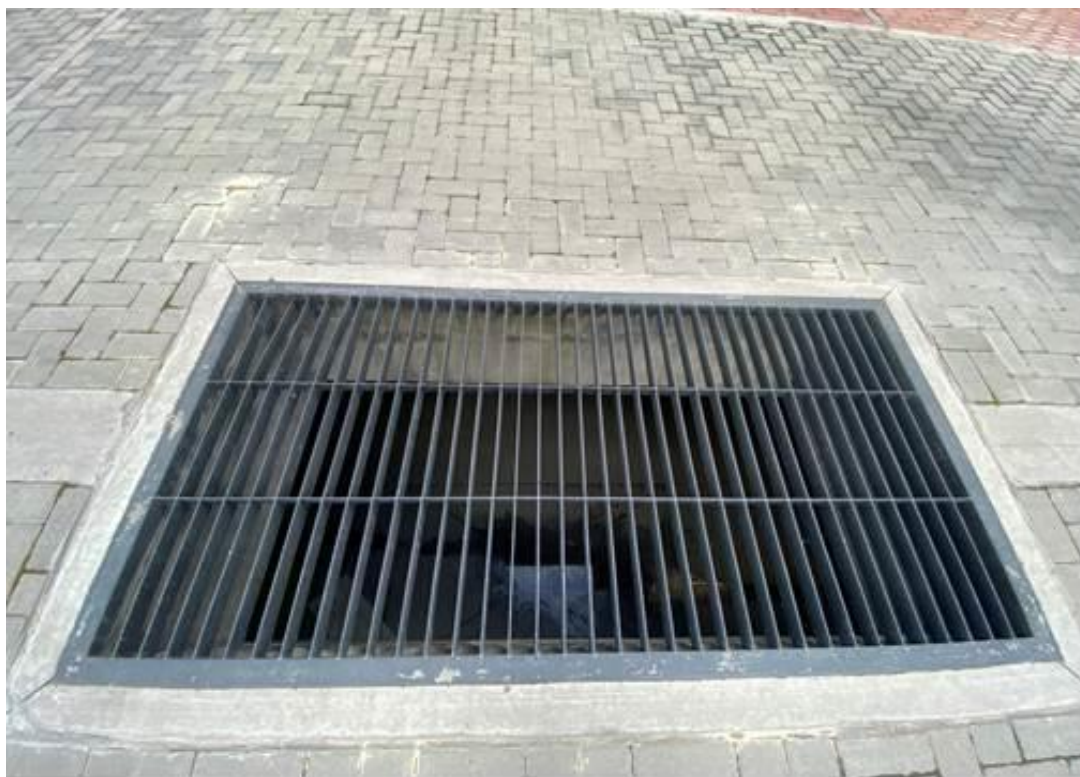
En cuanto al pavimento en adoquín no se encontró detalle ni memorias de cálculo en los diseños, por lo que se solicita dicho diseño teniendo en cuenta que está presentando daños en tan corto tiempo de uso (véase fotos 43 a la 44).

Foto 43 Adoquín este presentado deterioro prematuro

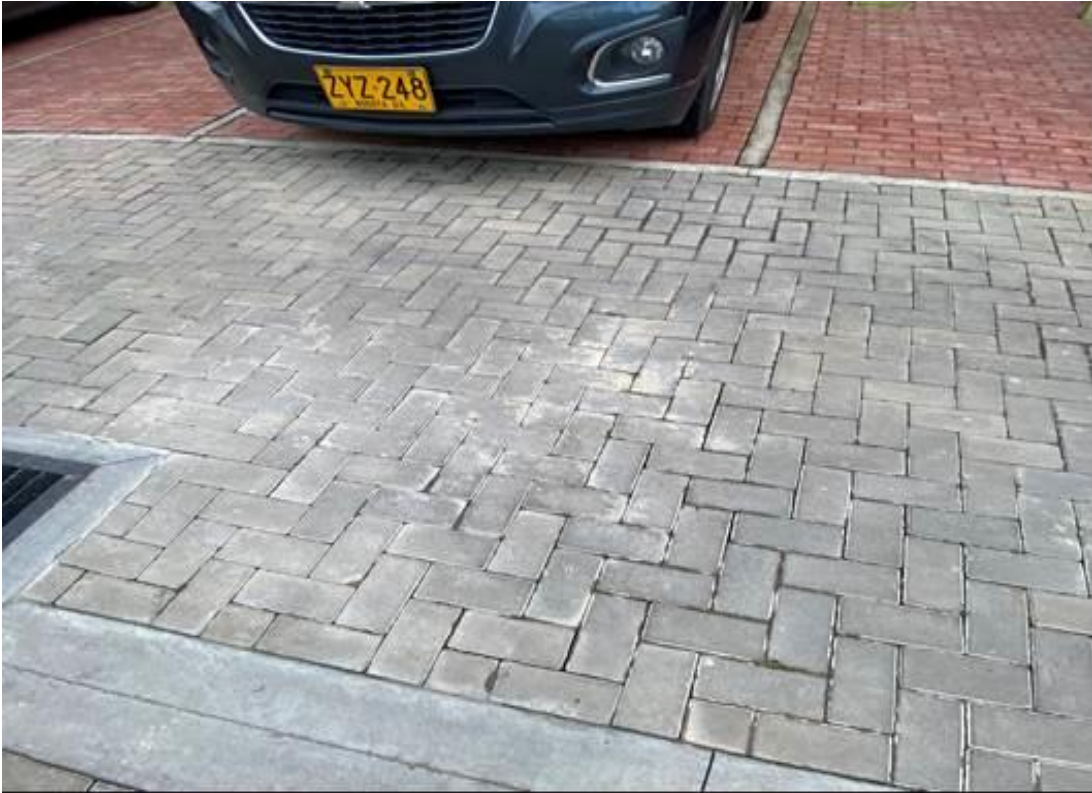
Foto 44 Adoquín este presentado deterioro prematuro

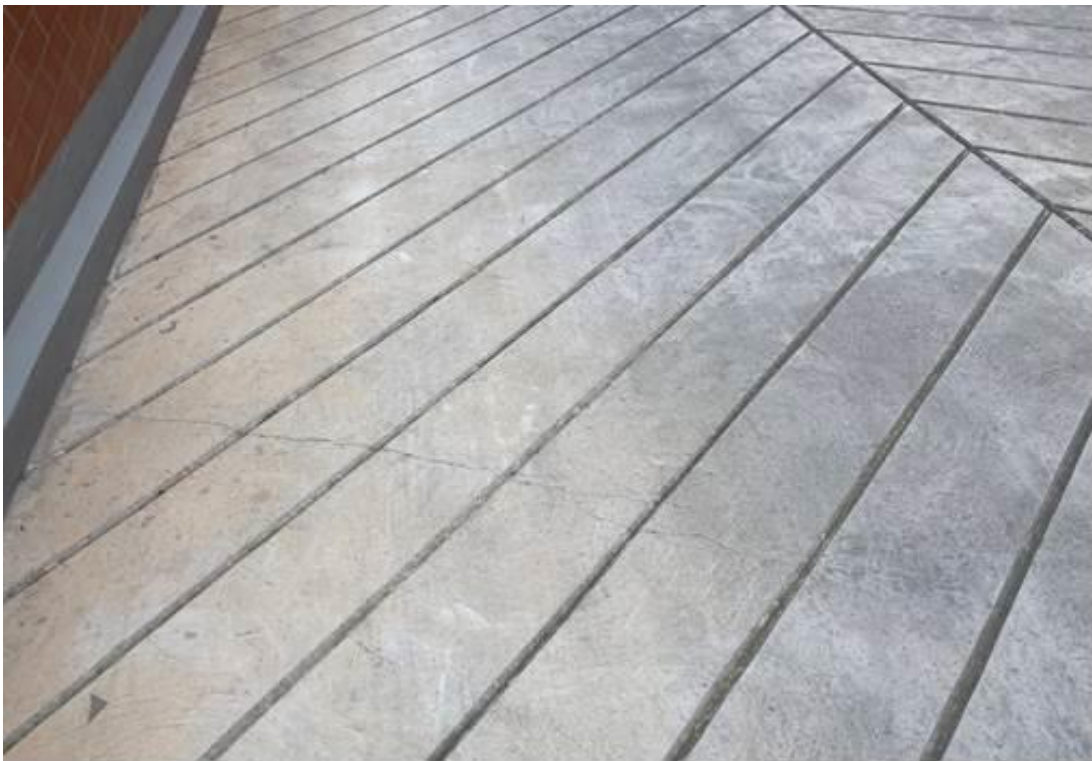
Foto 45 Adoquín este presentado deterioro prematuro

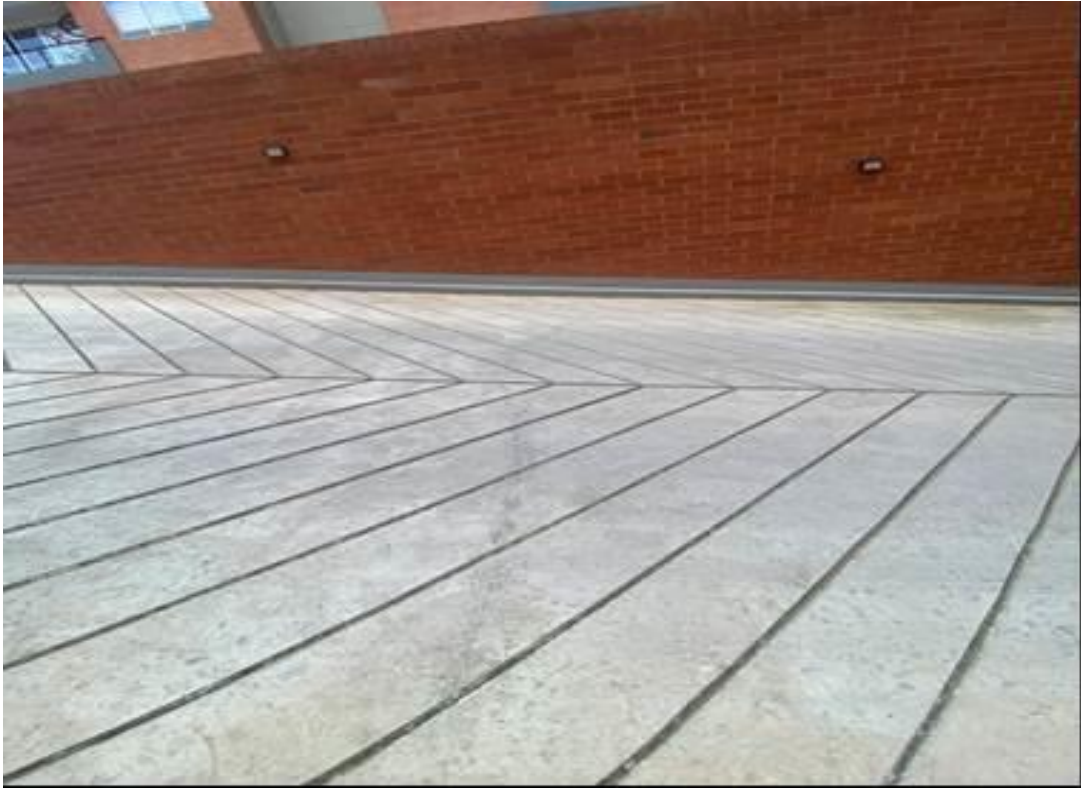
Foto 47 rampa acceso parqueadero con múltiples fisuras

En la rampa de acceso al sótano se observan varias fisuras las cuales se requiere sellar para evitar filtraciones que generen daños en el sótano en la parte inferior donde está ubicada esta rampa, una vez selladas estas fisuras se sugiere hacer una prueba de estanqueidad que corrobore que los sellos quedaron correctamente y no se presenten filtraciones al sótano.

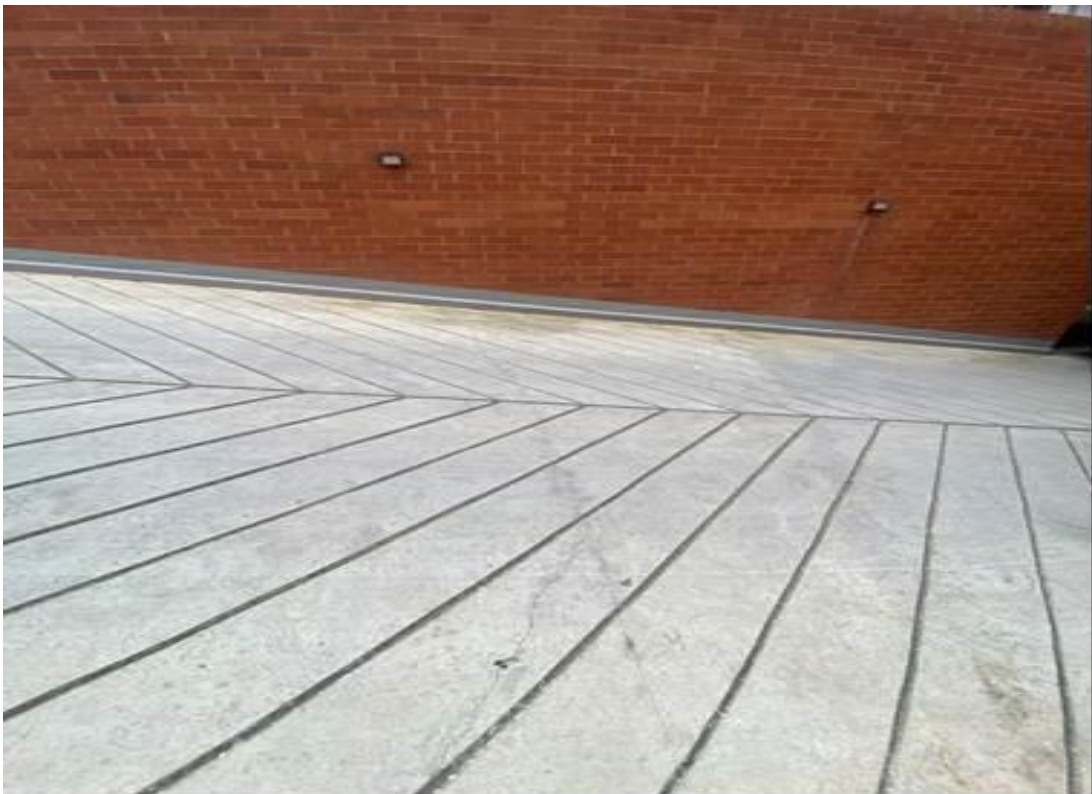
Foto 48 rampa acceso parqueadero con múltiples fisuras

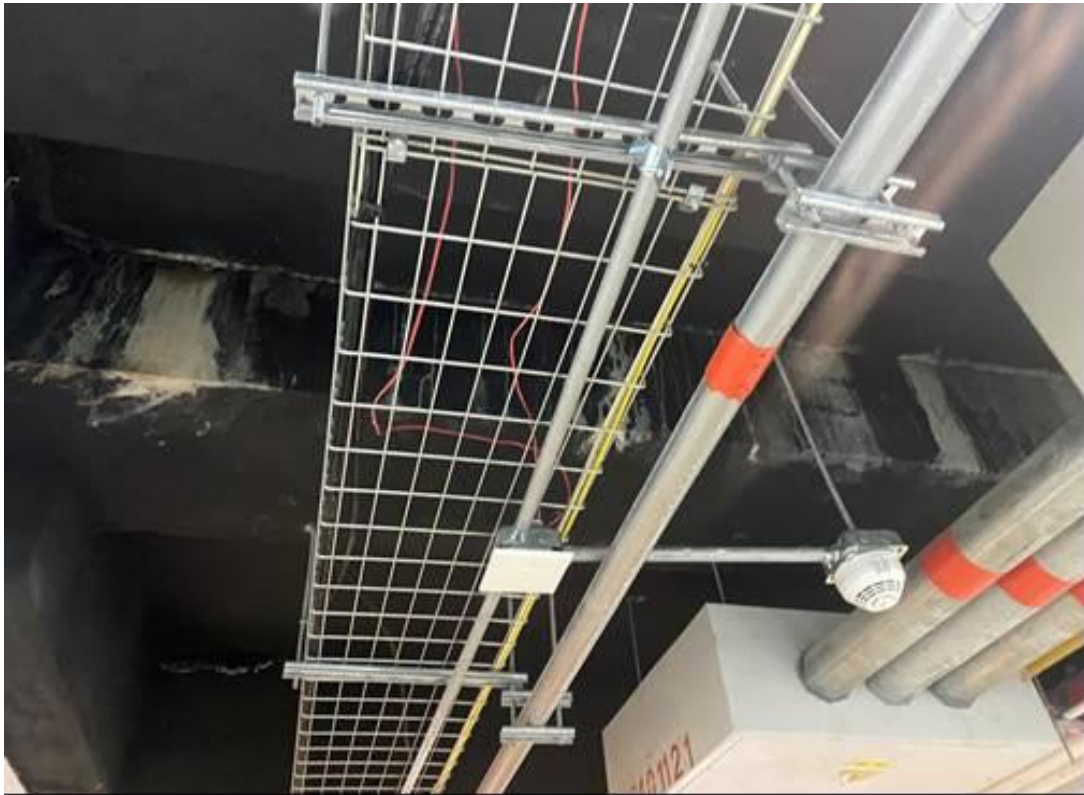
Foto 50 Fisuras rampa acceso parqueadero
