Referencia: DERECHO DE PETICIÓN ART. 23 DE LA CONSTITUCIÓN POLÍTICA DE COLOMBIA y RECLAMACIÓN FORMAL, POR GARANTÍAS Y BIENES NO ENTREGADOS, DE LAS ZONAS COMUNES

CONSUELO PINZÓN PÁEZ, identificada como aparece al pide de su firma, en calidad de Representante Legal de ALTOS DE GRANADA, ubicada en la Calle 78B No 116-36 de la Localidad de Engativá, de la ciudad de Bogotá D.C., construido por ustedes, con fundamento en el artículo 23 de la Constitución Política de Colombia, me permito hacer la siguiente petición, y reclamación formal a ustedes como constructora o promotora del proyecto por concepto de garantías sobre los bienes comunes esenciales y no esenciales.

Los puntos que a continuación se enuncian, son el resultado de un estudio contratado por la copropiedad con la entidad Servilonjas, especialista en estos procesos.

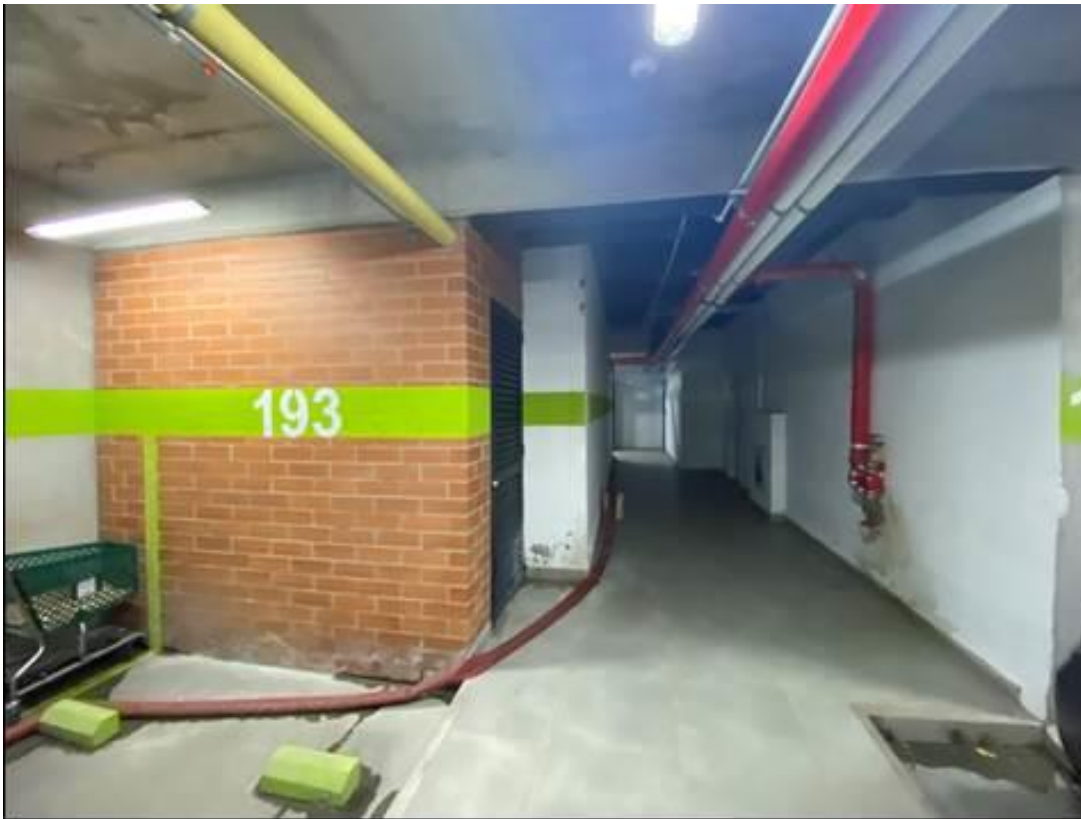
Foto 52 Ingreso de agua placa sobre parqueadero 230

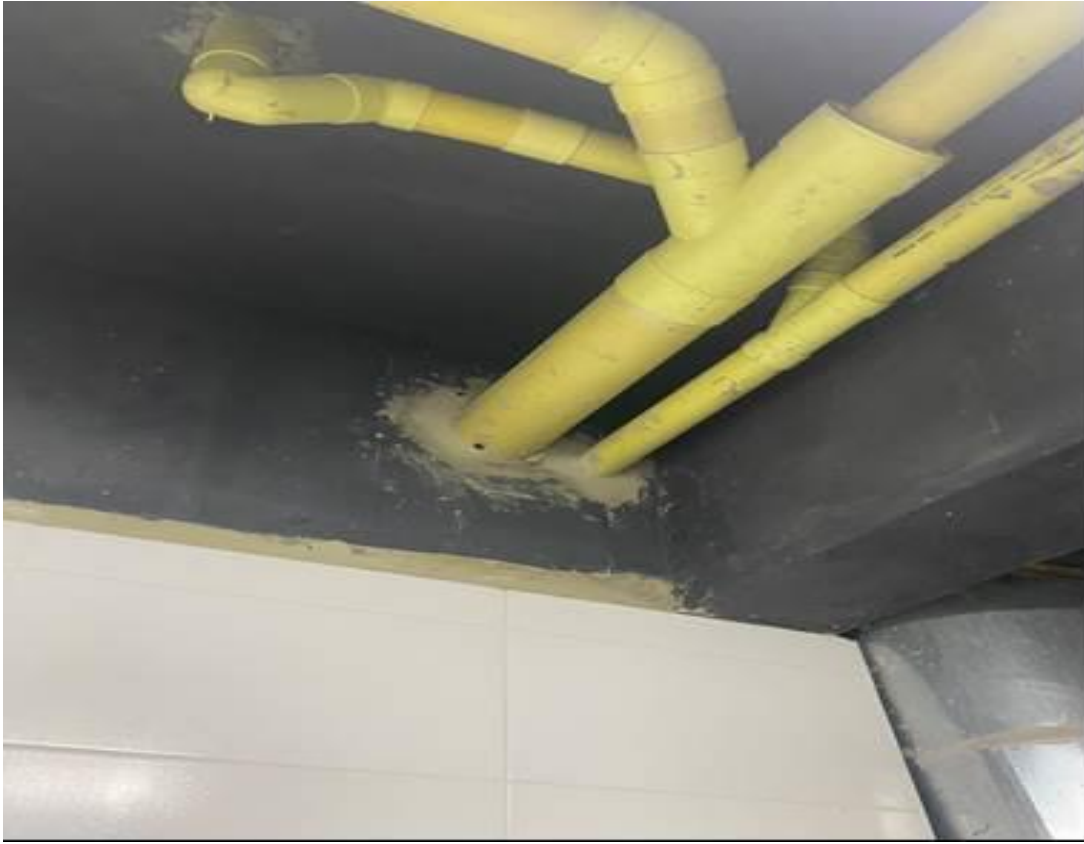
Foto 54 Fisuras bajo placa cubierta torres

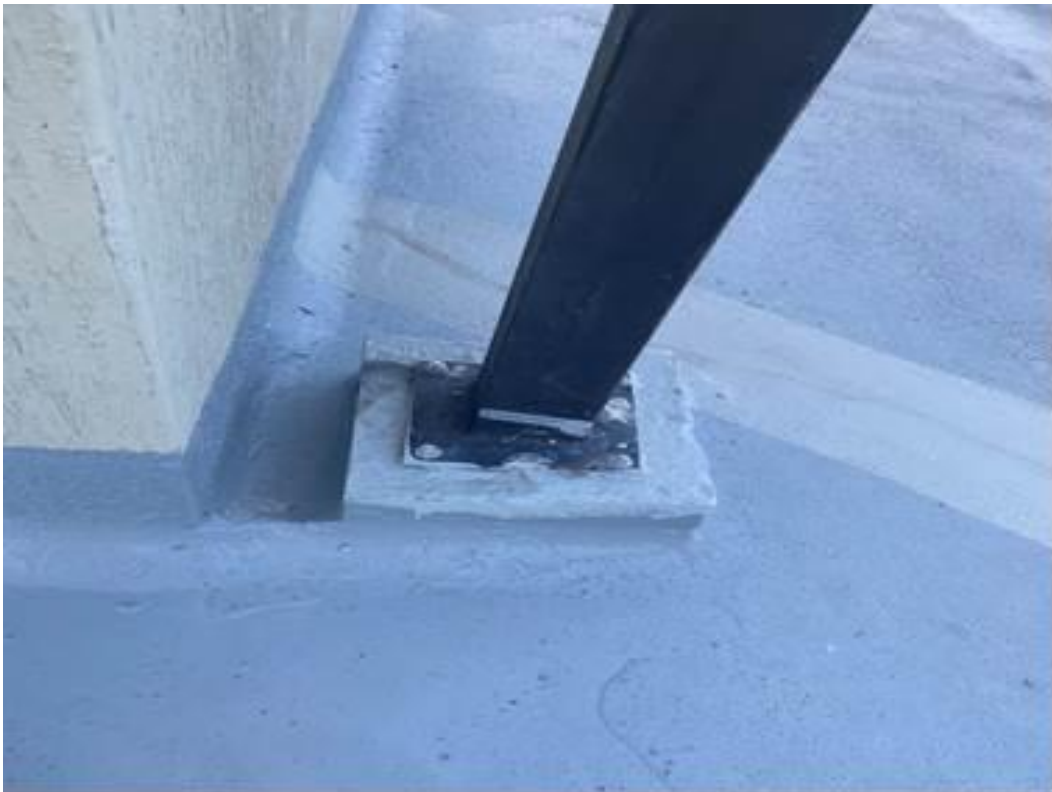
Foto 58 Antepecho torre 3 con fisura

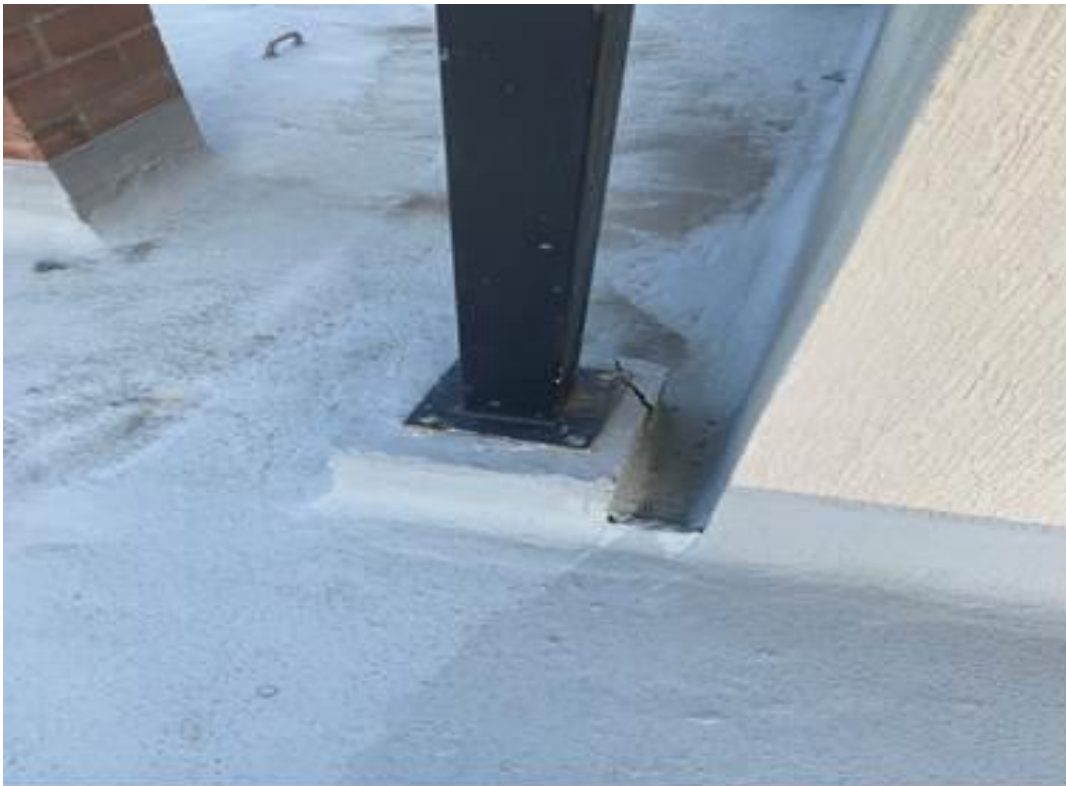
Foto 61 pedestal cubierta liviana torre 2 fisurado

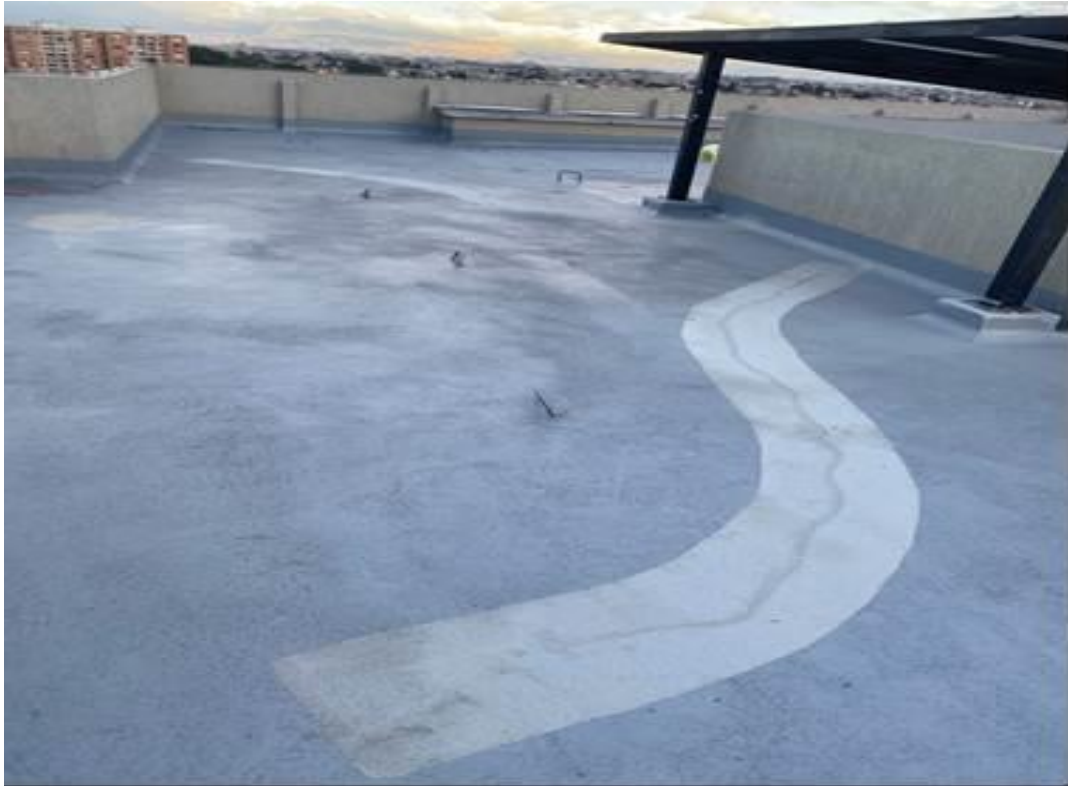
Foto 63 Fisuras reparadas en cubierta.

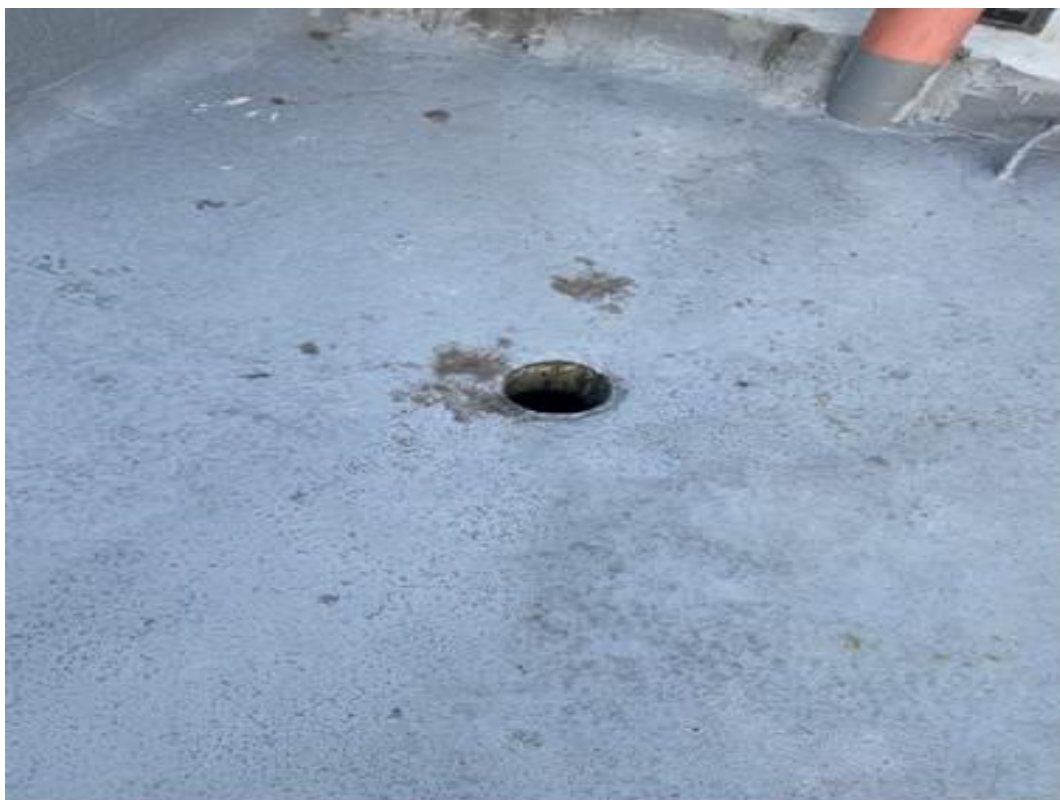
Foto 65 fisuras en placa cubiertas ya reparadas

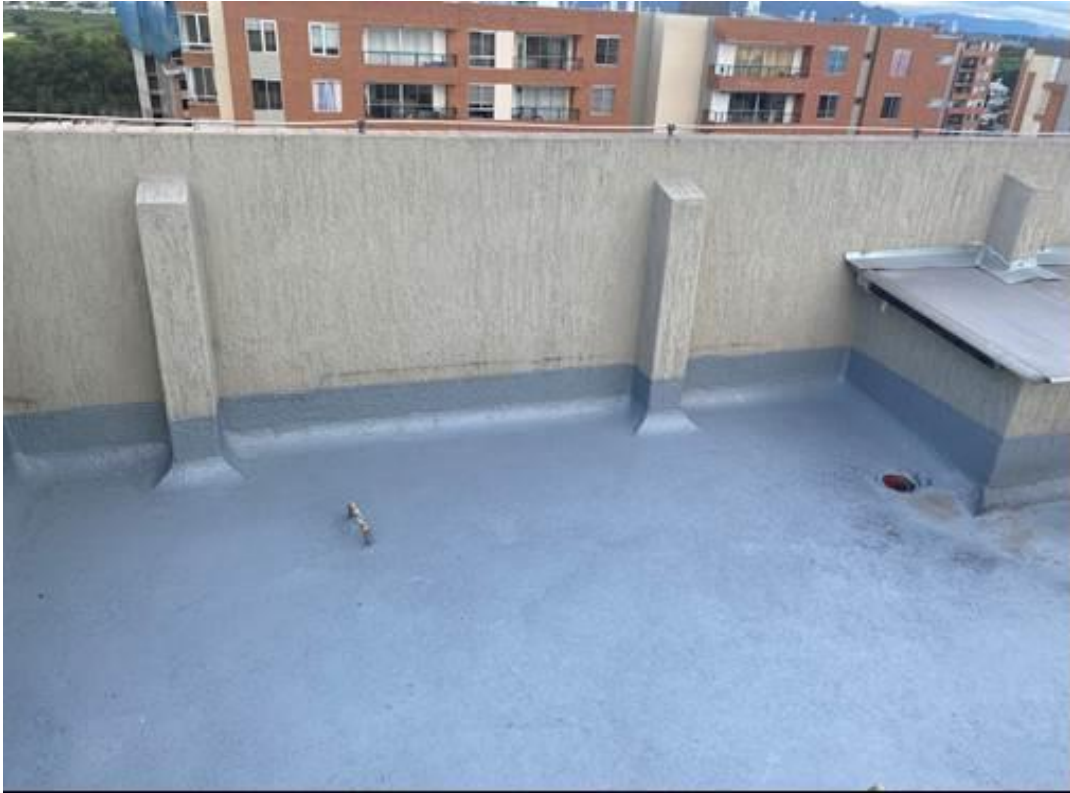
Foto 66 Cubierta torres sin rejillas en tragantes

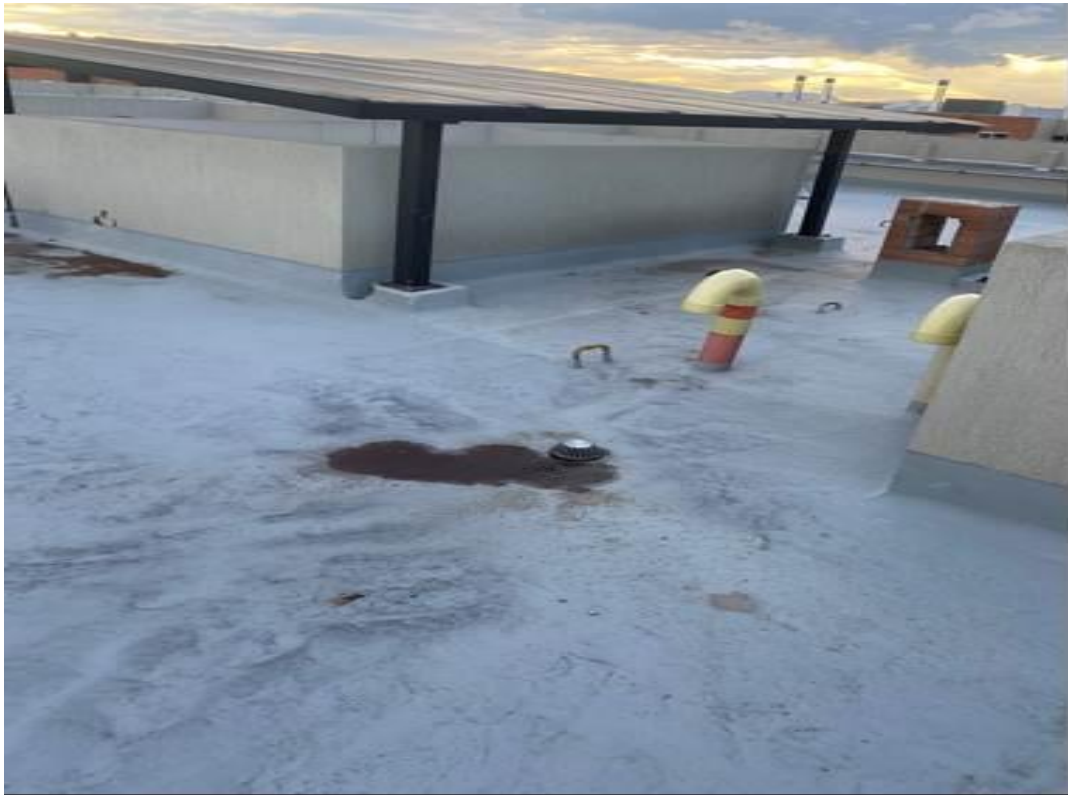
Foto 68 Cubierta torres rejillas en tragantes sin instalar y con residuos

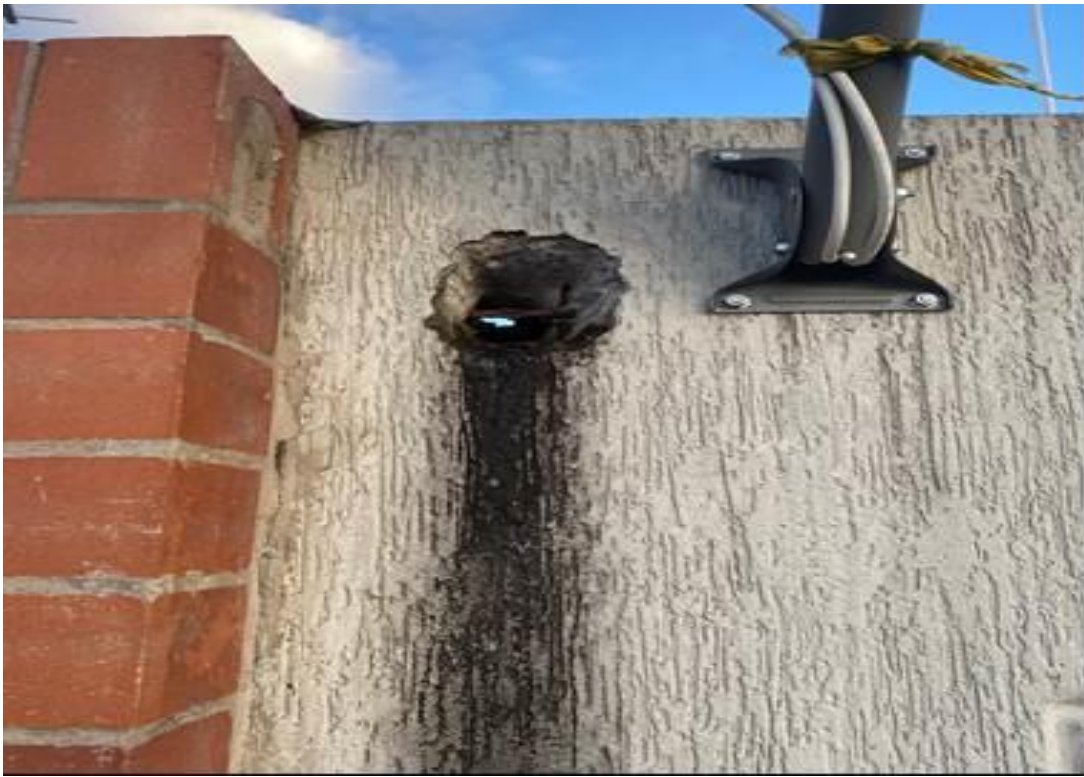
Foto 70 Hueco cubierta maquinas torre 4

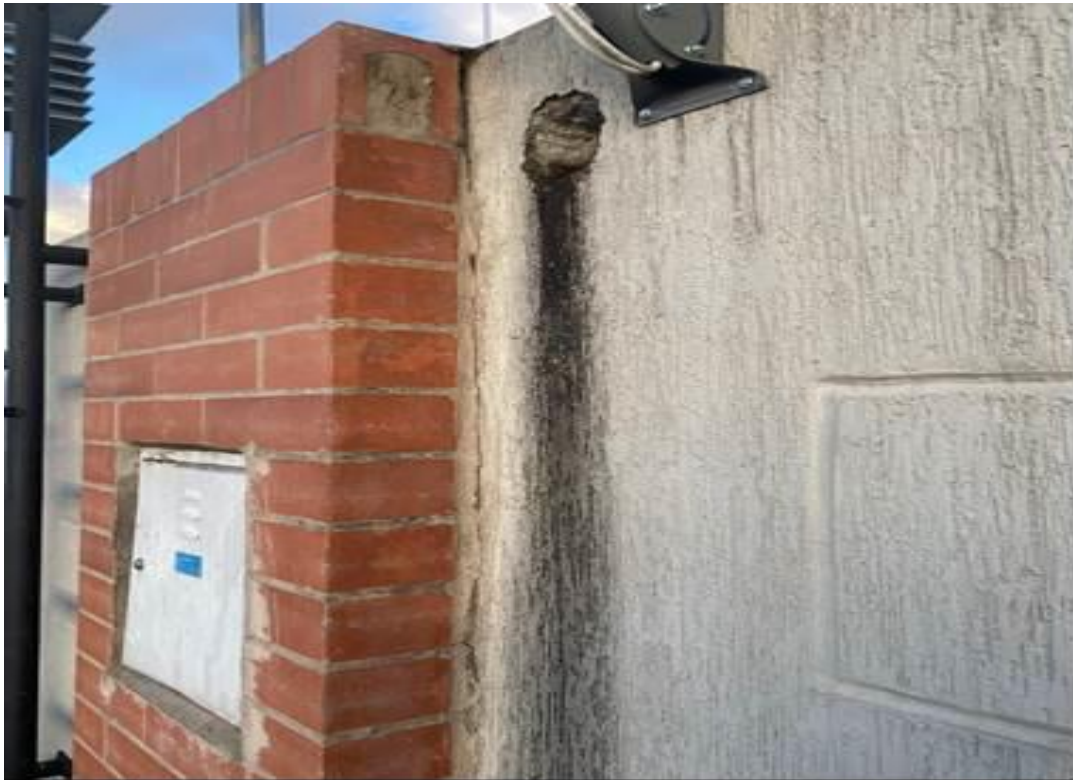
Foto 71 Hueco cubierta maquinas torre 4

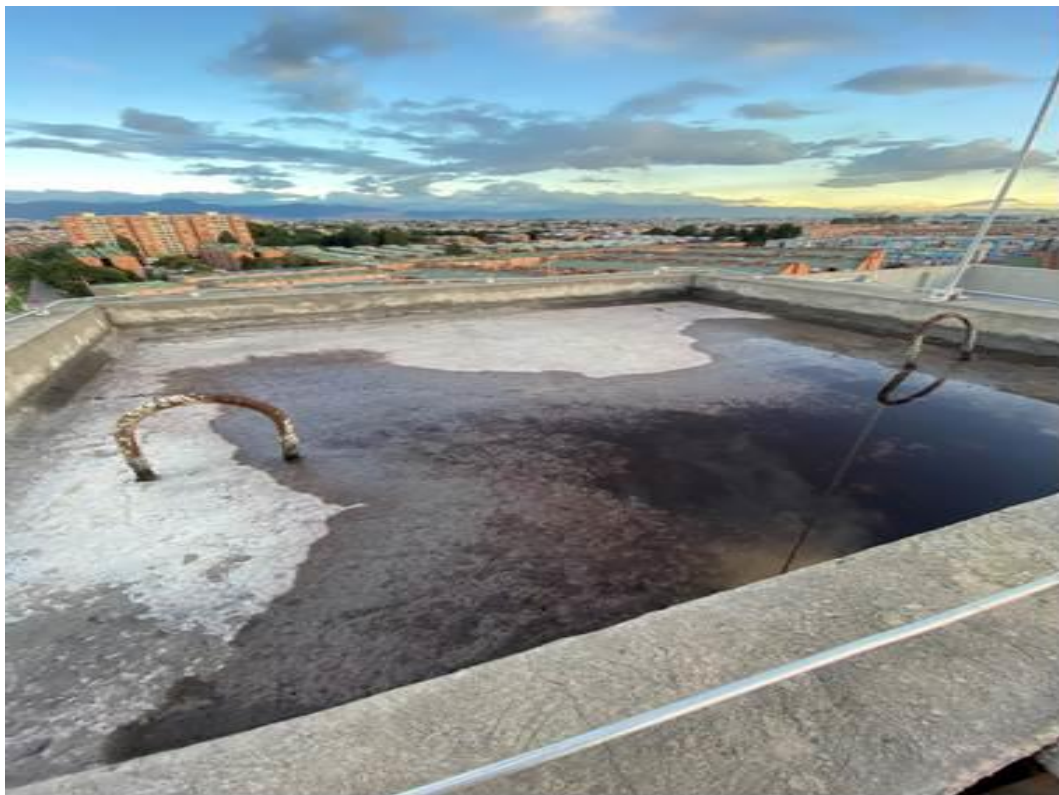
Foto 72 Huevo cubierta maquinas torre 5

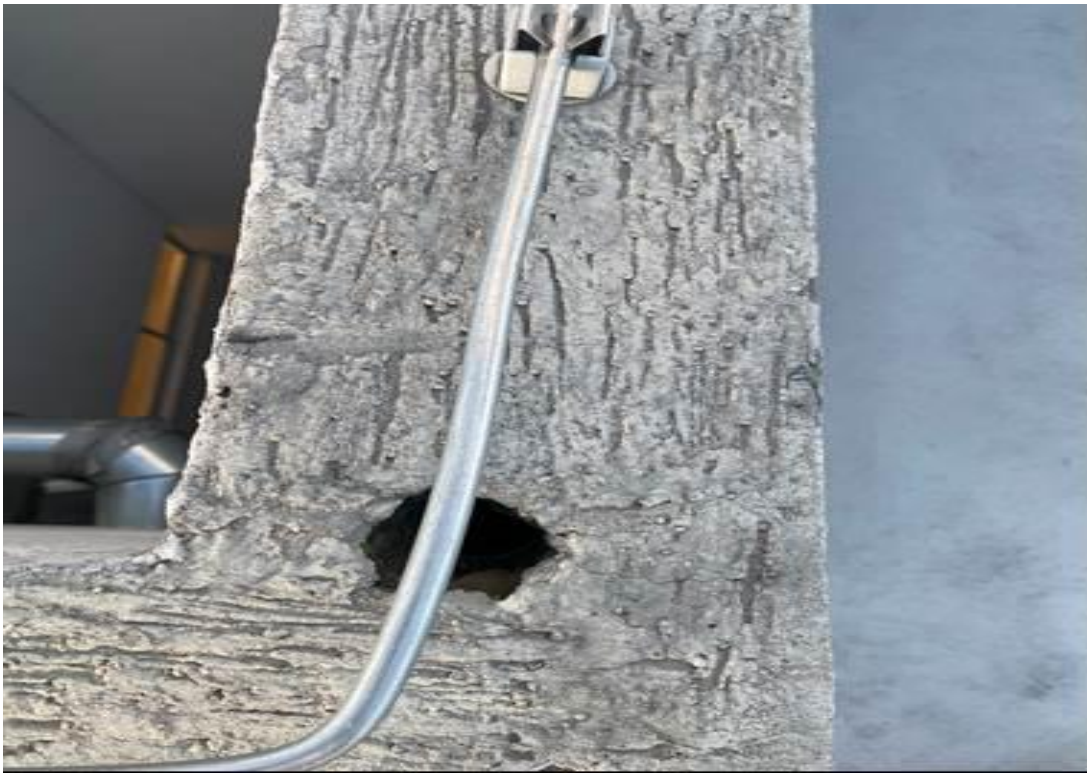
Foto 76 Ducto de extracciones de cubierta sin arriostrar y sin detalle en planos

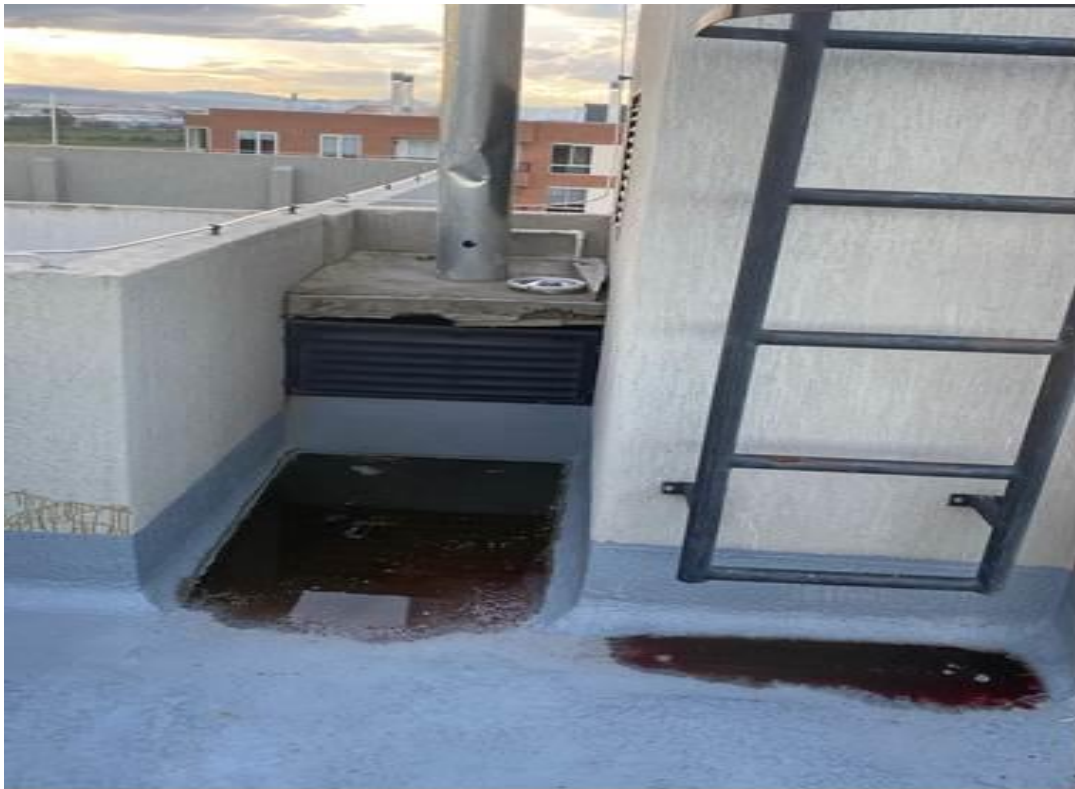
Algunas zonas de las cubiertas presentan deficiencia en los acabados, ya que no fueron terminados (véase fotos 79 a la 86), se solicita la corrección de los mismos para evitar daños por filtraciones.

Foto 79 Persianas cuarto maquinas ascensores sin rematar

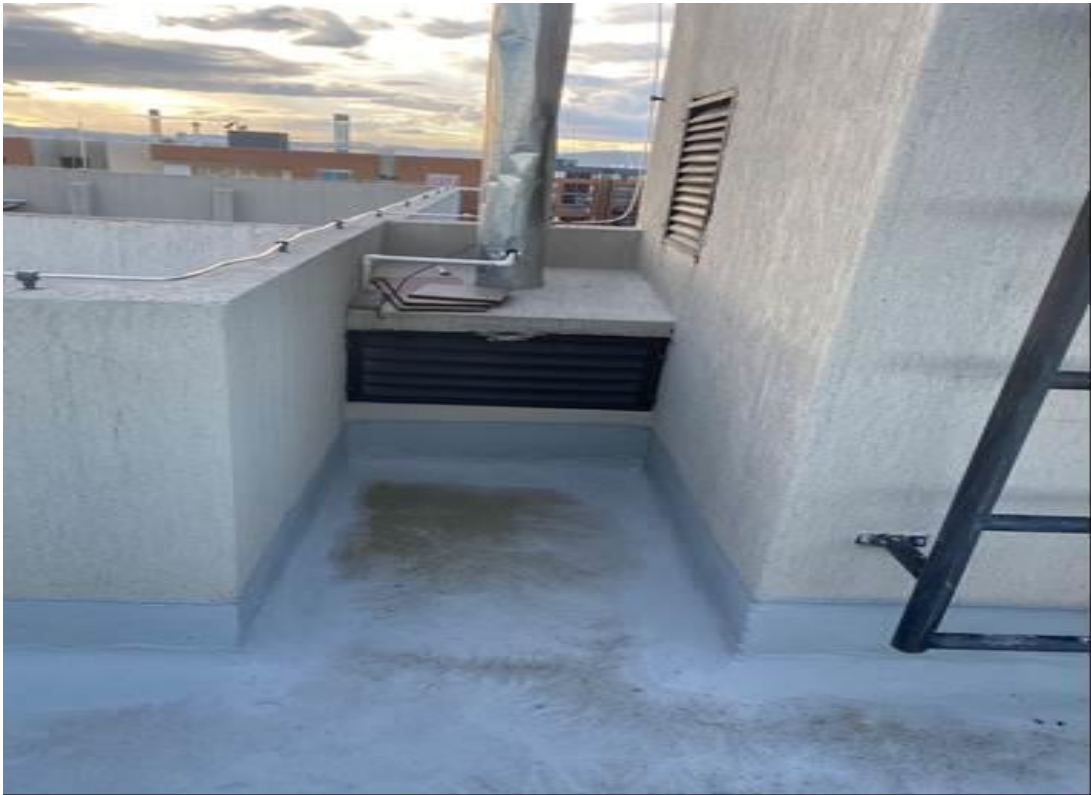
Foto 80 Empozamiento torre 1 y ducto sin rematar

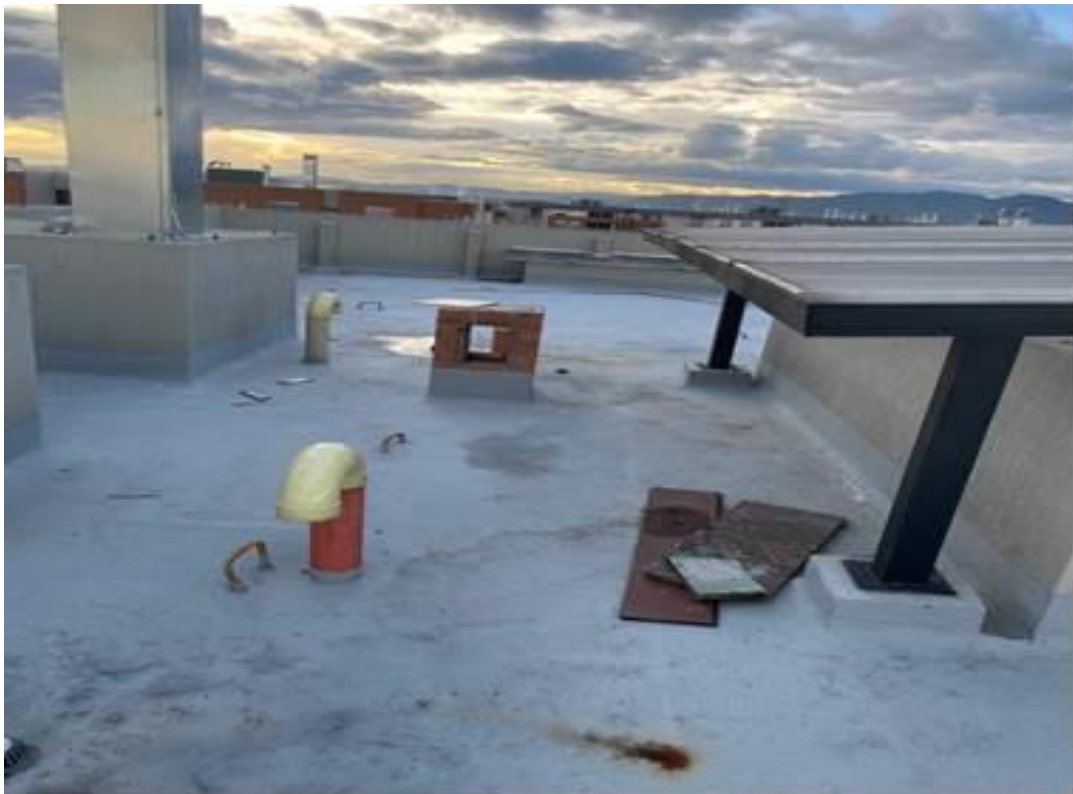
Foto 82 torre 3 ducto sin rematar

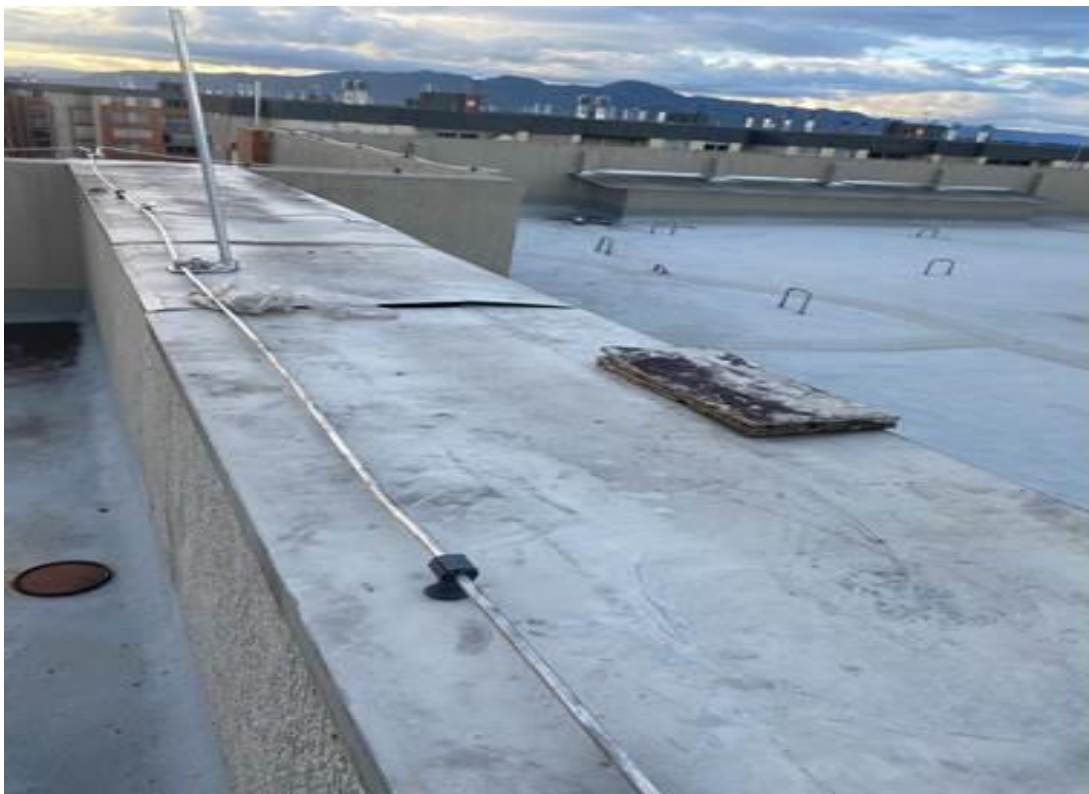
Se tienen unas marquesinas perimetrales (véase foto 84) las cuales no cuentan con detalle en los planos estructurales ni en memorias; para estas marquesinas o lucarnas se solicita al constructor la realización de la verificación como elementos no estructurales de cubierta y que de esta manera cumpla para las solicitaciones de cargas vivas de cubiertas, ya que si por error alguien camina sobre estas pueden fallar, así mismo si se presenta acumulación de granizo también podrían fallar.

Foto 84 Marquesina perimetral y residuos de construcción en cubierta torres 2 y 3

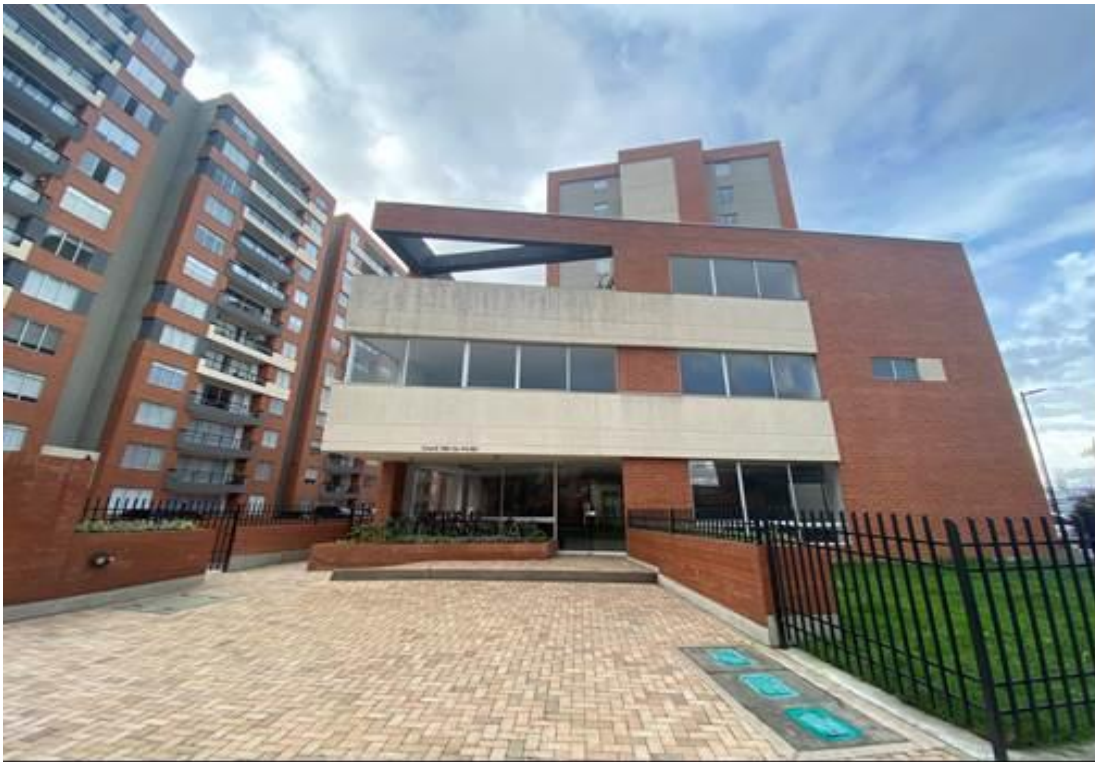
Foto 88 afectación en fachada torre 1 por acero expuesto

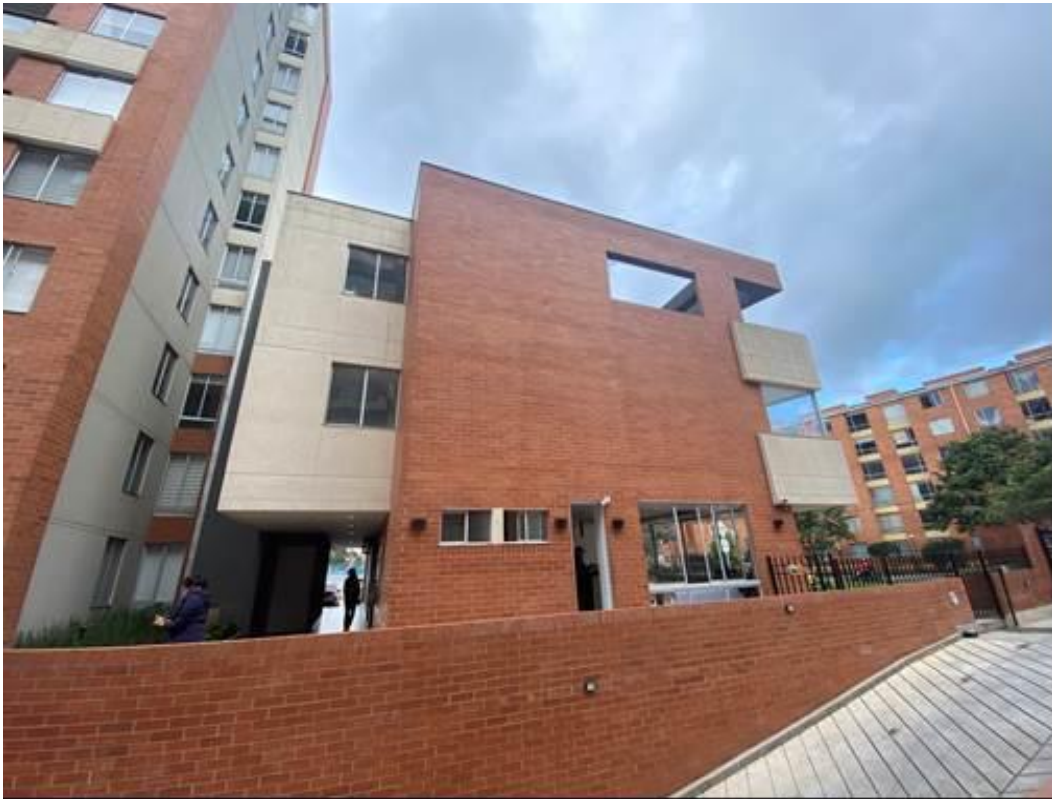
Foto 89 fachada portería manchada

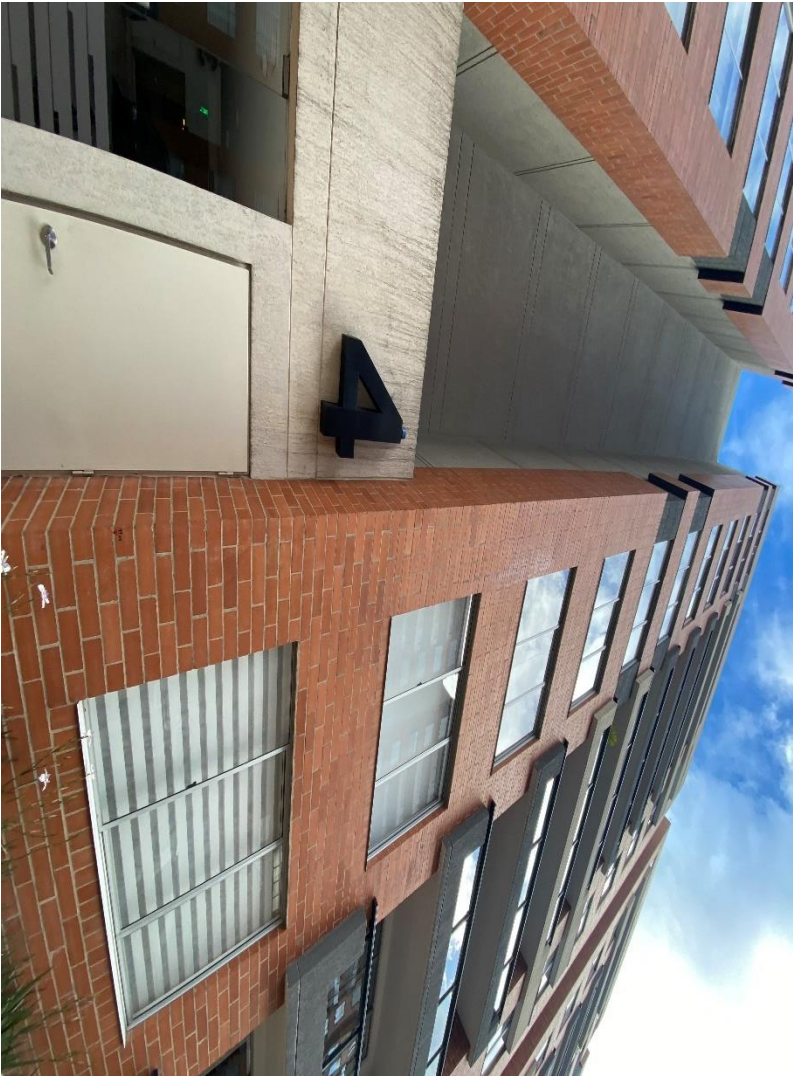
Foto 92 Fachada torre 3, 5 y 4 afectación impermeabilización zona balcones

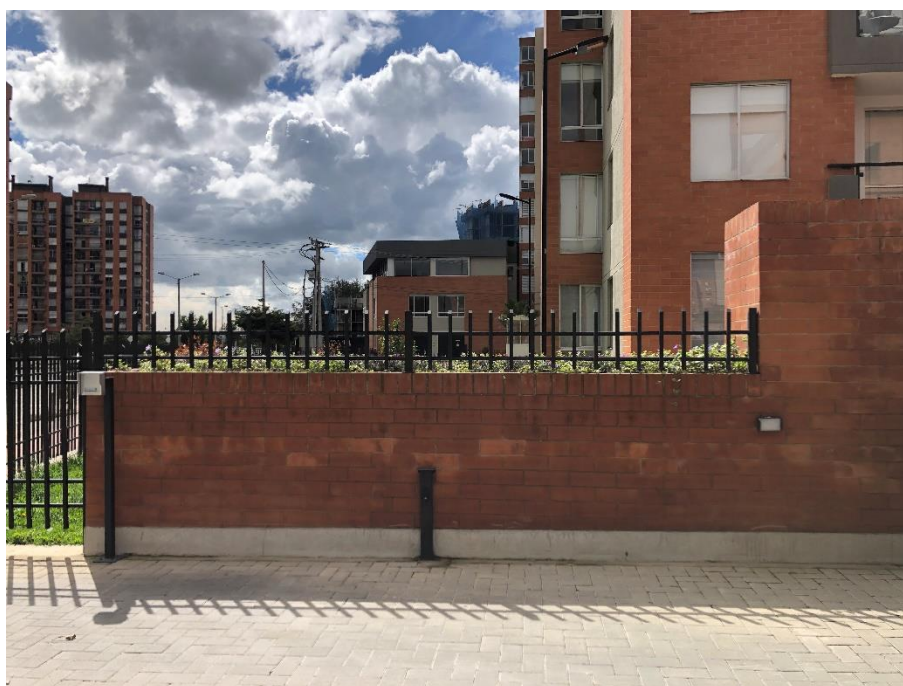
Foto 26. Fachada deteriorada

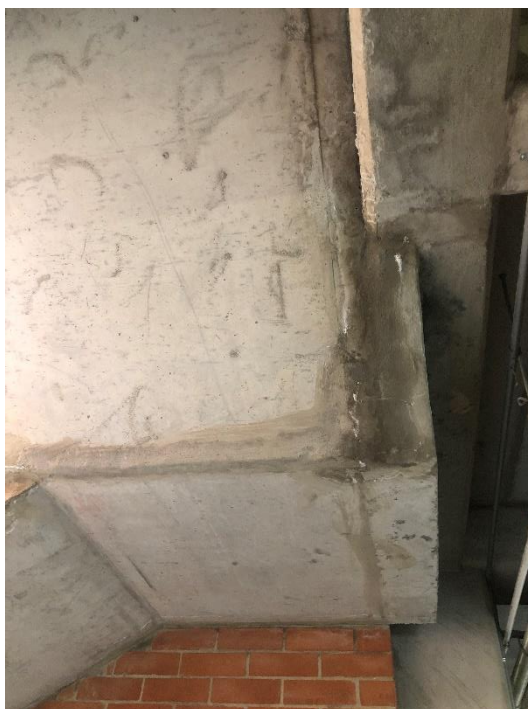
Foto 41. Humedad en muro hacia la torre 2, al lado de escaleras

Uno de los hallazgos más relevantes del sótano son las humedades (fotografía 35 a la 43) donde se observa manchas y eflorescencias causadas por la humedad y/o filtraciones provenientes desde la plataforma superior dañando el aspecto del concreto, es importante subsanar las filtraciones provenientes de la placa superior y así evitar no solo daños estéticos de la estructura como se observa en el muro en la foto 35 al ingreso del sótano por la rampa, en las fotos desde las 36 a la 43 en la placa superior, en las fotos 38,39 y 40 también se observa un gran deterioro por la humedad de estas dos escaleras afectando la circulación y empozamientos de agua bajo estas y así mismo de los vehículos que están ubicados en este nivel ya que como se puede observar en la fotografía 36 y 37 el goteo de agua de estas filtraciones llega a la placa de piso y este goteo puede dañar los bienes (vehículos) que se encuentren debajo de estas afectando el uso de los parqueaderos en general y puntualmente los parqueaderos 242, 243 y 244. Se requiere las reparaciones de las filtraciones y verificación de la funcionalidad de impermeabilización de la placa superior de la plataforma de parqueaderos, una vez reparadas todas estas filtraciones y humedades se requiere proceder a la limpieza de cada elemento afectado para evitar su deterioro y mal aspecto. “las paredes de los sótanos pueden estar expuestas al agua proveniente del suelo saturado. Las paredes exteriores sobre el nivel del terreno normalmente están expuestas a lluvia impulsada por viento. Para evitar la penetración del agua, se deben estipular: un correcto detallado de diseño, un proceso de construcción correcto, a colocación de vierteaguas (cortagoteras) y de drenajes adecuados. Así mismo, a las paredes se les debe aplicar tratamiento que las proteja de la penetración de agua.” NTC 4026; ARTÍCULO B.5.1.3. Todos los elementos de una edificación, estructurales o no, que estén en contacto con el exterior deben protegerse adecuadamente contra la humedad, la temperatura o cualquier otro agente externo que pueda afectar tanto la apariencia y características físicas del elemento, como las condiciones mínimas de higiene, salubridad y comodidad internas. CÓDIGO DE CONSTRUCCIÓN DE BOGOTÁ.

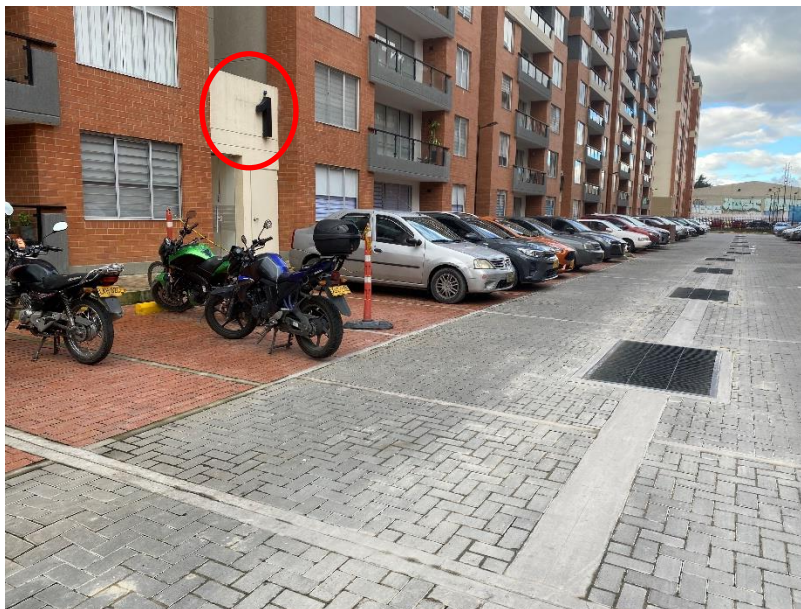
Foto 103. mancha de humedad en fachada

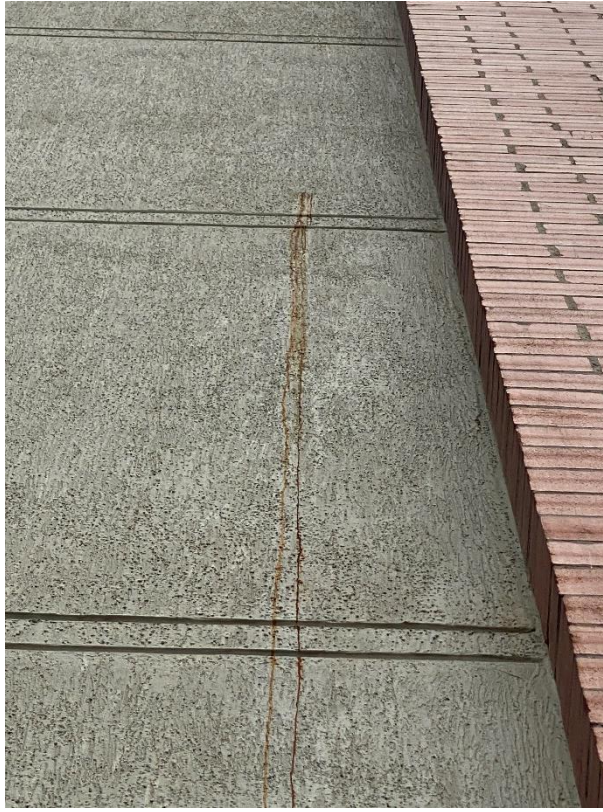
Foto 104. Manchas negra y deterioro de pintura

Adicionalmente cómo se puede evidenciar en la foto 104 de la **torre 1** y 137 y 138 de la **torre 3** están empezando presentar eflorescencias ocasionadas por la presencia de humedad en el ladrillo, se debe verificar que estén correctamente impermeabilizadas todas las fachadas en general y corregir los puntos donde están empezando evidenciarse estas humedades ya sea por error en la aplicación del producto o falla en el mismo, estas correcciones a las zonas afectadas deben realizarse con el material de impermeabilización originalmente utilizado en el proyecto brindando la garantía del producto y de la aplicación del mismo con el fin de evitar que nuevamente vuelvan a presentarse estas humedades en tan corto tiempo.

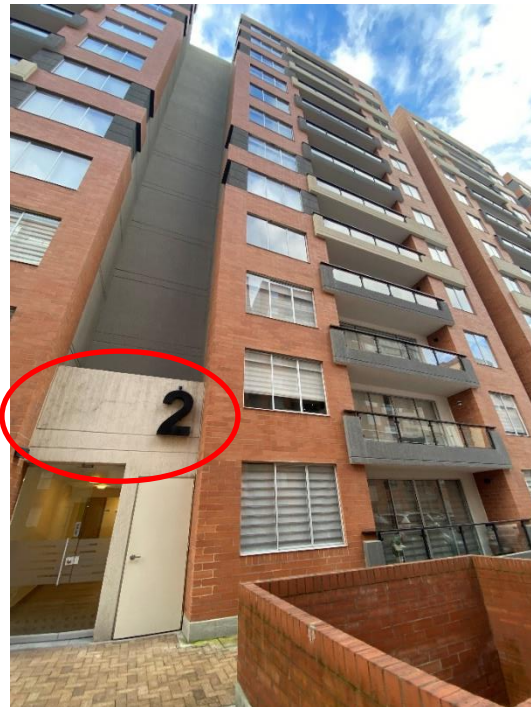
Foto 119. Humedad superior

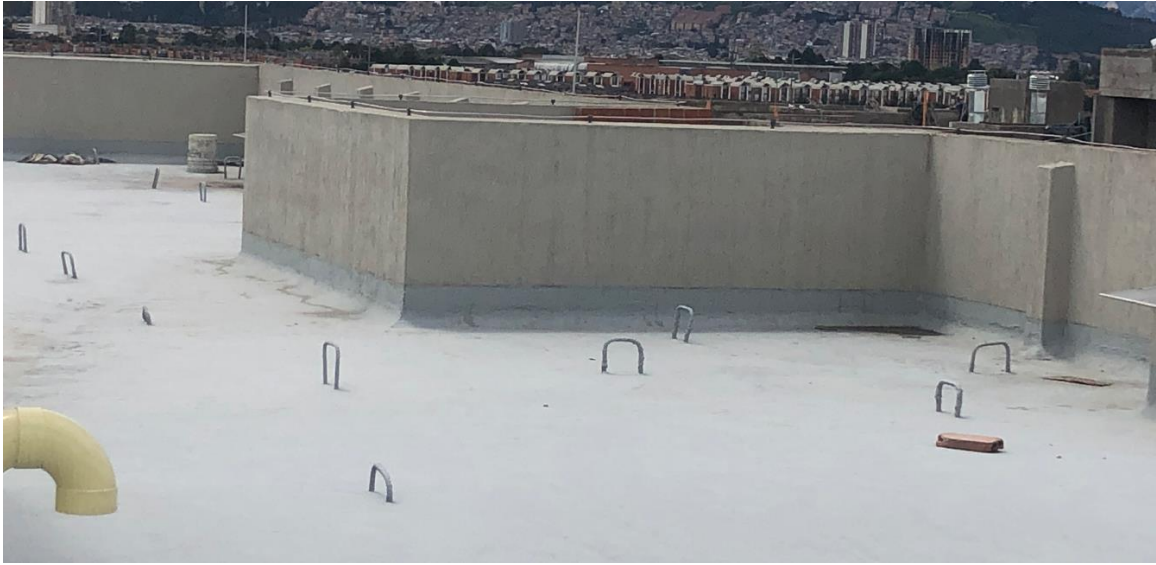
Foto 121. Empozamientos de agua en cubierta y restos de material de construcción

En todas las cubiertas en general se evidencia empozamientos de agua en la superficie de piso de la planta y en la placa de cubiertas de los ascensores, ver el registro fotográfico desde la foto 79 a la 191, se debe corregir la pendiente para que el agua circule correctamente hacia los sifones y estos evacuen el agua, estos empozamientos pueden generar un pronto deterior del sistema de impermeabilización de la cubierta, por otro lado en las cubiertas de los ascensores adicional al empozamiento no se detecta un sistema de impermeabilización, la constructora debe verificar e informar que impermeabilización se tuvo en cuenta o en su defecto realizarla “5.11.4 Pendiente del piso. Los pisos deben tener inclinaciones hacia los desagües; 12.1.11.1.1 Desagües principales de cubiertas- Todas las áreas de cubierta de un edificio deben ser evacuadas por la red de desagües de aguas lluvias.” NTC 1500; “PARÁGRAFO B.5.4.2.2. Facilidad de evacuación de agua” CÓDIGO DE CONSTRUCCIÓN DE BOGOTÁ.

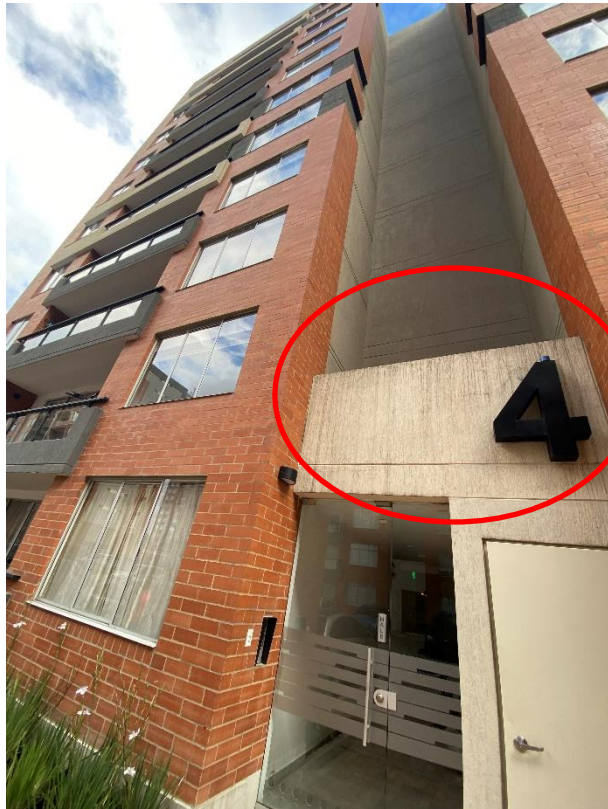
Foto 156. verificar humedad al lado de medidores apto 103

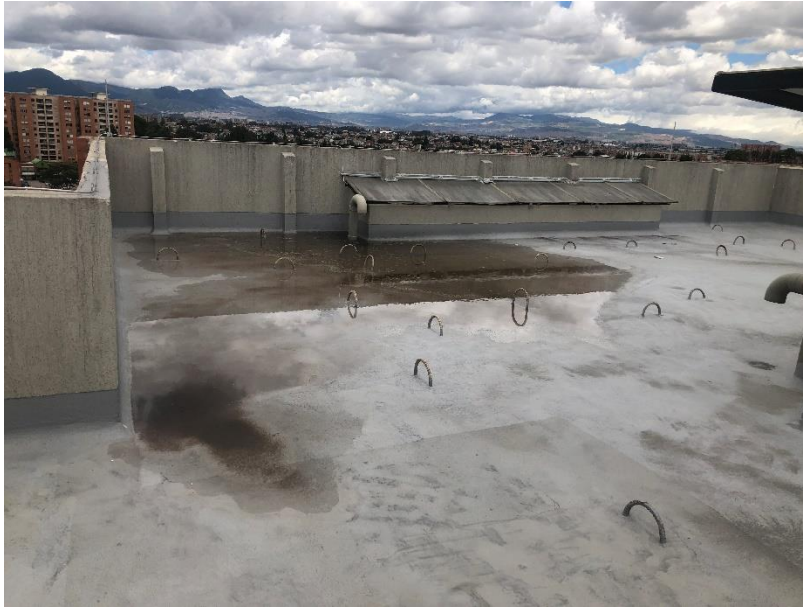
Foto 158. Empozamientos de agua en cubierta

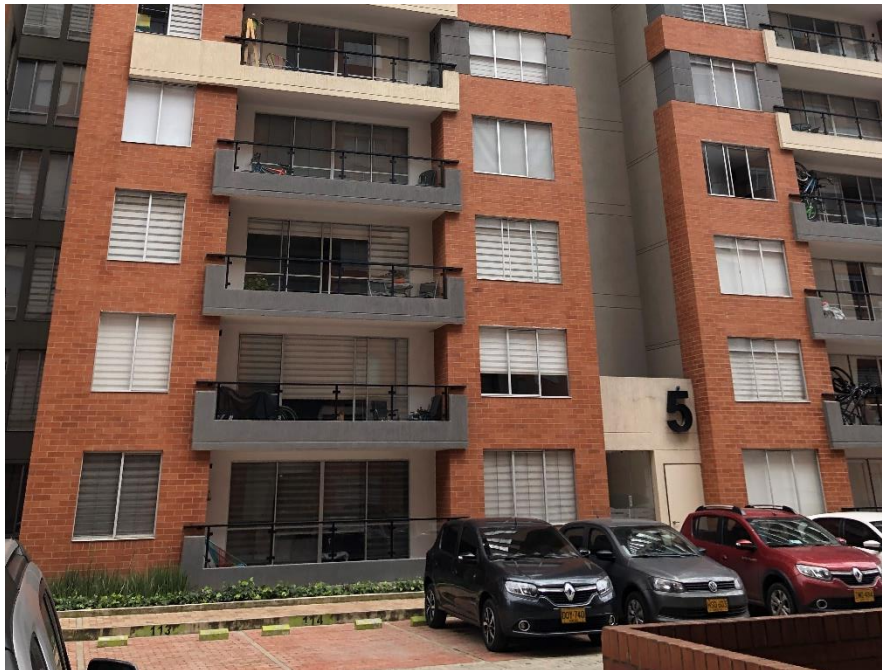
Foto 181. Humedad en muro inferior al ingreso de la torre

Por otro lado, otro problema respecto a humedades son los que se están presentando en los muros en la parte inferior al ingreso de cada torre por las escaleras y por la entrada principal por la puerta de vidrio, ver fotos 102-153-175-176 y 182, esto está afectando visiblemente los muros internos, en general todas las torres están presentando el mismo problema, se debe revisar la opción de una pérgola exterior a la entrada de cada torre con el fin de evitar que el agua llegue a estas zonas y deteriore los muros como actualmente se está presentando. “Las paredes exteriores sobre el nivel del terreno normalmente están expuestas a lluvia impulsada por viento. Para evitar la penetración del agua, se deben estipular: un correcto detalle de diseño, un proceso de construcción correcto, la colocación de vierteaguas (cortagoteras) y de drenajes adecuados. Así mismo, a las paredes se les debe aplicar tratamiento que las proteja de la penetración de agua.” NTC 4026. “PARÁGRAFO D.3.4.1.2. Toda edificación debe poseer un sistema para la evacuación de aguas lluvias provenientes de techos, patios, azoteas y otras áreas descubiertas.” CODIGO DE CONSTRUCCIÓN DE BOGOTA
