Referencia: DERECHO DE PETICIÓN ART. 23 DE LA CONSTITUCIÓN POLÍTICA DE COLOMBIA y RECLAMACIÓN FORMAL, POR GARANTÍAS Y BIENES NO ENTREGADOS, DE LAS ZONAS COMUNES

CONSUELO PINZÓN PÁEZ, identificada como aparece al pide de su firma, en calidad de Representante Legal de ALTOS DE GRANADA, ubicada en la Calle 78B No 116-36 de la Localidad de Engativá, de la ciudad de Bogotá D.C., construido por ustedes, con fundamento en el artículo 23 de la Constitución Política de Colombia, me permito hacer la siguiente petición, y reclamación formal a ustedes como constructora o promotora del proyecto por concepto de garantías sobre los bienes comunes esenciales y no esenciales.

Los puntos que a continuación se enuncian, son el resultado de un estudio contratado por la copropiedad con la entidad Servilonjas, especialista en estos procesos.

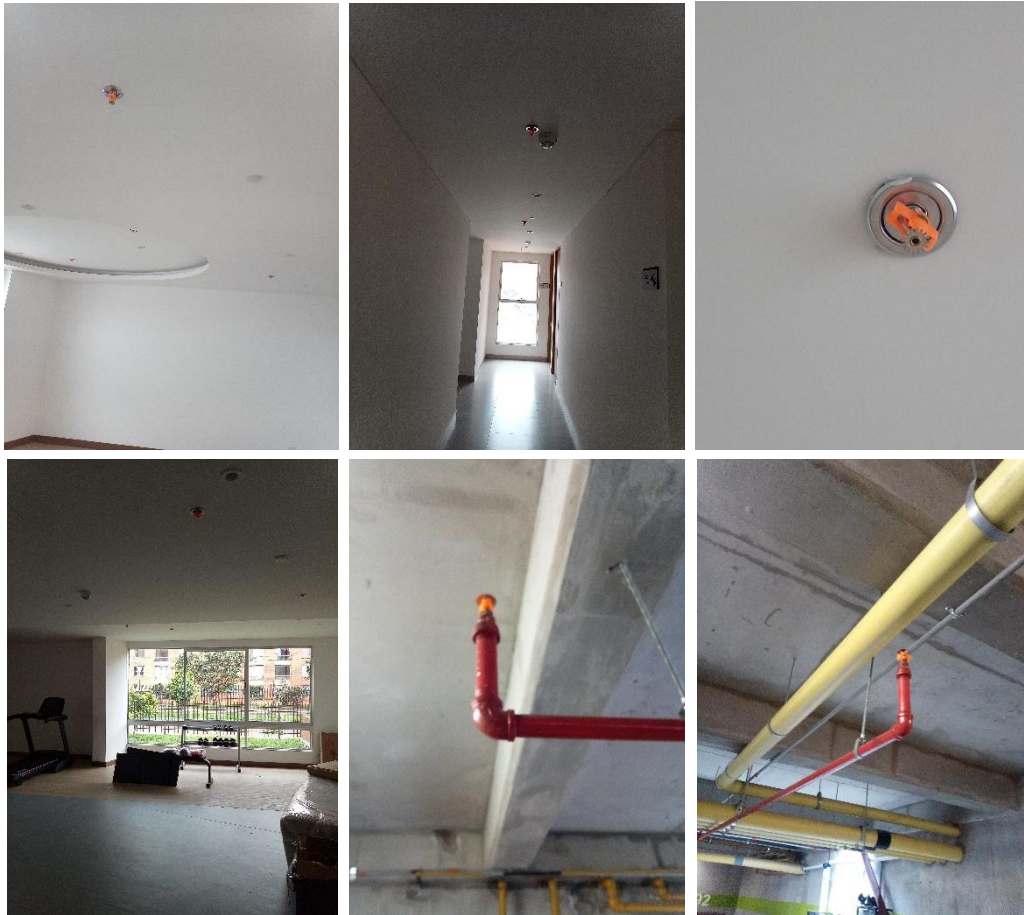
- Se evidencia que existen rociadores con el protector, este debe ser retirado.

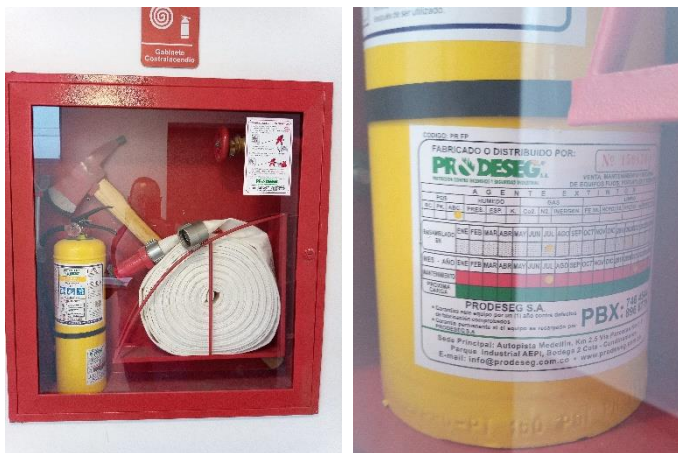
- Se debe garantizar que los extintores contra incendio se encuentren recargados.

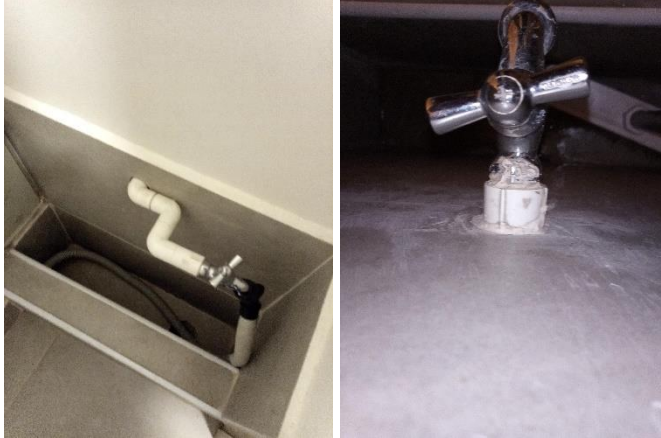
- Se evidencia que los puntos hidráulicos de llave manguera se encuentran en PVC, los cuales deberían ser en acero inoxidable u otro material con mayor resistencia al daño mecánico. **(Discrepancia)**

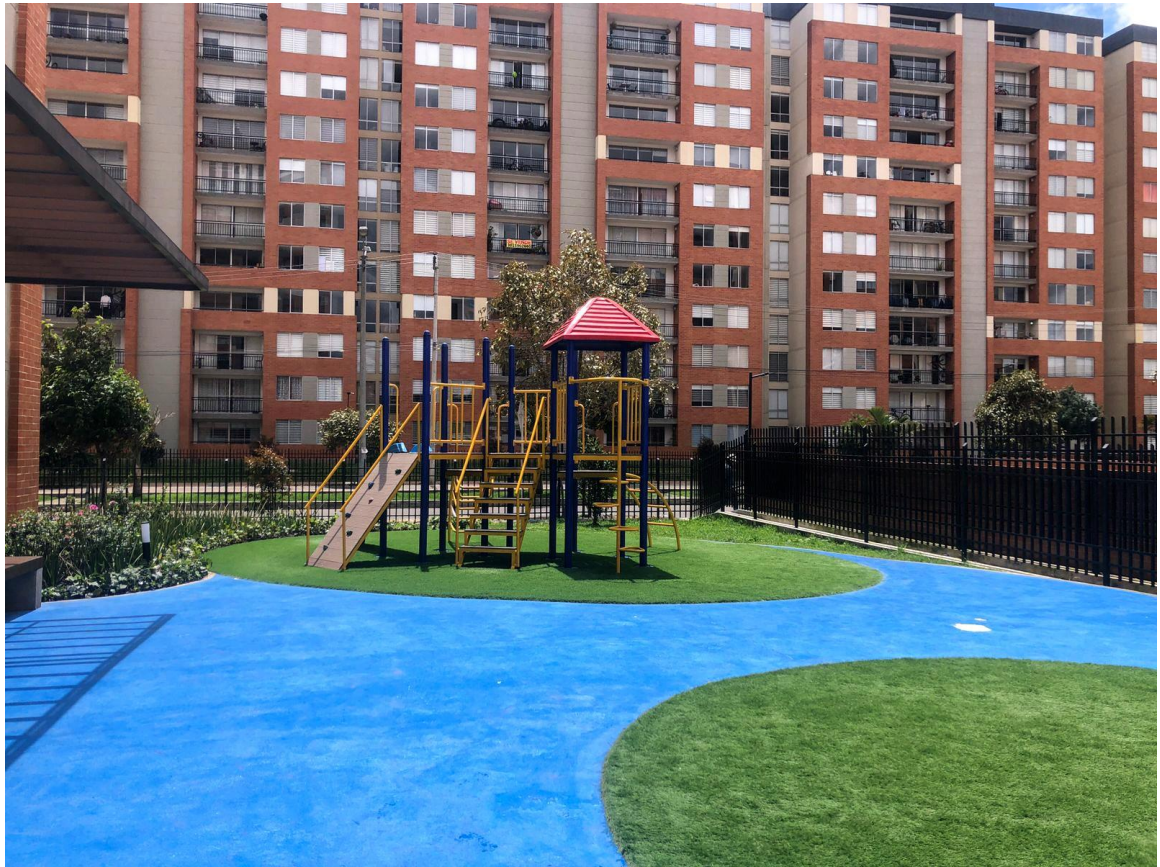
El parque infantil está incompleto, es insuficiente para los niños, el rodadero es inseguro para los niños, ya que el grado de inclinación del mismo supera los 45°, de otra parte, solo cuenta con un techo para proteger a los niños del sol.
