CONJUNTO RESIDENCIAL ALTOS DE GRANADA

INFORME AUDITORIA ARQUITECTURA Y ACABADOS

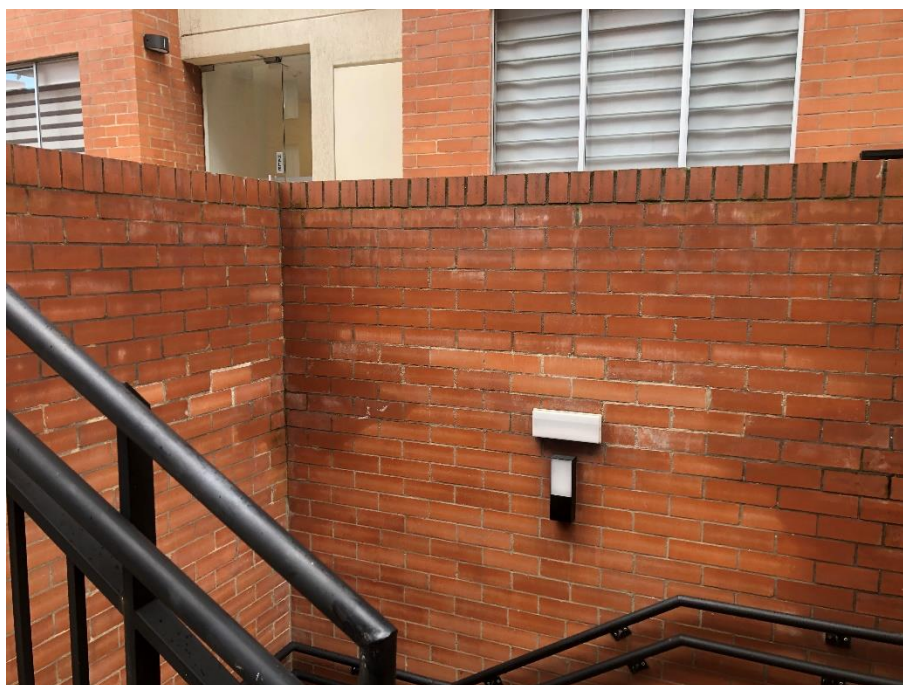
*Foto 5. Humedad en escaleras frente a torre 2*

Uno de los hallazgos más relevantes del sótano son las humedades (fotografía 35 a la 43) donde se observa manchas y eflorescencias causadas por la humedad y/o filtraciones provenientes desde la plataforma superior dañando el aspecto del concreto, es importante subsanar las filtraciones provenientes de la placa superior y así evitar no solo daños estéticos de la estructura como se observa en el muro en la foto 35 al ingreso del sótano por la rampa, en las fotos desde las 36 a la 43 en la placa superior, en las fotos 38,39 y 40 también se observa un gran deterioro por la humedad de estas dos escaleras afectando la circulación y empozamientos de agua bajo estas y así mismo de los vehículos que están ubicados en este nivel ya que como se puede observar en la fotografía 36 y 37 el goteo de agua de estas filtraciones llega a la placa de piso y este goteo puede dañar los bienes (vehículos) que se encuentren debajo de estas afectando el uso de los parqueaderos en general y puntualmente los parqueaderos 242,243 y 244. Se recomienda las reparaciones de las filtraciones y verificación de la funcionalidad de impermeabilización de la placa superior de la plataforma de parqueaderos, una vez reparadas todas estas filtraciones y humedades se recomienda proceder a la limpieza de cada elemento afectado para evitar su deterioro y mal aspecto. “las paredes de los sótanos pueden estar expuestas al agua proveniente del suelo saturado. Las paredes exteriores sobre el nivel del terreno normalmente están expuestas a lluvia impulsada por viento. Para evitar la penetración del agua, se deben estipular: un correcto detallado de diseño, un proceso de construcción correcto, a colocación de vierteaguas (cortagoteras) y de drenajes adecuados. Así mismo, a las paredes se les debe aplicar tratamiento que las proteja de la penetración de agua.” NTC 4026; ARTÍCULO B.5.1.3. Todos los elementos de una edificación, estructurales o no, que estén en contacto con el exterior deben protegerse adecuadamente contra la humedad, la temperatura o cualquier otro agente externo que pueda afectar tanto la apariencia y características físicas del elemento, como las condiciones mínimas de higiene, salubridad y comodidad internas. CÓDIGO DE CONSTRUCCIÓN DE BOGOTÁ.

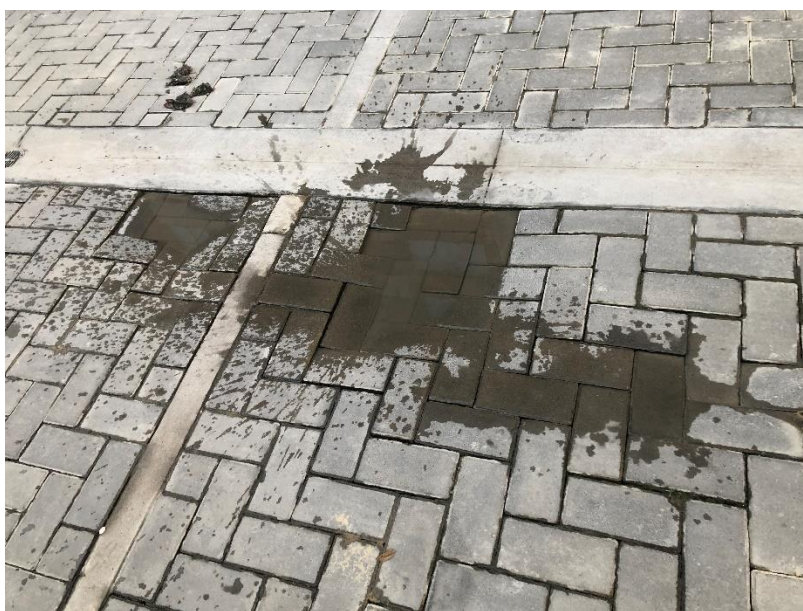
*Foto 9. Hundimiento de Adoquin*

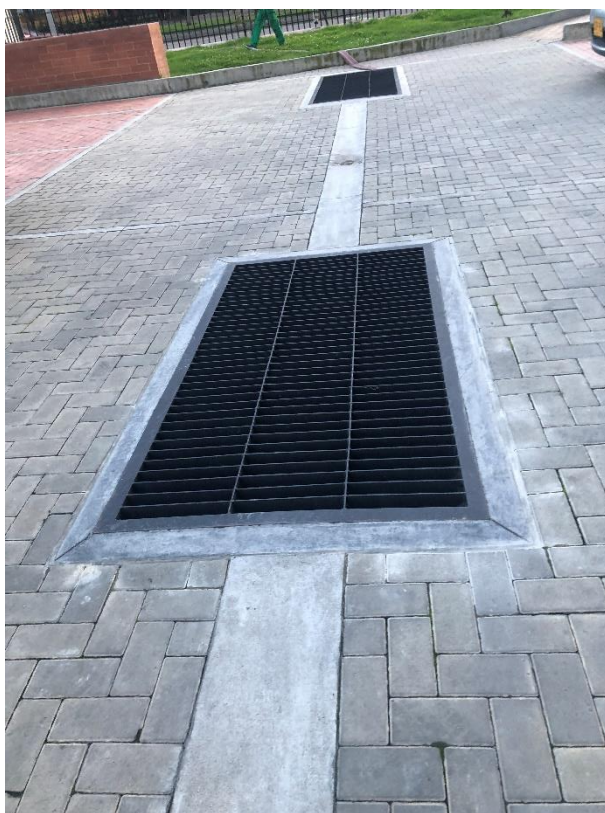
*Foto 13. Marco rejilla correcto*

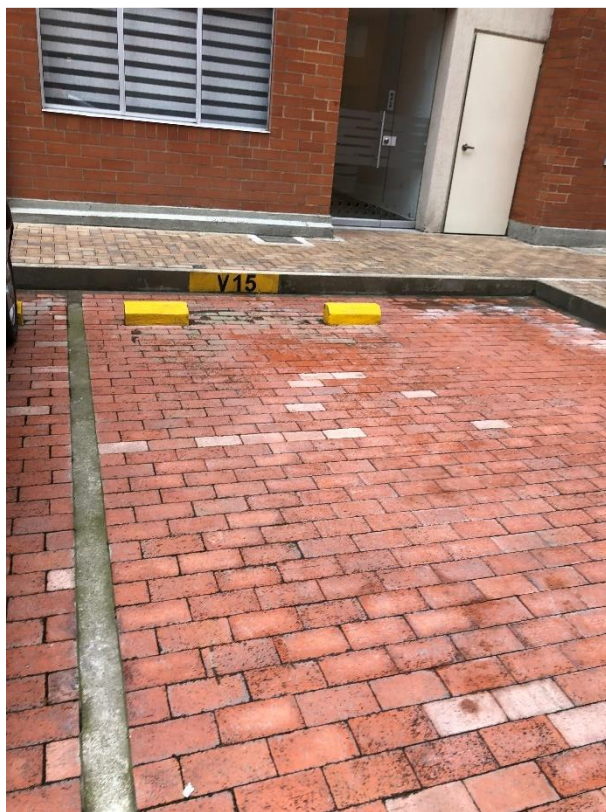
*Foto 21. El parqueadero V-15 sin señalización PMR*

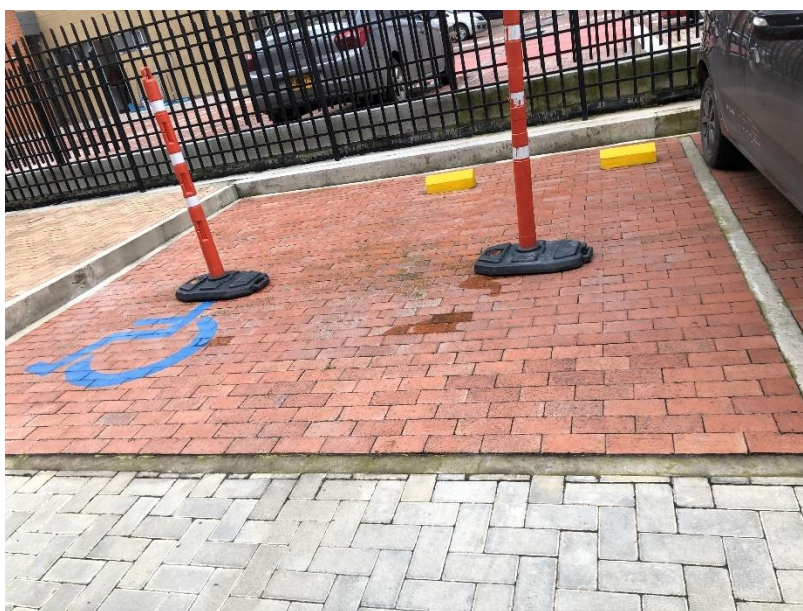
*Foto 22. Parqueadero V21 sin demarcación*

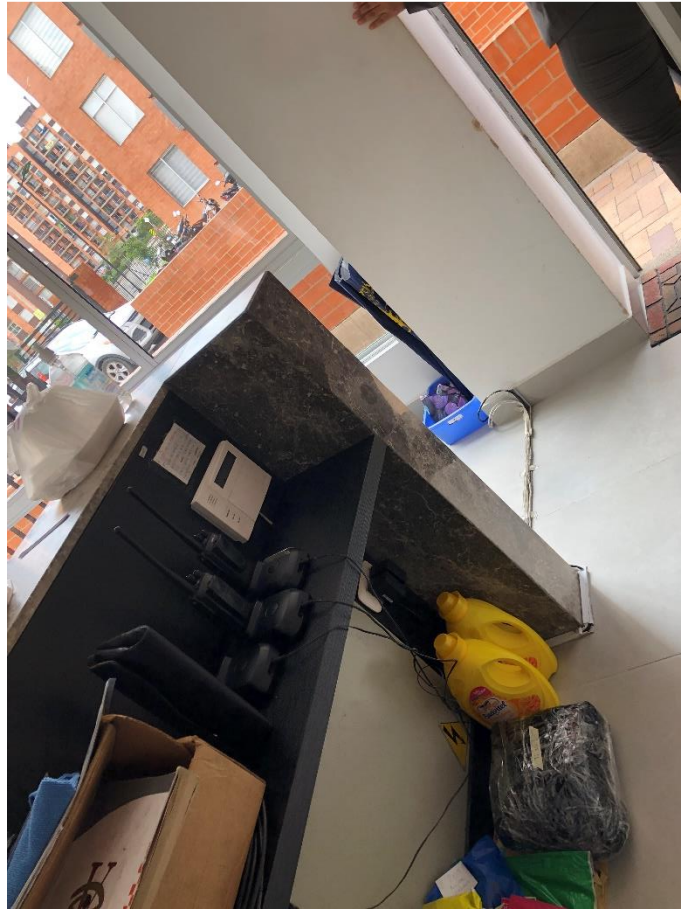
Foto 25. cableado sin protección y/o canalización adecuada en el piso

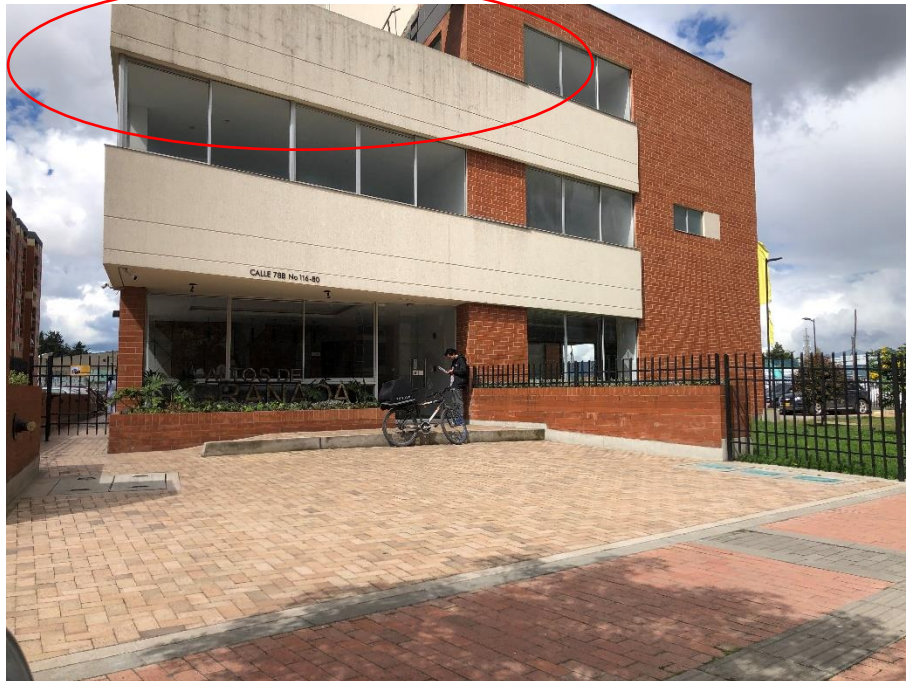
Foto 26. Fachada deteriorada

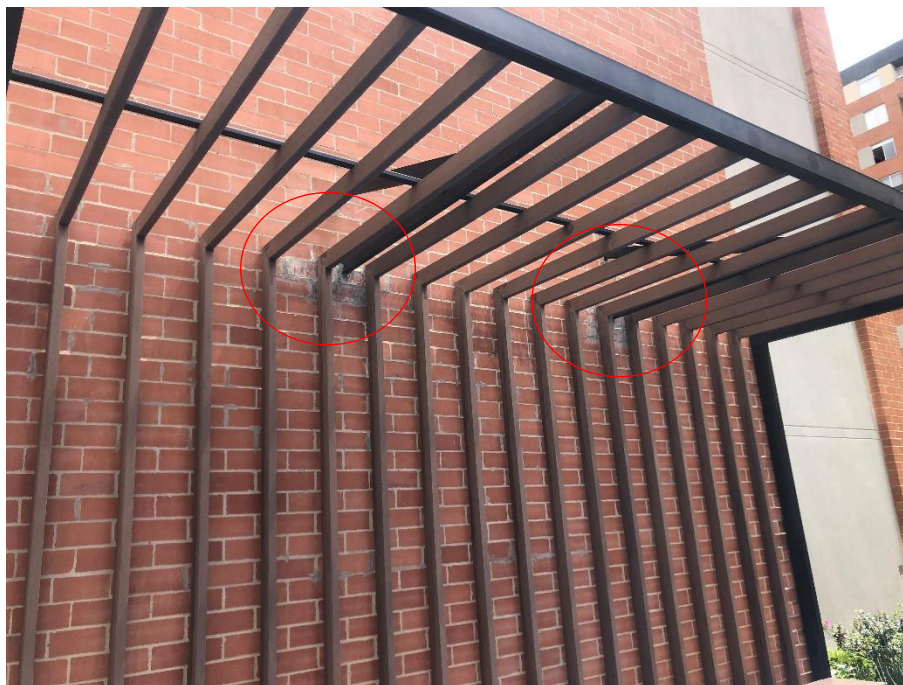
*Foto 30. manchas de mortero en muro contra Cortasol*

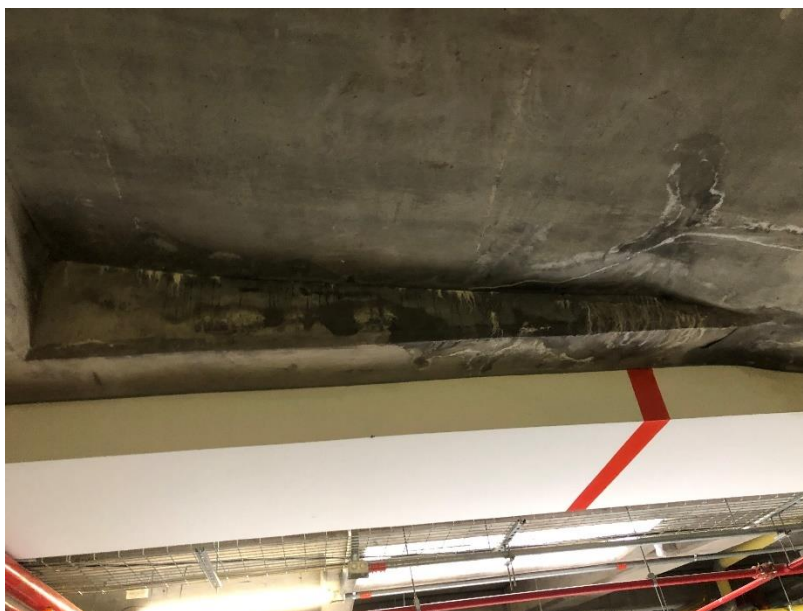
*Foto 36. Humedad por filtración desde P1-rampa*

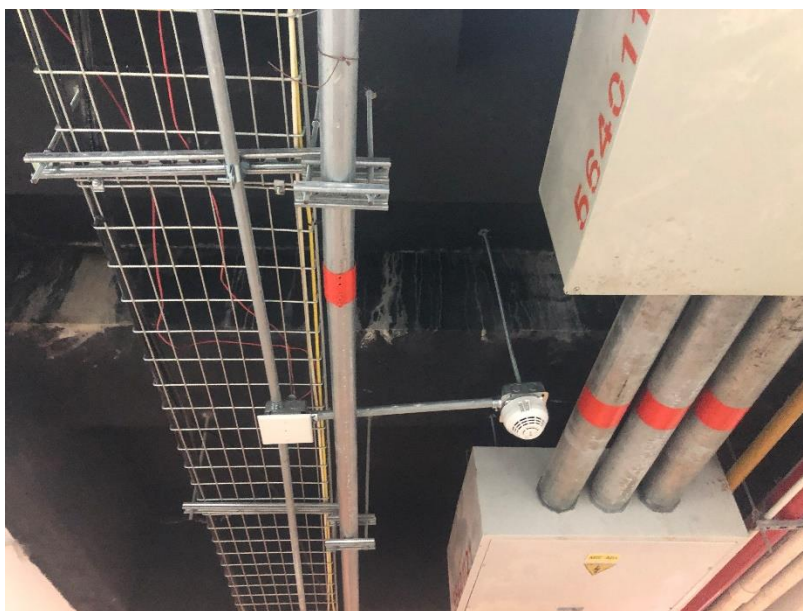
*Foto 37 Humedad en la placa de techo en el hall de la torre 2*

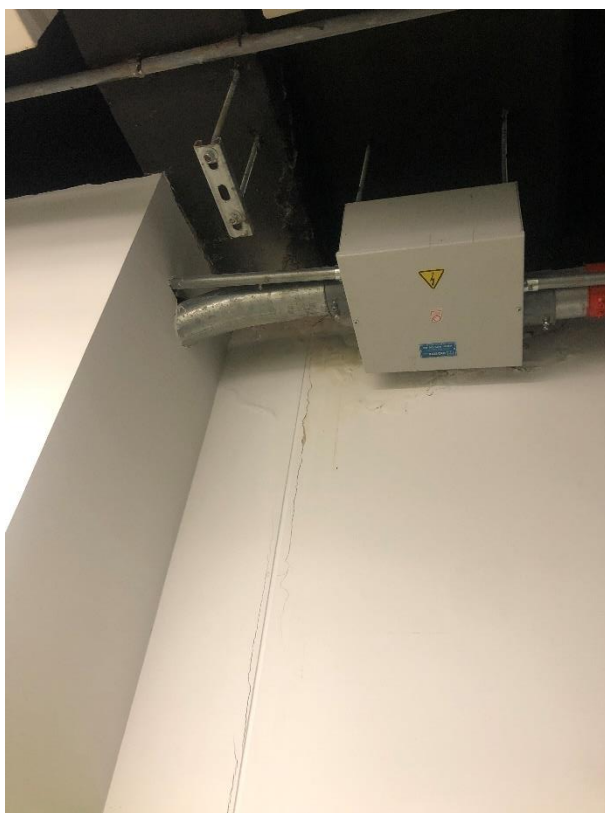
*Foto 39. humedad placa de techo torre 5*

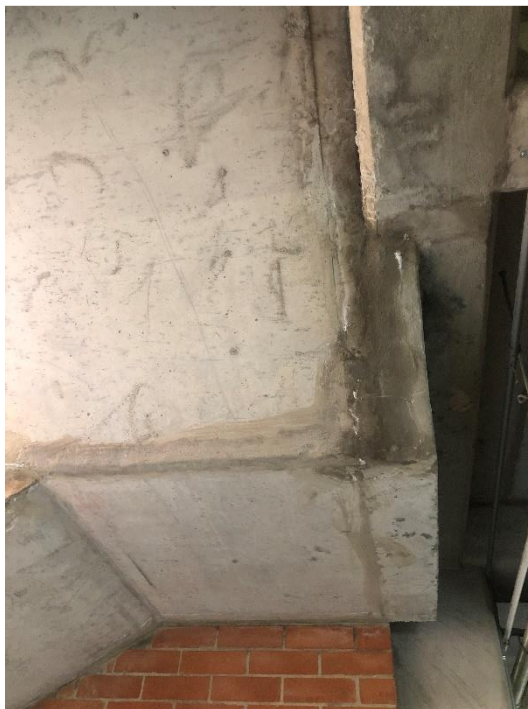
*Foto 42. Humedad en la placa de techo de las escaleras frente a torre 2*

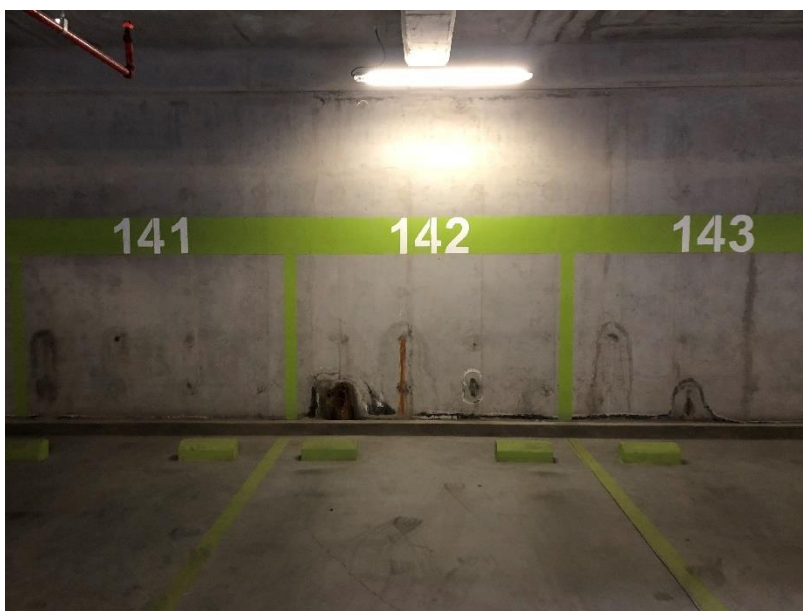
*Foto 43. Humedad muro de parqueaderos 141, 142 y 143*

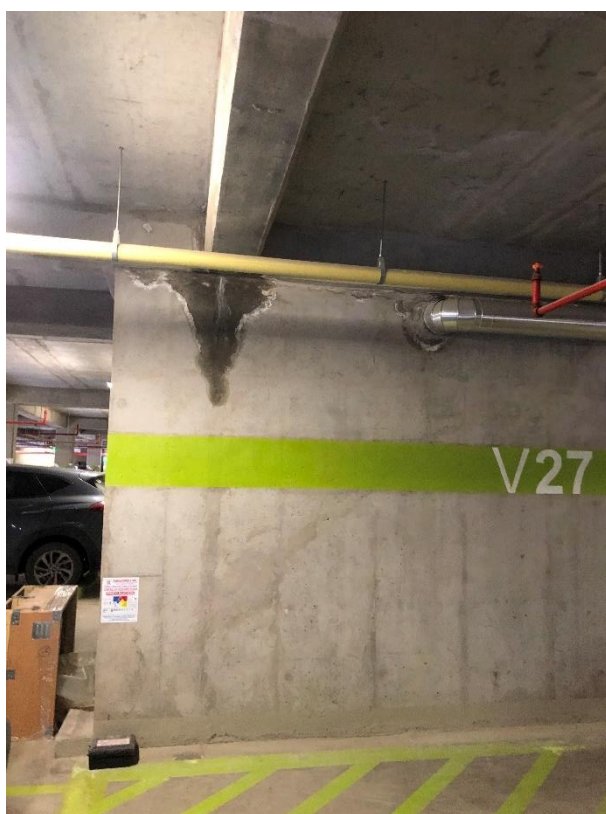
*Foto 44. Humedad parqueadero V 27*

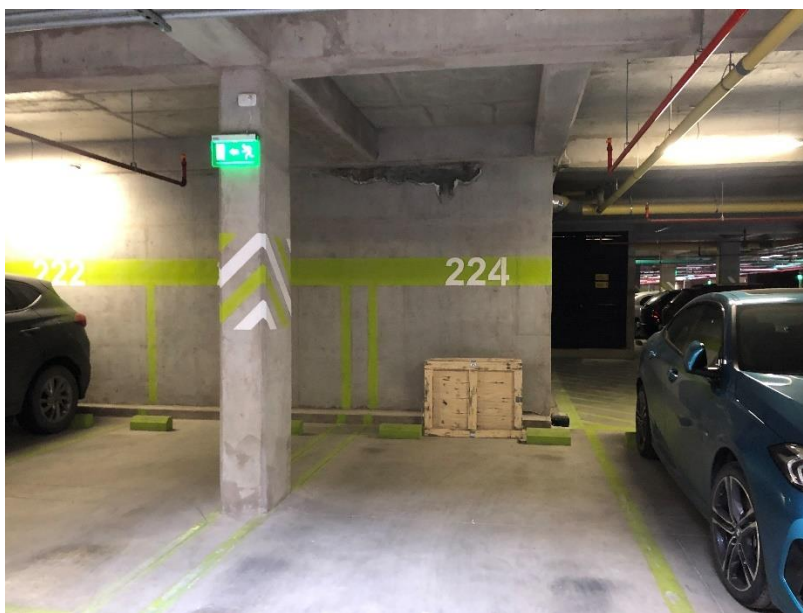
*Foto 45. Humedad parqueadero 224*

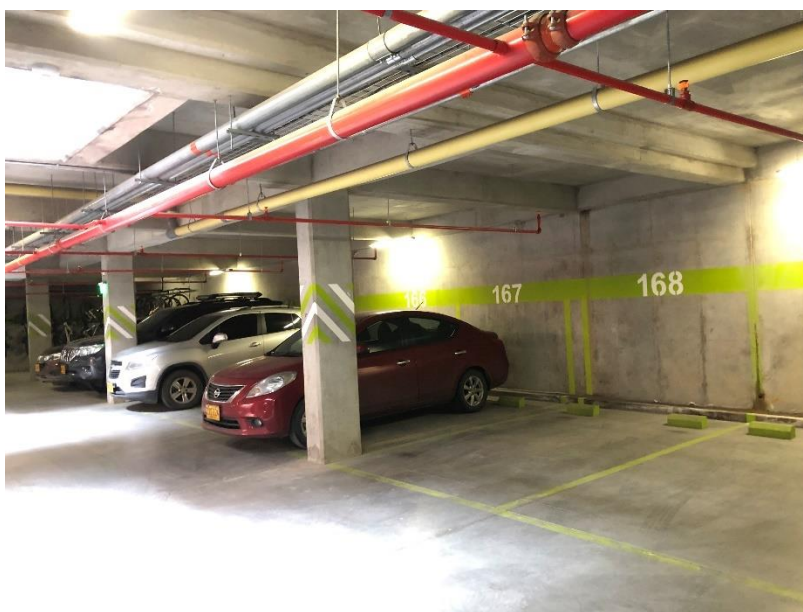
*Foto 46. Humedad desde el bicicletero hasta el parqueadero 169*

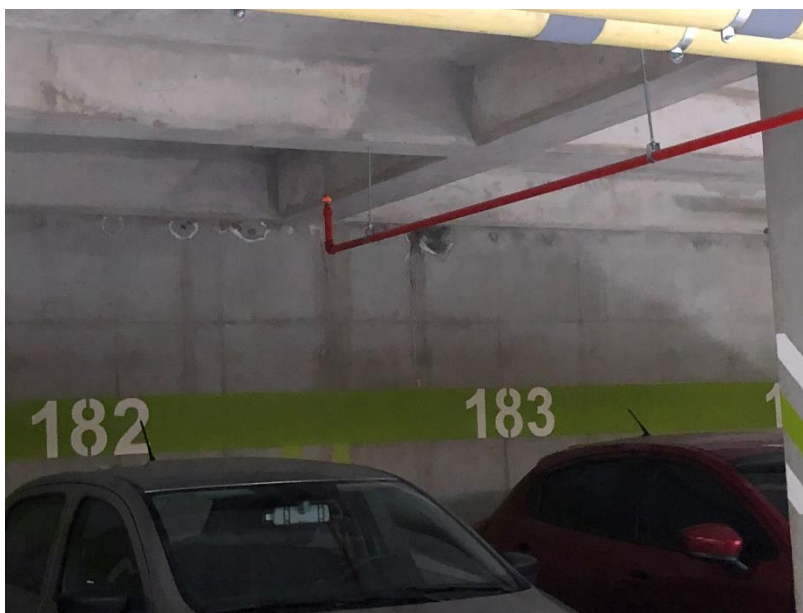
*Foto 49. humedad parqueadero 182 y 183*

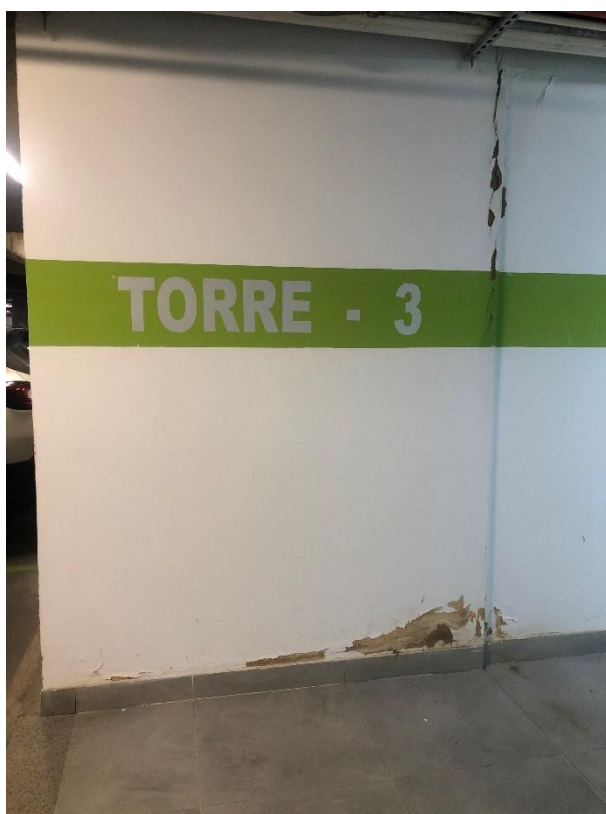
*Foto 50. Humedad en muro del hall de la torre 3*

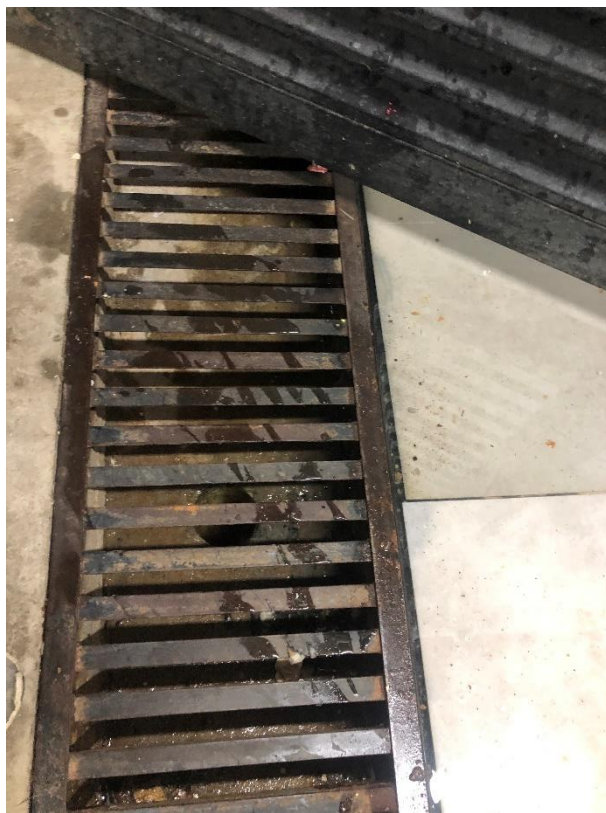
*Foto 55. Sifón sin rejilla cuarto de basuras Torre 2*

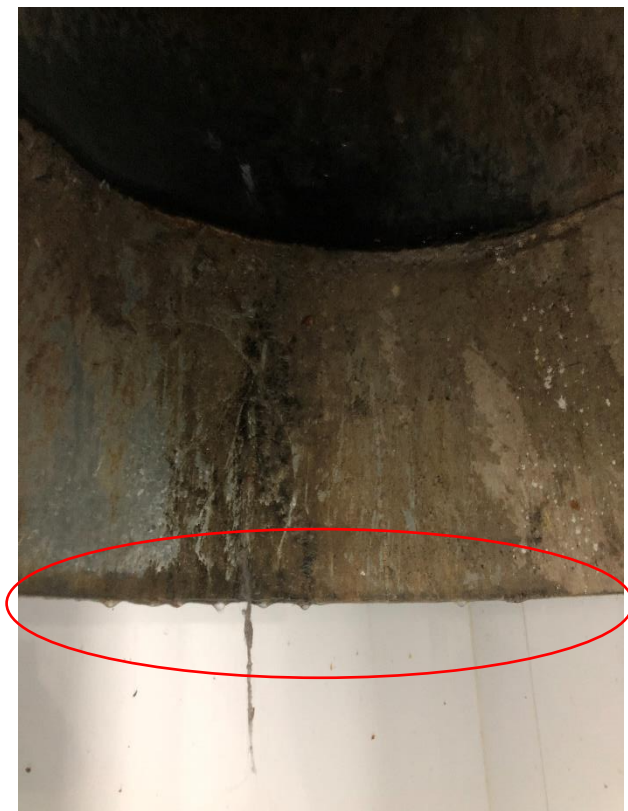
*Foto 57. Filtración por ducto de basuras Torre 2*

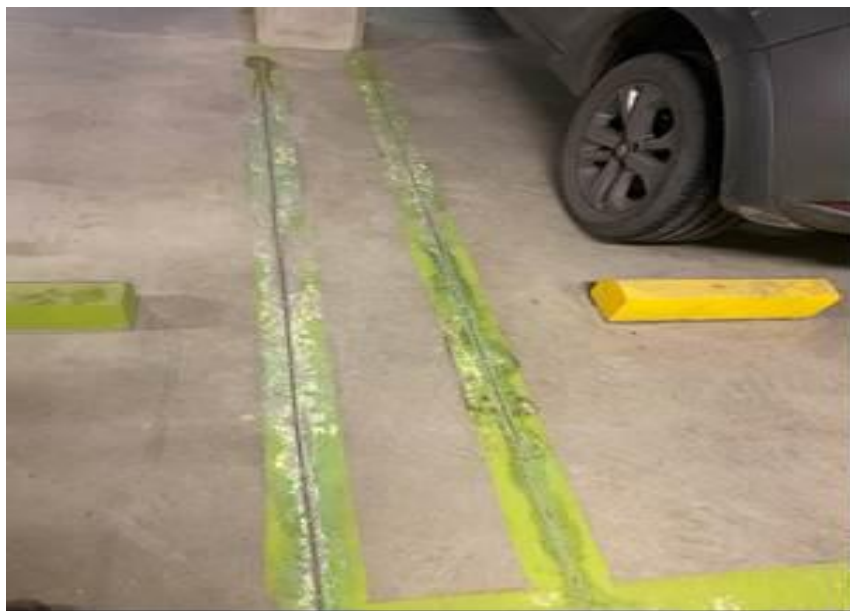
*Foto 75. Subpresión de Agua*

Para la placa de contrapiso del sótano presenta un problema mínimo causado por la subpresión de agua, se debe corregir y realizar seguimiento en general, se recomienda el sello de las dilataciones. NTC 4026; ARTÍCULO B.5.1.3. Todos los elementos de una edificación, estructurales o no, que estén en contacto con el exterior deben protegerse adecuadamente contra la humedad, la temperatura o cualquier otro agente externo que pueda afectar tanto la apariencia y características físicas del elemento, como las condiciones mínimas de higiene, salubridad y comodidad internas. CÓDIGO DE CONSTRUCCIÓN DE BOGOTÁ.

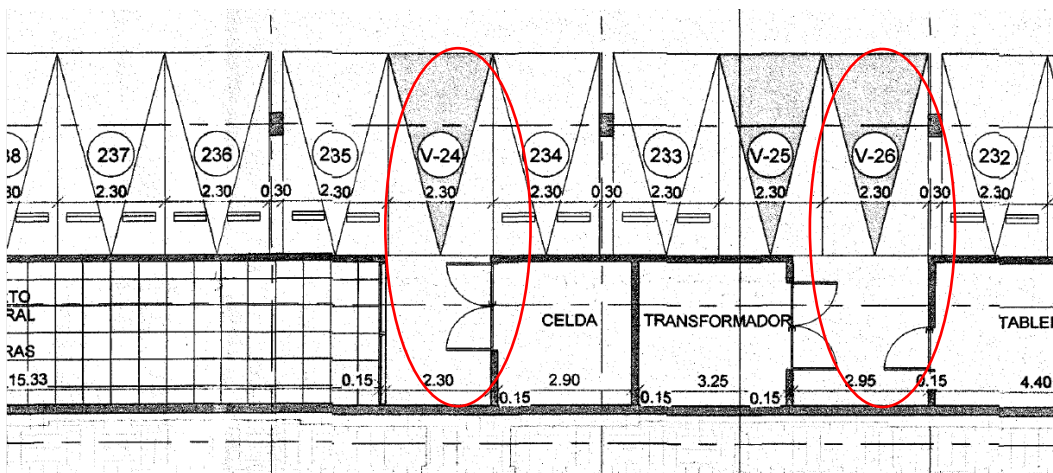
Ilustración 4. Plano CU-002 - 11001-4-19-1111 del 3 de abril de 2019

En relación a los parqueaderos V-25 y V-26 estos se encuentran ubicados en los planos hacia los cuartos técnicos (Celda, transformador y tableros) ver ilustración 4, se solicita aclarar la ubicación de estos parqueaderos, en el plano se ubican fácilmente sin embargo en el proyecto estos no están claramente habilitados ya que no cuenta con señalización ni tope llantas lo que da entender que el espacio no está habilitado para parqueadero.

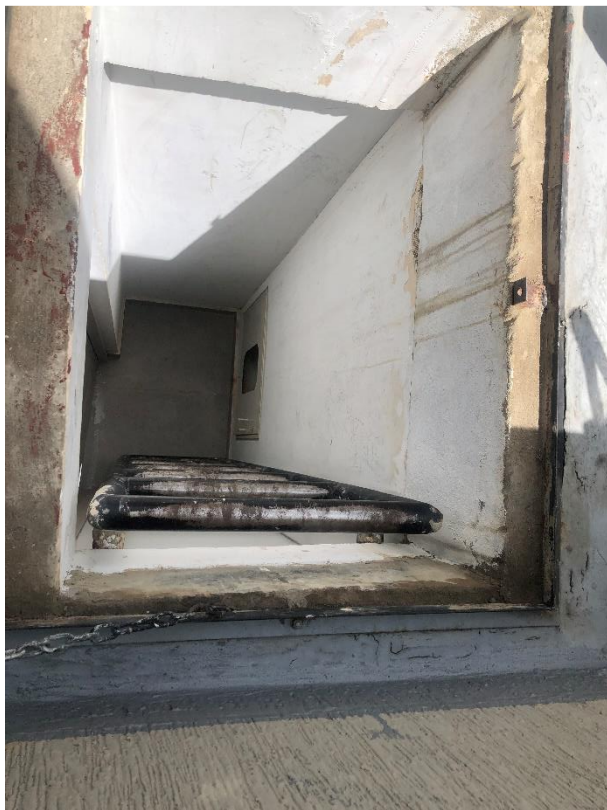
*Foto 84. verificar filtraciones por claraboya*

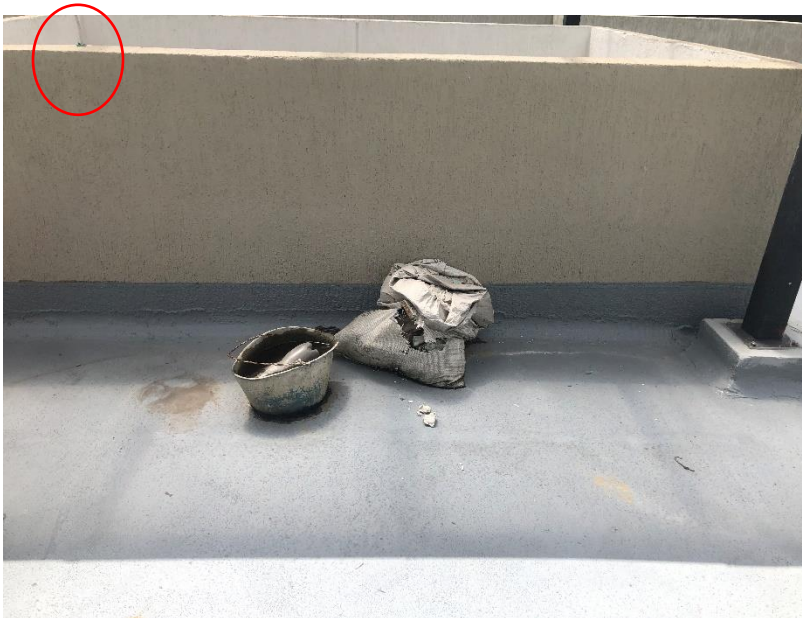
*Foto 87. Residuos de obra y Sellar tubería*

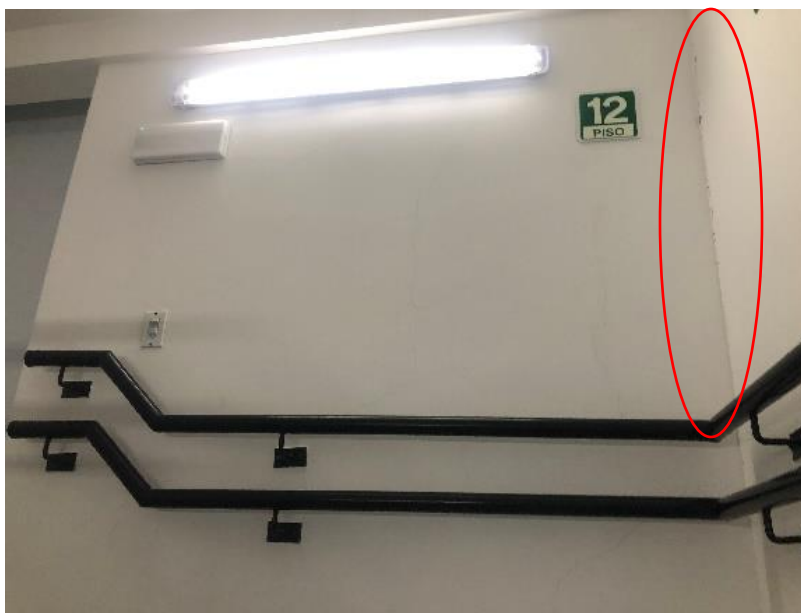
*Foto 90. Fisuras en Punto fijo Escaleras*

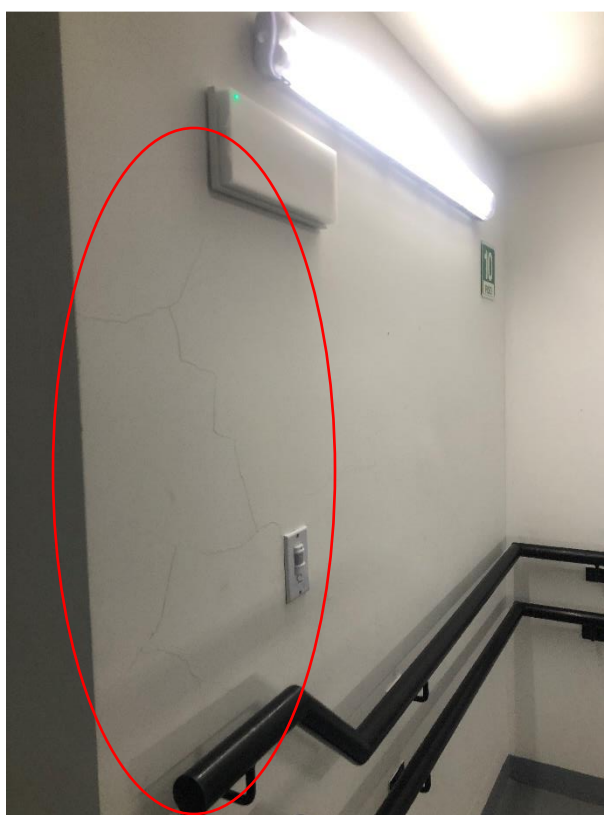
*Foto 91. Fisuras punto fijo escaleras*

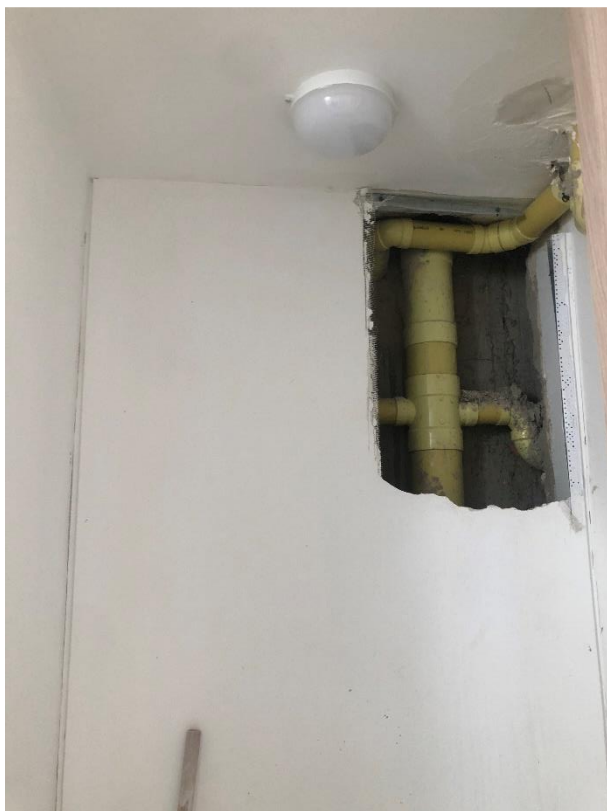
*Foto 95. Huevo en pared del cuarto de medidores P11*

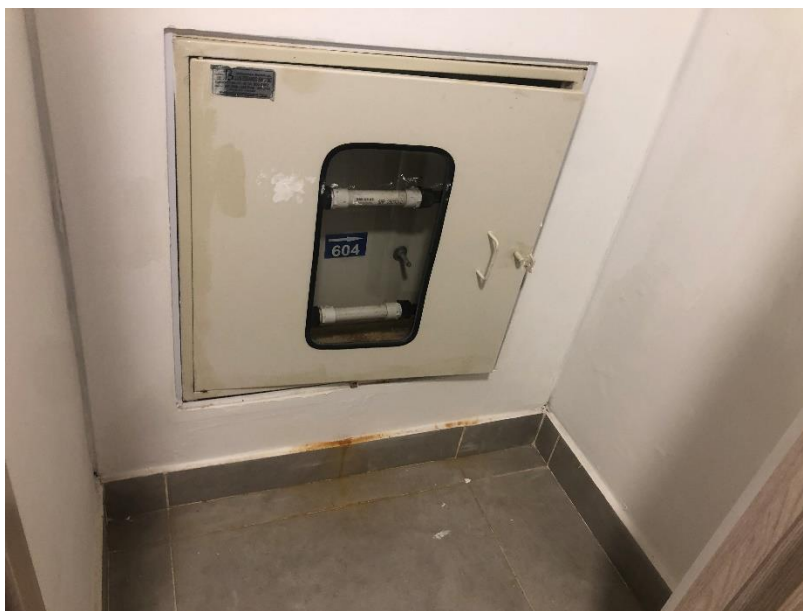
*Foto 99. Mancha de oxido en pared bajo el gabinete de medidores*

Los gabinetes donde se instalarán los medidores de agua aún no están en perfecto estado, la gran mayoría tiene manchas de óxido por posibles filtraciones ocasionando que los acabados inferiores se estén manchando y deteriorando, se recomienda que una vez se tengan terminados los trabajos de instalaciones de los medidores se entreguen en correcto uso y acabado, que las puertas cierren correctamente, sin filtraciones, sin manchas de óxido y en general se observe en condiciones correctas así como la reparación de los acabados afectados.

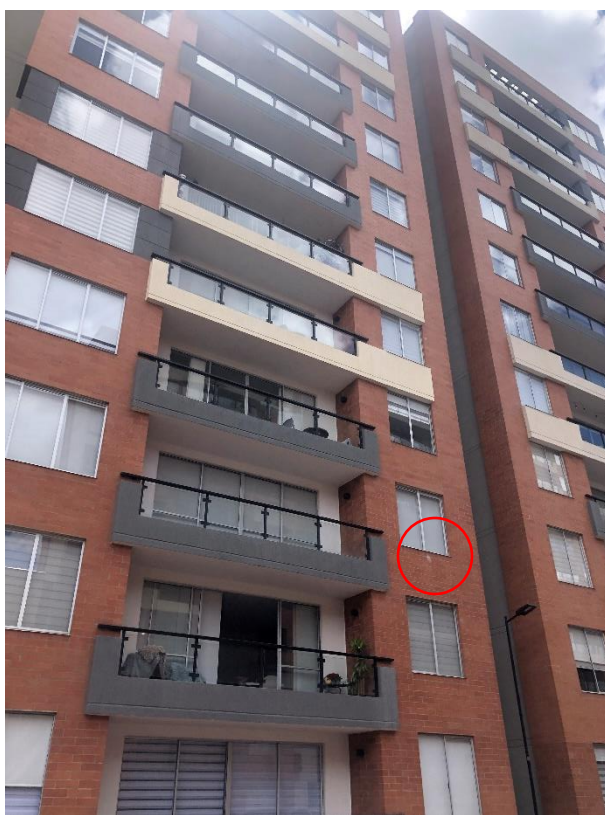
*Foto 103. mancha de humedad en fachada*

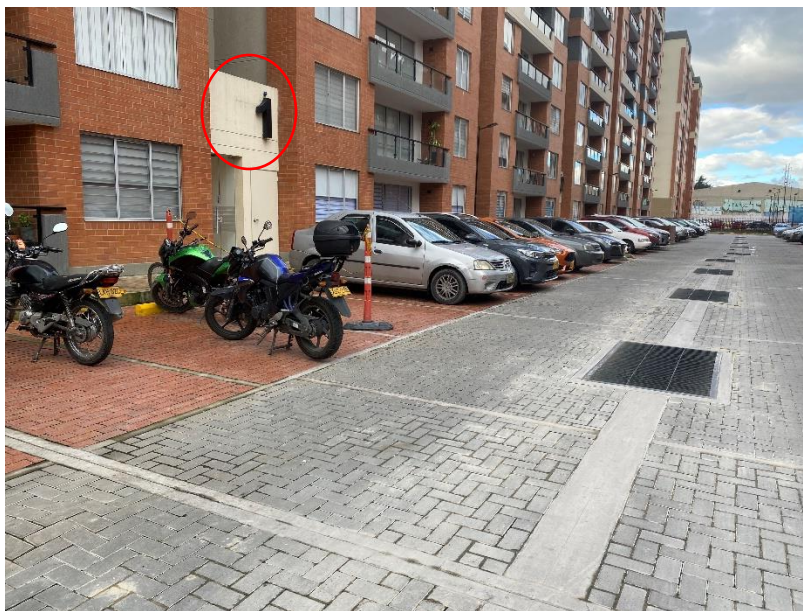
*Foto 104. Manchas negra y deterioro de pintura*

Adicionalmente cómo se puede evidenciar en la foto 104 de la **torre 1** y 137 y 138 de la **torre 3** están empezando presentar eflorescencias ocasionadas por la presencia de humedad en el ladrillo, se debe verificar que estén correctamente impermeabilizadas todas las fachadas en general y corregir los puntos donde están empezando evidenciarse estas humedades ya sea por error en la aplicación del producto o falla en el mismo, estas correcciones a las zonas afectadas deben realizarse con el material de impermeabilización originalmente utilizado en el proyecto brindando la garantía del producto y de la aplicación del mismo con el fin de evitar que nuevamente vuelvan a presentarse estas humedades en tan corto tiempo.

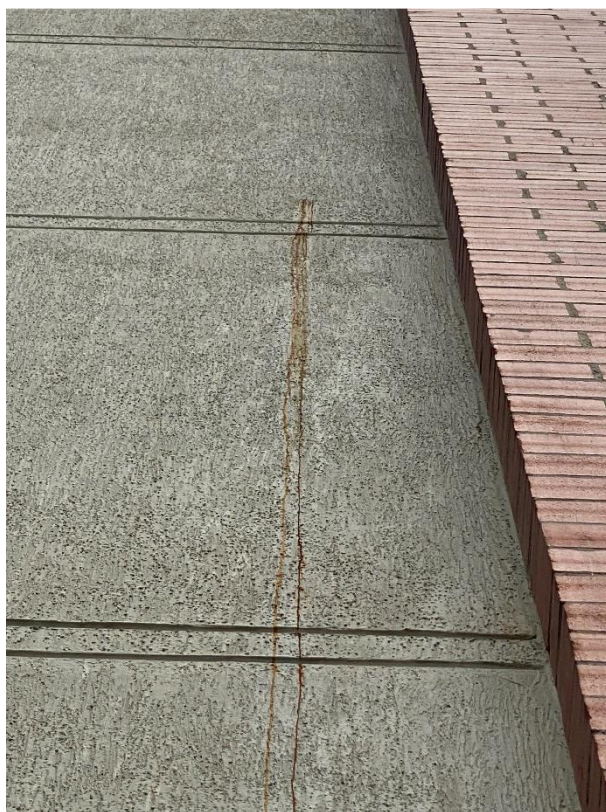
*Foto 105. verificar mancha de oxido en fachada lateral de la torre 1*

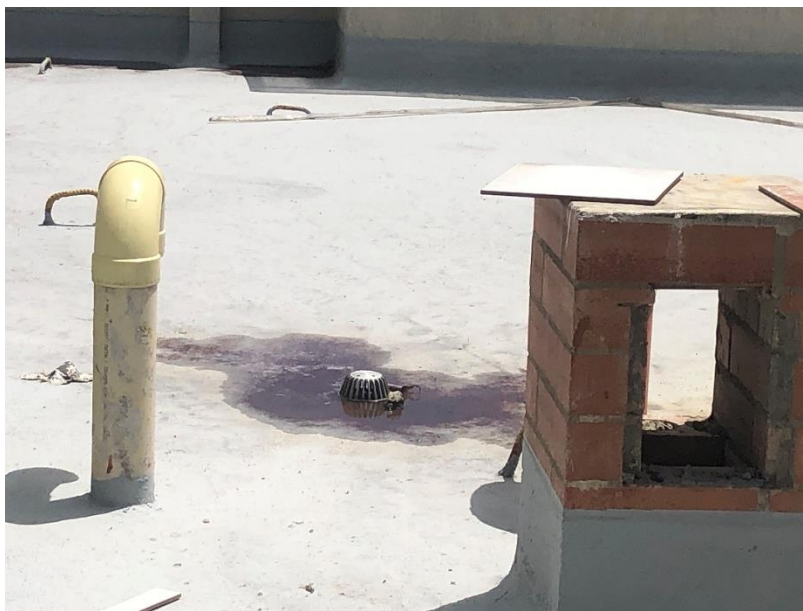
*Foto 108. Empozamientos de agua*

En todas las cubiertas en general se evidencia empozamientos de agua en la superficie de piso de la planta y en la placa de cubiertas de los ascensores, ver el registro fotográfico desde la foto 79 a la 191, se debe corregir la pendiente para que el agua circule correctamente hacia los sifones y estos evacuen el agua, estos empozamientos pueden generar un pronto deterior del sistema de impermeabilización de la cubierta, por otro lado en las cubiertas de los ascensores adicional al empozamiento no se detecta un sistema de impermeabilización, la constructora debe verificar e informar que impermeabilización se tuvo en cuenta o en su defecto realizarla “5.11.4 Pendiente del piso. Los pisos deben tener inclinaciones hacia los desagües; 12.1.11.1.1 Desagües principales de cubiertas- Todas las áreas de cubierta de un edificio deben ser evacuadas por la red de desagües de aguas lluvias.” NTC 1500; “PARÁGRAFO B.5.4.2.2. Facilidad de evacuación de agua” CÓDIGO DE CONSTRUCCIÓN DE BOGOTÁ.

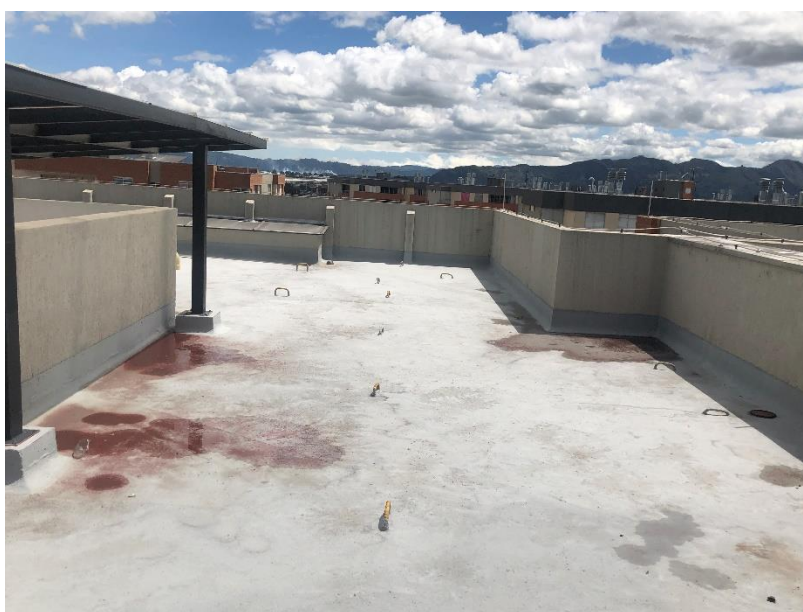
*Foto 109. Empozamientos de gua*

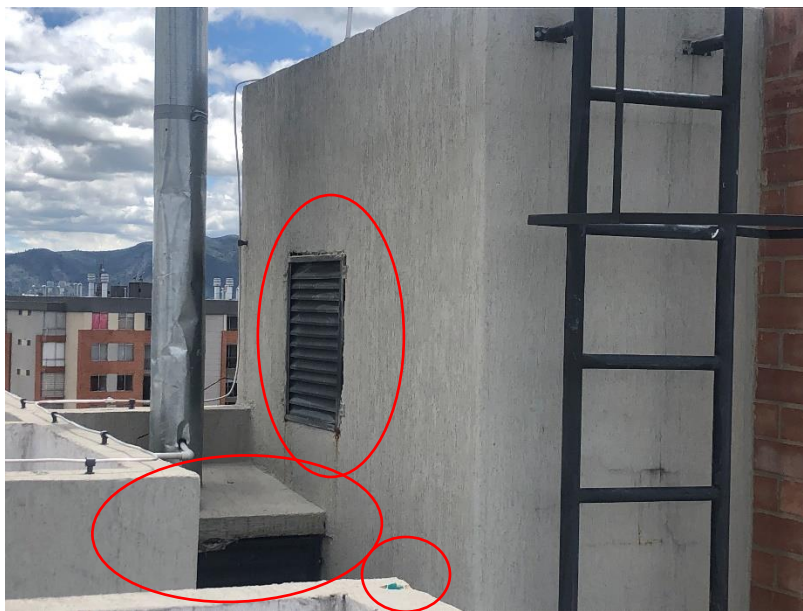
*Foto 110, remates de muros contra rejillas*

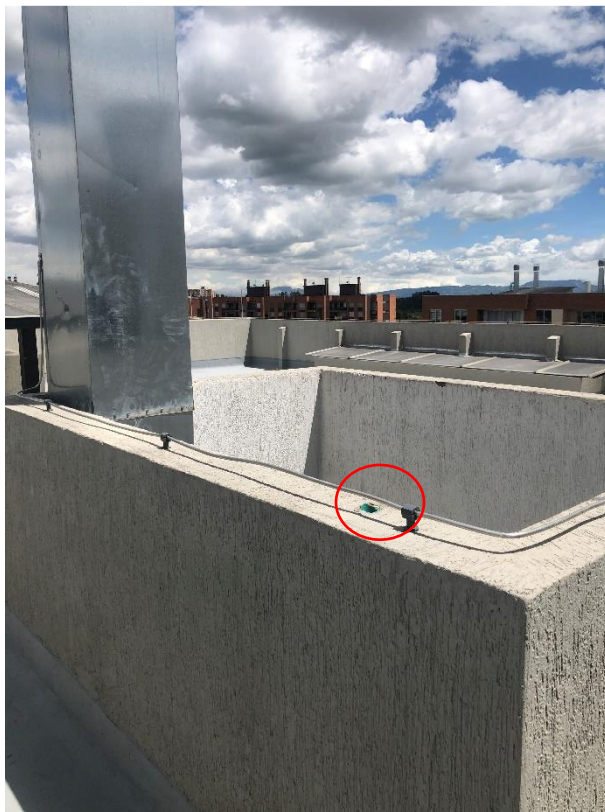
*Foto 112 Sellar tubería*

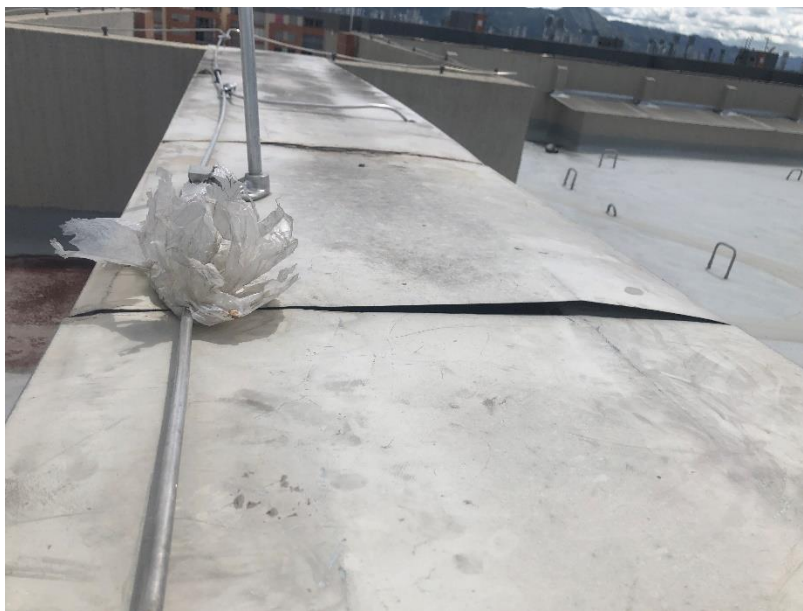
*Foto 114. Sellar flanches*

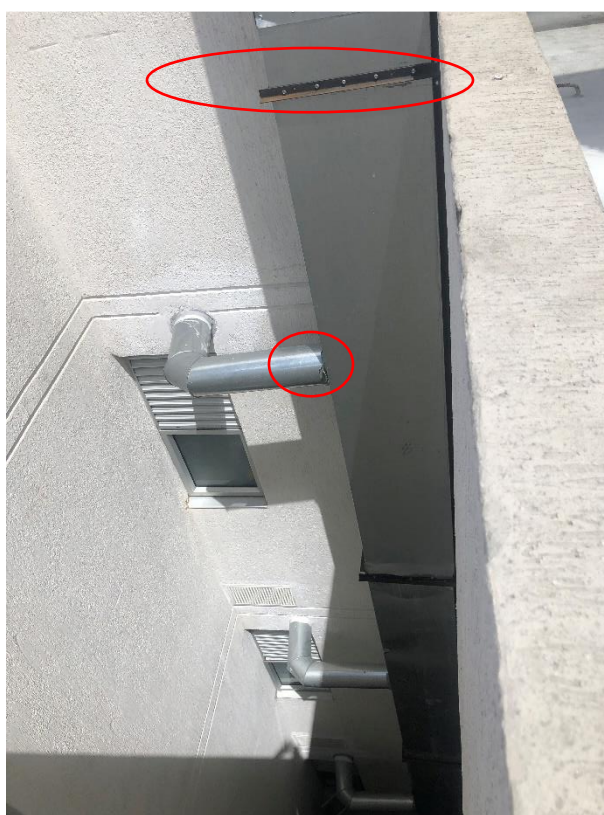
*Foto 115. Verificar uniones de ducto y perfiles oxidados*

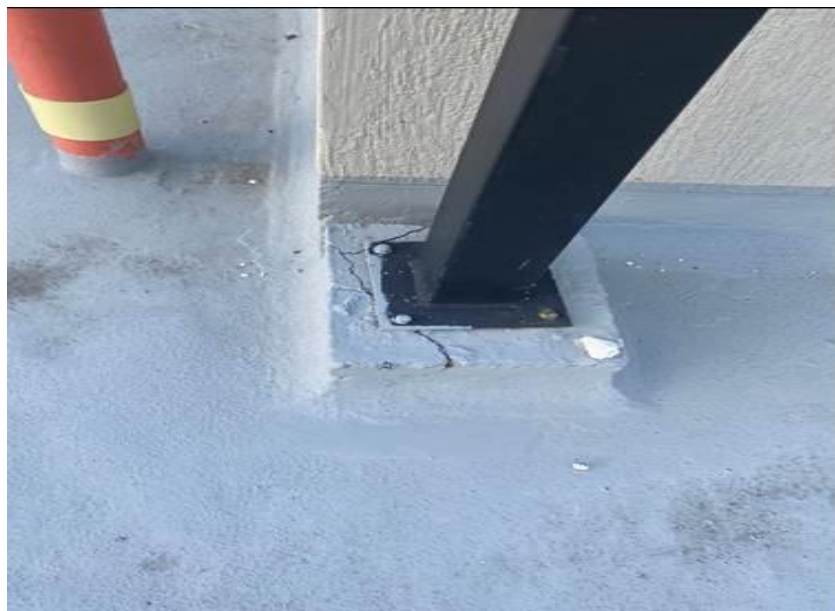
*Foto 116 Pedestal de la cubierta marquesina fisurado*

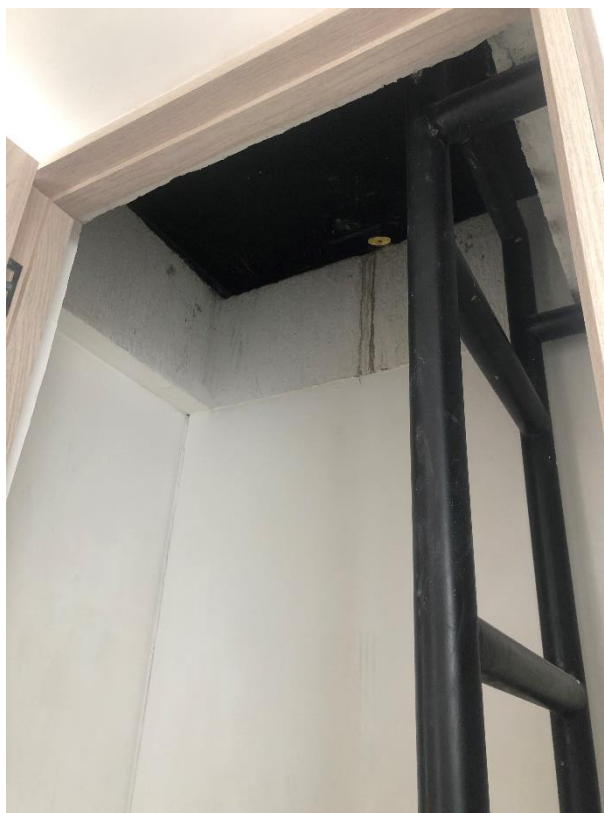
*Foto 117. verificar filtración de agua por claraboya*

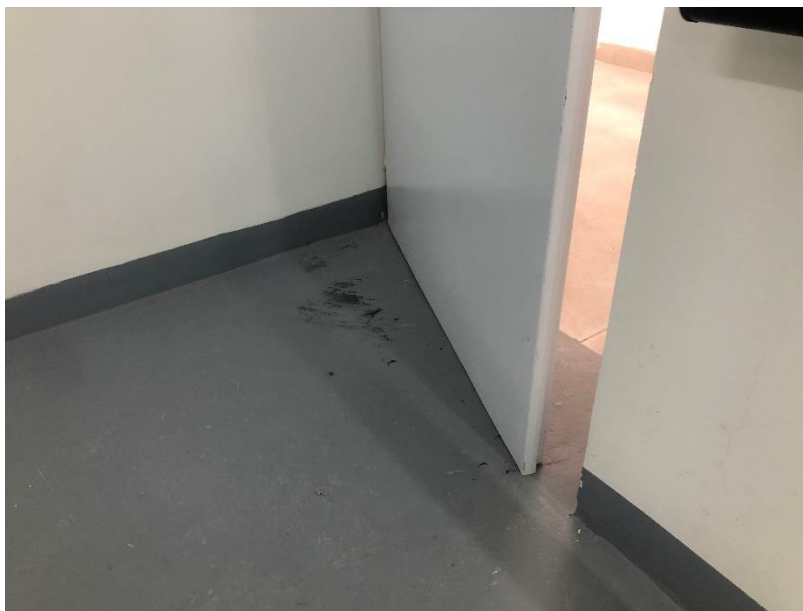
*Foto 118. Puerta caída rosa contra el piso P11*

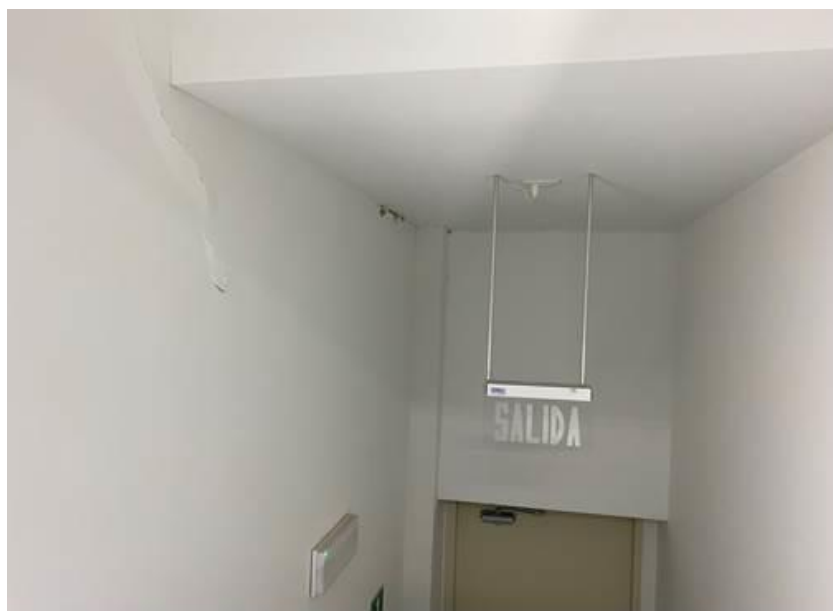
*Foto 119. Humedad superior*
