CONJUNTO RESIDENCIAL ALTOS DE GRANADA

INFORME AUDITORIA ARQUITECTURA Y ACABADOS

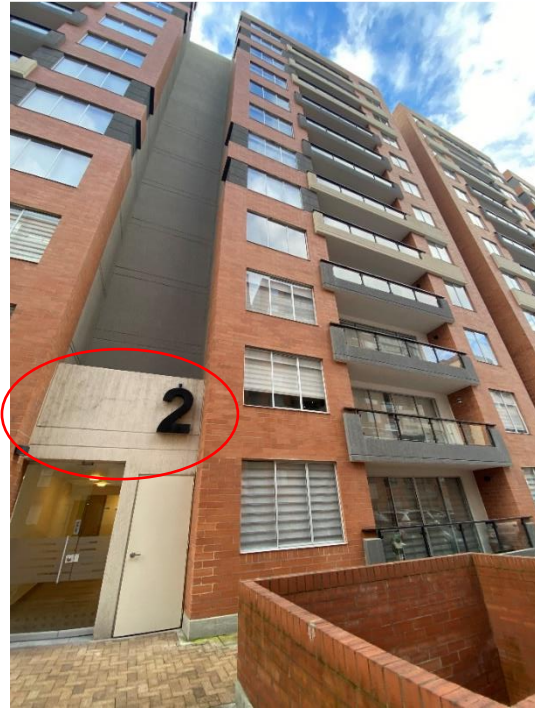
*Foto 120. manchas negras y deterioro de pintura*

Como se puede evidenciar en la fotografía 120 se está presentando una humedad en el cielo raso a causa de la falla de la impermeabilización o el desagüe de la placa de cubierta del piso 1 al ingreso de las torres 2 y 3. Se recomienda revisar detalladamente la causa de estas humedades y dar solución, validar conjuntamente con las humedades descritas en el tercer párrafo de este capítulo. “para evitar la penetración del agua, se deben estipular: un correcto detalle de diseño, un proceso de construcción correcto, la colocación de vierteaguas (cortagoteras) y de drenajes adecuados. Así mismo, a las paredes se les debe aplicar tratamiento que las proteja de la penetración de agua.” NTC 4026. “PARÁGRAFO D.3.4.1.2. Toda edificación debe poseer un sistema para la evacuación de aguas lluvias provenientes de techos, patios, azoteas y otras áreas descubiertas.” CODIGO DE CONSTRUCCIÓN DE BOGOTA

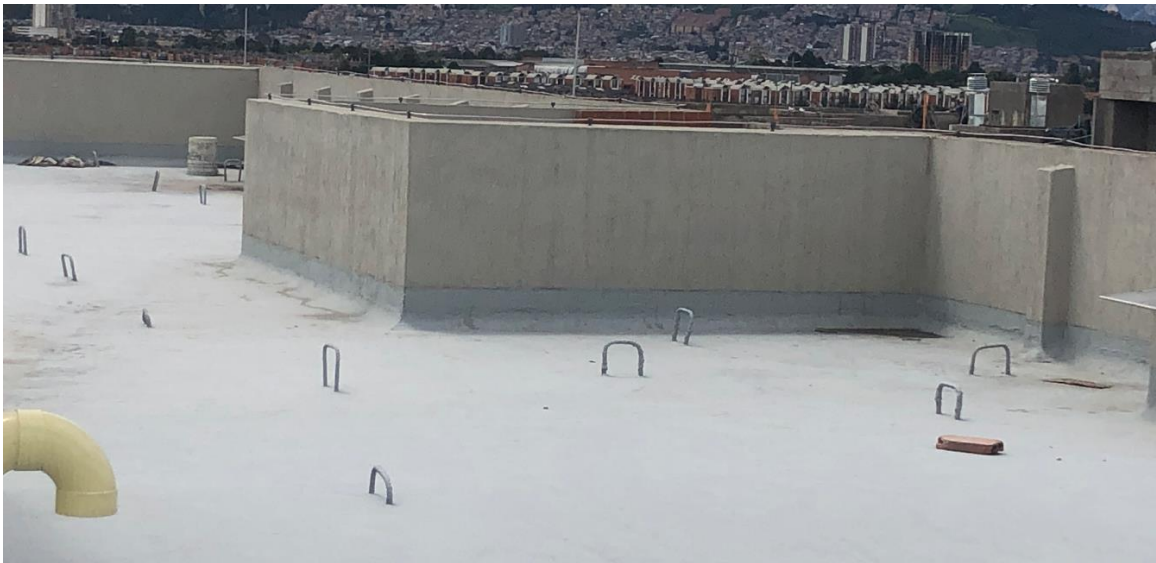
*Foto 121. Empozamientos de agua en cubierta y restos de material de construcción*

En todas las cubiertas en general se evidencia empozamientos de agua en la superficie de piso de la planta y en la placa de cubiertas de los ascensores, ver el registro fotográfico desde la foto 79 a la 191, se debe corregir la pendiente para que el agua circule correctamente hacia los sifones y estos evacuen el agua, estos empozamientos pueden generar un pronto deterior del sistema de impermeabilización de la cubierta, por otro lado en las cubiertas de los ascensores adicional al empozamiento no se detecta un sistema de impermeabilización, la constructora debe verificar e informar que impermeabilización se tuvo en cuenta o en su defecto realizarla “5.11.4 Pendiente del piso. Los pisos deben tener inclinaciones hacia los desagües; 12.1.11.1.1 Desagües principales de cubiertas- Todas las áreas de cubierta de un edificio deben ser evacuadas por la red de desagües de aguas lluvias.” NTC 1500; “PARÁGRAFO B.5.4.2.2. Facilidad de evacuación de agua” CÓDIGO DE CONSTRUCCIÓN DE BOGOTÁ.

En general se observa materiales de residuos de construcción en las cubiertas, se debe retirar todos estos desechos y escombros que impiden la correcta circulación de agua, así como deterioro de la impermeabilización.

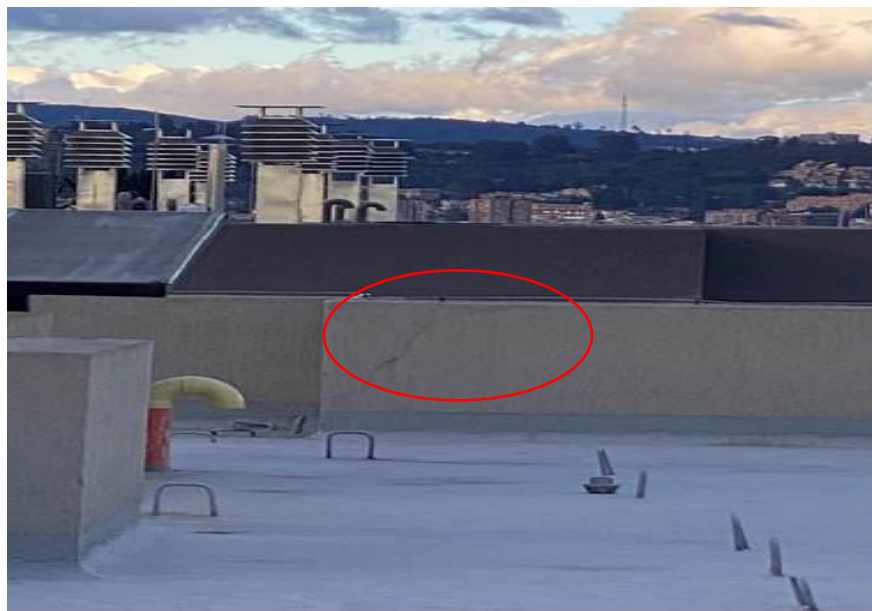
*Foto 122. Fisura en antepecho*

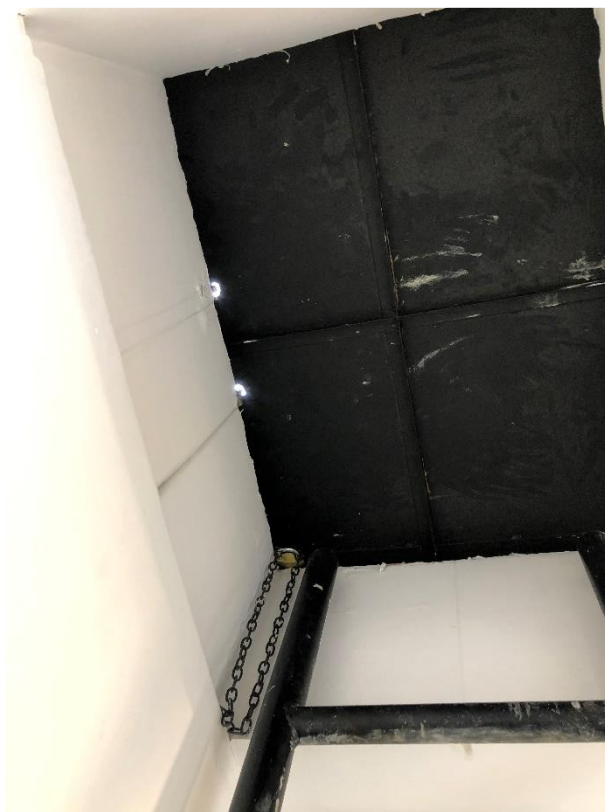
*Foto 128. Tapa de claraboya diferente*

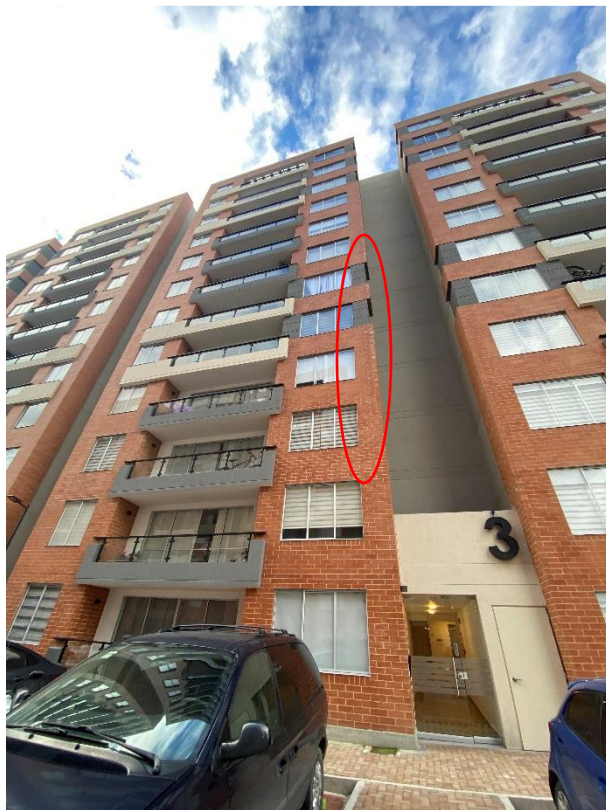
*Foto 136. Manchas de humedad*

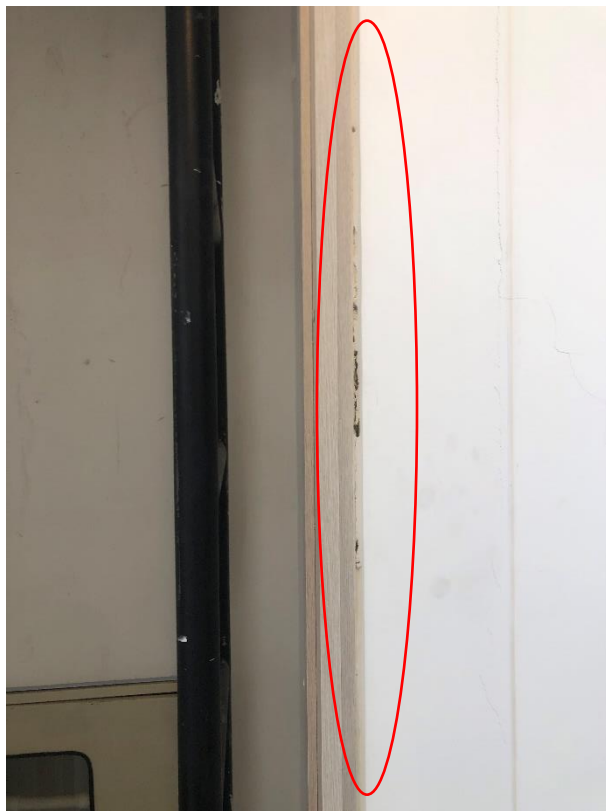
*Foto 145. Marco de puerta rematar vano*

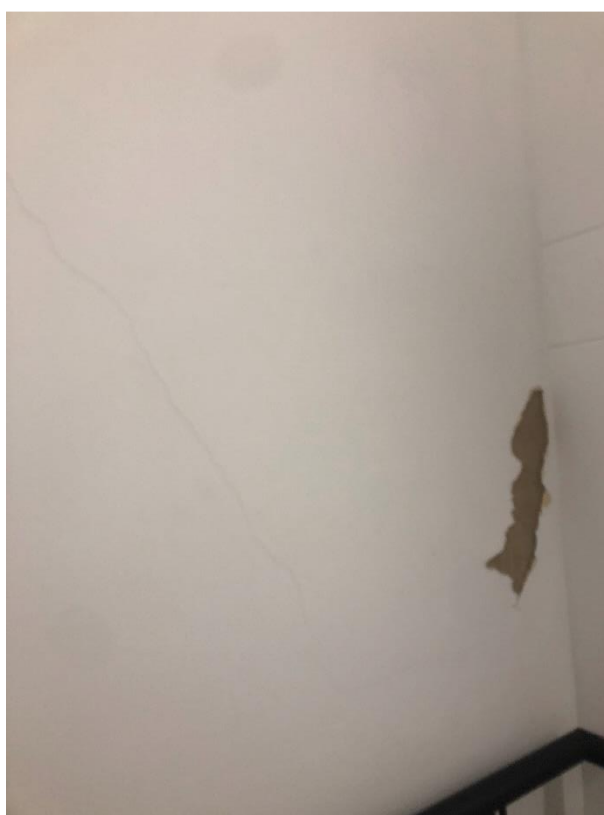
*Foto 149. desprendimiento y fisuras en punto fijo escaleras*

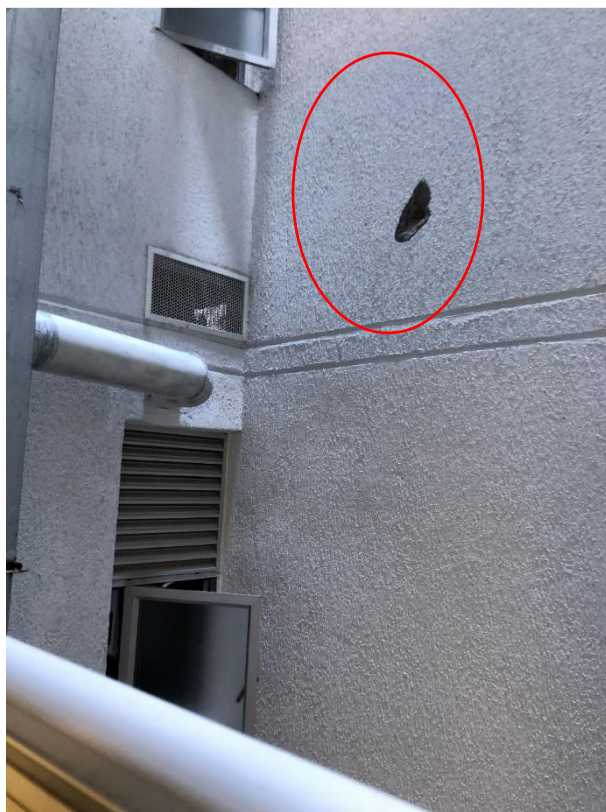
*Foto 150. hueco en pared de vacío planta 6*

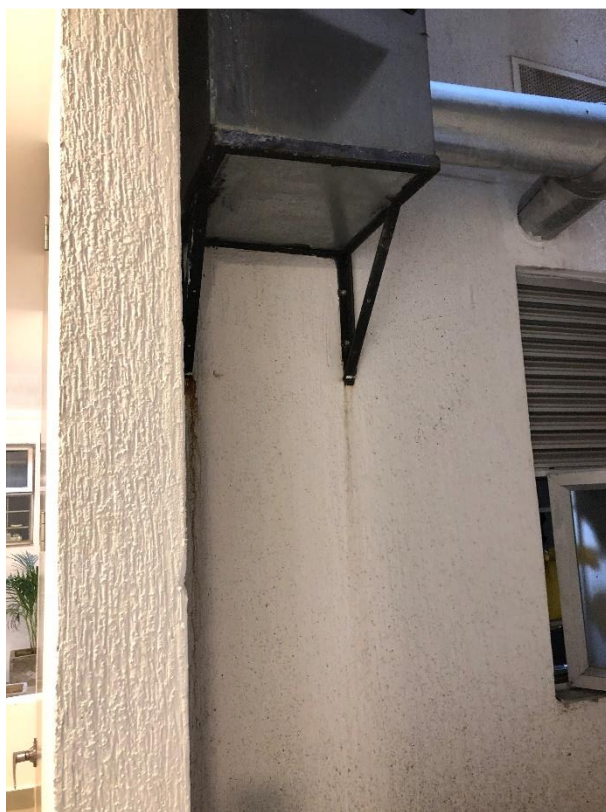
*Foto 154. machas de oxido*

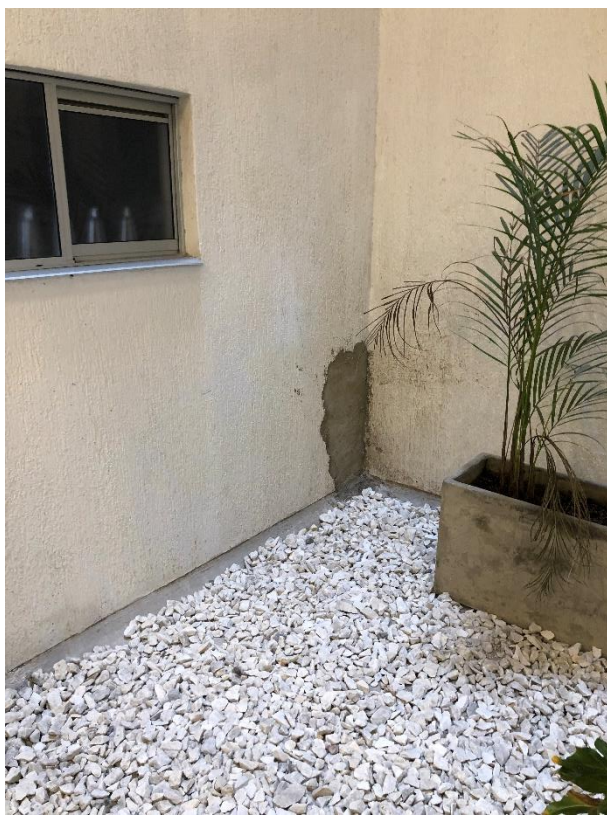
*Foto 155. Rematar pared en vacío apto 101*

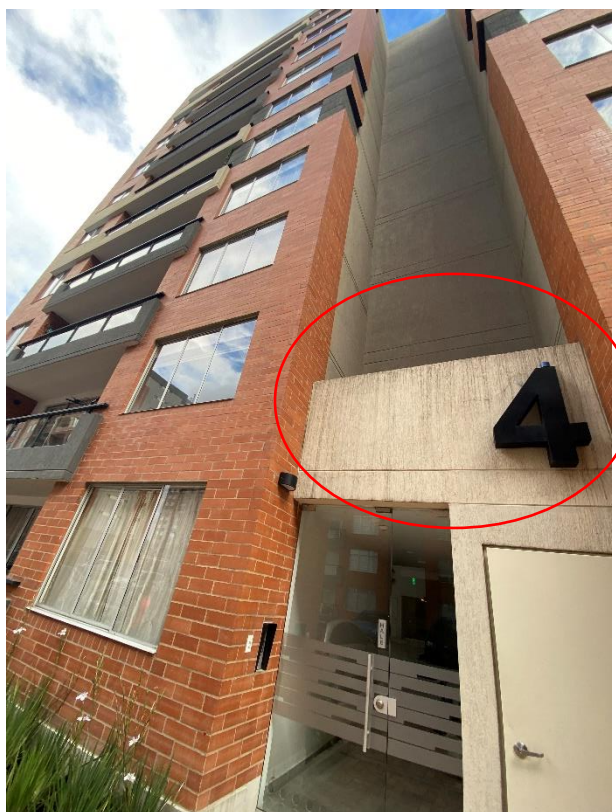
*Foto 157. manchas negras y deterioro de pintura*

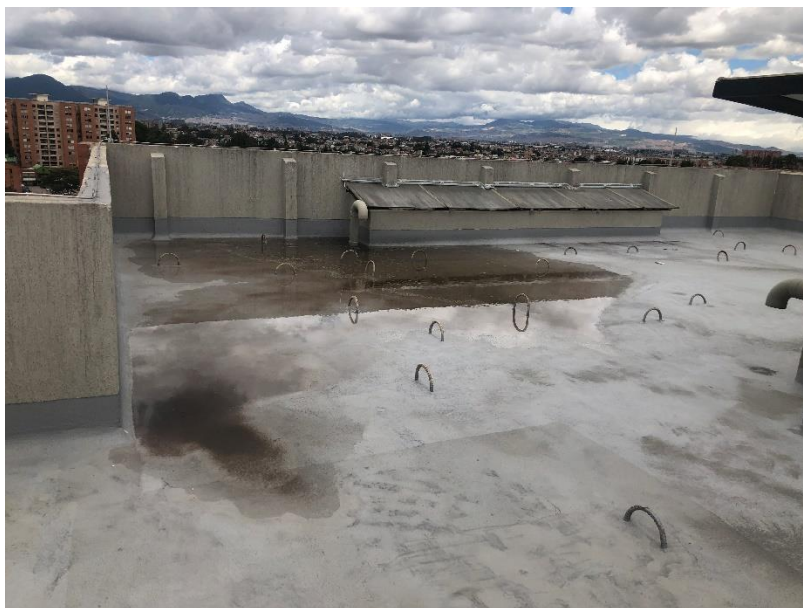
*Foto 158. Empozamientos de agua en cubierta*

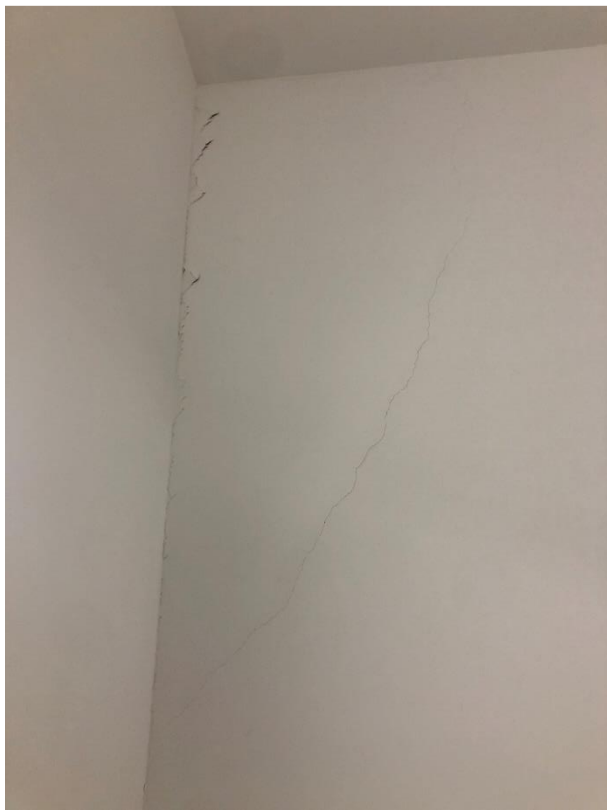
*Foto 169. Fisuras generales en halls*

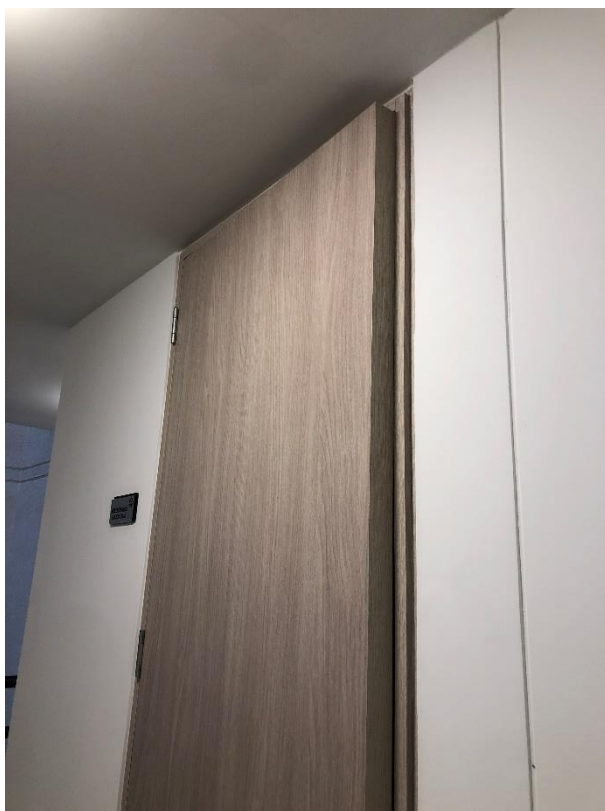
*Foto 173. puerta caída no cierra Cuarto de medidores 301-302*

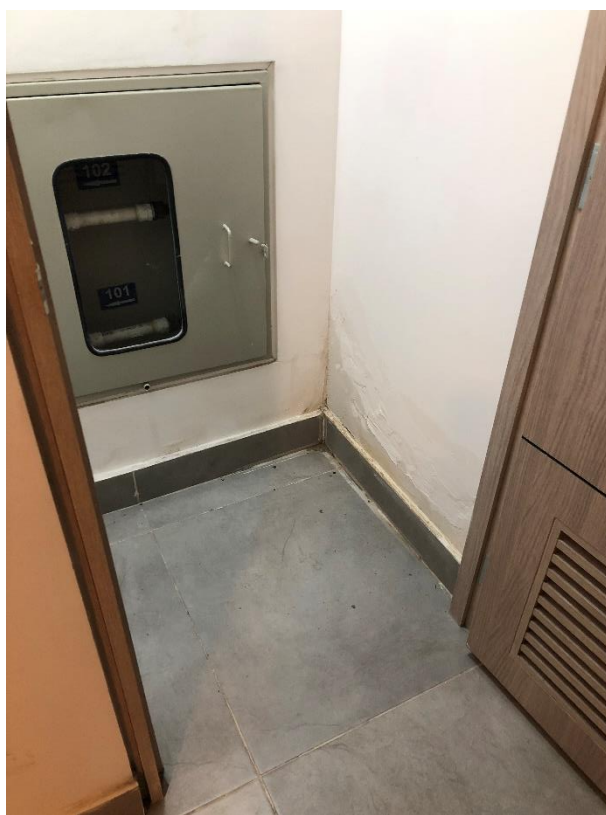
*Foto 178. Humedad cuarto medidores 101-102*

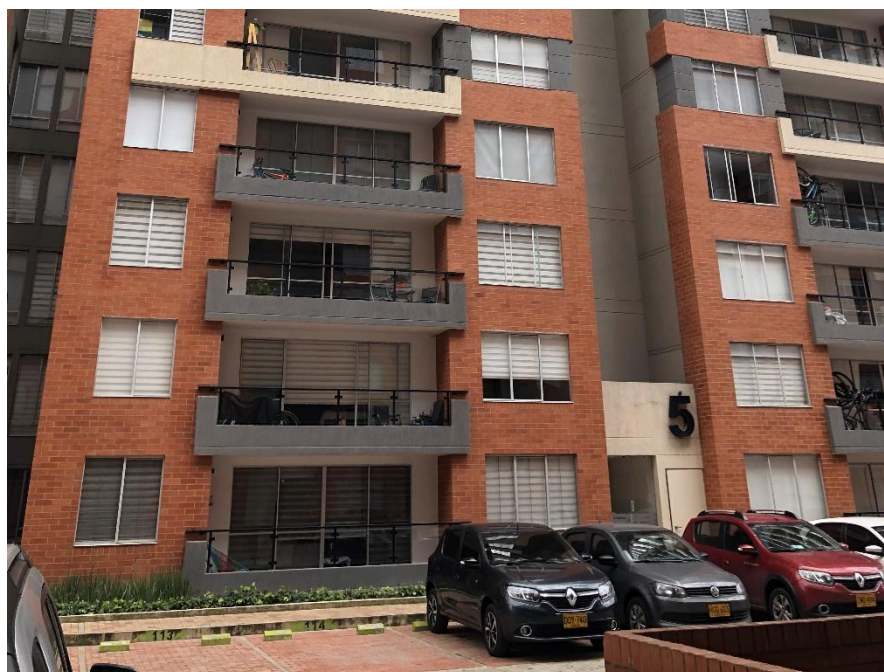
*Foto 182. Manchas negra y deterioro muro superior al ingreso*
