## **INFORME DE EVALUACIÓN TÉCNICA SOBRE LA INFRAESTRUCTURA ELÉCTRICA DEL CONJUNTO RESIDENCIAL ALTOS DE GRANDA**

Evaluar el estado, funcionamiento y condiciones de la infraestructura eléctrica asociada a las zonas comunes de la copropiedad Altos de Granada, ubicada en la ciudad de Bogotá.

Con el fin de evaluar su estado a la luz del Reglamento Técnico de instalaciones eléctricas – RETIE.

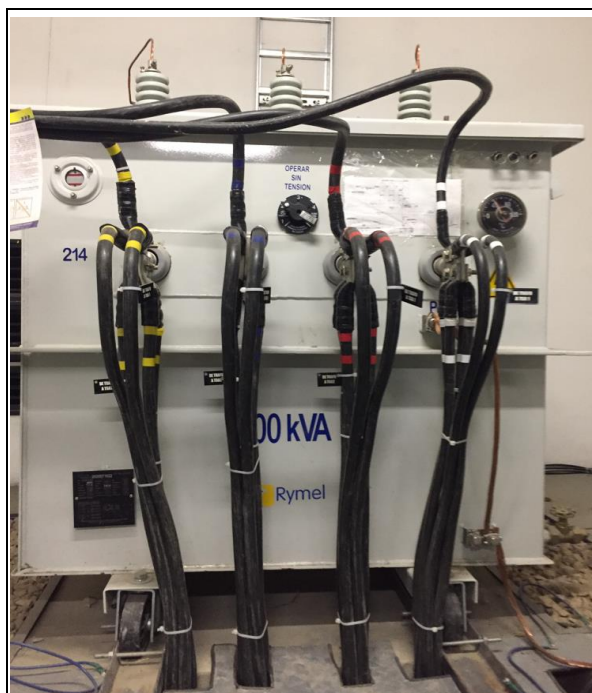
Fotografía 2. Transformador de distribución. Fuente propia.

El Transformador está instalado adecuadamente en su respectivo cuarto, las conexiones en cable aislado del lado de media y baja tensión son firmes, seguras y están plenamente identificadas, se evidencian las conexiones a tierra, así mismo la disposición física de este equipo concuerda con lo señalado en el plano 2 de 3 Serie 3 – Proyecto de Subestación – noviembre 2020.

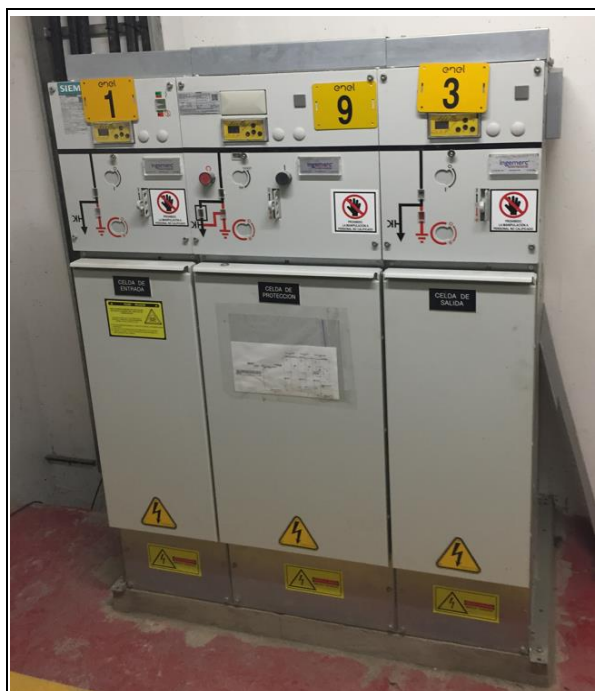
Fotografía 3. Tren de celdas MT. Fuente propia.

Para la alimentación del Transformador de distribución, se tiene instalada una celda triplex en MT, que está ubicada contiguamente al cuarto del Transformador. Esta celda tiene las siguientes características:

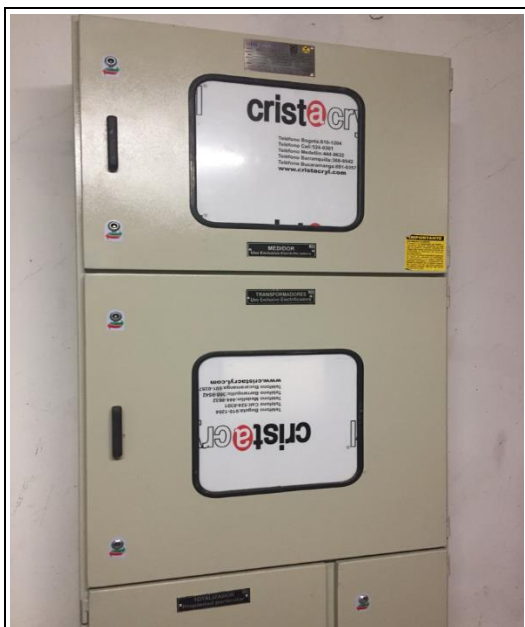
Fotografía 7. Gabinete del contador de servicios comunes. Fuente propia.

Así mismo se confirma que no se tiene instalado el contador de los servicios comunes.

- Se solicita a la constructora entregar el sistema RCI en funcionamiento y probado con la transferencia de la planta de emergencia.
- Se solicita a la constructora instalar el medidor de zonas comunes.

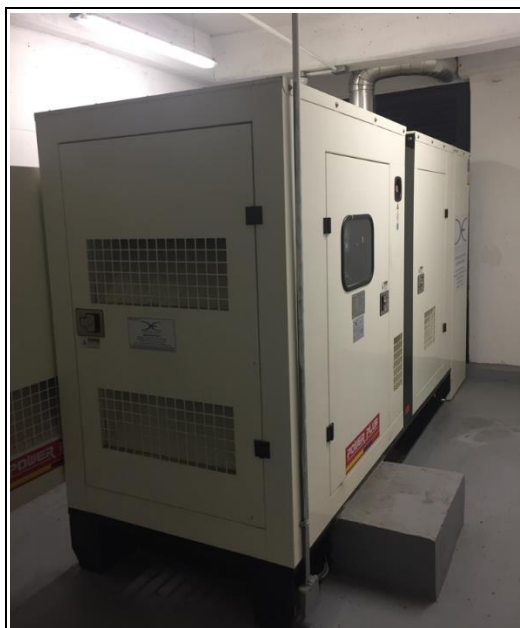
Fotografía 9. Planta de emergencia. Fuente propia.

La planta de emergencia está instalada adecuadamente en su respectivo cuarto independiente, las conexiones en cable aislado en baja tensión son firmes, seguras y están plenamente identificadas, se evidencian las conexiones a tierra, así mismo la disposición física de este equipo concuerda con lo señalado en el plano 2 de 3 Serie 3 – Proyecto de Subestación – noviembre 2020.

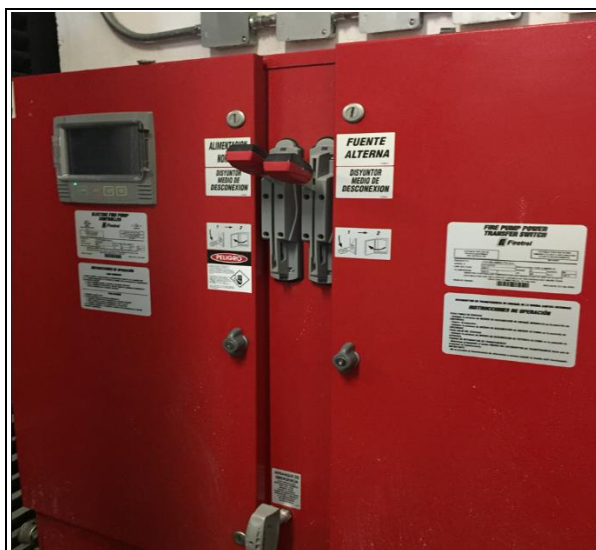
Fotografía 12. Tablero de control sistema contraincendios. Fuente propia.

Se tiene instalado un sistema contraincendios, el tablero de control tiene un dispositivo con tecnología numérica para realizar la operación y visualización de alarmas y selección de operación de las bombas, este tablero cumple con lo requerido en el numerales 20.23.1 y 20.23.1.4 del RETIE.

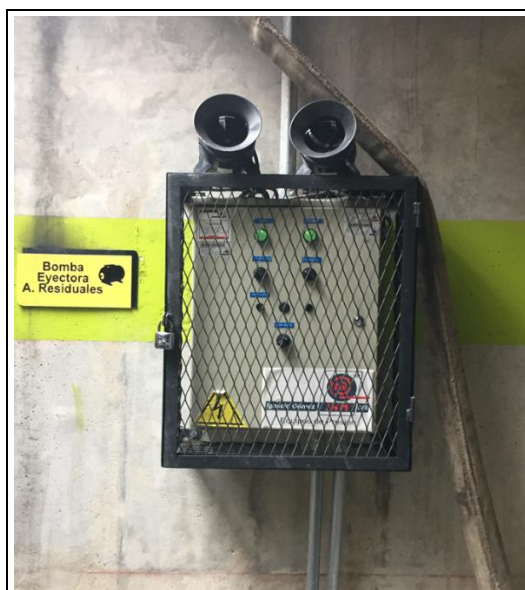
Fotografía 13. Tablero de control  
sistema de bombas eyectoras.  
Fuente propia.

Se tiene un sistema de bombeo para aguas residuales instalado en las zonas de parqueaderos cubiertos, los tableros de control tienen indicadores de operación y selectores de automático y manual, selección de operación de las bombas, este tablero cumple con lo requerido en el numerales 20.23.1 y 20.23.1.4 del RETIE.

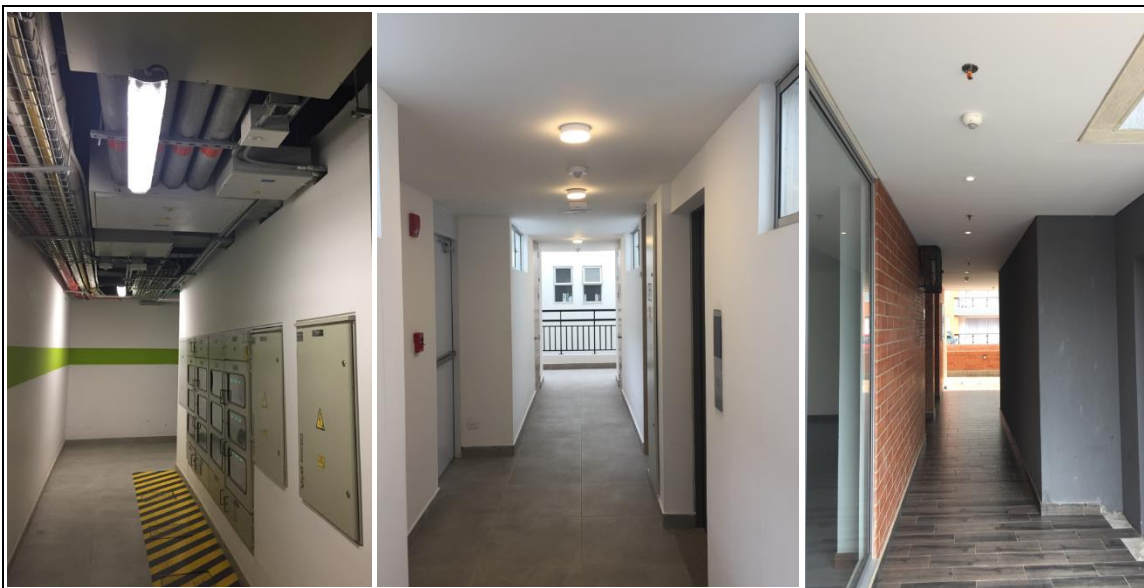
Fotografía 15. Sistema de iluminación interior. Fuente propia.

El sistema de iluminación interior en cada una de las zonas sociales se protege mediante interruptores termomagnéticos instalados en los respectivos tableros de distribución, en los puntos fijos de las torres, salones, cuartos de bombas, portería, etc., Así mismo se tiene instalado un sistema de iluminación de emergencia, el cual tiene como función dar eliminación ante la ausencia de tensión, falla interna o falla en el servicio del operador de red.

El sistema de iluminación y toma corriente de las zonas comunes generales funciona adecuadamente.

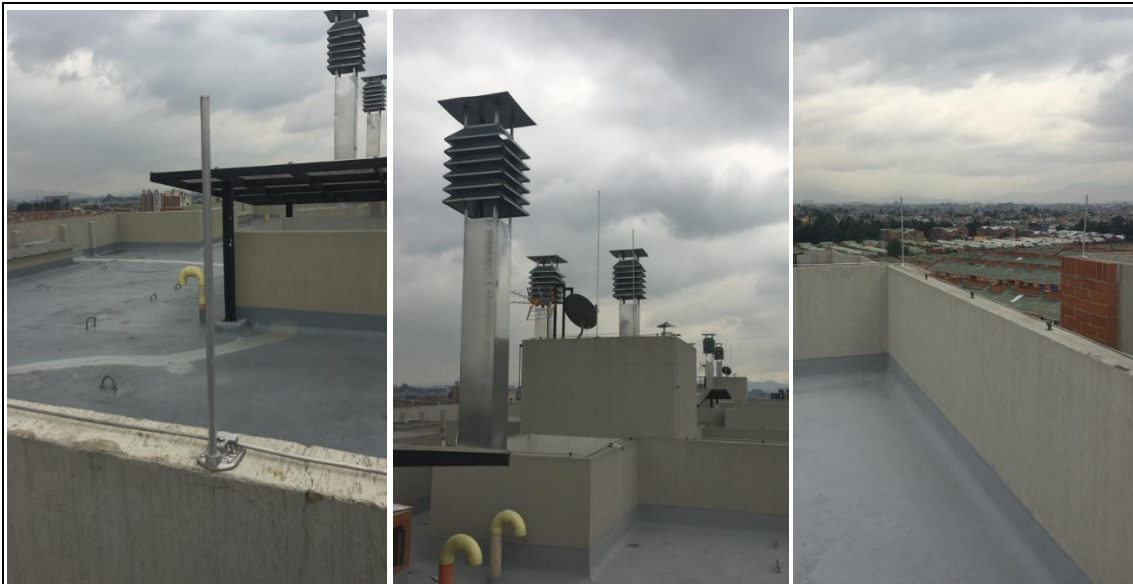
Fotografía 16. Sistema de apantallamiento. Fuente propia.

El sistema de protección contra descargas atmosféricas ha sido instalado y esta sustentado en la memoria de cálculo Anexo 1. Análisis de riesgo por descargas atmosféricas.

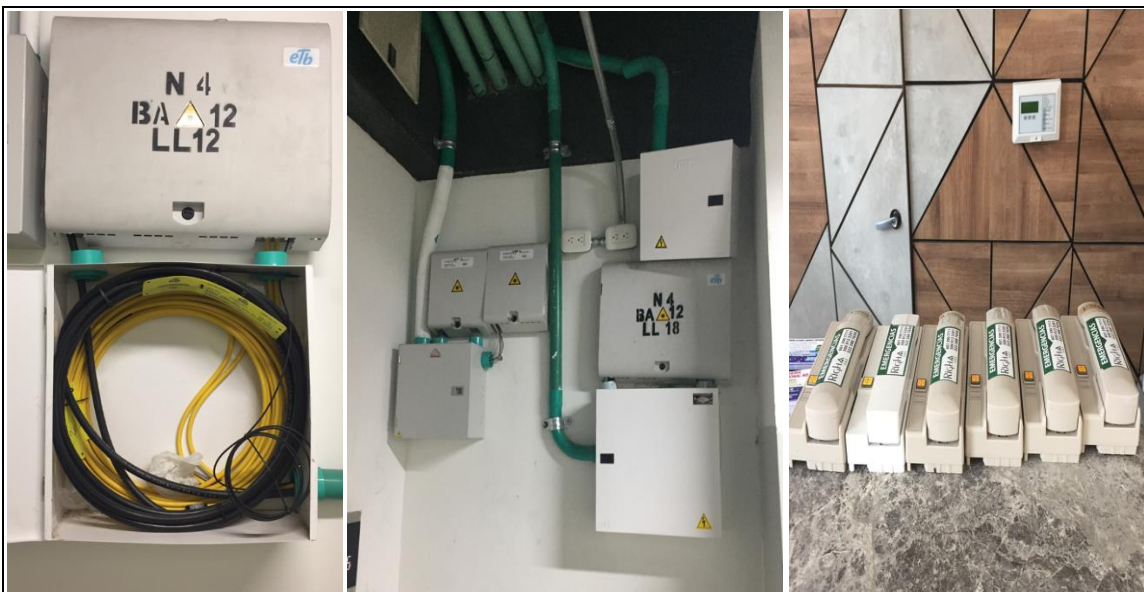
Fotografía 17. Sistema de comunicaciones. Fuente propia.

El sistema de comunicaciones este compuesto por la red de citofonía, CCTV, TV, Voz y datos; el cual esta tendido y conexionado en cada una de las torres de la copropiedad.
