## **V1. INFORME TÉCNICO N°1**

### **INSPECCIÓN DE INSTALACIONES HIDRÁULICAS, SANITARIAS, GAS Y EXTINCIÓN DE INCENDIOS**

#### **PROYECTO ALTOS DE GRANADA – BOGOTÁ D.C.**

**JUNIO 13 DE 2022**

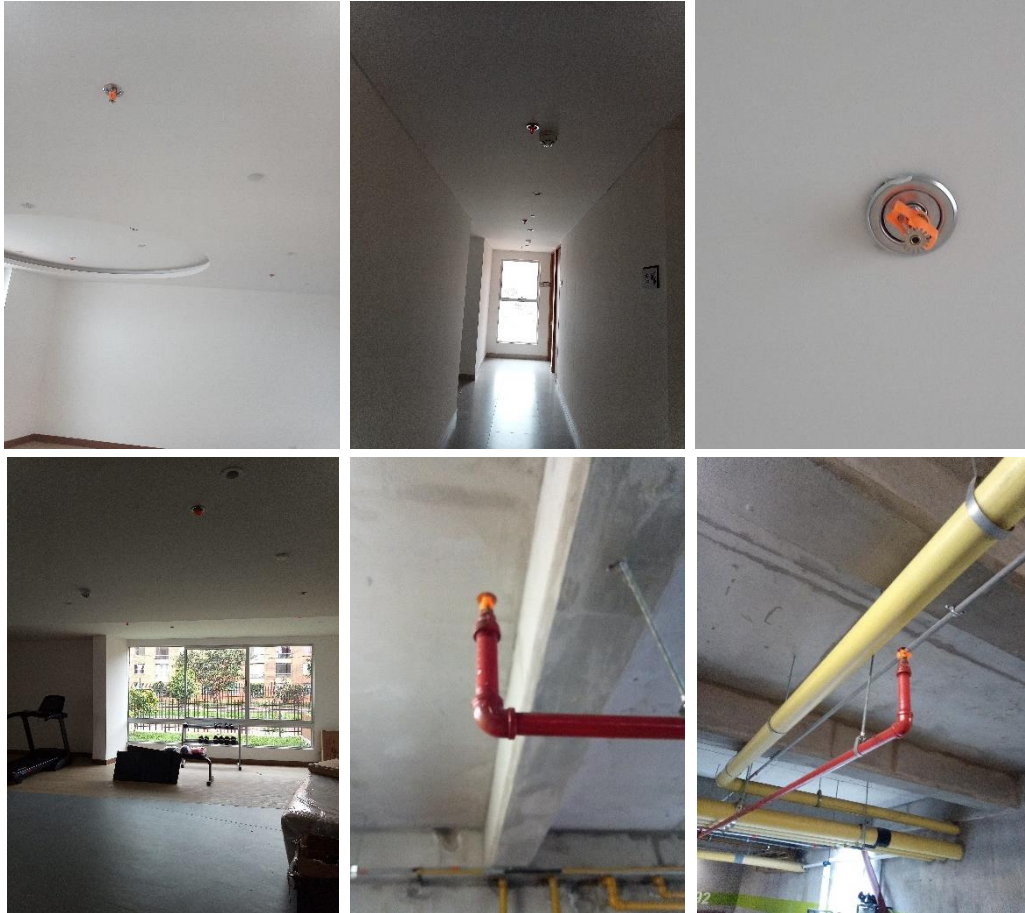
- Se evidencia que existen rociadores con el protector, este debe ser retirado. **O**

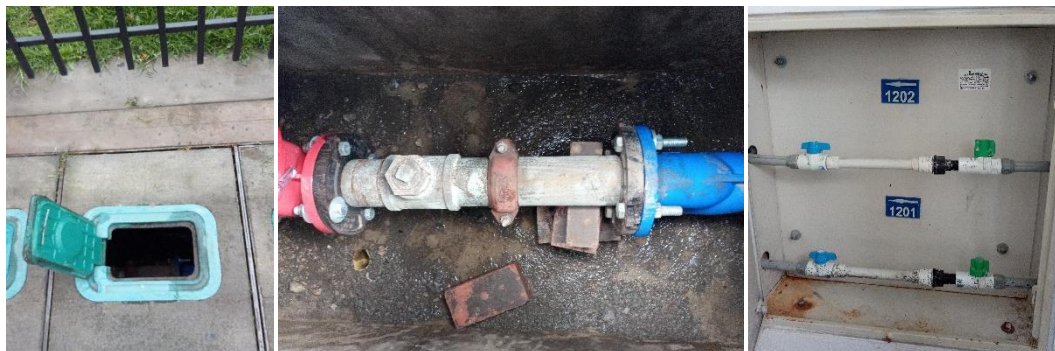
- Se evidencia que falta la instalación del medidor de agua potable totalizador y de apartamentos. **O**

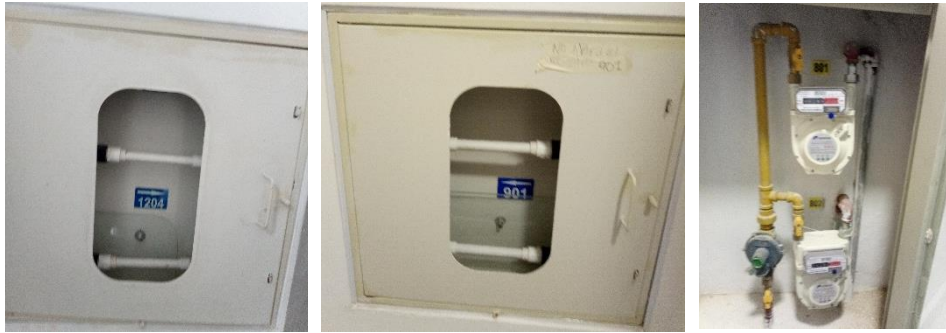
- Se evidencian cajillas de medidores sin vidrio o en mal estado. **O**

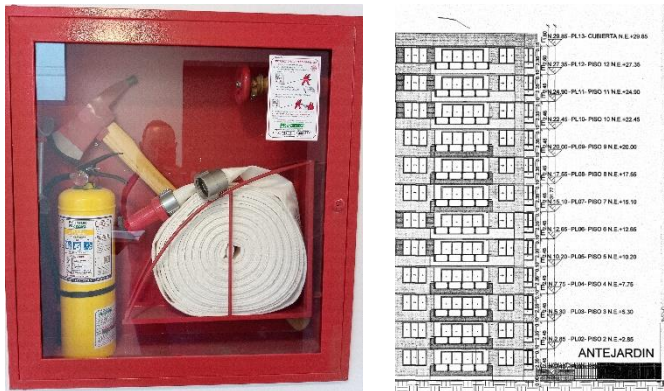
- Se evidencia que las escaleras de emergencia no cuentan con tomas para bomberos y se está usando un sistema clase II, teniendo en cuenta la altura del edificio se debería socializar con el cuerpo oficial de bomberos y que aprueben dicha condición. **O**

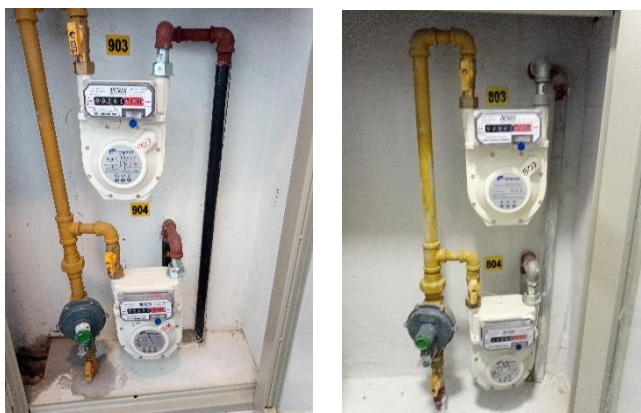
- Se evidencia que los medidores de gas no están debidamente soportados, se sostienen exclusivamente de la tubería. **O**

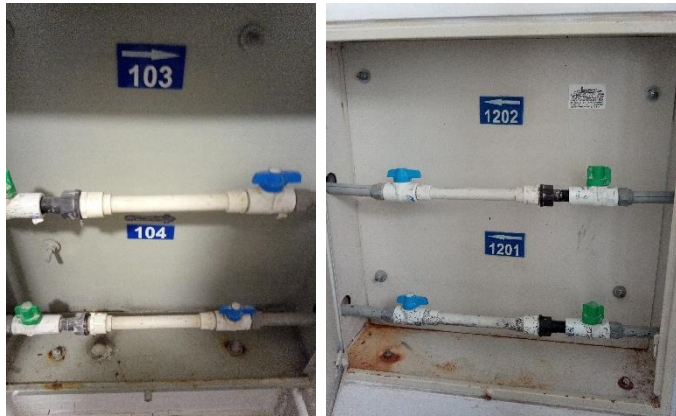
- Se evidencian goteras en algunas cajillas de medidores, las cuales deben ser corregidas. **O**

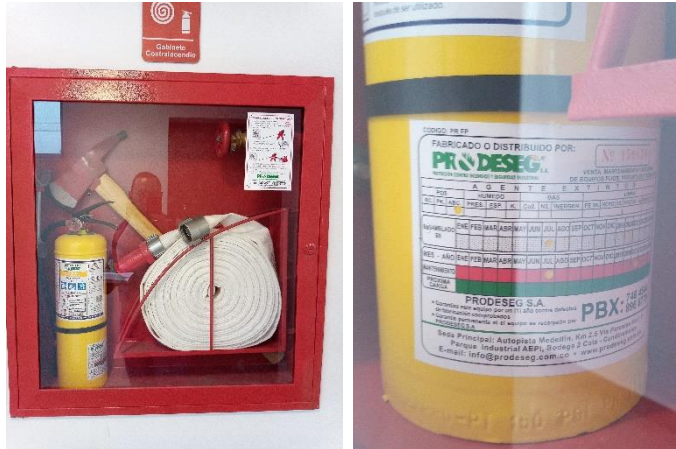
- Se debe garantizar que los extintores contra incendio se encuentren recargados. **O**

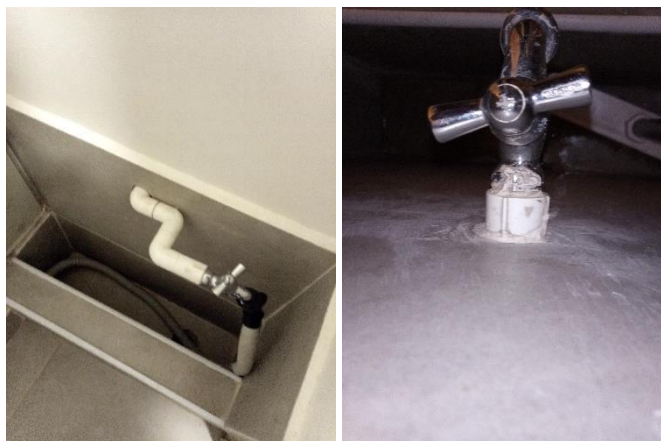
- Se evidencia que los puntos hidráulicos de llave manguera se encuentran en PVC, los cuales deberían ser en acero inoxidable u otro material con mayor resistencia al daño mecánico. **D**

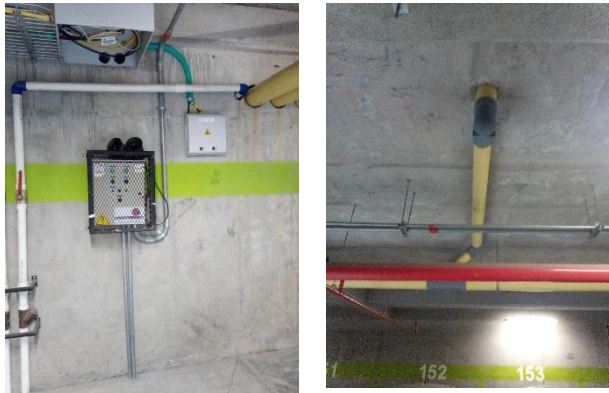
- Se debe garantizar que toda tubería PVC este adecuadamente soportada, sin superar distancia entre soportes de 1.2m en horizontal o 3m en vertical. **O**

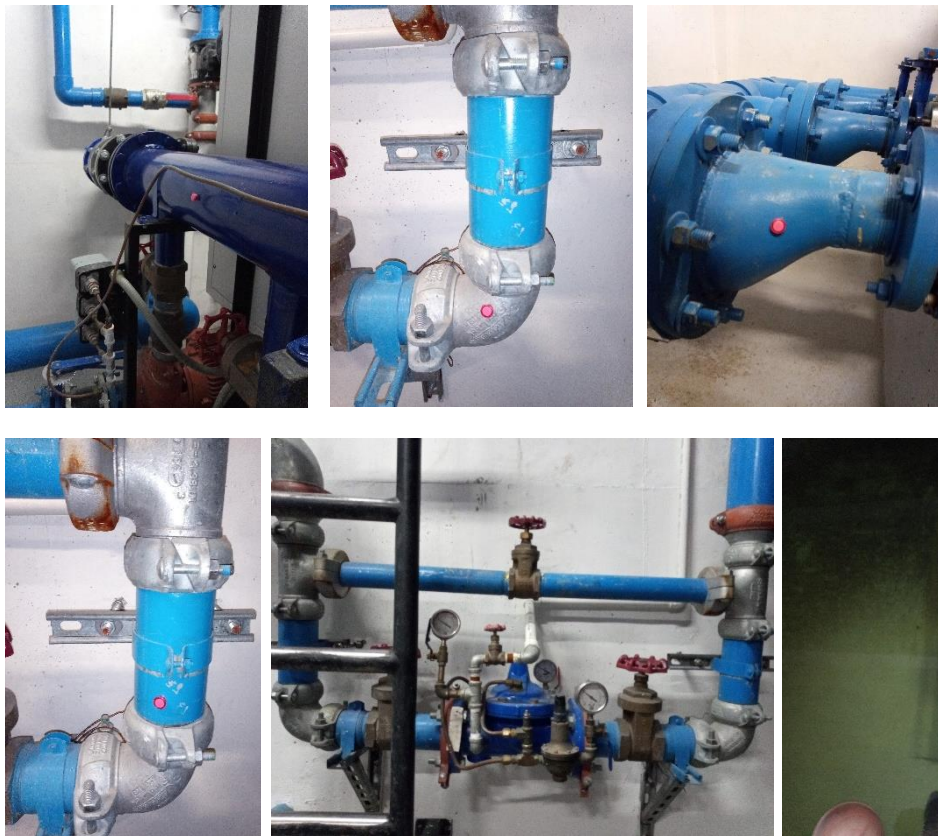
- Se evidencia el uso de tuberías en acero galvanizado para las redes de agua potable en el cuarto de bombas, la cual, según NTC 1500 en su capítulo 7, no se encuentra aprobada para dicho uso, se debería cambiar por tubería en acero inoxidable, polipropileno u otra listada en la norma citada. **O**

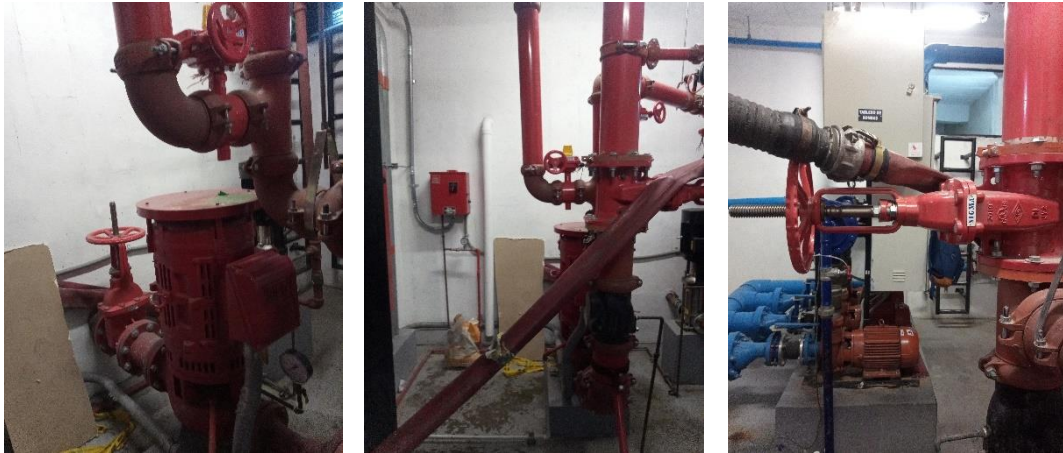
- Según NFPA 20 4.16 se deben supervisar las válvulas en su posición normal mediante alguno de los siguientes métodos: **O**
  1. Servicios de señalización de estación central.

2. Servicio de señalización local que provoque una señal audible en un punto constantemente atendido.
3. Bloqueo de válvulas.
4. Sellado de válvulas dentro de un gabinete cerrado y bajo control del dueño y una inspección semanal.

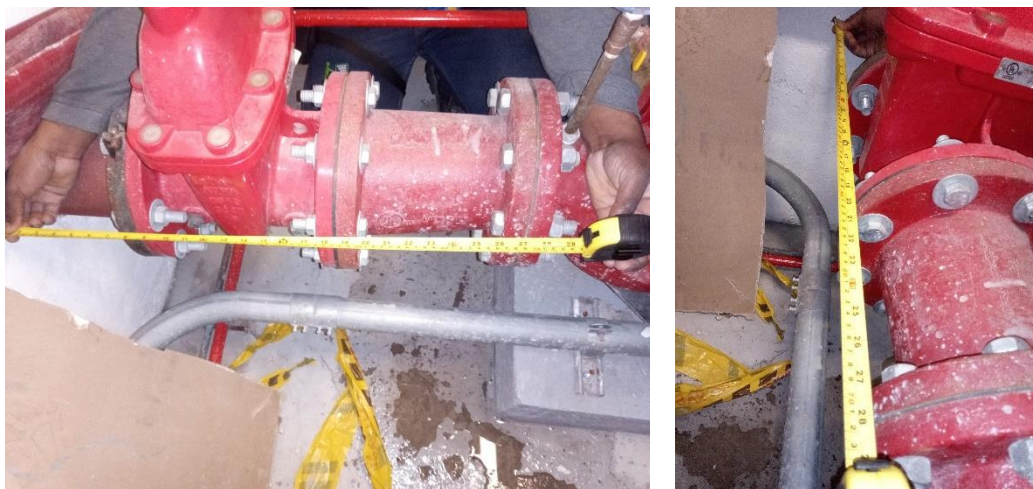
- Se evidencia que la longitud de la succión del equipo de protección contra incendio es de 70cm desde la brida de la bomba, hasta el muro. Se debe garantizar la distancia de 10 diámetros indicada por NFPA 20 hasta el codo y además el elemento tipo junta flexible o similar. O

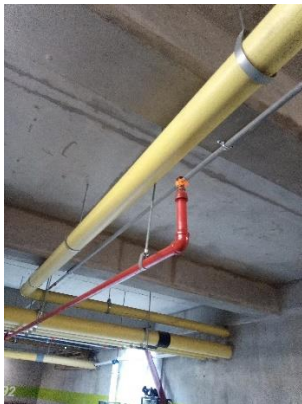
- Se evidencia que algunos colectores en parqueadero tienen pendiente menor al 1%, se debe garantizar fuerza tractiva de 0.15kg/m2. **O**

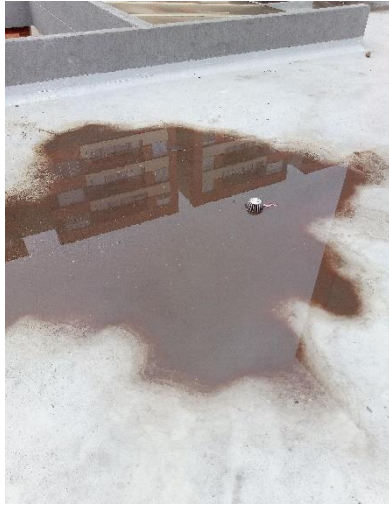
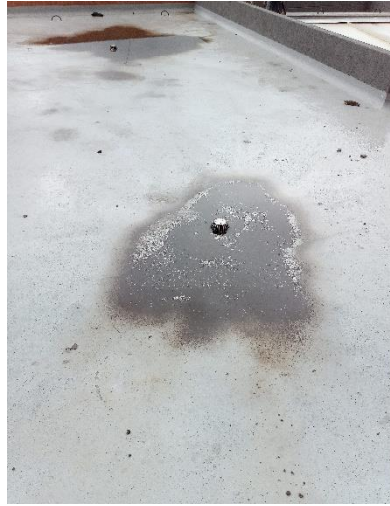
- Se evidencia un drenaje inadecuado en las cubiertas, se debe revisar la pendiente del acabado y que el remate con la tragante no permita la generación de una lámina de agua. **D**
