Referencia: DERECHO DE PETICIÓN ART. 23 DE LA CONSTITUCIÓN POLÍTICA DE COLOMBIA y RECLAMACIÓN FORMAL, POR GARANTÍAS Y BIENES NO ENTREGADOS, DE LAS ZONAS COMUNES

CONSUELO PINZÓN PÁEZ, identificada como aparece al pide de su firma, en calidad de Representante Legal de ALTOS DE GRANADA, ubicada en la Calle 78B No 116-36 de la Localidad de Engativá, de la ciudad de Bogotá D.C., construido por ustedes, con fundamento en el artículo 23 de la Constitución Política de Colombia, me permito hacer la siguiente petición, y reclamación formal a ustedes como constructora o promotora del proyecto por concepto de garantías sobre los bienes comunes esenciales y no esenciales.

Los puntos que a continuación se enuncian, son el resultado de un estudio contratado por la copropiedad con la entidad Servilonjas, especialista en estos procesos.

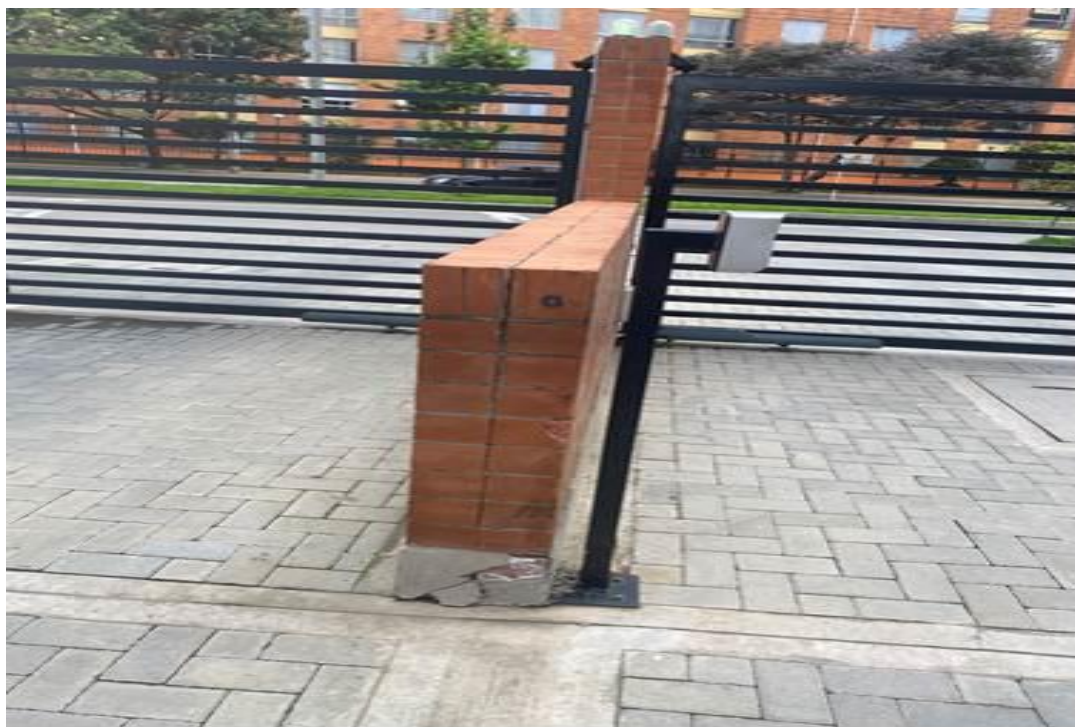
Foto 1 Fisura en murete ingreso

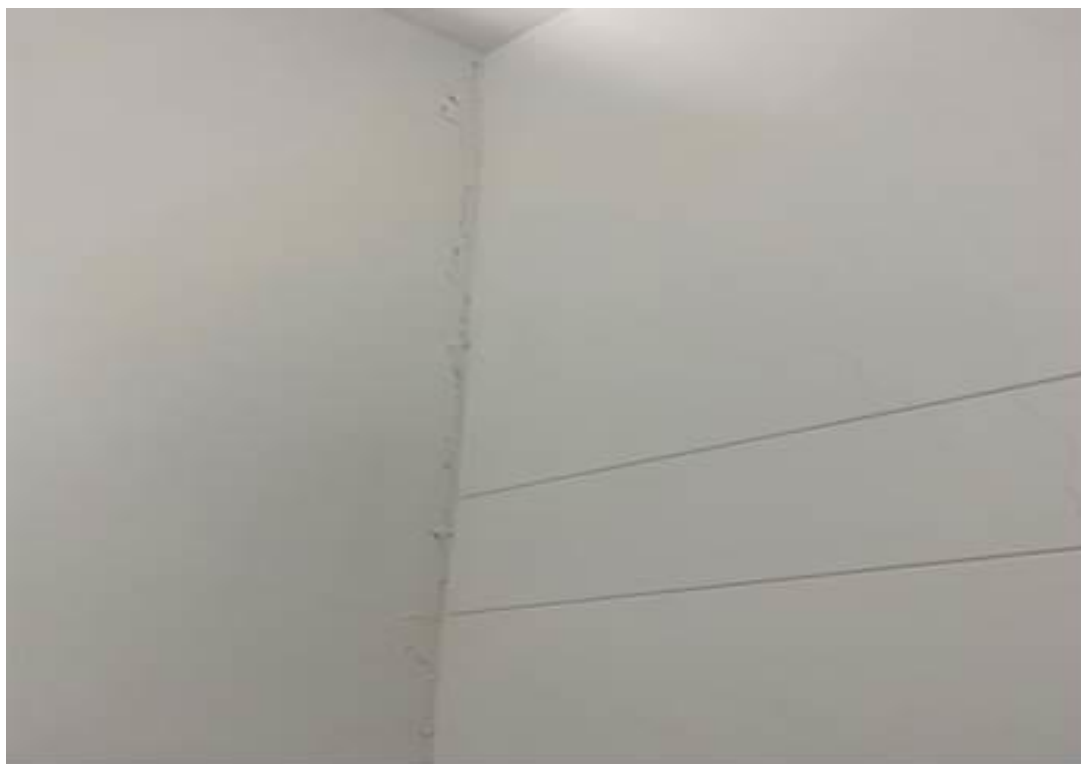
Foto 4 Fisuras en escalera emergencia torre 1 piso 12 a piso 1

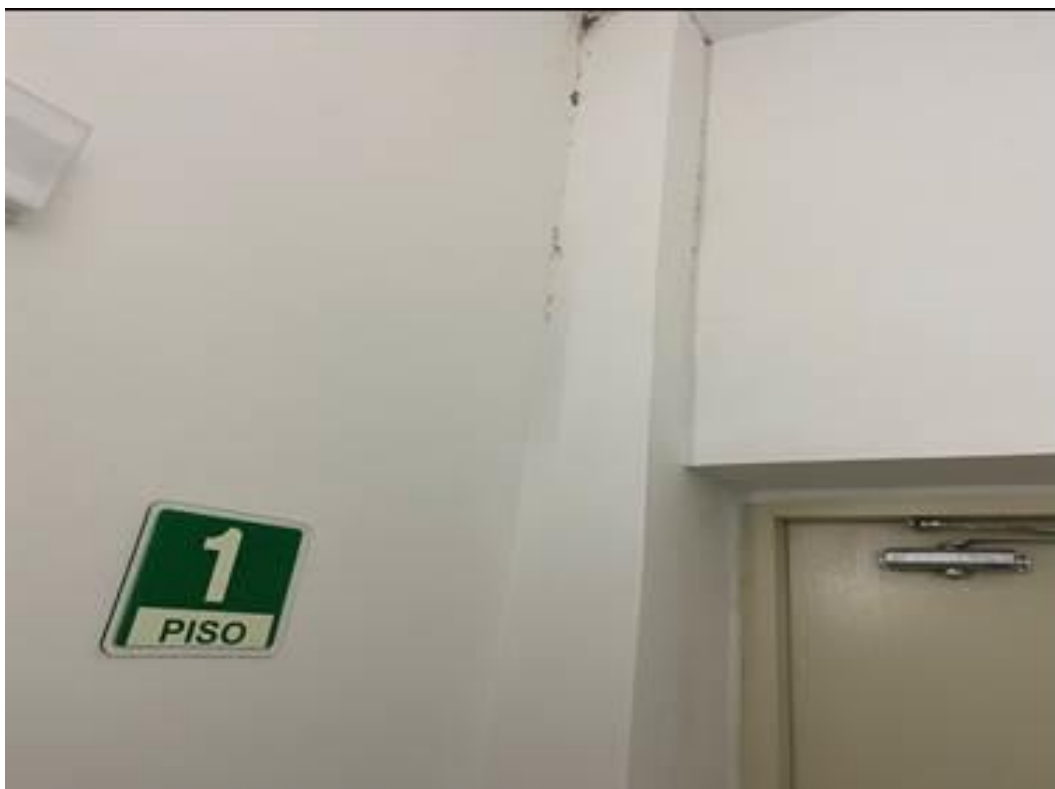
Foto 10 Fisuras en escalera emergencia torre 2 piso 1

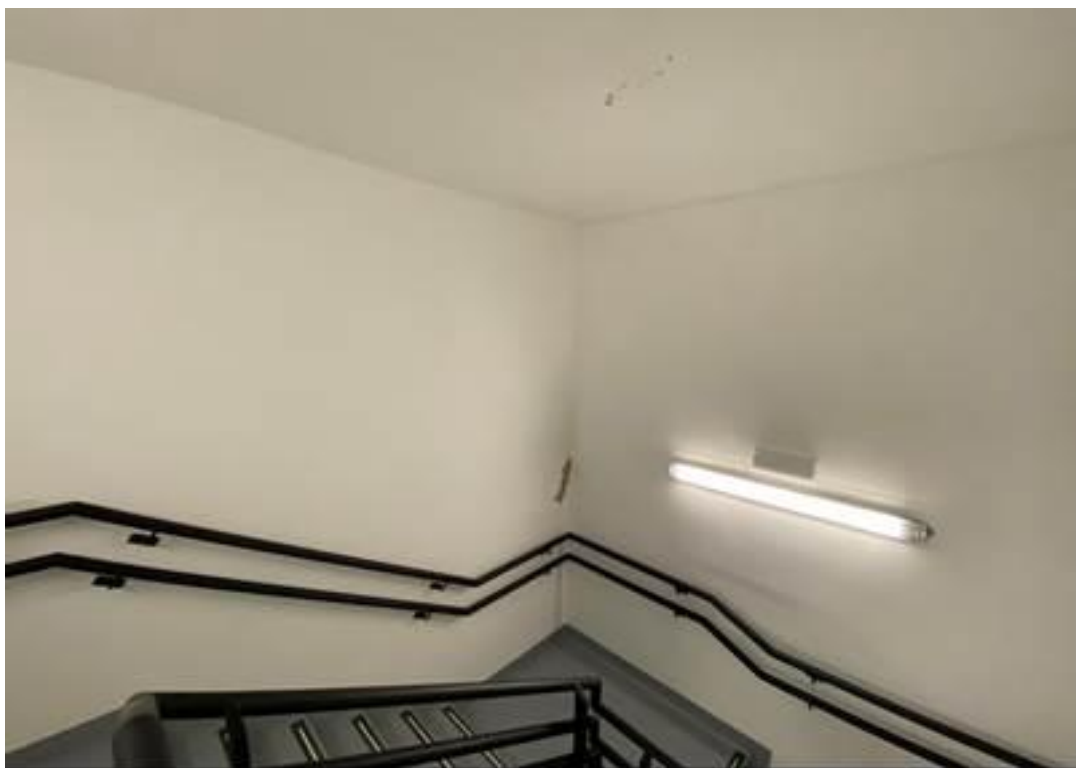
Foto 16 Fisuras en escalera emergencia torre 4 y 5 piso 12 a 2

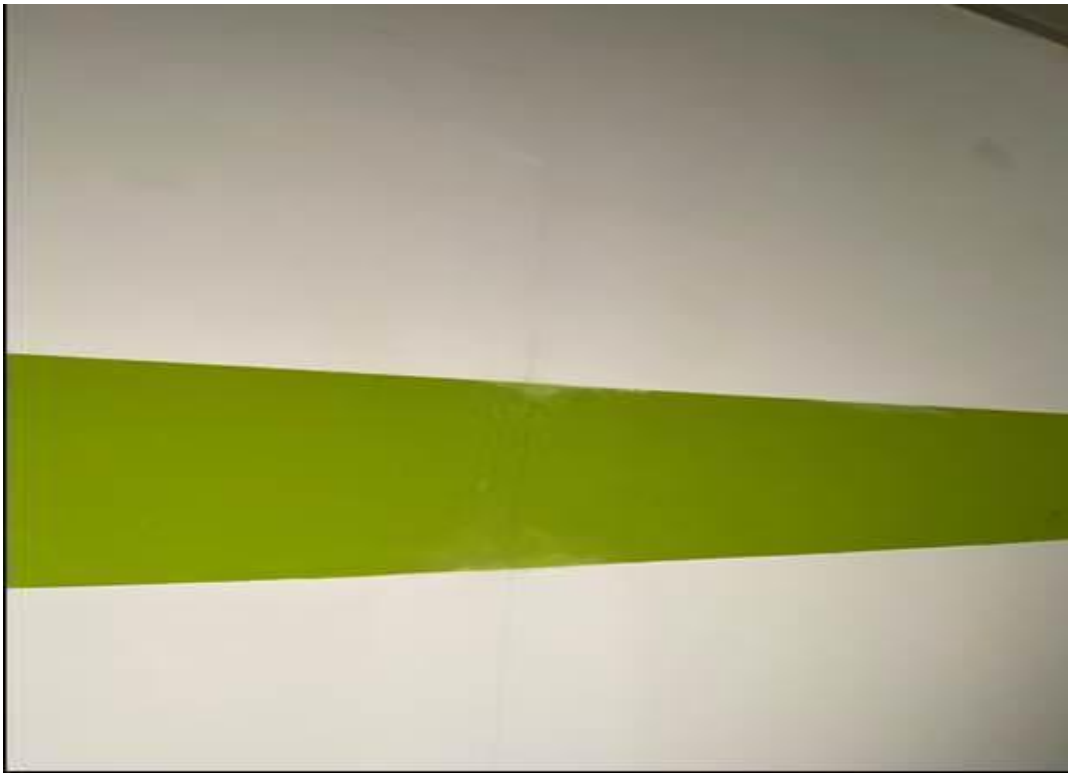
Foto 25 Filtraciones por fisura entre unión muro de contención sótano

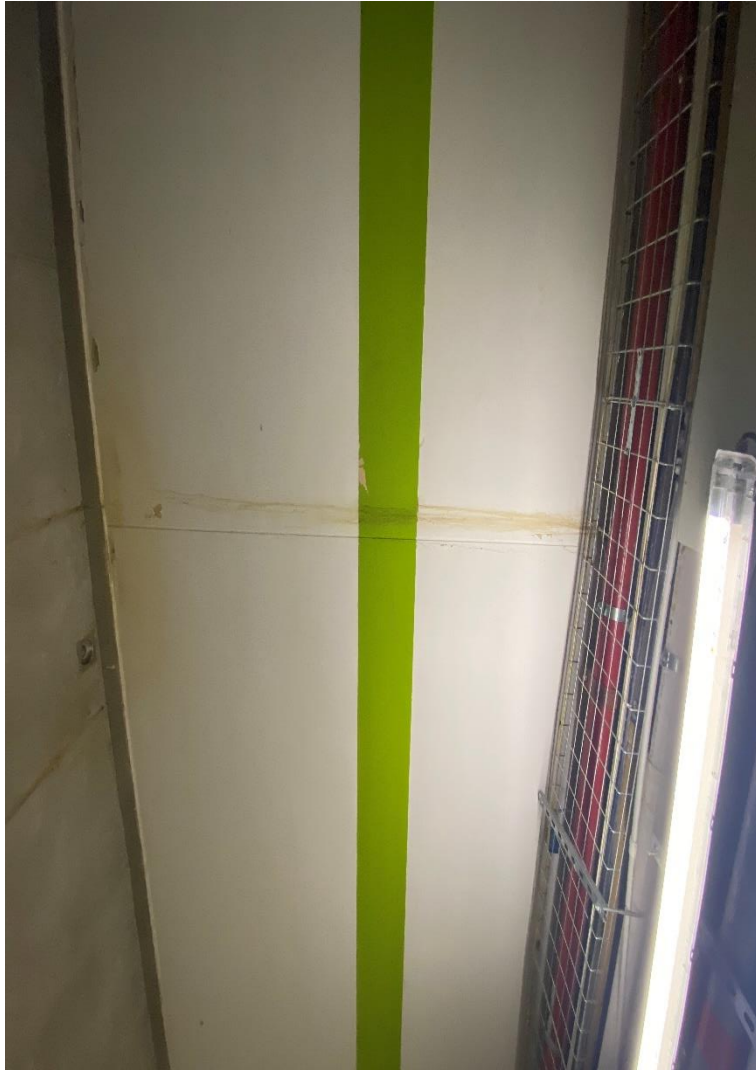
Foto 28 Filtraciones por fisura entre unión muro de contención sótano

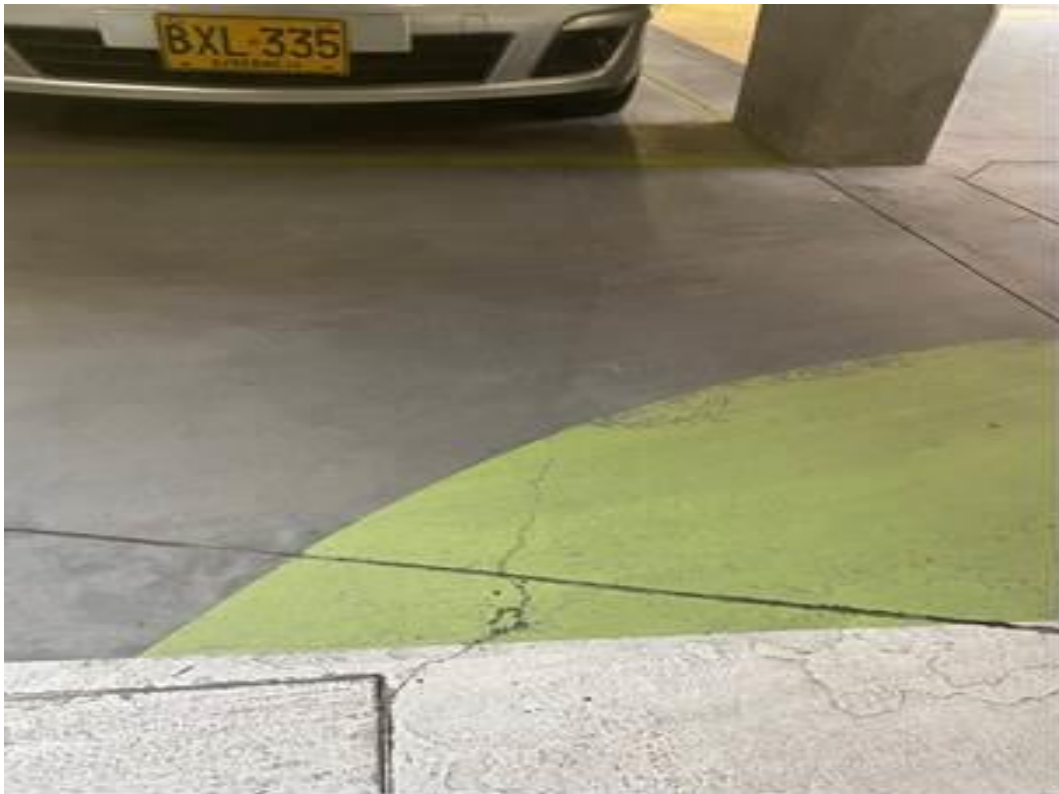
Foto 29 Fisura en placa de contrapiso frente parqueadero 241

Para la placa de contrapiso del sótano se evidencian múltiples fisuras (véase fotos 20 a la 40), se solicitar al constructor su reparación mediante procedimiento definido por la constructora y con el cual se garantice el sello de dichas fisuras.

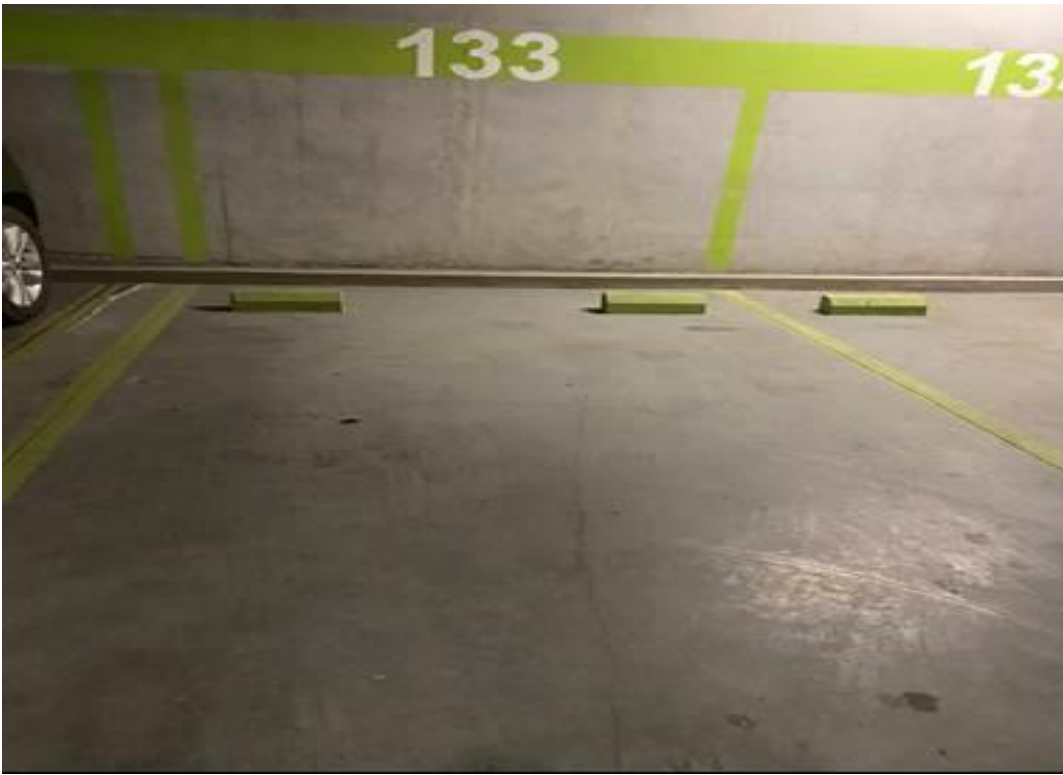
Foto 32 Fisura en placa de contrapiso parqueadero 133

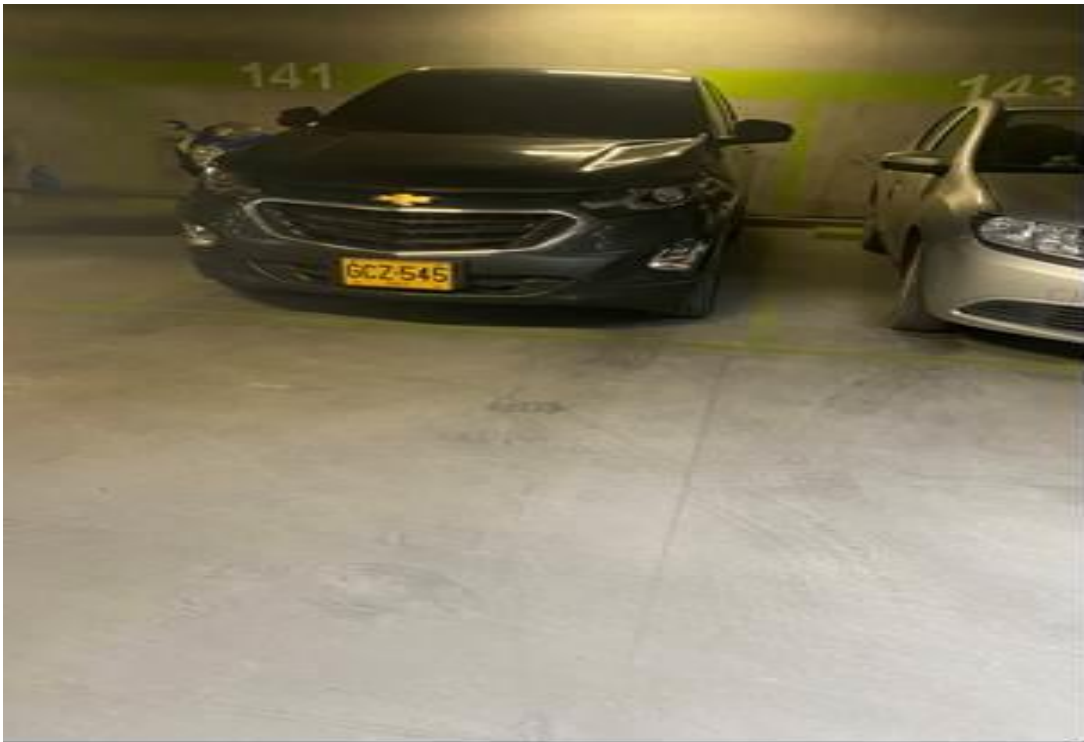
Foto 38 Fisura en placa de contrapiso frente parqueadero 141

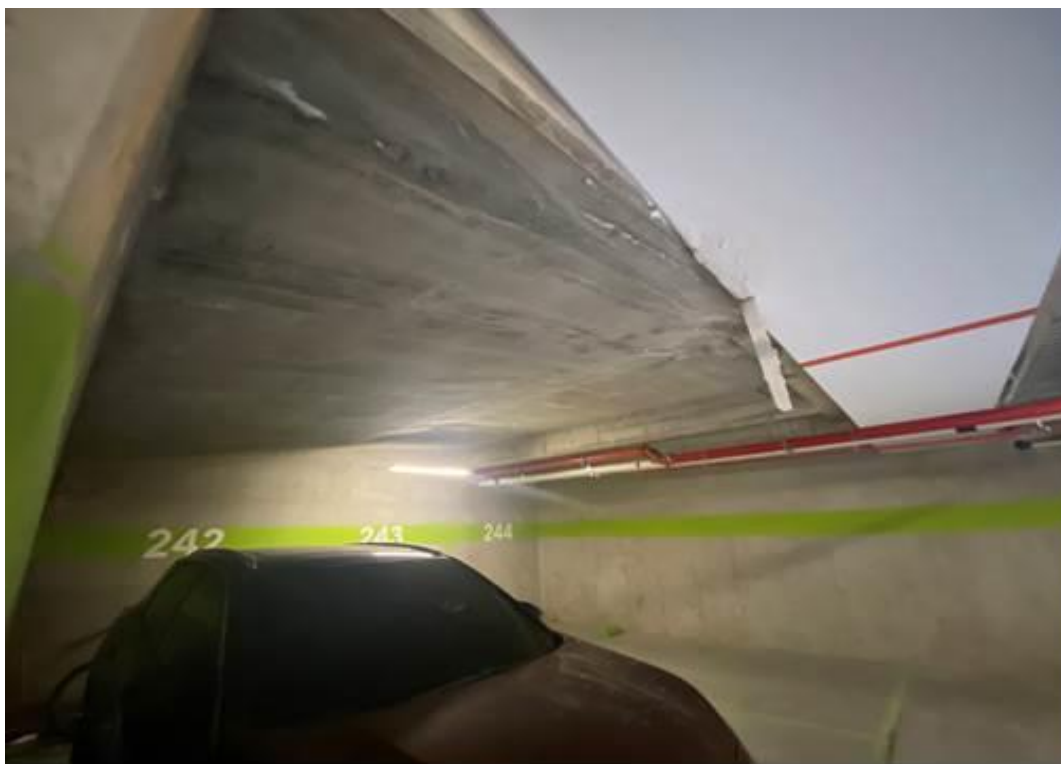
Para la estructura de la plataforma de los sótanos utilizados para parqueaderos se se tienen inconvenientes en lo referente a su funcionabilidad por lo que se requiere solicitar su corrección, como lo es la multiplicidad de fisuras presentes en la rampa de acceso a los sótanos (véase fotos 46 a la 50), esta rampa presenta múltiples fisuras que están ocasionando filtraciones al nivel inferior afectando a los vehículos que están bajo dicha rampa, así mismo se tiene que dicha rampa no presenta un tratamiento de impermeabilización que minimice las filtraciones.

Foto 50 Fisuras rampa acceso parqueadero

En la rampa de acceso al sótano se observan varias fisuras las cuales se requiere sellar para evitar filtraciones que generen daños en el sótano en la parte inferior donde está ubicada esta rampa, una vez selladas estas fisuras se sugiere hacer una prueba de estanqueidad que corrobore que los sellos quedaron correctamente y no se presenten filtraciones al sótano.

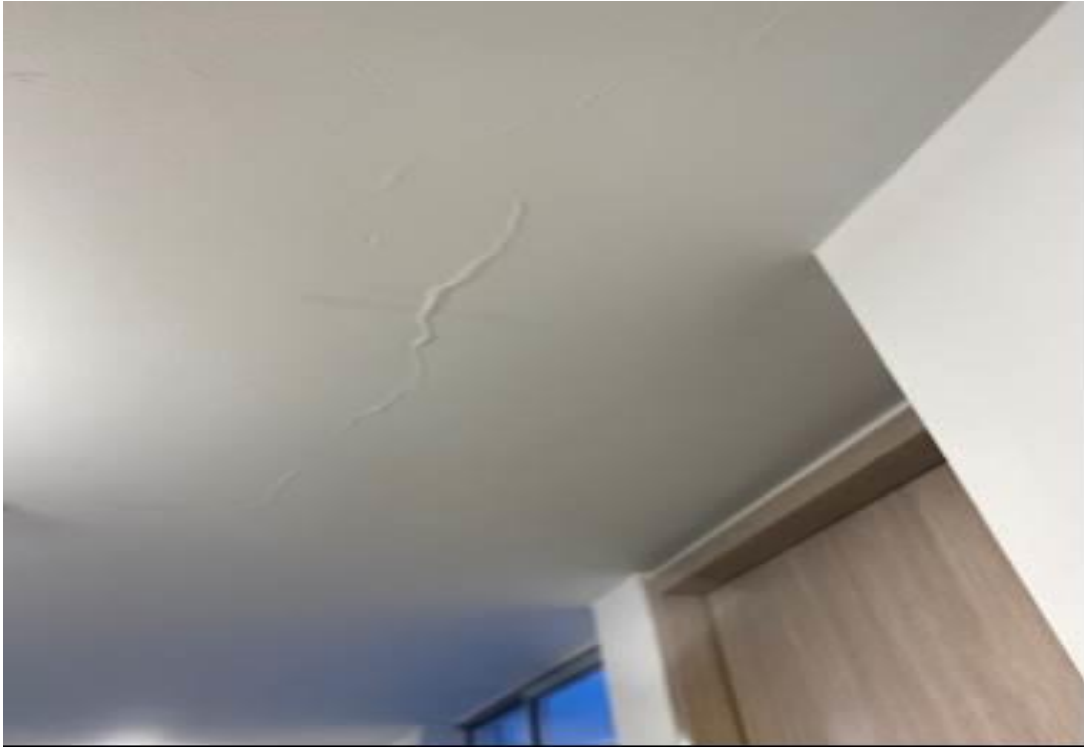
Se tienen fisuras en la placa de la plataforma (véase fotos 51 y 52), se solicita su reparación, así como la reparación de la impermeabilización sobre dicha zona, así mismo en la parte central de las torres frente al ascensor en el último nivel también se están presentando fisuras que pueden afectar a los acabados (véase foto 54).

Foto 54 Fisuras bajo placa cubierta torres

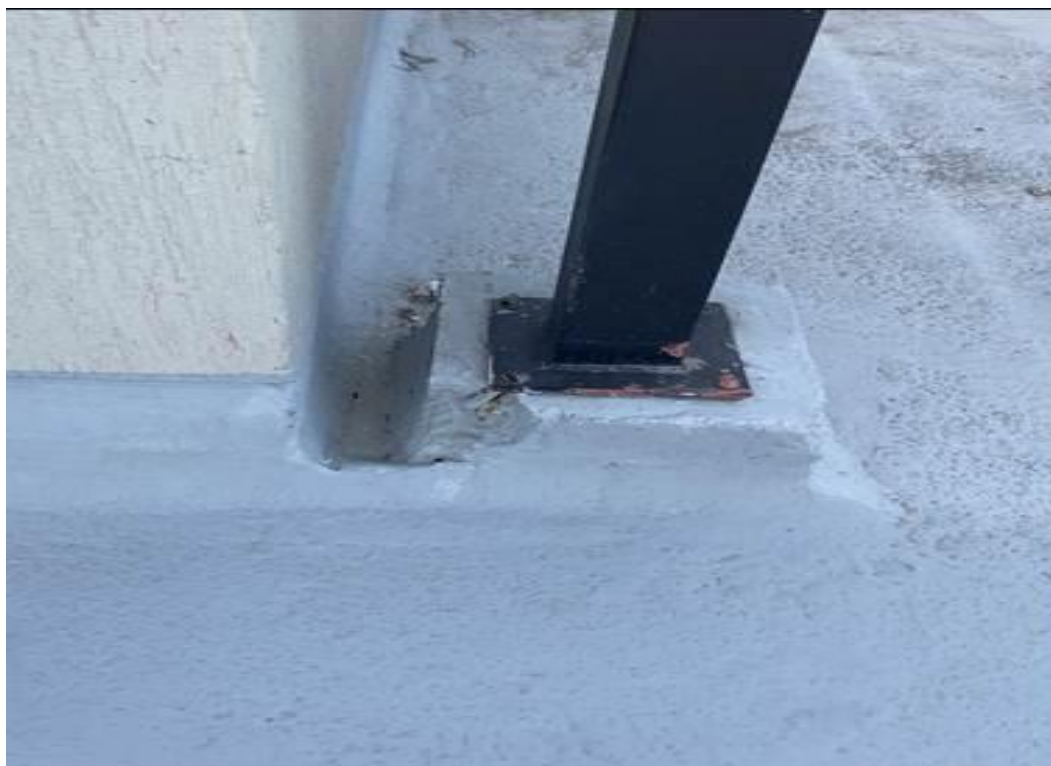
Foto 60 pedestal cubierta liviana torre 2 con anclaje mal ejecutado

Para la estructura metálica correspondiente a la cubierta de los puntos fijos de las torres se tienen afectaciones en sus apoyos (véase fotos 59 a la 62), lo que puede afectar a la estructura a futuro, por lo que se solicita la correspondiente reparación con algún producto tipo grouting para reparaciones estructurales.

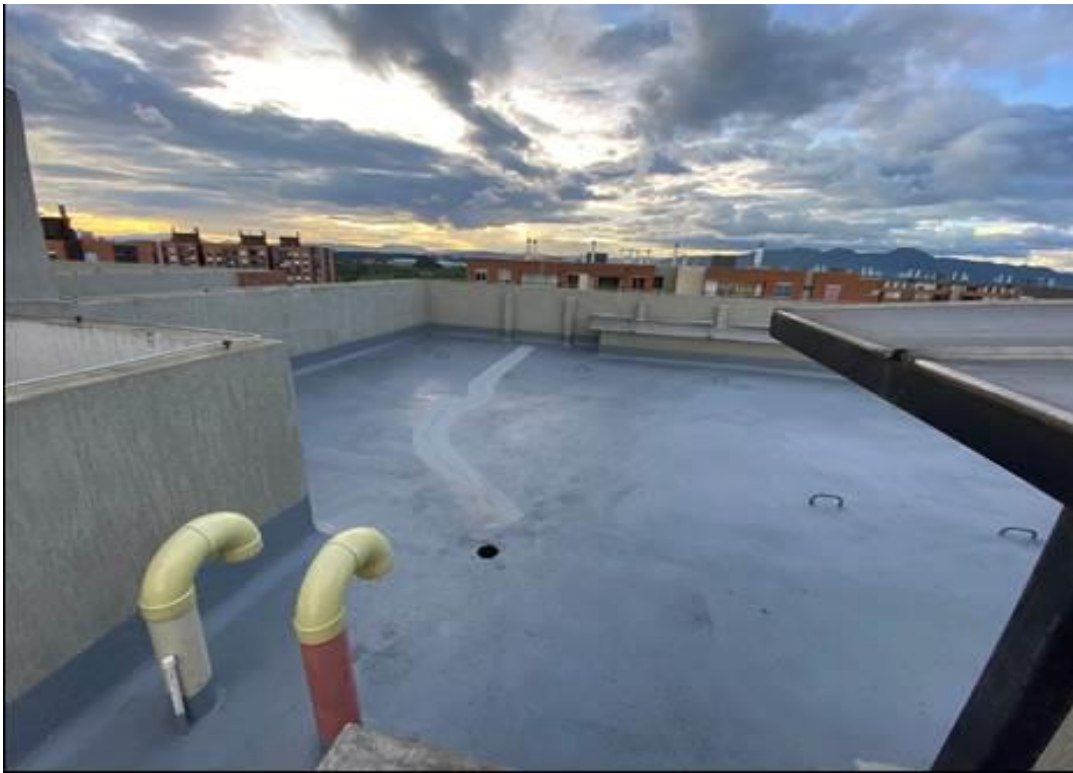
Foto 63 Fisuras reparadas en cubierta.

Se tiene evidencia de reparación de fisuras en las cubiertas (véase fotos 63 a la 65) se requiere hacer seguimiento a las mismas en caso que se presenten nuevamente.

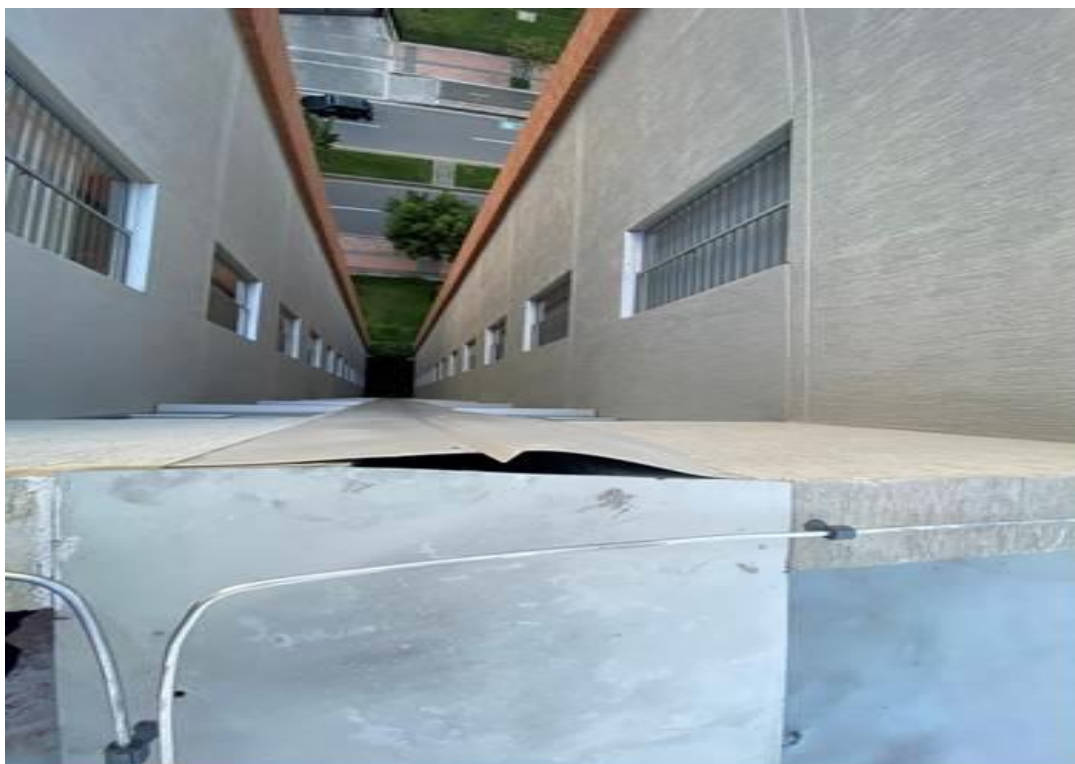
Foto 86 remate flashing afectado filtración de agua a torres

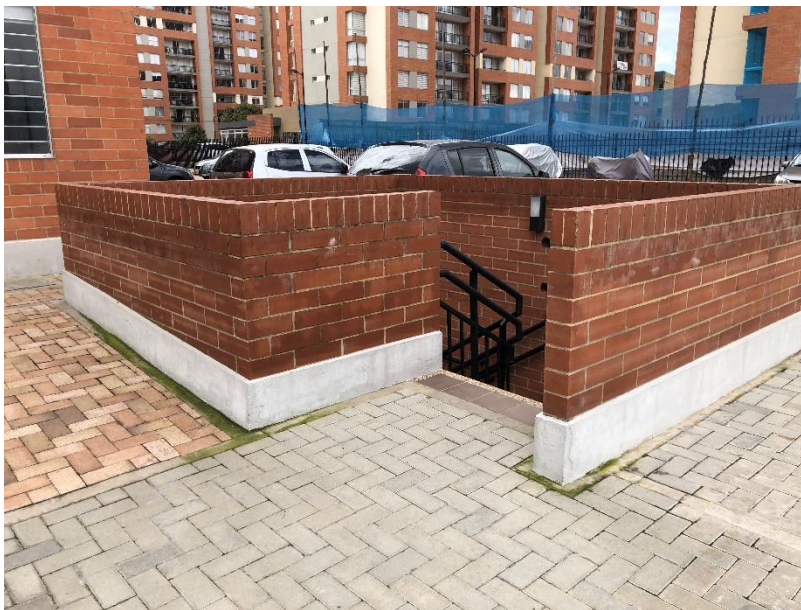
Foto 1. Humedad en los muros de la escalera al lado del parqueadero V-22

De la fotografía 1 a la 3 se observa que los muros del punto fijo de la escalera que colinda contra el parqueadero V22 no está impermeabilizado o no se realizó de forma correcta, como se observa el muro está completamente húmedo y presenta eflorescencias provocadas por la humedad y filtraciones que llegan al sótano, se requiere revisar la calidad del material utilizado para la impermeabilización de estos muros y/o verificar si faltó impermeabilizarlo, de la misma manera sucede para las escaleras ubicadas en frente a la torre 2 ver foto 5 y 6, se requiere desmanchar el muro e impermeabilizarlo correctamente y entregar garantía correspondiente. “las paredes de los sótanos pueden estar expuestas al agua proveniente del suelo saturado. Las paredes exteriores sobre el nivel del terreno normalmente están expuestas a lluvia impulsada por viento. Para evitar la penetración del agua, se deben estipular: un correcto detallado del diseño, un proceso de construcción correcto, la colocación de vierteaguas (cortagoteras) y de drenajes adecuados. Así mismo, a las paredes se les debe aplicar tratamiento que las proteja de la penetración de agua.” NTC 4026; “ARTÍCULO B.5.1.3. Todos los elementos de una edificación, estructurales o no, que estén en contacto con el exterior deben protegerse adecuadamente contra la humedad, la temperatura o cualquier otro agente externo que pueda afectar tanto la apariencia y características físicas del elemento, como las condiciones mínimas de higiene, salubridad y comodidad internas.” CÓDIGO DE CONTRUCCIÓN DE BOGOTÁ; “Toda la

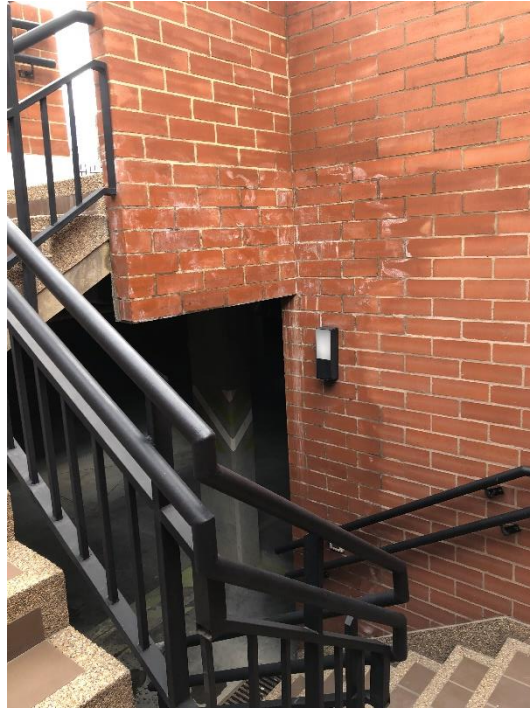
Foto 2. Muros Escalera con humedad salida hacia el parqueadero V-22

Foto 3. Muros Escalera con humedad salida hacia el parqueadero V-22

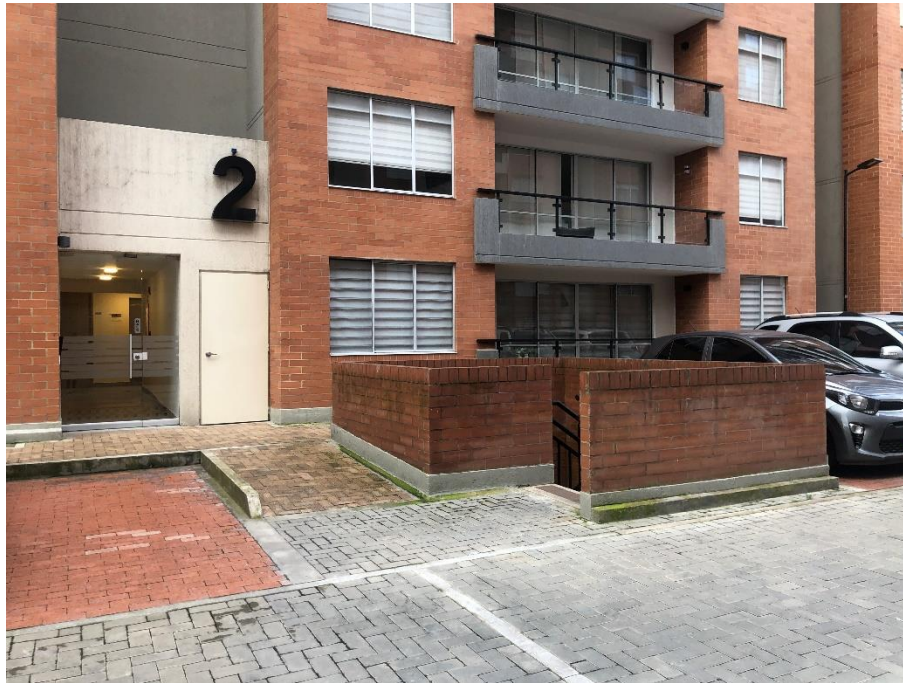
Foto 4. Humedad en escaleras frente a torre 2

Foto 5. Humedad en escaleras frente a torre 2

De las fotografías 4 a la 12 se observa levantamiento del adoquín en la circulación vehicular y en la circulación peatonal frente a la torre 5, ocasionando hundimientos de los mismos, se deben ajustar los adoquines y entregar en correcto funcionamiento para ambos usos, se observó que el adoquín se está soltando y levantado sobre todo en las juntas donde no se observa material de sello (arena).

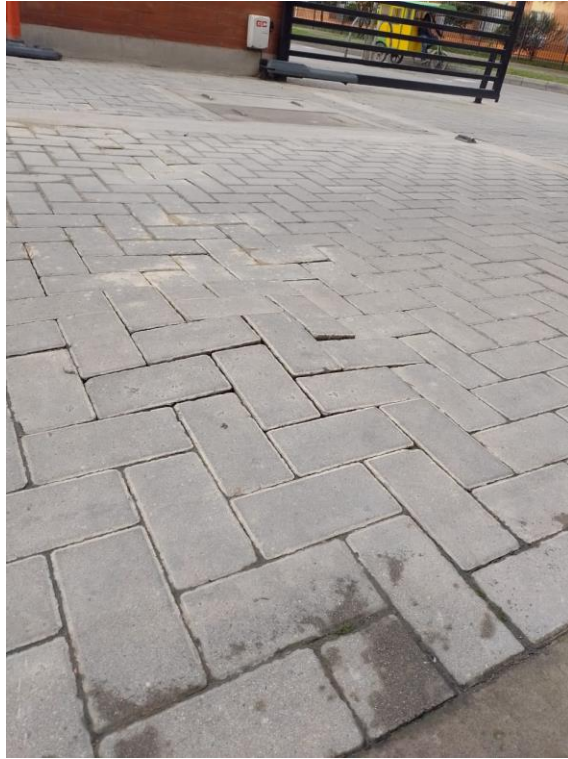
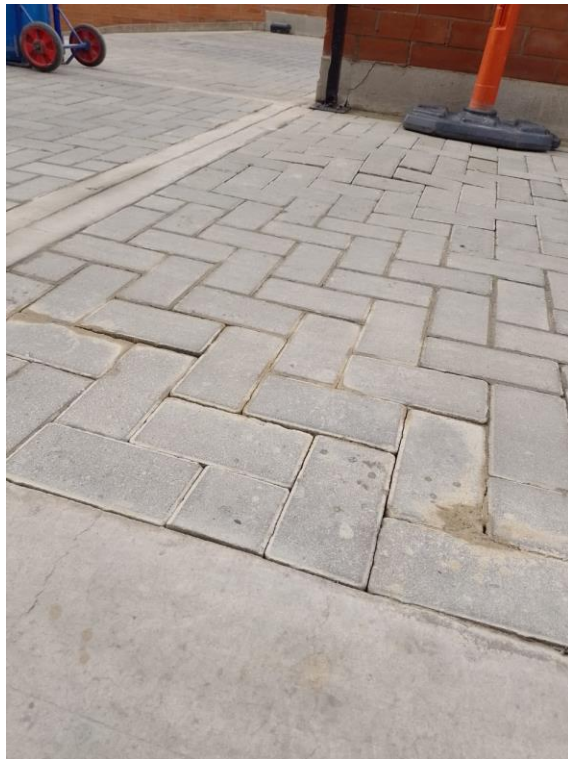
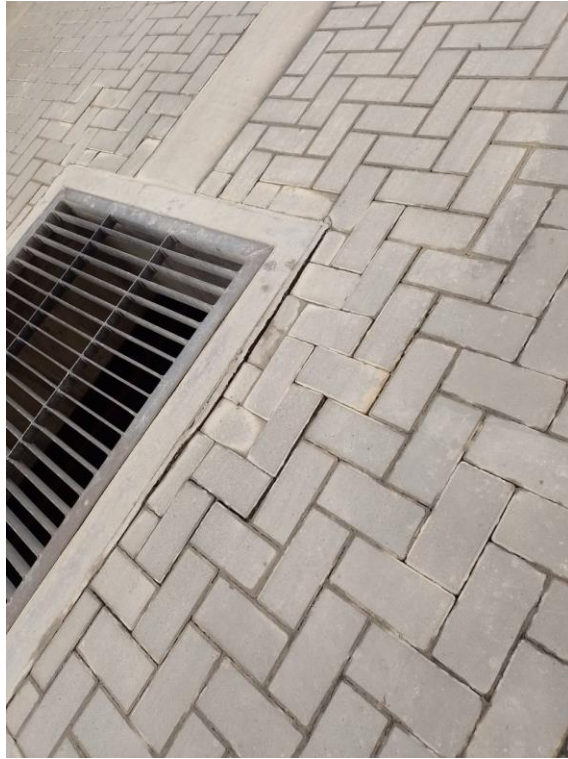
Foto 6. Adoquín circulación vehicular suelto

Foto 7. Adoquín circulación vehicular suelto

Foto 8. Adoquín circulación vehicular suelto

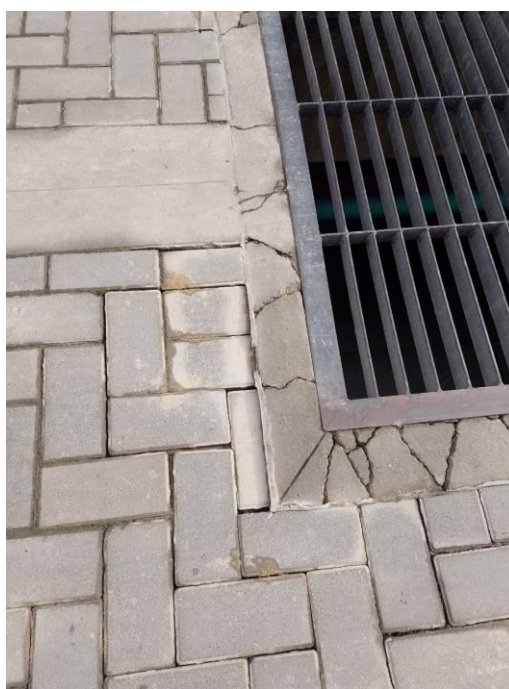
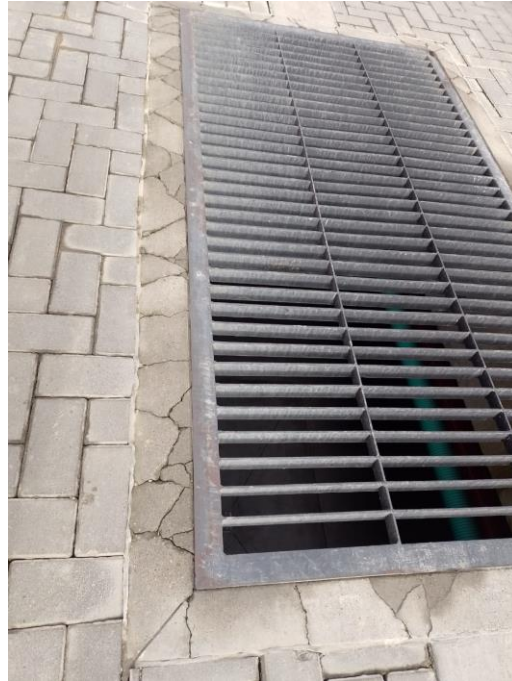
Foto 10. marco de las rejillas en circulación de parqueadero fisurado

Foto 11. marco de las rejillas en circulación de parqueadero fisurado

Se evidencia que en algunos de los marcos de las rejillas de ventilación hacia los sótanos están totalmente fisurados ver foto 10 y 11, estos marcos deben estar contruidos con la capacidad de soporte del tráfico vehicular, se requiere rehacer estos marcos afectados con materiales adecuados para la resistencia requerida para la circulación vehicular, estos

deben quedar como se puede observar en la foto 13 que da hacia la parte trasera de las torres 4 y 5 donde los marcos se observan con una apariencia y funcionalidad adecuada.

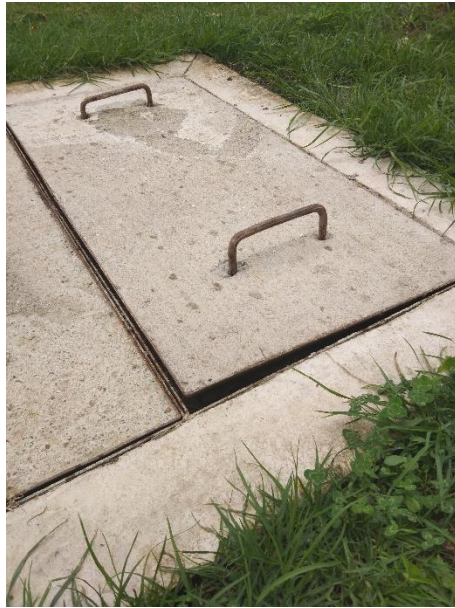
Foto 14. Tapas de inspección no cierran correctamente

Se debe verificar en general que las tapas de las cajas de inspección cumplan con las condiciones para las cuales están diseñadas, deben tener la función de tapar toda la caja de inspección de forma correcta, no deben presentar desajustes, sus agarraderas y/o manijas deben estar sin deformaciones ni presentar roturas, en la fotografías 14 a la 17 se observa como varias tapas no encaja correctamente con la caja al igual que muchas de las agarraderas dobladas o en mal estado e incluso no bajan quedando levantadas o lo contrario no suben correctamente, como se observa en la foto 18 la ubicación de las cajas es en el antejardín por lo que se requiere una revisión general de las tapas verificando que estas tapen uniformemente la caja y que sus manijas no estén levantadas ni deformadas con el fin de evitar caídas y/o tropiezos de las personas que circulan por este antejardín. “La tapa asienta uniformemente en el marco, no queda con desniveles y juegos no especificados” NTC 1393.

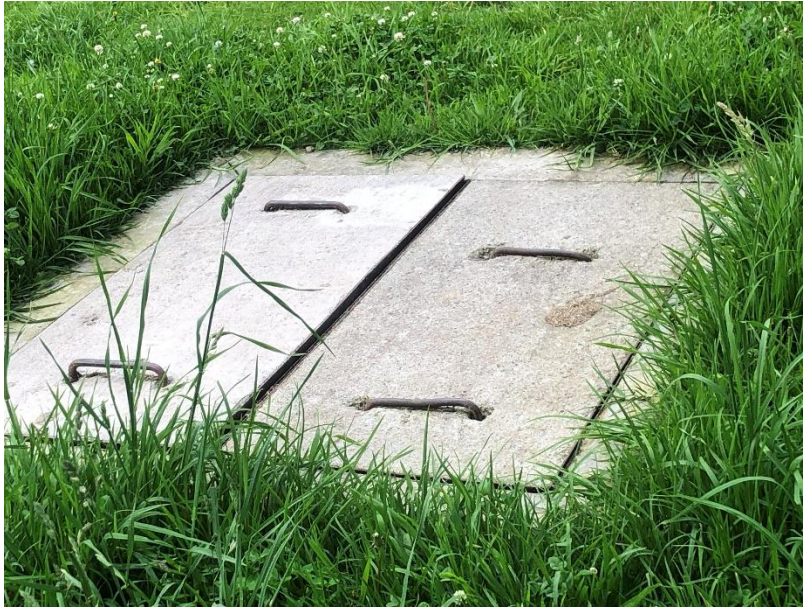
Foto 16. Tapa no asienta correctamente sobre la caja y la manija no baja

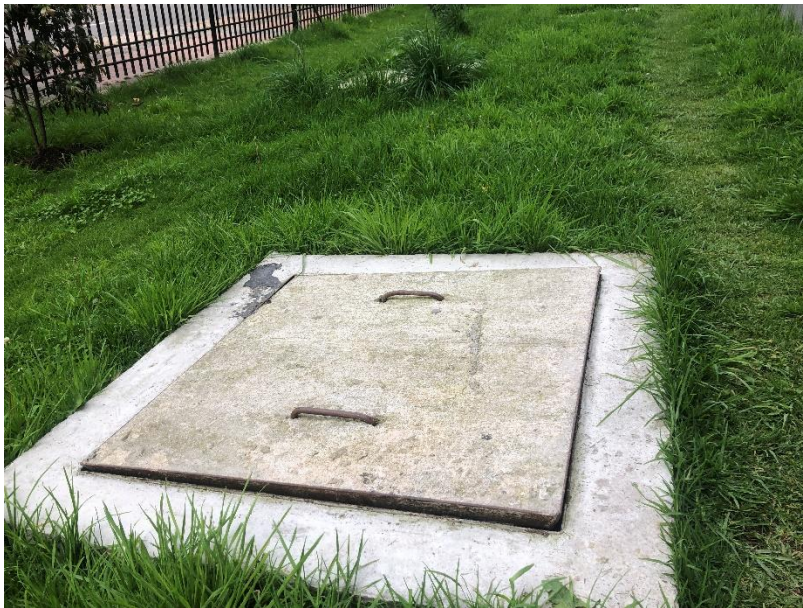
Foto 17. tapa no encaja en la caja y las manijas no bajan correctamente

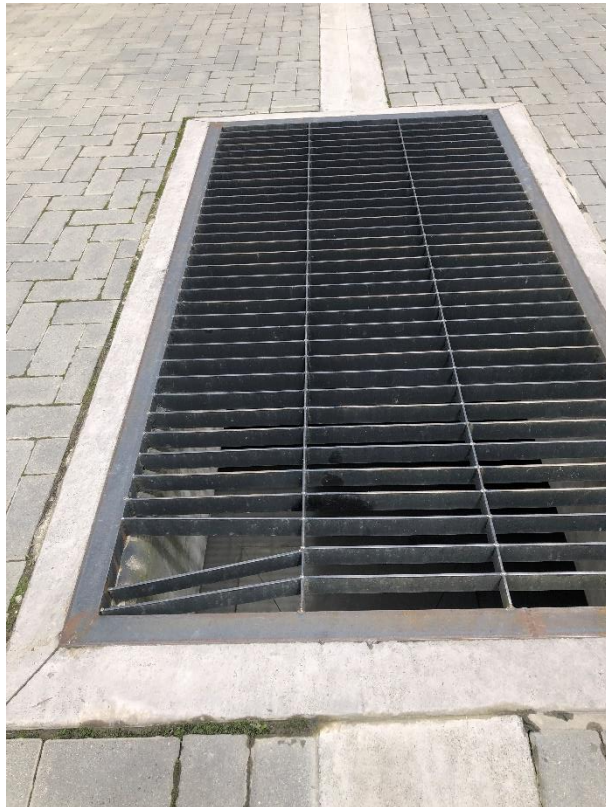
Foto 20 Rejilla de ventilación frente el parqueadero 96 y 15

En la foto 20 se observa que una de las rejillas de ventilación frente al parqueadero 96 tiene unas platinas sueltas y/o desprendidas del marco lateral, esto se está presentando en otras rejillas más lo que genera la incertidumbre de que con el tiempo se puede presentar de forma general preocupando que se pueden ir soltando más platinas y generar un riesgo de accidente al quedar sin el soporte suficiente, estas rejillas deben ser totalmente resistentes al tráfico vehicular por lo que se solicita se haga el cambio de esta rejilla y/o corrección antes de que más platinas se sigan desprendiendo, así como verificar de manera general cada rejilla.

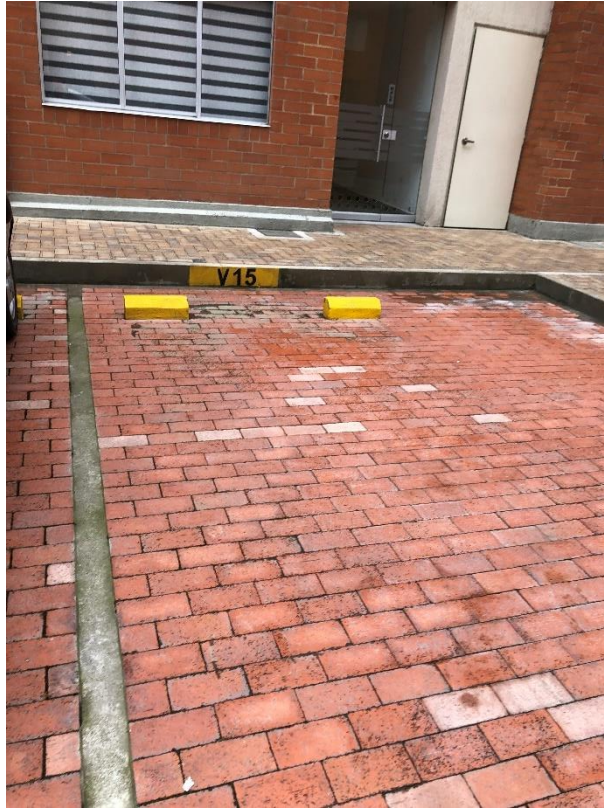
Foto 21. El parqueadero V-15 sin señalización PMR

En la fotografía 21 se solicita señalar el parqueadero de PMR, y en la foto 21 se debe señalar el número del parqueadero V-21. “3.2.4 Los estacionamientos deben estar debidamente señalizados de acuerdo con la NTC 4904” “Las zonas de parqueo debe tener una señalización y guías que permitan su adecuada ubicación” NTC4904

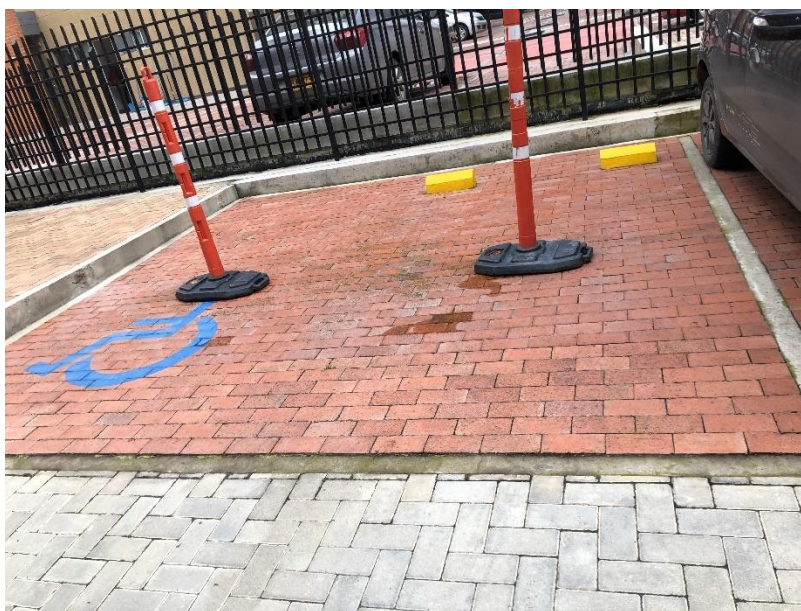
Foto 22. Parqueadero V21 sin demarcación

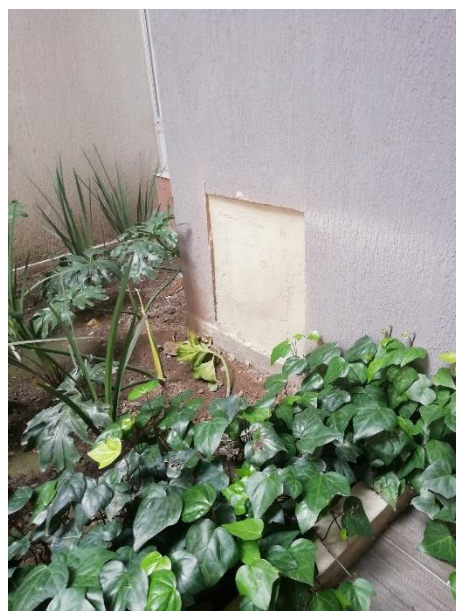
Foto 23. fachada sin rematar

Rematar fachada con graniplast ver foto 23.

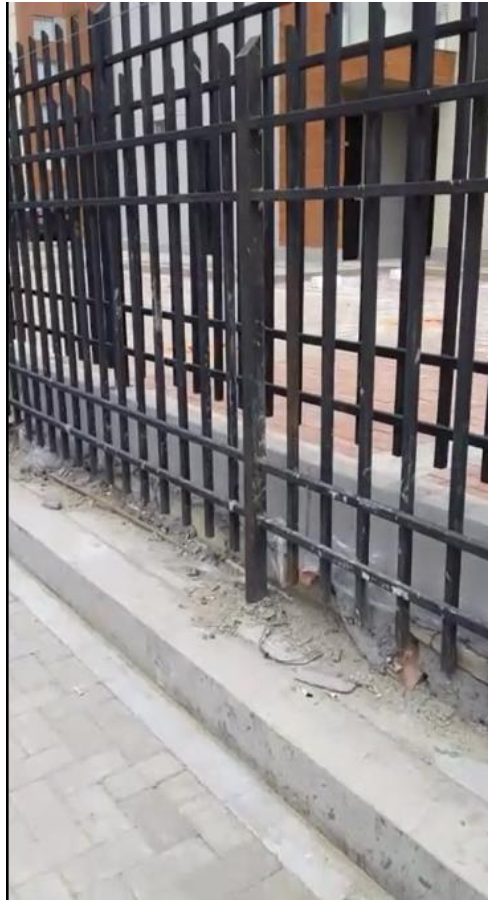
Imagen Fuente Administración 1. Cerramiento colindante a nuevo proyecto norte

Rematar correctamente el cerramiento hacia el costado norte colindante con la construcción nueva, ver imagen 1.

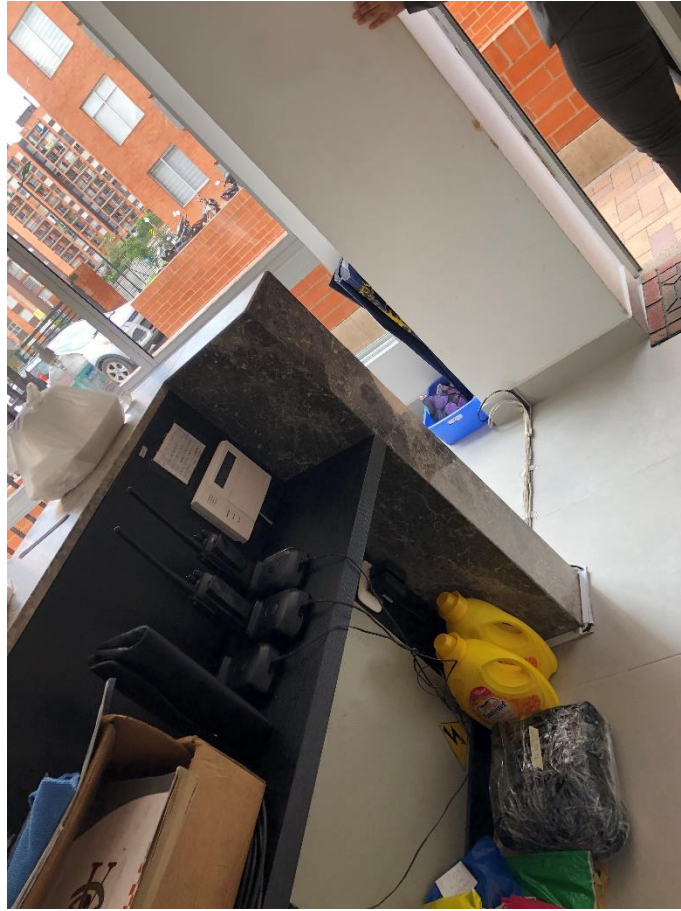
Foto 25. cableado sin protección y/o canalización adecuada en el piso

LOBBY- EL COUNTER de recepción no cuenta con un correcto diseño en cuanto a la ubicación de los citófonos de los ascensores pues estos no están ubicados de forma fija y su cableado no cuenta con una infraestructura adecuada como se puede observar en las fotos 24 y 25, por lo anterior se requiere se haga un mueble y/o soporte para los citófonos para que estos queden ubicados de forma fija al igual que los cables, se debe proteger el cableado con la infraestructura correcta para evitar que este se deteriore al quedar expuesto como se observa en las fotos relacionadas.

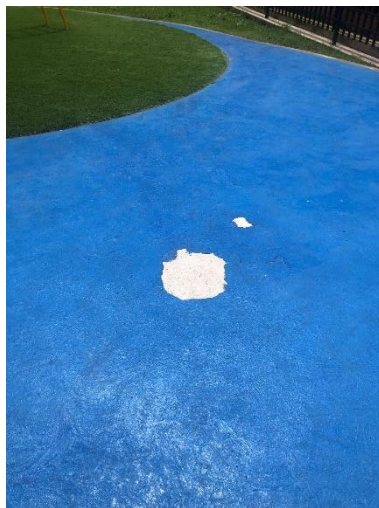
Foto 29. Levantamiento de acabado de piso

Como se observa en la foto 28 y296 se tiene desprendimiento del material de piso color azul, se solicita reparar este levantamiento de material, evitando que se reflejen los desprendimientos de este, para esto se solicita que se haga llegar un documento por parte del proveedor del material instalado donde detalle el proceso que se debe realizar para las reparaciones de los desprendimientos presentados, para que este mismo proceso sea el que realice la constructora para las reparaciones.

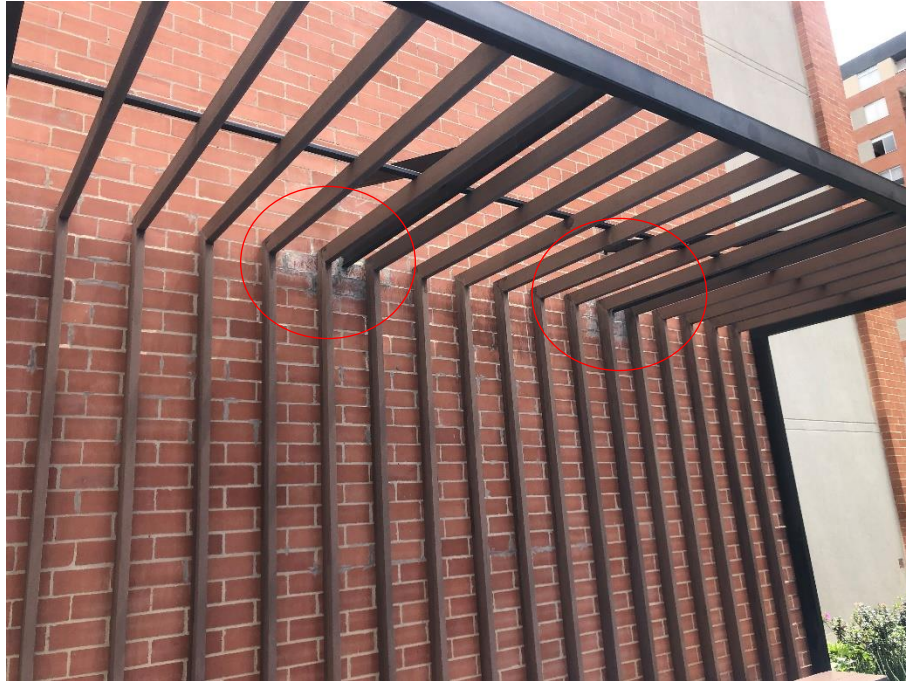
Foto 30. manchas de mortero en muro contra Cortasol

Se observa una reparación hacia el muro donde está anclada al cortasol del parque, se debe limpiar los residuos de mortero que quedaron en el muro como se observa en la foto 30.
