Referencia: DERECHO DE PETICIÓN ART. 23 DE LA CONSTITUCIÓN POLÍTICA DE COLOMBIA y RECLAMACIÓN FORMAL, POR GARANTÍAS Y BIENES NO ENTREGADOS, DE LAS ZONAS COMUNES

CONSUELO PINZÓN PÁEZ, identificada como aparece al pide de su firma, en calidad de Representante Legal de ALTOS DE GRANADA, ubicada en la Calle 78B No 116-36 de la Localidad de Engativá, de la ciudad de Bogotá D.C., construido por ustedes, con fundamento en el artículo 23 de la Constitución Política de Colombia, me permito hacer la siguiente petición, y reclamación formal a ustedes como constructora o promotora del proyecto por concepto de garantías sobre los bienes comunes esenciales y no esenciales.

Los puntos que a continuación se enuncian, son el resultado de un estudio contratado por la copropiedad con la entidad Servilonjas, especialista en estos procesos.

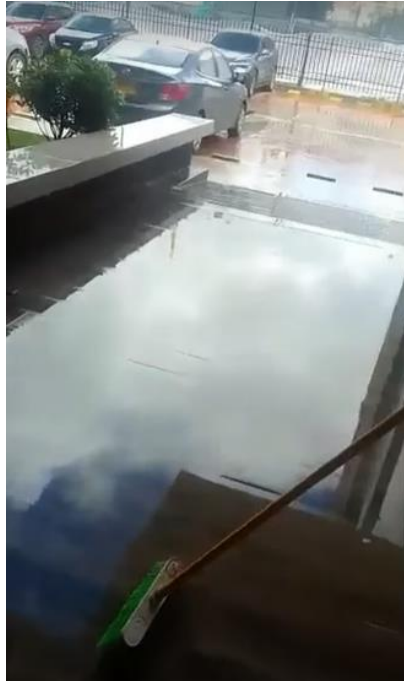
Foto 31. Zona de inundación frente al ascensor de zonas comunes

Como se observa en la foto 31 y 32 en días de lluvia la zona de circulación hacia el ascensor se inunda, esto puede generar graves problemas por la cercanía del ascensor, este piso al estar cercano a la zona exterior está expuesto a recibir aguas lluvias y este mismo debe tener inclinación hacia la rampa para que esta agua sea direccionada hacia los desagües, se requiere revisar la inclinación del piso y ajustarla hacia los desagües cercanos para evitar inundaciones y/o empozamientos de aguas o implementar una pérgola para que aisle el agua lluvia y esta sea conducida hacia los desagües reduciendo el flujo del agua lluvia en esta área, con esta solución se protegería de forma más efectiva el ascensor. “PARÁGRAFO D.3.4.1.2. Toda edificación debe poseer un sistema para la evacuación de aguas lluvias provenientes de techos, patios, azoteas y otras áreas descubiertas.” CODIGO DE CONSTRUCCIÓN DE BOGOTA

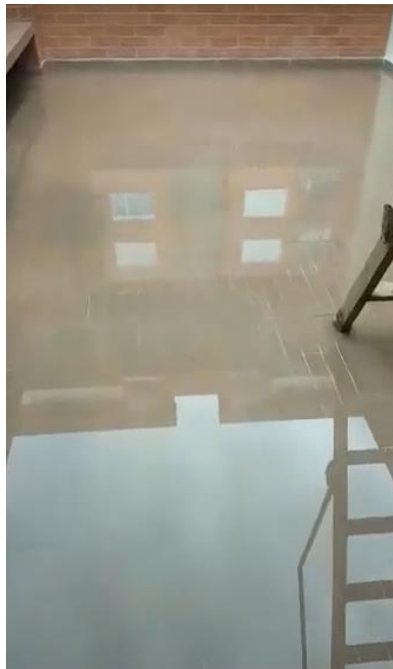
Foto 32. empozamiento de agua en terraza BBQ

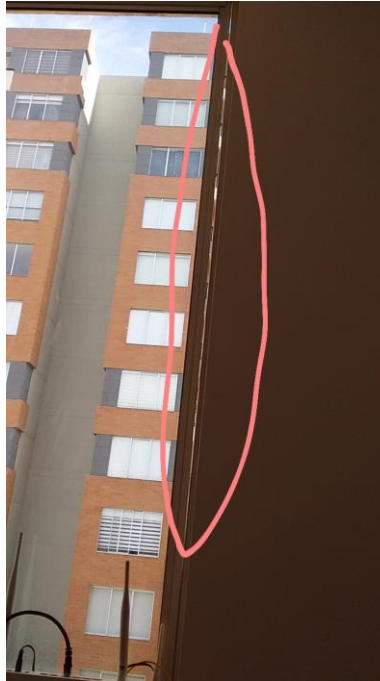
Foto 33. Ventana no cierra correctamente

La ventana de la oficina de administración no cierra correctamente, se debe ajustar el cierre de la ventana para que esta quede cerrando de forma correcta garantizando un cierre hermético. Ver foto 33.

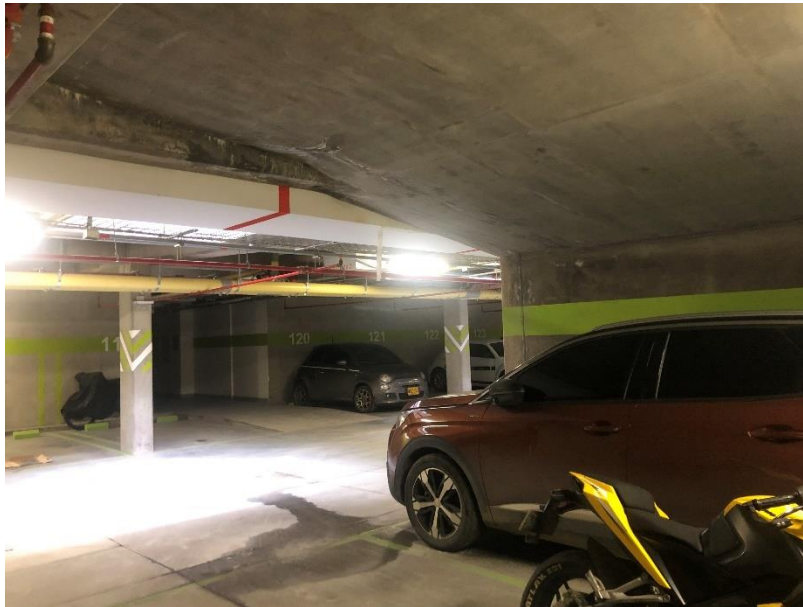
Foto 35. Humedad parqueaderos 242-243 y 244

Uno de los hallazgos más relevantes del sótano son las humedades (fotografía 35 a la 43) donde se observa manchas y eflorescencias causadas por la humedad y/o filtraciones provenientes desde la plataforma superior dañando el aspecto del concreto, es importante subsanar las filtraciones provenientes de la placa superior y así evitar no solo daños estéticos de la estructura como se observa en el muro en la foto 35 al ingreso del sótano por la rampa, en las fotos desde las 36 a la 43 en la placa superior, en las fotos 38,39 y 40 también se observa un gran deterioro por la humedad de estas dos escaleras afectando la circulación y empozamientos de agua bajo estas y así mismo de los vehículos que están ubicados en este nivel ya que como se puede observar en la fotografía 36 y 37 el goteo de agua de estas filtraciones llega a la placa de piso y este goteo puede dañar los bienes (vehículos) que se encuentren debajo de estas afectando el uso de los parqueaderos en general y puntualmente los parqueaderos 242, 243 y 244. Se requiere las reparaciones de las filtraciones y verificación de la funcionalidad de impermeabilización de la placa superior de la plataforma de parqueaderos, una vez reparadas todas estas filtraciones y humedades se requiere proceder a la limpieza de cada elemento afectado para evitar su deterioro y mal aspecto. “las paredes de los sótanos pueden estar expuestas al agua proveniente del suelo saturado. Las paredes exteriores sobre el nivel del terreno normalmente están expuestas a lluvia impulsada por viento. Para evitar la penetración del agua, se deben estipular: un correcto detallado de diseño, un proceso de construcción correcto, a colocación de vierteaguas (cortagoteras) y de drenajes adecuados. Así mismo, a las paredes se les debe aplicar tratamiento que las proteja de la penetración de agua.” NTC 4026; ARTÍCULO B.5.1.3. Todos los elementos de una edificación, estructurales o no, que estén en contacto con el exterior deben protegerse adecuadamente contra la humedad, la temperatura o cualquier otro agente externo que pueda afectar tanto la apariencia y características físicas del elemento, como las condiciones mínimas de higiene, salubridad y comodidad internas. CÓDIGO DE CONSTRUCCIÓN DE BOGOTÁ.

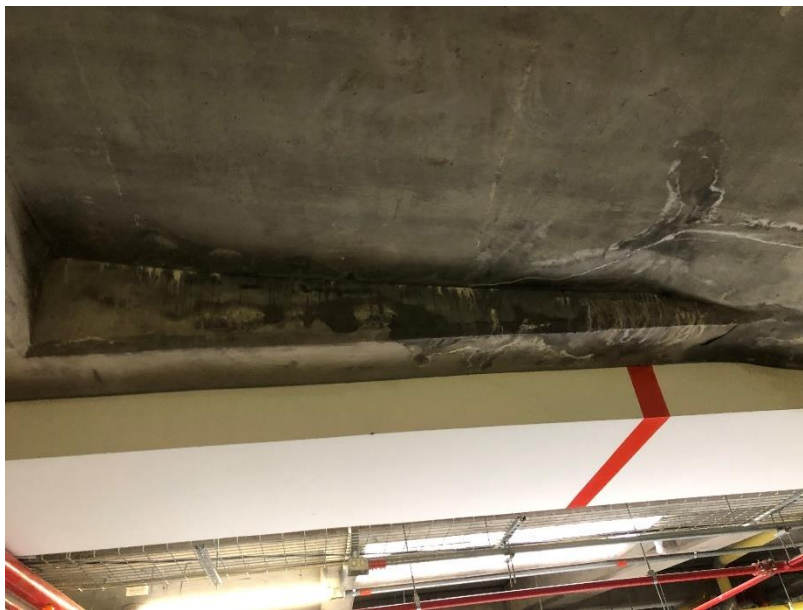
Foto 36. Humedad por filtración desde P1-rampa

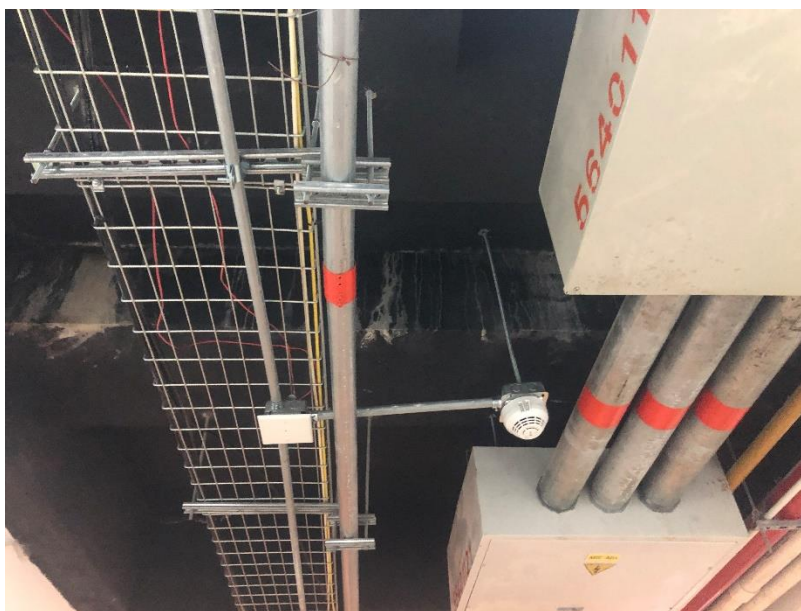
Foto 37 Humedad en la placa de techo en el hall de la torre 2

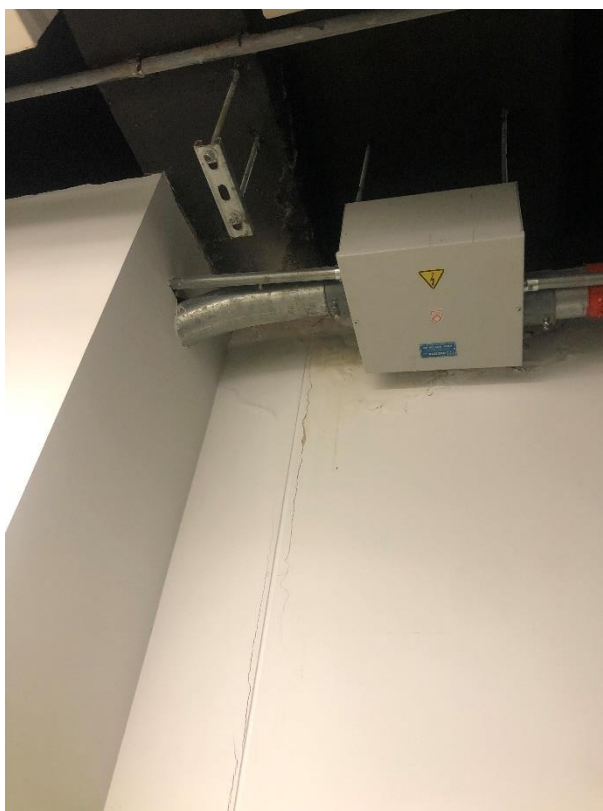
Foto 39. humedad placa de techo torre 5

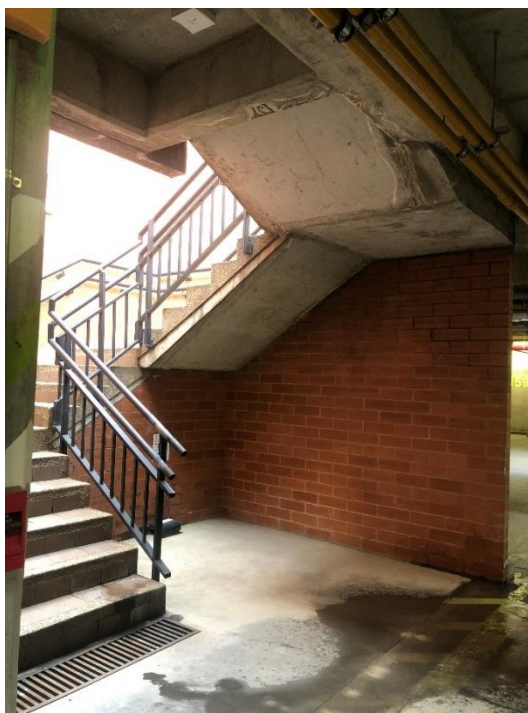
Foto 40 humedad por escalera cercana al parqueadero 215

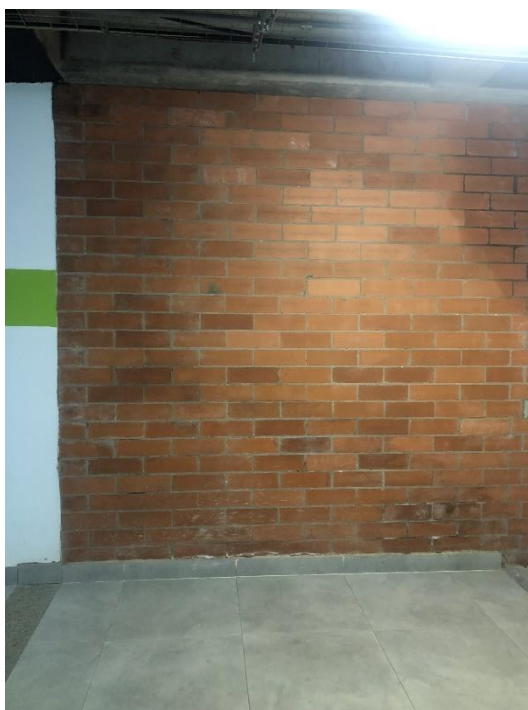
Foto 41. Humedad en muro hacia la torre 2, al lado de escaleras

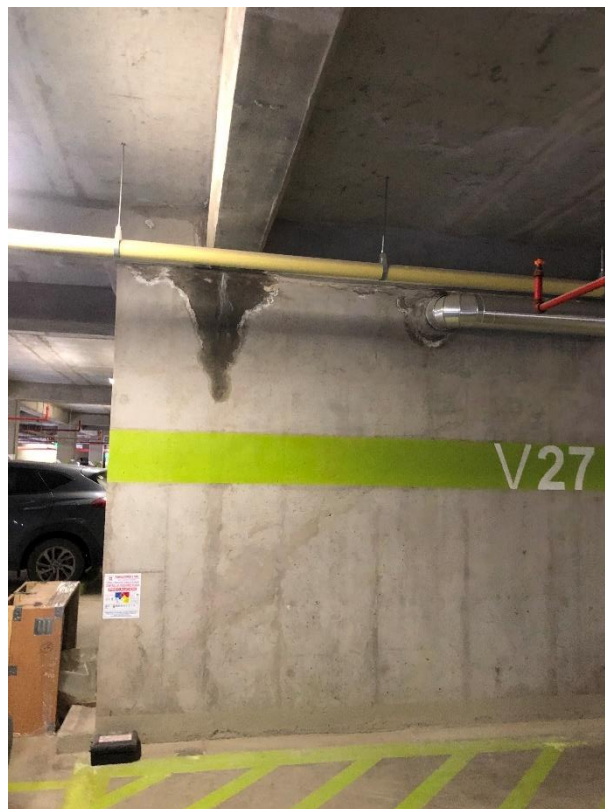
Foto 44. Humedad parqueadero V 27

Fotografías 44 a la 54 Adicional a las humedades provenientes de la planta superior también se encontraron humedades provenientes directamente por lo muros de contención y en los muros del halla hacia los ascensores de las torres provocando manchas y eflorescencias afectando los acabados y apariencia de estos, los parqueaderos afectados son: 141,142,143, V27,150,224,163 al 169,177,173,182,183 en estos incluso el agua sale de forma muy visible tipo chorro, a los muros de acceso a las torres 3 y 5, al muro contra la RCI frente al cuarto de bombas y el muro del cuarto de bombas. Se deben subsanar las humedades encontradas y reparar las filtraciones y finalmente los acabados afectados. “ARTÍCULO B.5.3.8. Impermeabilización de tanques para agua. Los tanques para agua deben impermeabilizarse siguiendo las recomendaciones de los artículos B.5.3.2 y B.5.3.3. PARÁGRAFO B.5.3.9.2. Para estos cuartos la impermeabilización debe efectuarse de tal manera que no deje pasar la humedad del interior hacia el exterior. NTC 4026; ARTÍCULO B.5.1.3. Todos los elementos de una edificación, estructurales o no, que estén en contacto con el exterior deben protegerse adecuadamente contra la humedad, la temperatura o cualquier otro agente externo que pueda afectar tanto la apariencia y características físicas del elemento, como las condiciones mínimas de higiene, salubridad y comodidad internas. CÓDIGO DE CONSTRUCCIÓN DE BOGOTÁ.

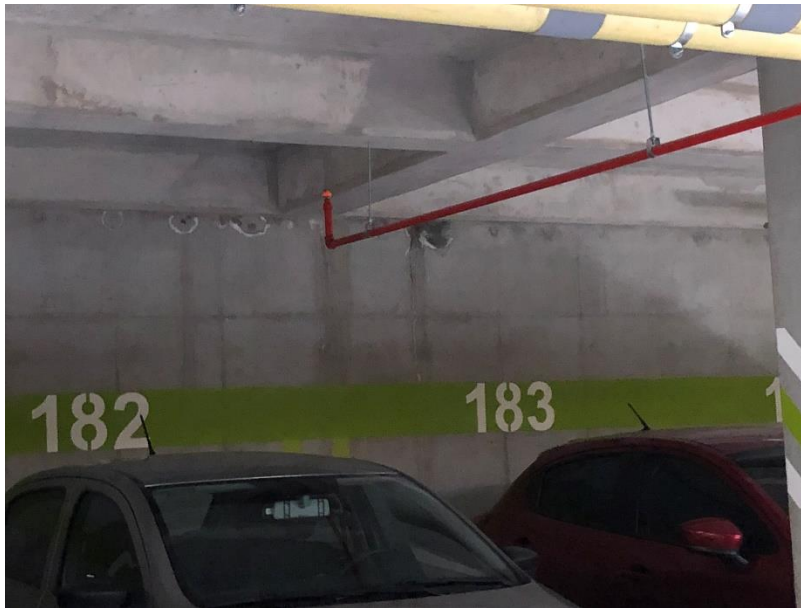
Foto 49. humedad parqueadero 182 y 183

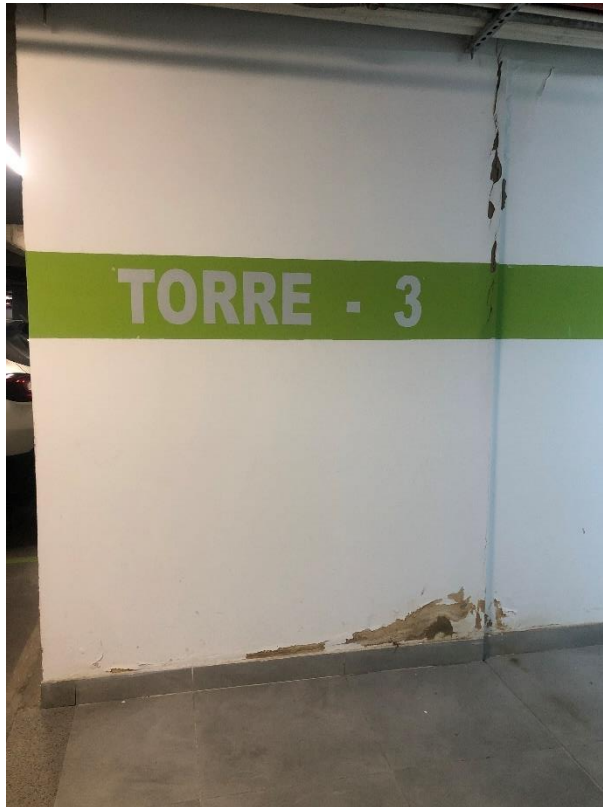
Foto 50. Humedad en muro del hall de la torre 3

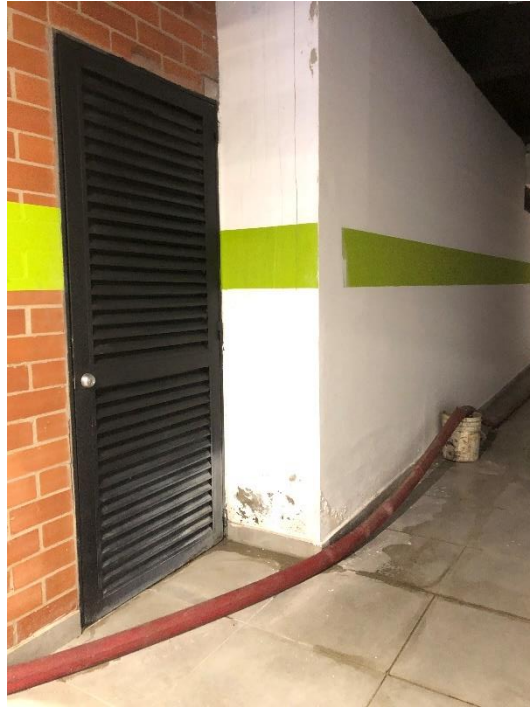
Foto 52. Humedad en muros de cuarto de bombas

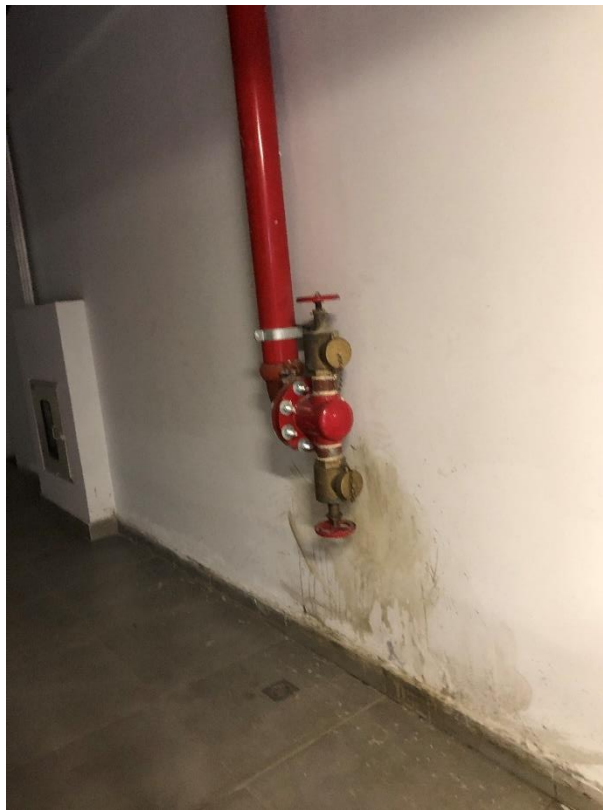
Foto 53. Humedad en muro frente a cuarto de bombas

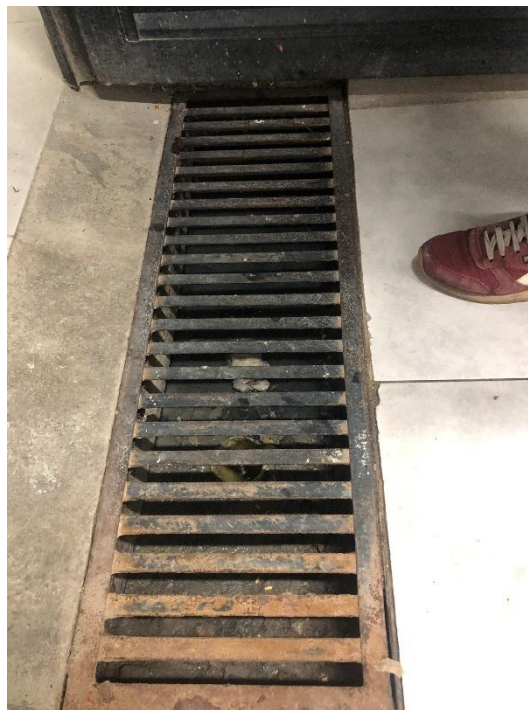
Foto 54. Sifón sin rejilla cuarto de basura Torre 1

En los cuartos de basuras se encontraron varias observaciones relacionadas en las fotos 55 a la 67, los cuartos de basuras de las torres 1,2 3 no tienen rejilla en el sifón a diferencia de las torres 4 y 5 que, si la tienen, se deben instalar las rejillas faltantes. “5.11.1 Los desagües de pisos serán considerados aparatos de fontanería, y cada desagüe debe estar dotado de una rejilla” NTC 1500; los cuartos de basuras de las torres 2,4 y 5 no tienen señalización del cuarto de basuras como si lo tiene la torre 3; en el cuarto de basuras de la torre 2 al lado de la puerta hace falta un aparato eléctrico y falta rematar contra tubería ver foto 57 en esta misma foto se observa que la puerta presenta óxido, se requiere pintar con pintura resistente a la corrosión, este cuarto permanece con agua en el piso proveniente del ducto de basuras, se revisó y esta debe venir desde la planta 1 ya que hacia arriba no se ve este goteo de agua en ninguna de las plantas superiores, el agua que llega es limpia por lo que se requiere verificar la posible filtración y subsanarla ver foto 58 y 59; el cuarto de basuras de la torre 4 no tiene cerradura ver foto 58, instalar la cerradura correspondiente ver foto ; el cuarto de basura de la torre 5 tiene la cerradura suelta y presenta una humedad en la parte superior en el contorno de una de una tubería ver fotos 63 y 64, se debe sellar la posible filtración y limpiar el muro e instalar correctamente la cerradura. Adicionalmente se pudo evidenciar que ninguno de estos cuartos tiene punto de agua, todo cuarto de almacenamiento de basuras debe contar con suministro de agua tal como lo indica el Decreto 2104 de Julio 26 de 1983 del ministerio de Salud en el artículo 22: “De las áreas para almacenamiento de basuras. Las áreas destinadas para almacenamiento colectivo de basuras en las edificaciones de que trata el artículo anterior, cumplirán como mínimo, con los siguientes requisitos: b. Tendrán sistemas de ventilación, de suministro de agua, de drenaje y prevención y control de insectos”.

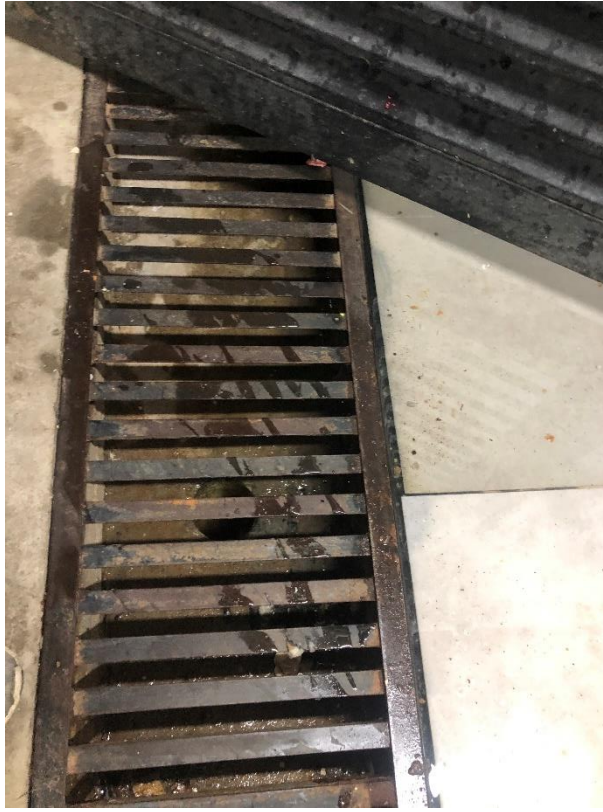
Foto 55. Sifón sin rejilla cuarto de basuras Torre 2

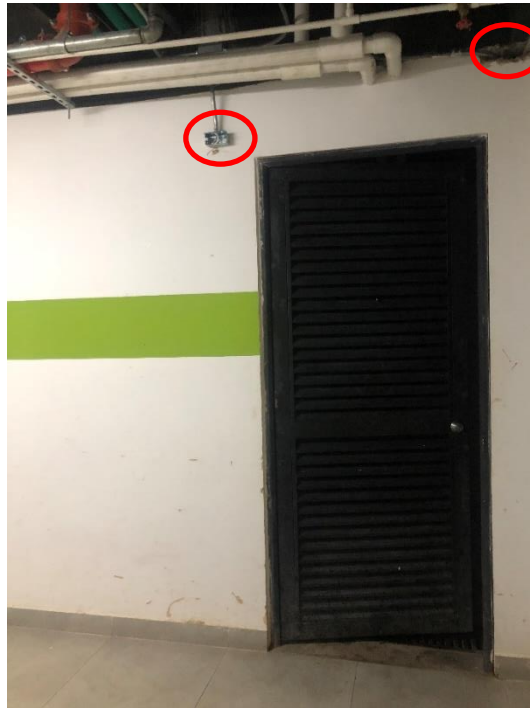
Foto 56 Cuarto de basuras Torre 2

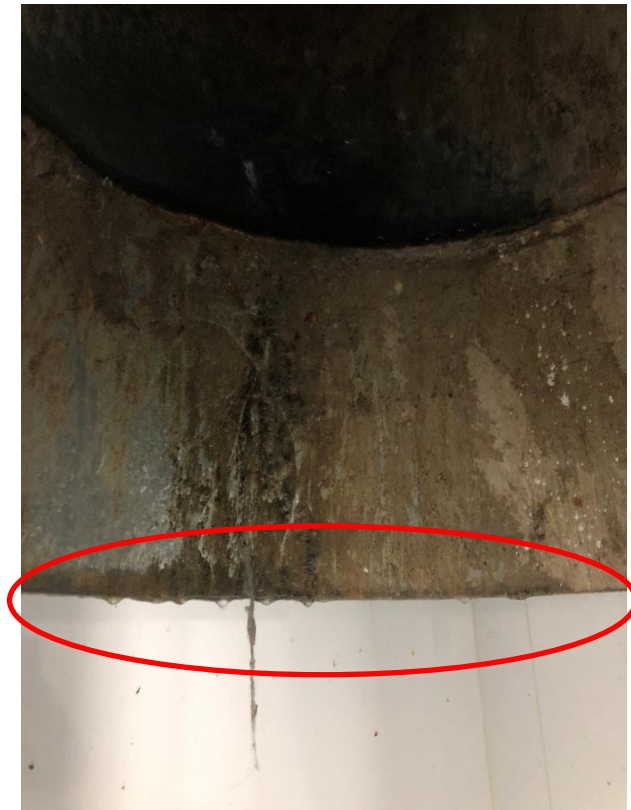
Foto 57. Filtración por ducto de basuras Torre 2

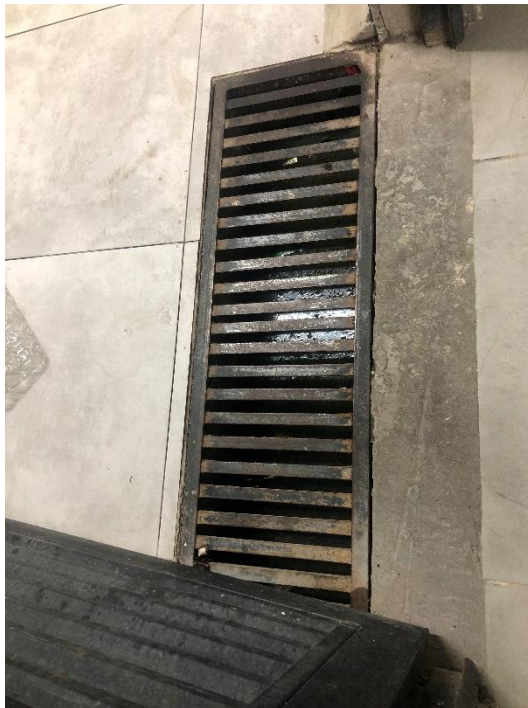
Foto 59. Sifón cuarto de basuras Torre 3, tapado y sin rejilla

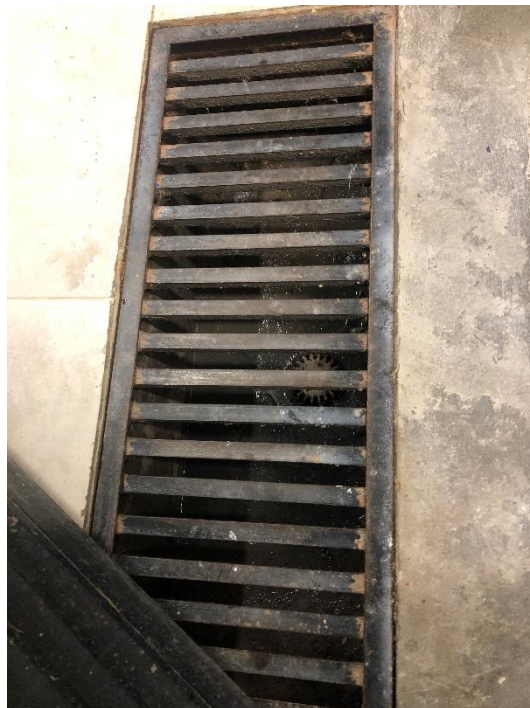
Foto 61. Cuarto de basuras de la torre 5, con rejilla en el sifón

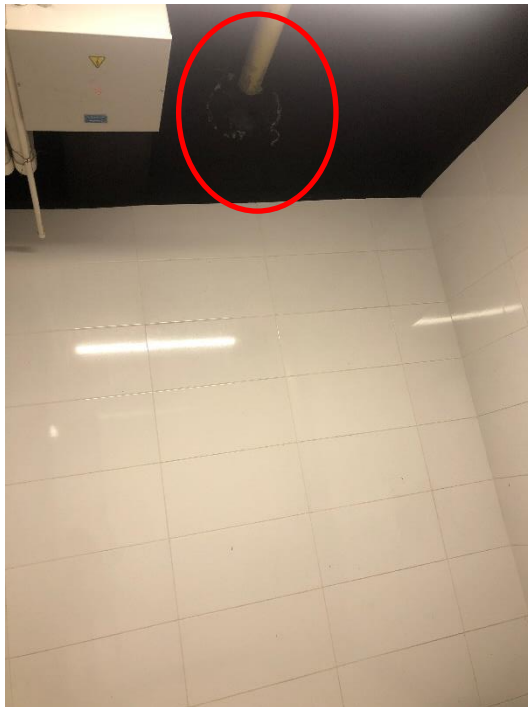
Foto 62. Humedad al contorno de la tubería en cuarto de basuras torre 5

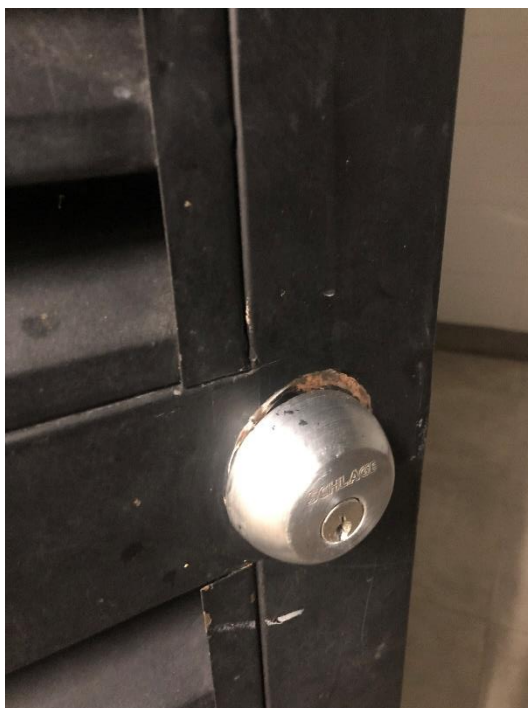
Foto 63. Cerradura suelta y oxido en puerta Torre 5 cuarto de basuras

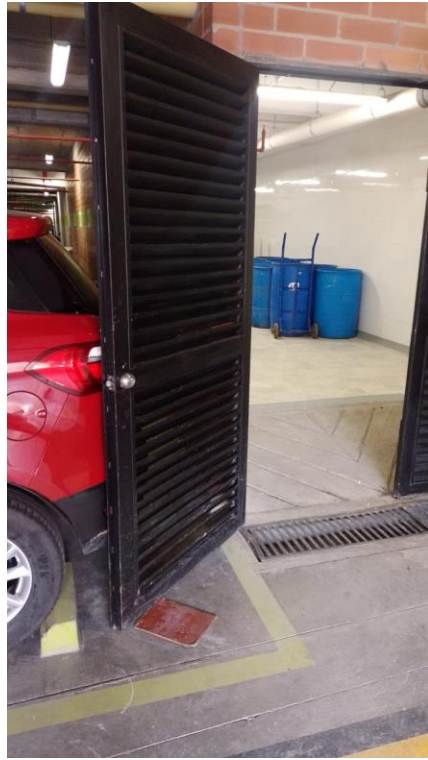
Foto 64. Cuarto de basuras principal

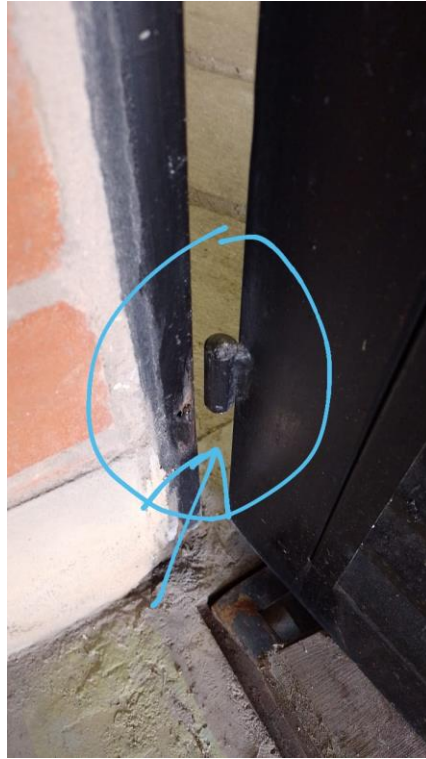
Foto 65. Bisagra suelta en el parte inferior cuarto de basuras pp

La puerta de acceso al cuarto principal de basuras de acuerdo al plano arquitectónico CU-002 debe abrir hasta 90 grados ver ilustración 3, pero esta evidentemente abre mucho más invadiendo el área de parqueo y con pudiendo afectar al vehículo estacionado en el parqueadero 241 como se puede ver en la foto 65, por lo que se requiere instalar un sistema para evitar que esta puerta abra más de 90 grados para evitar daños al vehículo del parqueadero mencionado, adicionalmente la bisagra inferior de esta puerta se desoldó por lo que se solicita repararla una vez se ajuste su cierre.

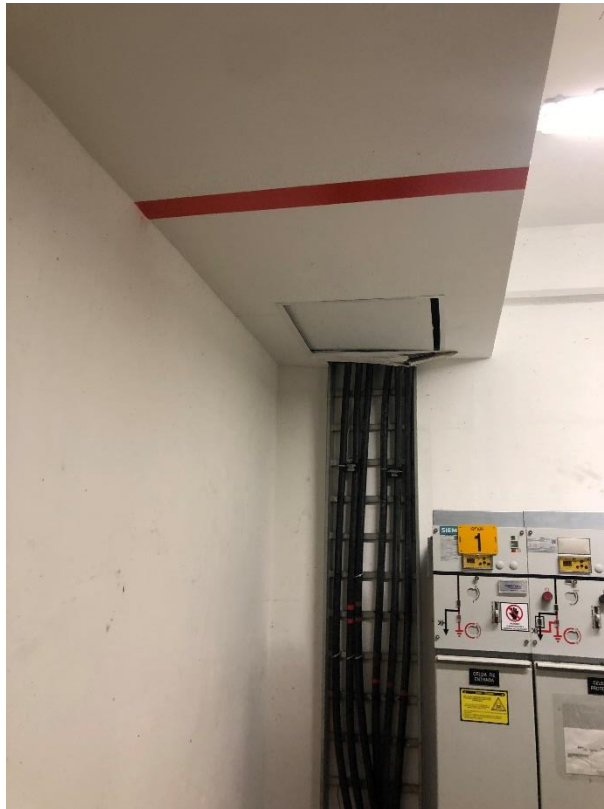
Foto 68. Cielo raso- Tapa de inspección

En la fotografía 68 y 69 del cuarto de Celda se requiere resanar el cielo raso alrededor de la tapa de inspección y ajustar la cerradura.

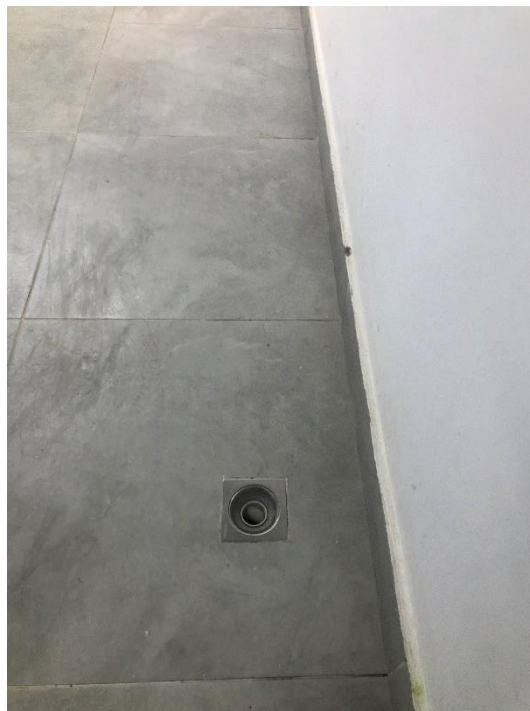
Foto 69. Sifones sin rejillas

En todos los halls de acceso a las torres hace falta rejillas en los sifones en general hace falta un 50% de ellas ver foto 70, en la foto 71 se observa la rejilla que debe ir instalada. “5.11.1 Los desagües de pisos serán considerados aparatos de fontanería, y cada desagüe debe estar dotado de una rejilla” NTC 1500.

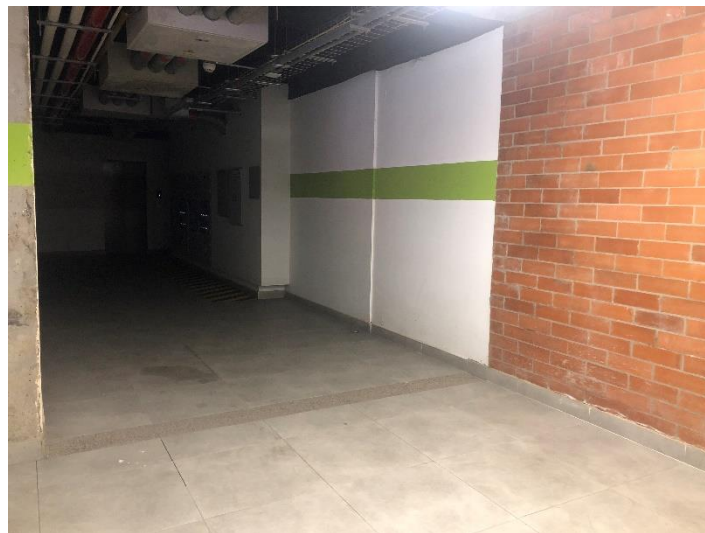
Foto 71. Torre 2 sin señalización de ubicación de planta

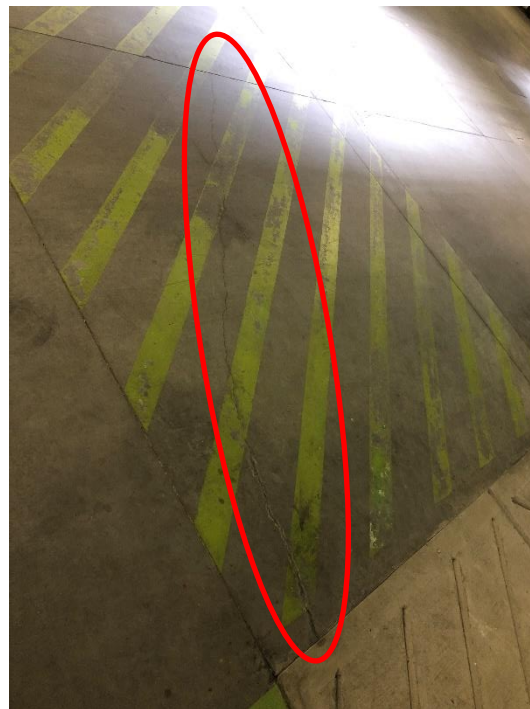
Foto 72. Torre 3 con señalización de planta

En los halls de ingreso a las torres no se evidencia la marcación de piso de las torres 1,2,4 y 5 a diferencia de la torre 3 que, si está demarcada la ubicación de la torre, se requiere que de la misma manera se demarque la ubicación de las torres 1,2,4 y 5. Ver foto 72 y 73.

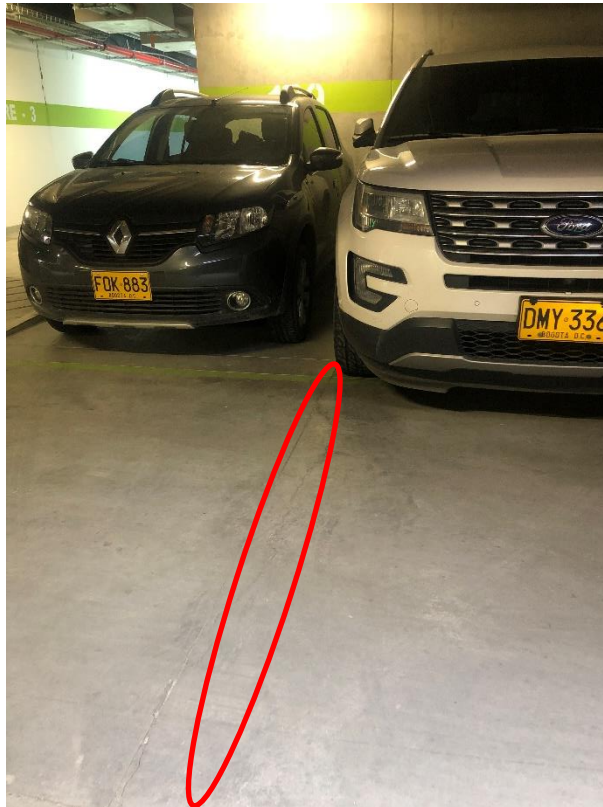
Foto 73. Fisura en placa de piso frente al hall hacia torre 3

En la placa de circulación de piso del parqueadero se observan algunas fisuras ver foto 74 y 75, se requiere resanarlas para evitar que sigan dilatándose y afecte la apariencia del acabado de la placa.

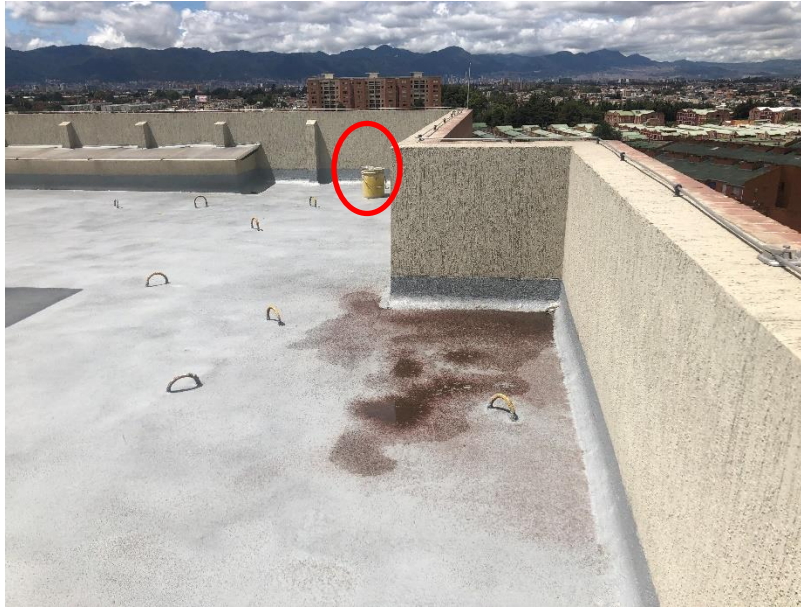
Foto 78. Empozamientos de agua en cubierta y materiales de construcción

En todas las cubiertas en general se evidencia empozamientos de agua en la superficie de piso de la planta y en la placa de cubiertas de los ascensores, ver el registro fotográfico desde la foto 79 a la 191, se debe corregir la pendiente para que el agua circule correctamente hacia los sifones y estos evacuen el agua, estos empozamientos pueden generar un pronto deterior del sistema de impermeabilización de la cubierta, por otro lado en las cubiertas de los ascensores adicional al empozamiento no se detecta un sistema de impermeabilización, la constructora debe verificar e informar que impermeabilización se tuvo en cuenta o en su defecto realizarla “5.11.4 Pendiente del piso. Los pisos deben tener inclinaciones hacia los desagües; 12.1.11.1.1 Desagües principales de cubiertas- Todas las áreas de cubierta de un edificio deben ser evacuadas por la red de desagües de aguas lluvias.” NTC 1500; “PARÁGRAFO B.5.4.2.2. Facilidad de evacuación de agua” CÓDIGO DE CONSTRUCCIÓN DE BOGOTÁ.

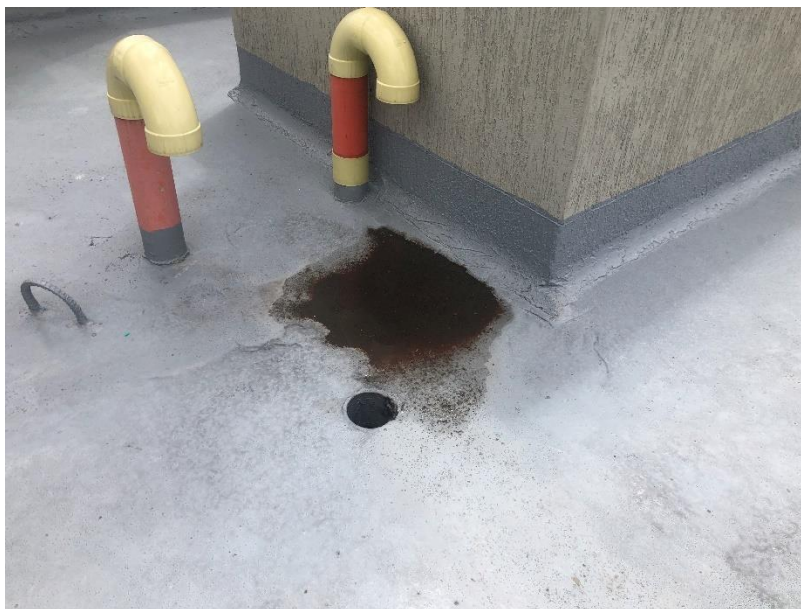
Foto 79. Sifones sin rejillas y empozamientos de agua

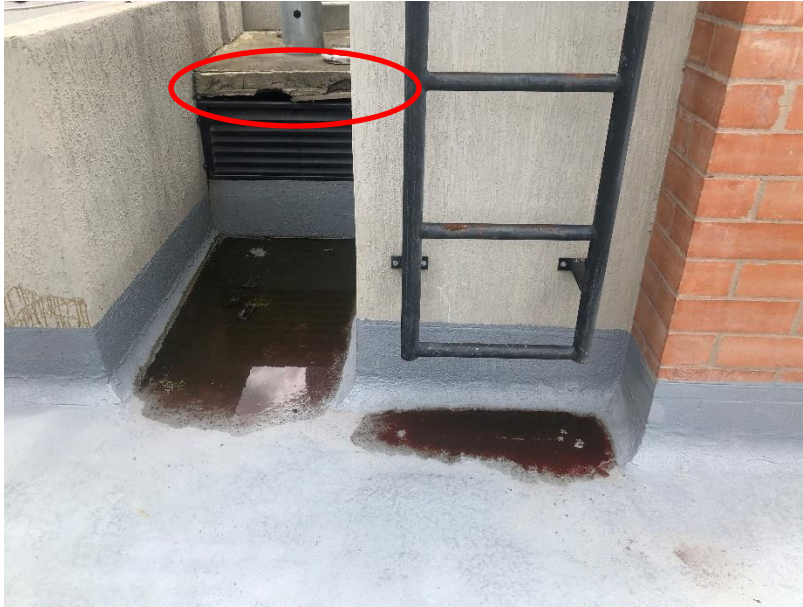
Foto 80. empozamiento de agua y mal acabado contra rejillas

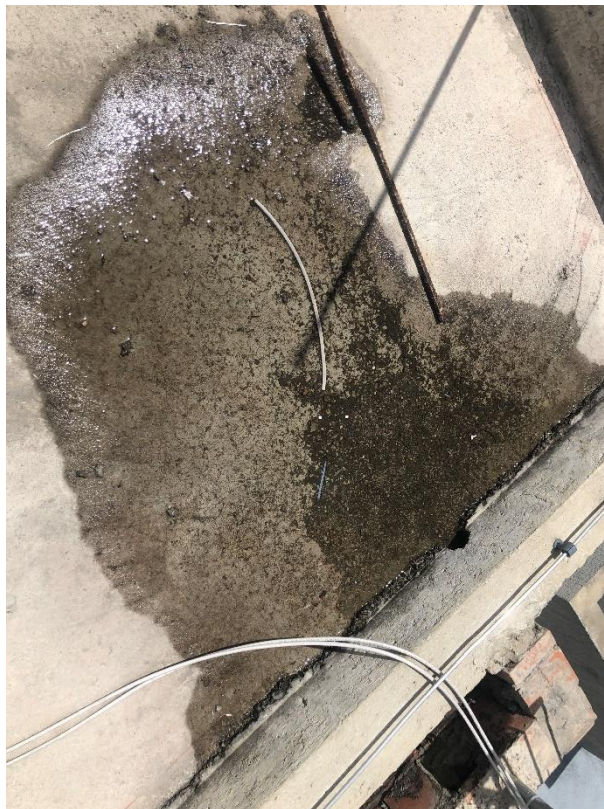
Foto 81. Cubierta de ascensor con empozamiento de agua

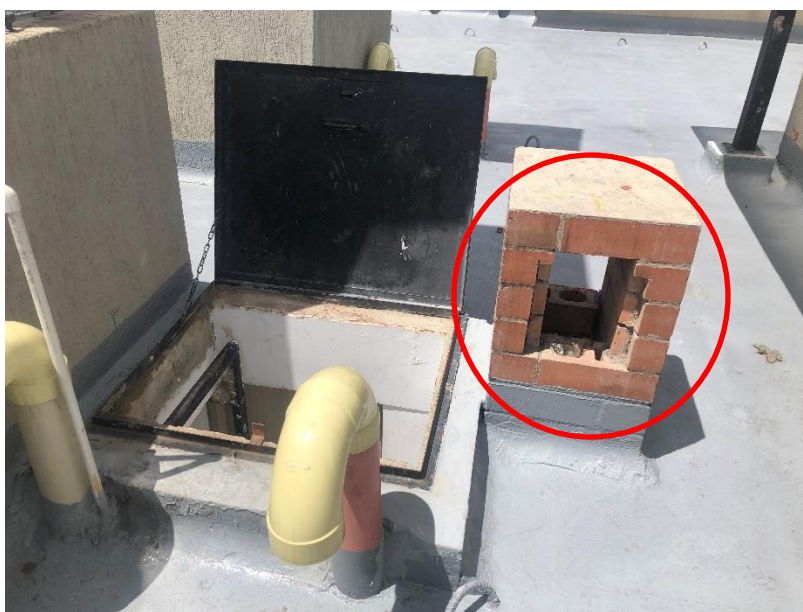
Foto 83.terminar acabados de muretes, falta rejilla

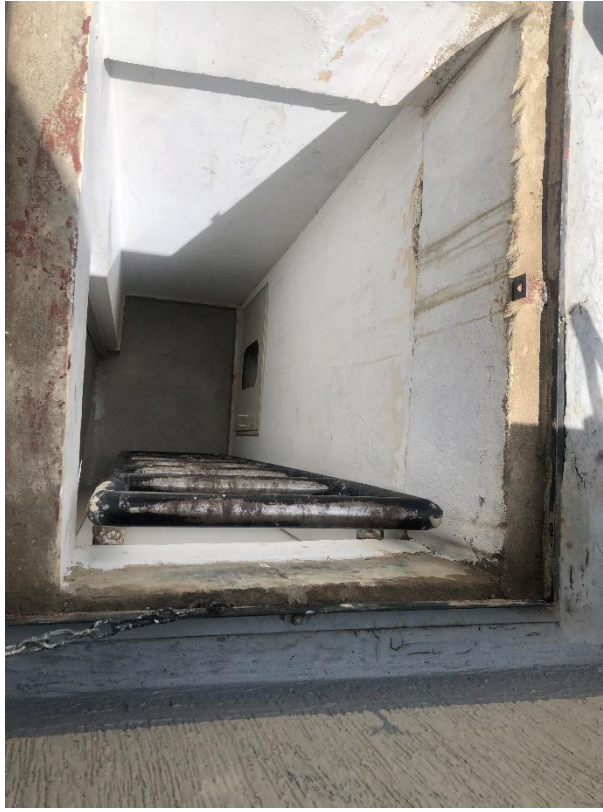
Foto 84. verificar filtraciones por claraboya

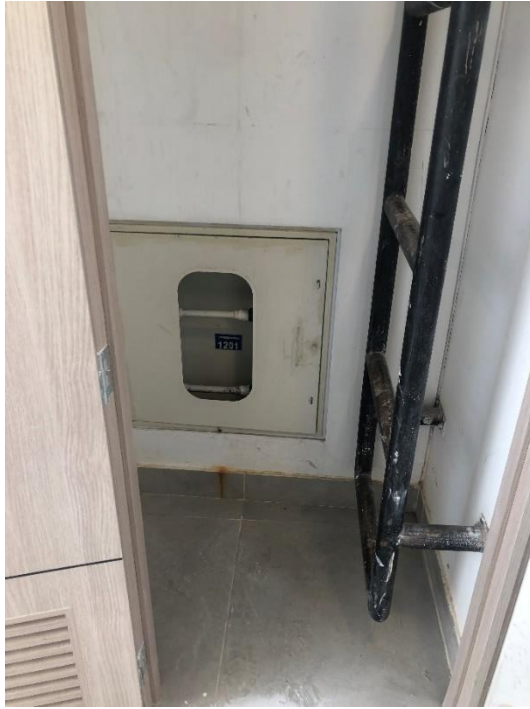
Foto 85. Manchas de oxido

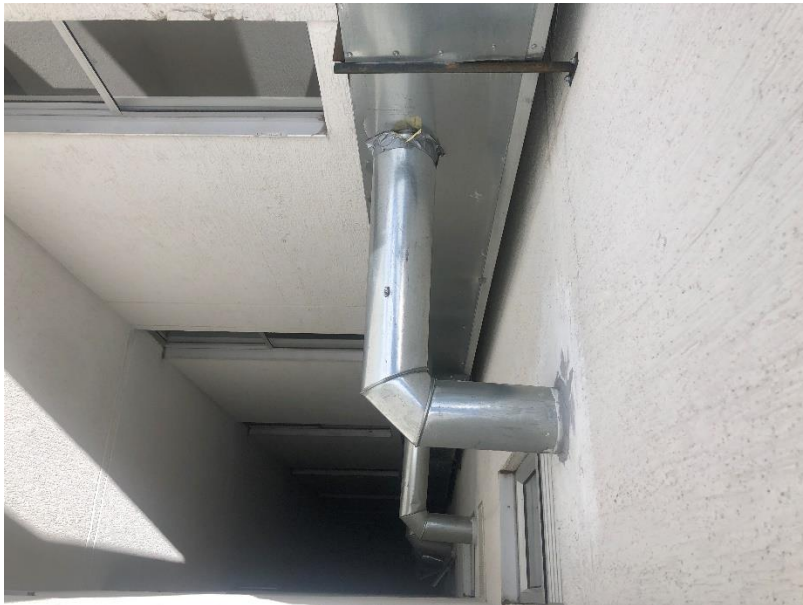
Foto 86. revisar uniones del ducto

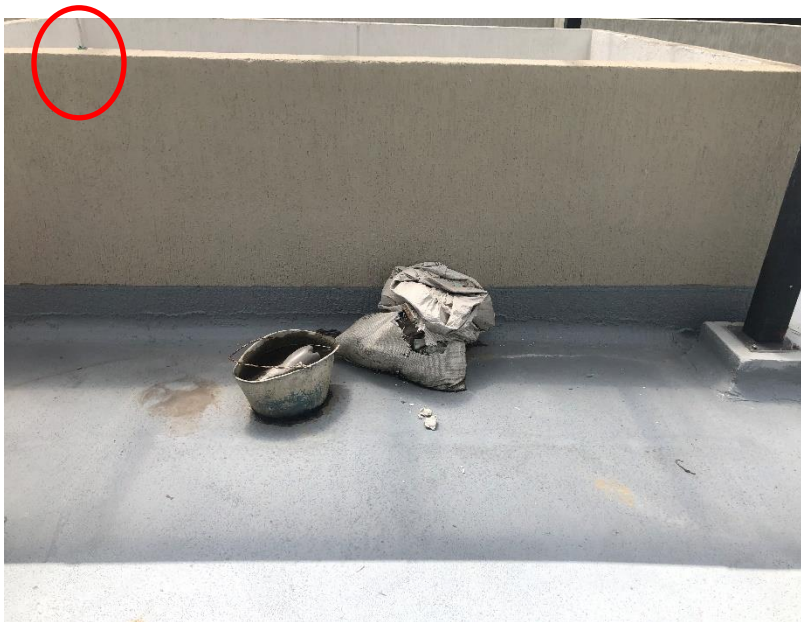
Foto 87. Residuos de obra y Sellar tubería

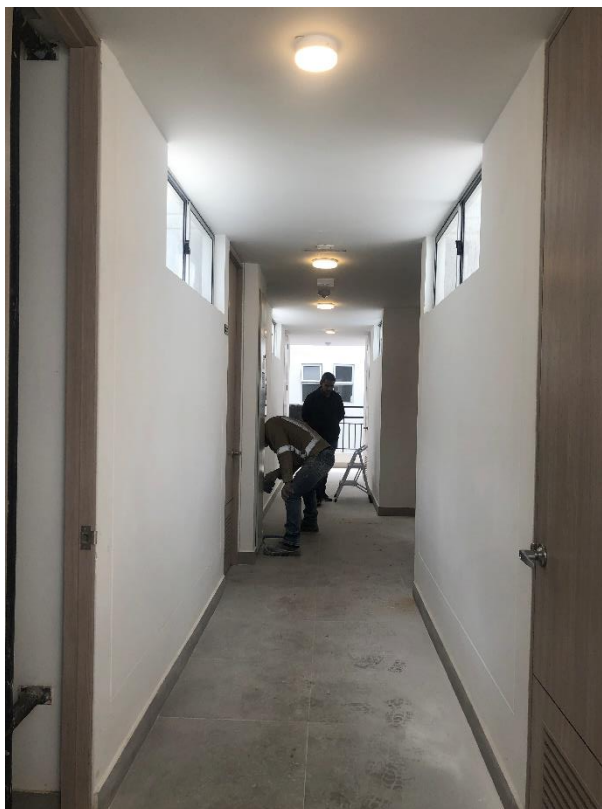
Foto 88. Fisuras en halls en proceso de reparación

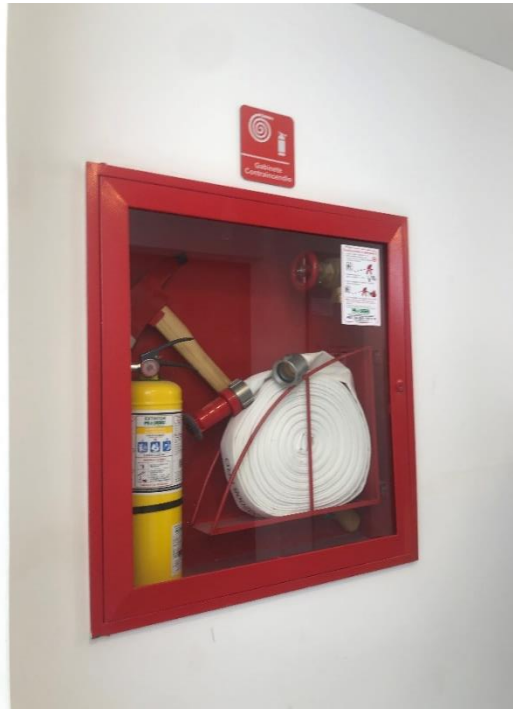
Foto 89. Gabinetes red contraincendios

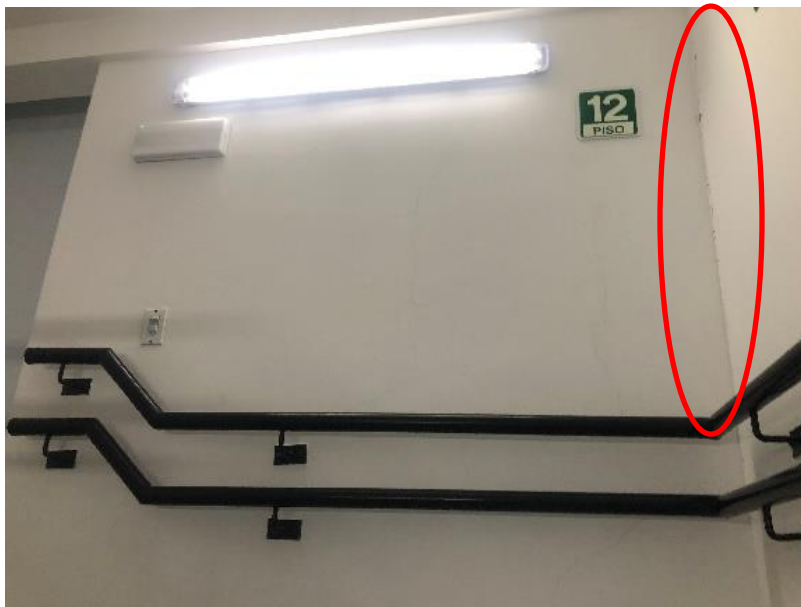
Foto 90. Fisuras en Punto fijo Escaleras

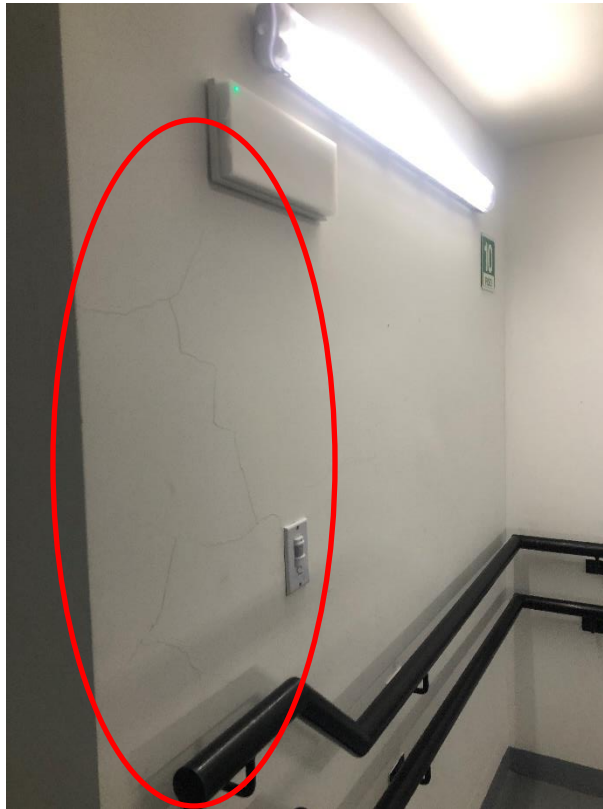
Foto 91. Fisuras punto fijo escaleras

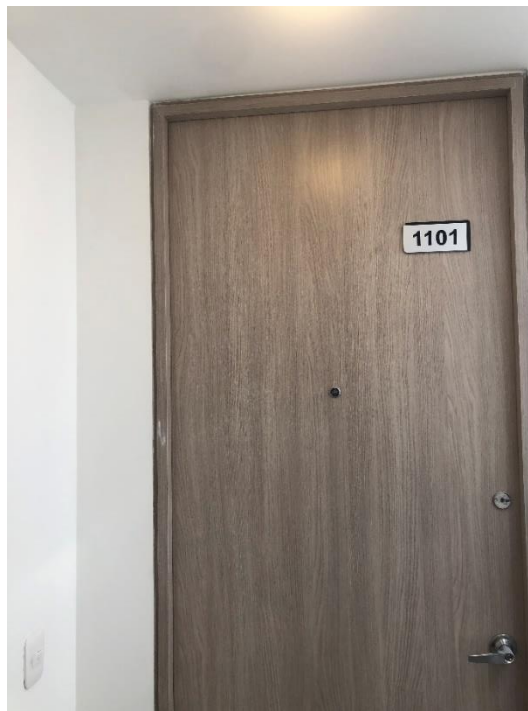
Foto 92. Manchas de pintura en marcos

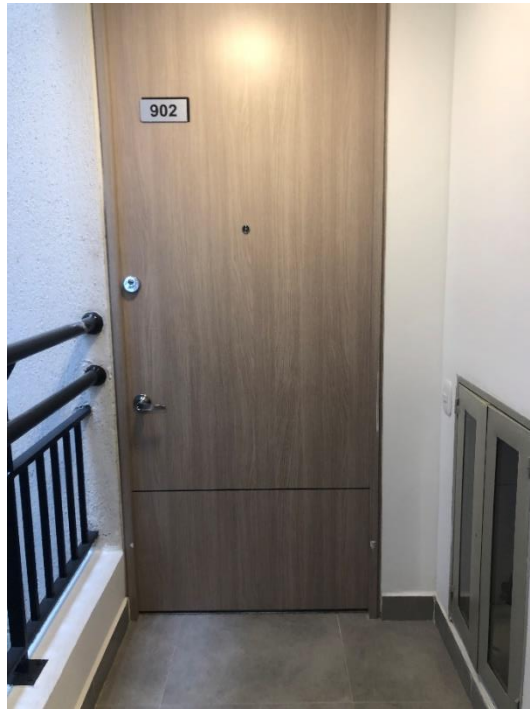
Foto 93. Manchas de pintura en marcos

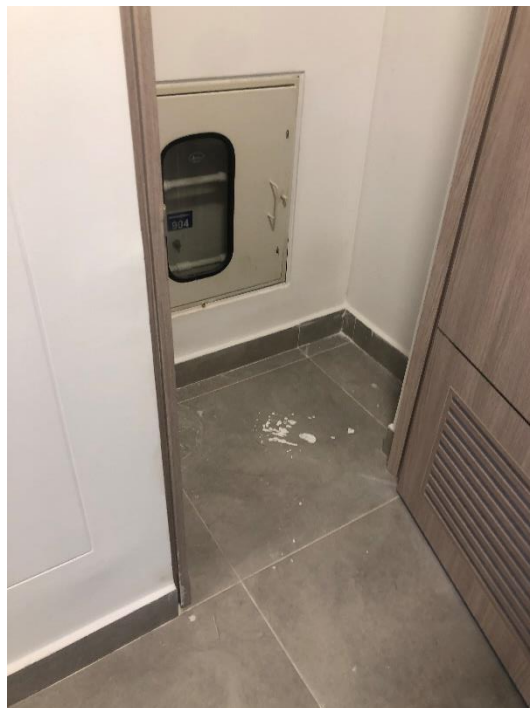
Foto 94. Manchas de pintura en piso

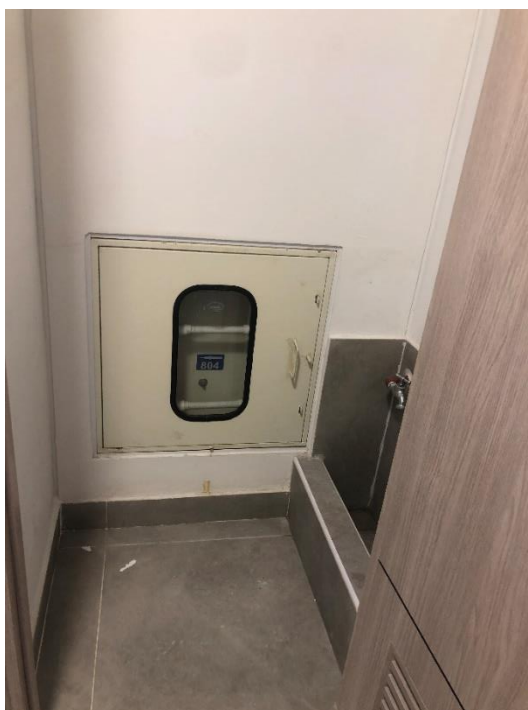
Foto 97. Mancha de oxido en pared bajo el gabinete de medidores
