Referencia: DERECHO DE PETICIÓN ART. 23 DE LA CONSTITUCIÓN POLÍTICA DE COLOMBIA y RECLAMACIÓN FORMAL, POR GARANTÍAS Y BIENES NO ENTREGADOS, DE LAS ZONAS COMUNES

CONSUELO PINZÓN PÁEZ, identificada como aparece al pide de su firma, en calidad de Representante Legal de ALTOS DE GRANADA, ubicada en la Calle 78B No 116-36 de la Localidad de Engativá, de la ciudad de Bogotá D.C., construido por ustedes, con fundamento en el artículo 23 de la Constitución Política de Colombia, me permito hacer la siguiente petición, y reclamación formal a ustedes como constructora o promotora del proyecto por concepto de garantías sobre los bienes comunes esenciales y no esenciales.

Los puntos que a continuación se enuncian, son el resultado de un estudio contratado por la copropiedad con la entidad Servilonjas, especialista en estos procesos.

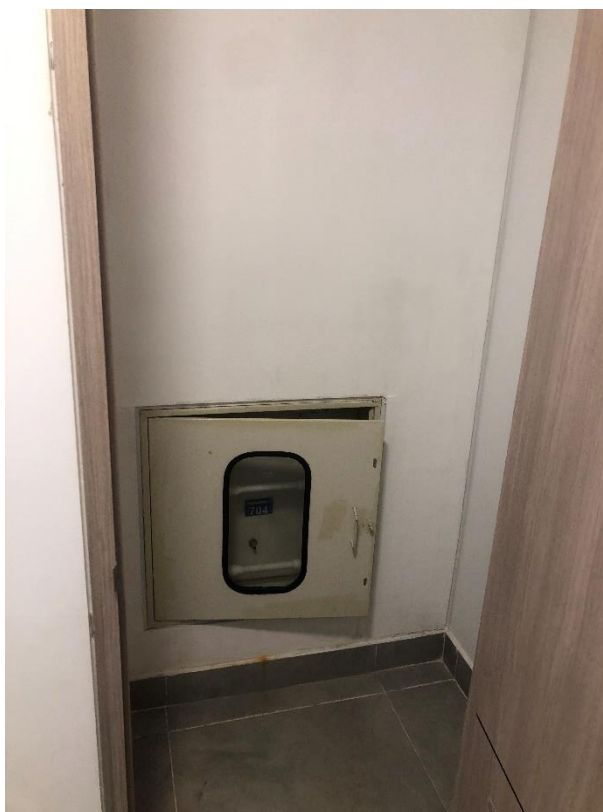
Foto 98. Mancha de oxido en pared bajo el gabinete de medidores

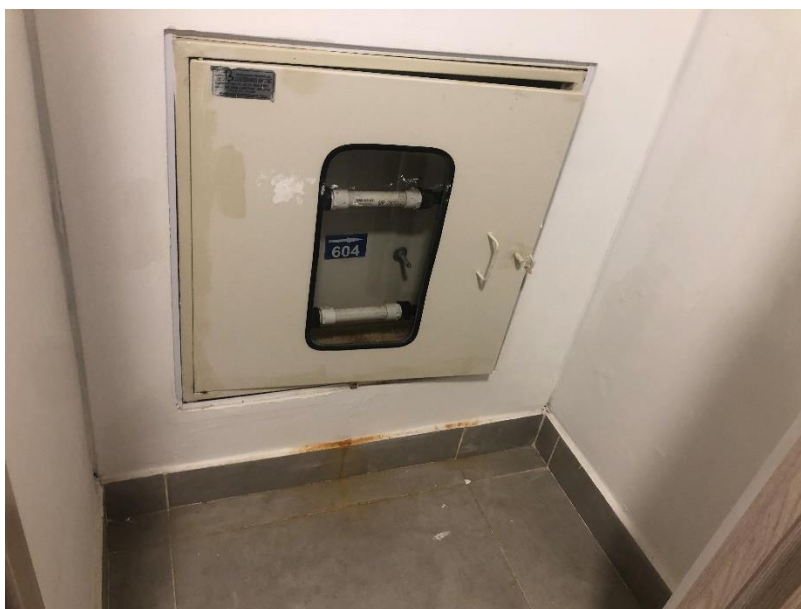
Foto 99. Mancha de oxido en pared bajo el gabinete de medidores

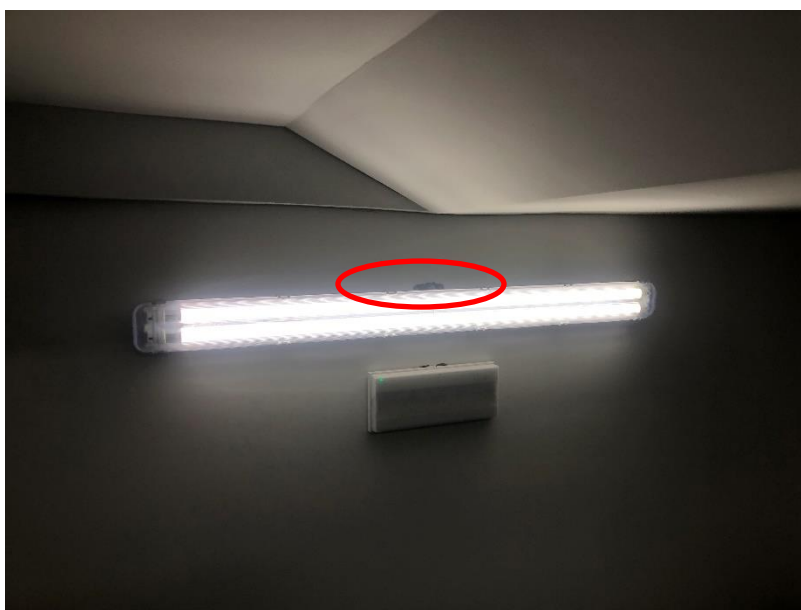
Foto 100. Rematar hueco en pared sobre lampara PLANTA 6

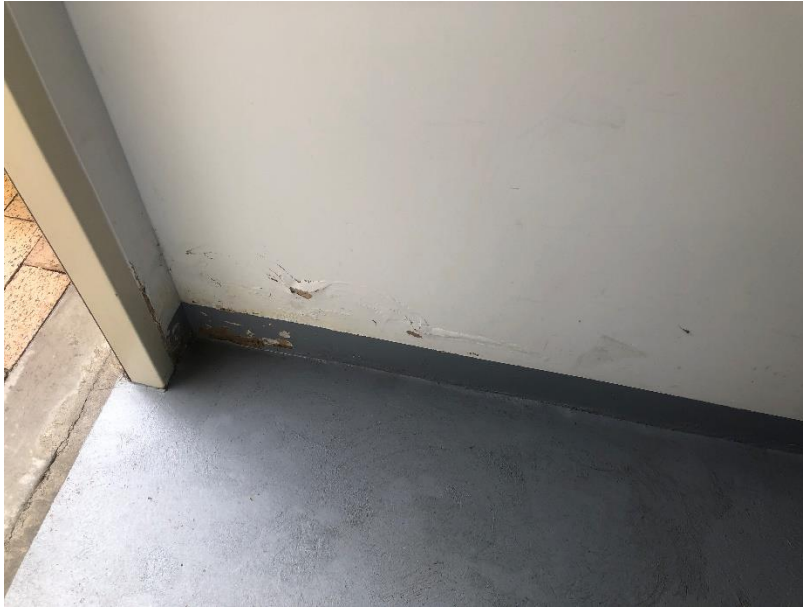
Foto 101. Humedad a la entrada de la torre

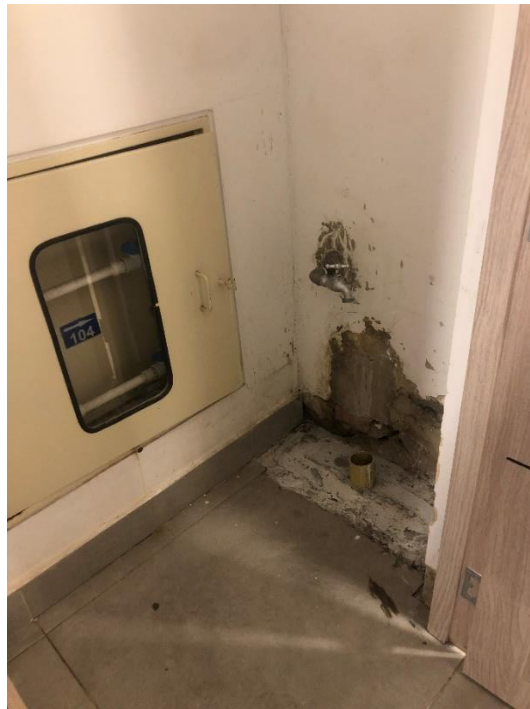
Foto 102. poceta de agua en construcción

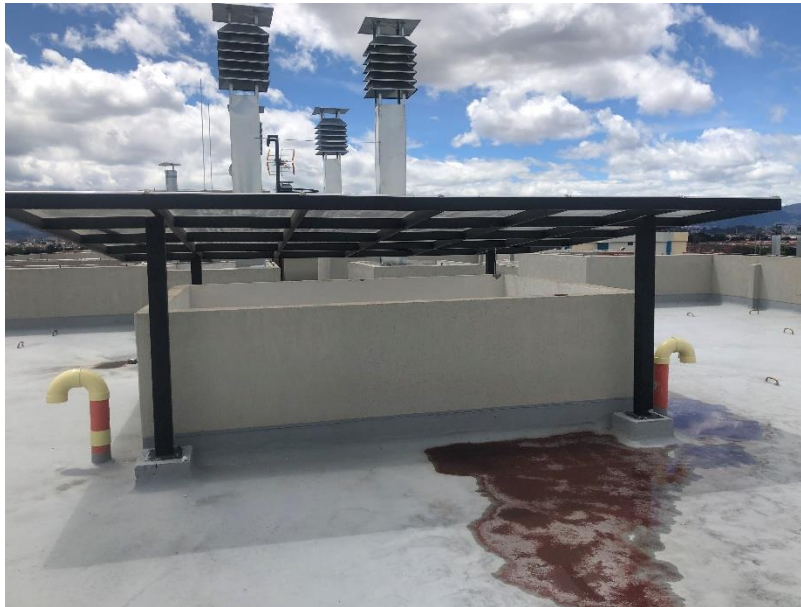
Foto 106. Empozamientos de agua en cubierta

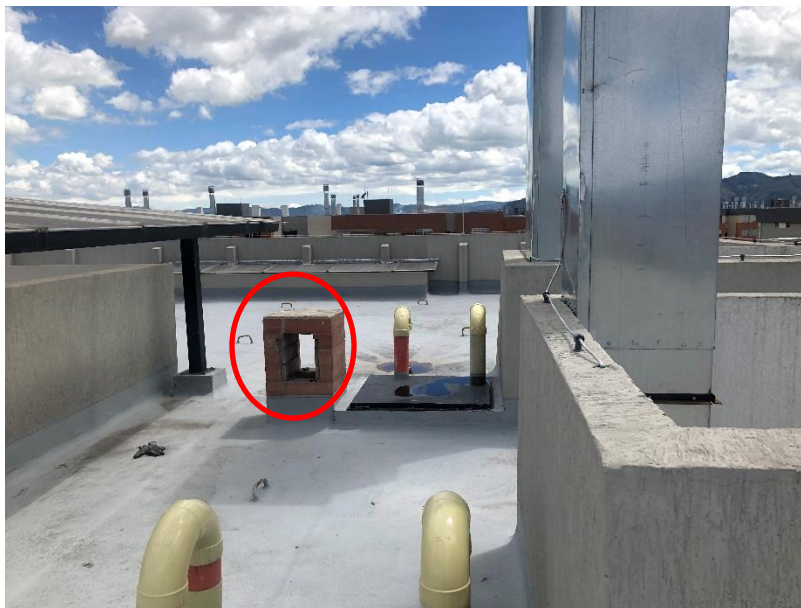
Foto 107. rematar muertes e instalar rejilla

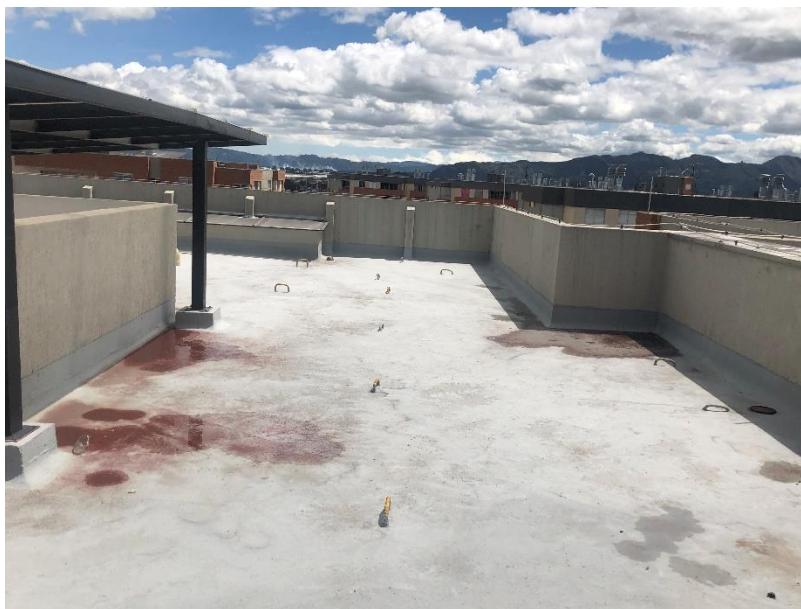
Foto 109. Empozamientos de gua

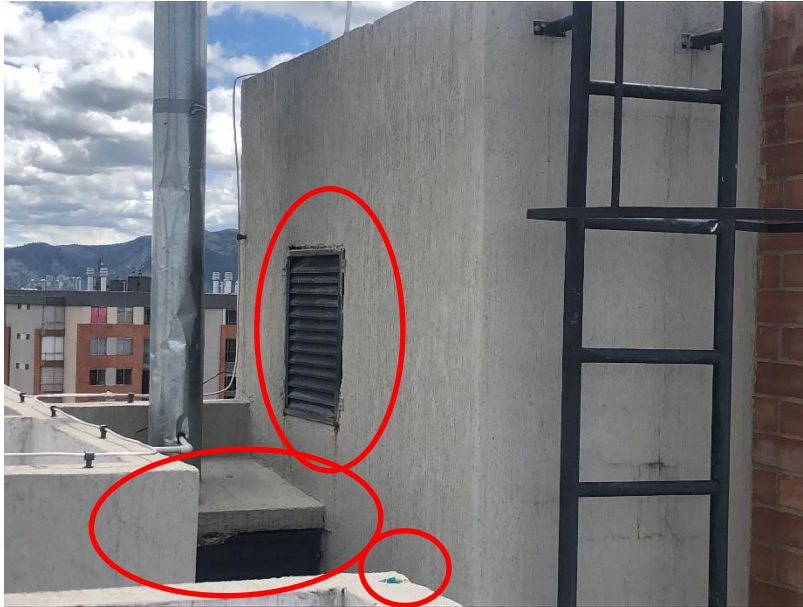
Foto 110, remates de muros contra rejillas

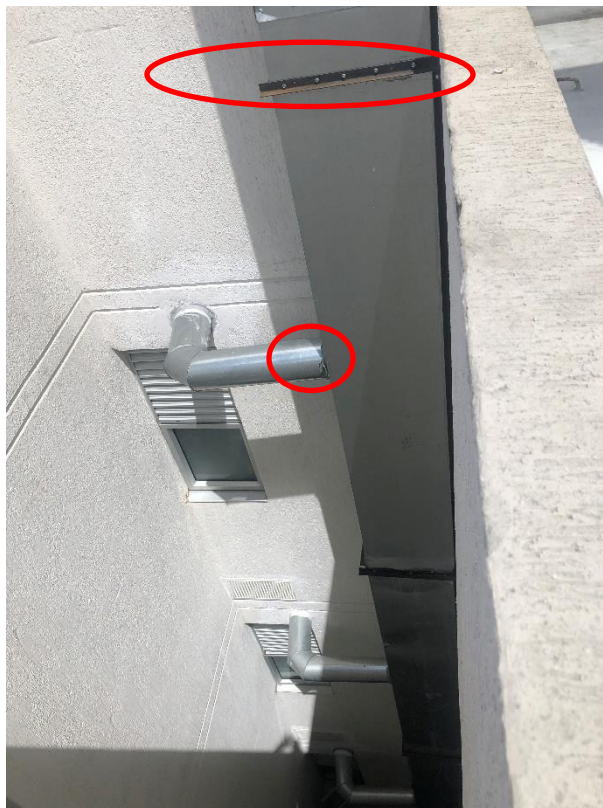
Foto 115. Verificar uniones de ducto y perfiles oxidados

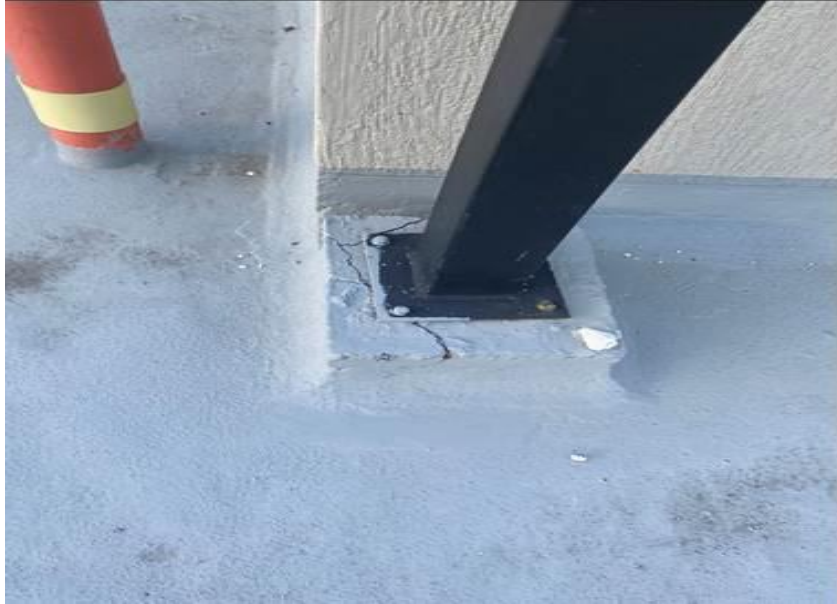
Foto 116 Pedestal de la cubierta marquesina fisurado

Para la estructura metálica correspondiente a la cubierta de los puntos fijos de las torres se tienen afectaciones en sus apoyos véase foto 117, lo que puede afectar a la estructura a futuro, por lo que se requiere la correspondiente reparación a los pedestales que se encuentre afectados de manera general en todas las torres.

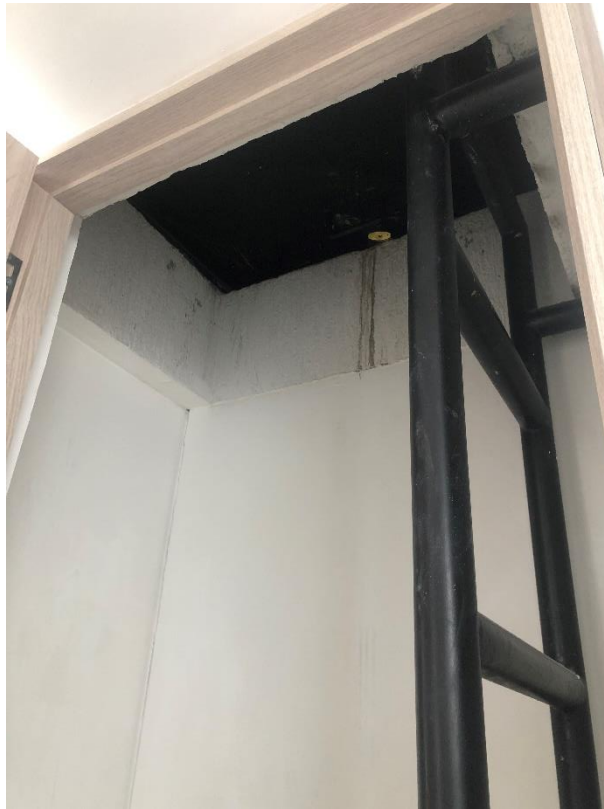
Foto 117. verificar filtración de agua por claraboya

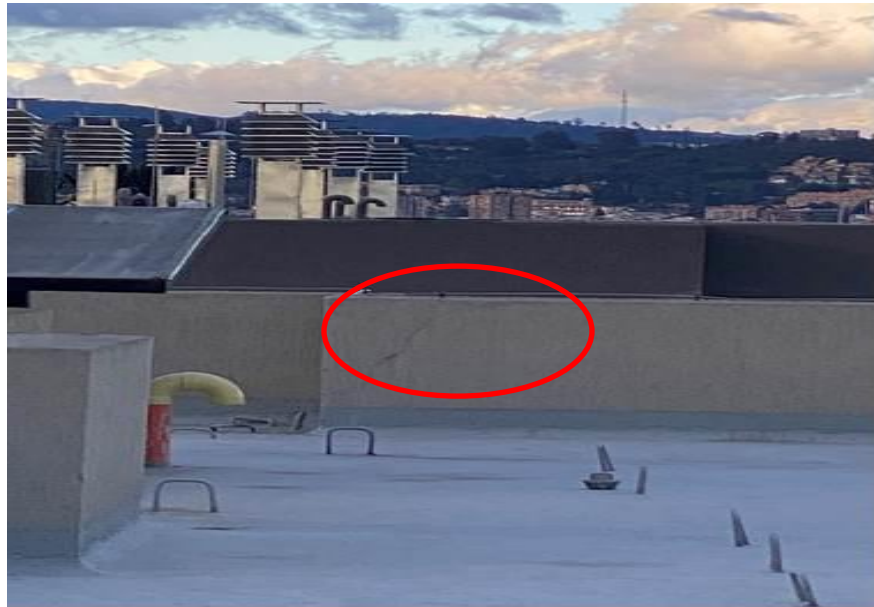
Foto 122. Fisura en antepecho

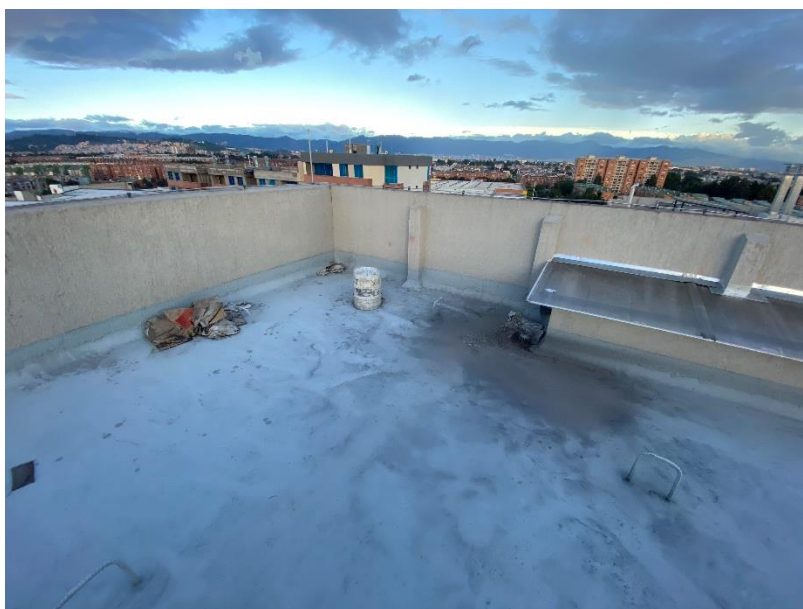
Foto 123. residuos de construcción en cubierta

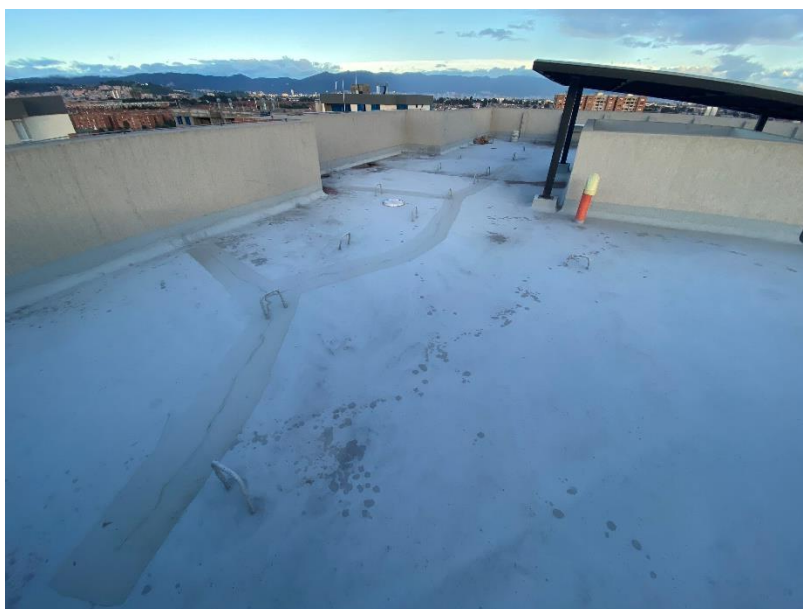
Foto 124. Resanes de impermeabilización

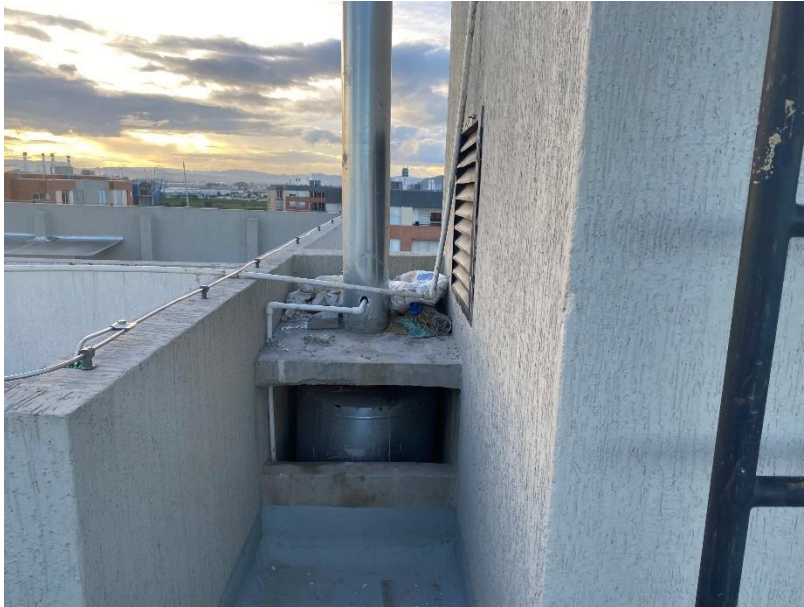
Foto 125. Falta rejilla y retirar escombros

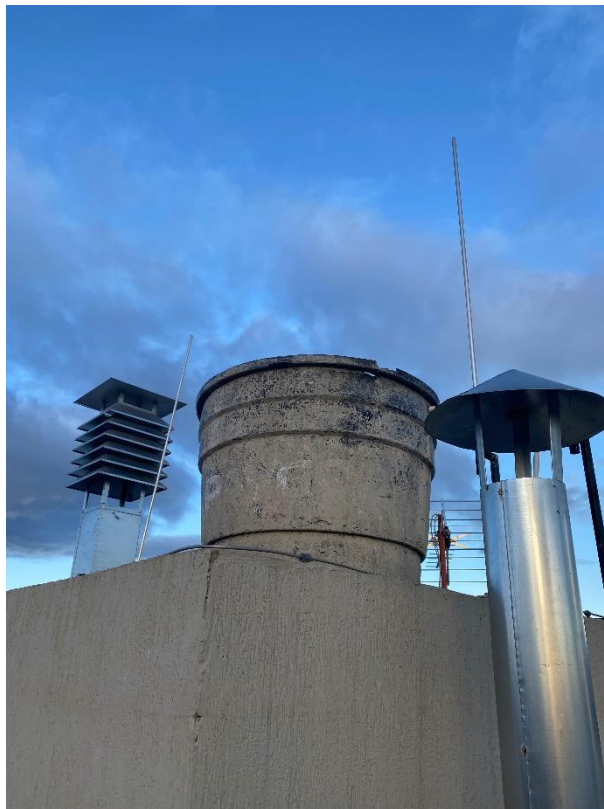
Foto 126. tanque de agua sobre cubierta del ascensor

TORRE 3, En la plataforma de cubierta del ascensor existe un tanque de agua con residuos de construcción en su contorno exterior, informar la función de este tanque, verificar si este elemento fue usado solo de forma provisional en obra y está pendiente su retiro o si este estará de forma definitiva y cuál sería su función y si el peso del mismo fue incluido en el cálculo estructural de esta placa. Ver foto 127

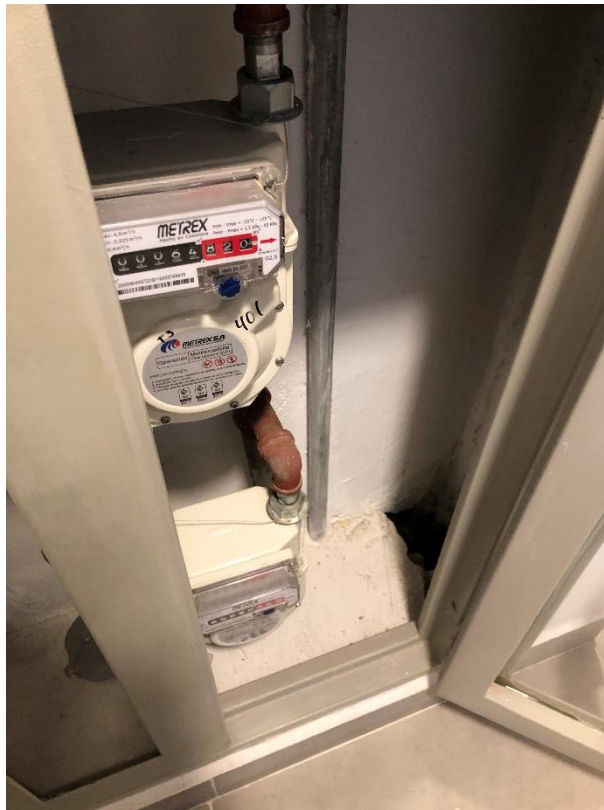
Foto 130. Rematar al interior de los gabinetes de medidores de gas

Rematar internamente los gabinetes de los medidores de gas de los apartamentos 402 y 502, ver foto 131.

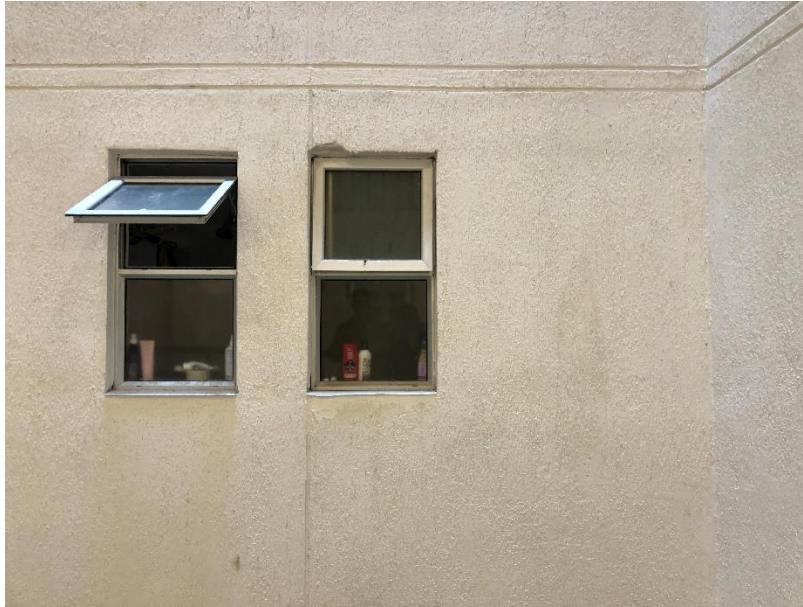
Foto 131. Rematar vano de ventana desportillado en vacío

Arreglar el vano de la ventana del baño en el vacío, apartamento 402 ver foto 132.

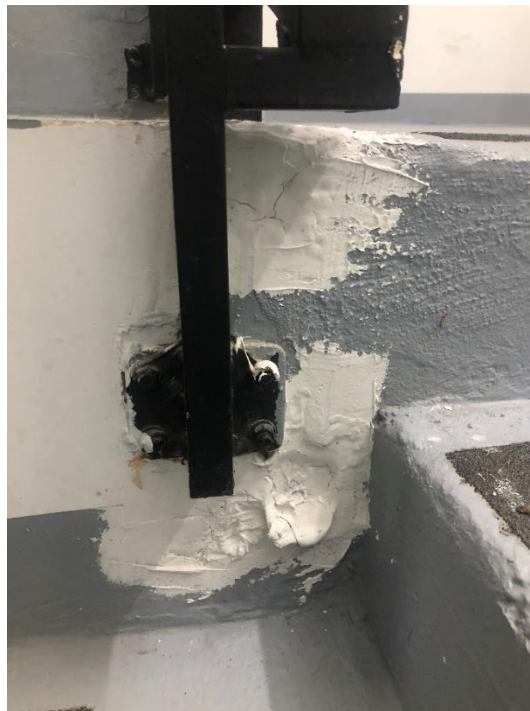
Foto 132. Rematar escalón contra baranda en la planta 2

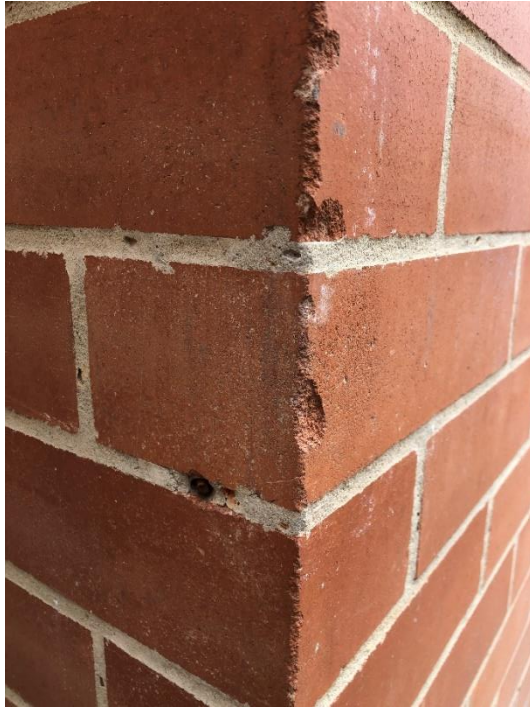
Foto 134. huecos en general en mortero de muros exteriores

Se evidencian varios espacios sin rellenar correctamente el mortero de pega entre los ladrillos de fachada, estos deben cubrir completamente la junta por lo que se deben resanar estos vacíos, se debe revisar bien la fachada y corregir todos los puntos donde se presenta esta observación, ver foto 135 y 136 “D.3.4.1 Los morteros de pega deben tener buena plasticidad, consistencia y ser capaces de retener el agua mínima para la hidratación del cemento y, además, garantizar su adherencia con las unidades de mampostería para desarrollar su acción cementante.” NSR 2010

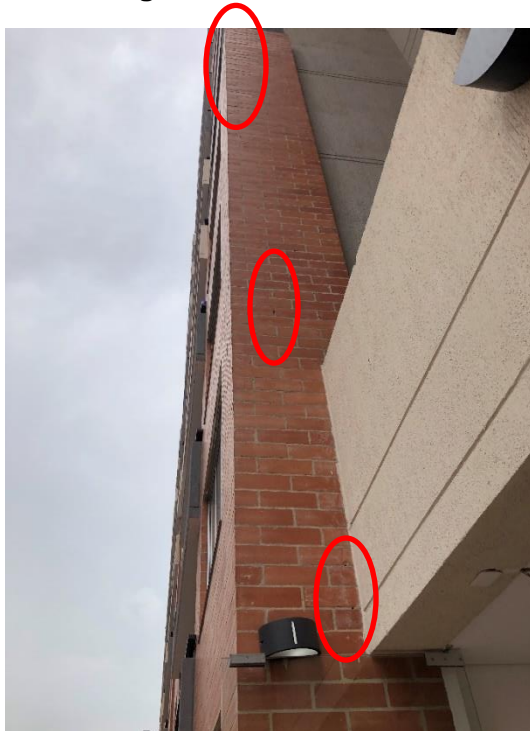
Foto 135. Foto 128. huecos en general en mortero de muros exteriores

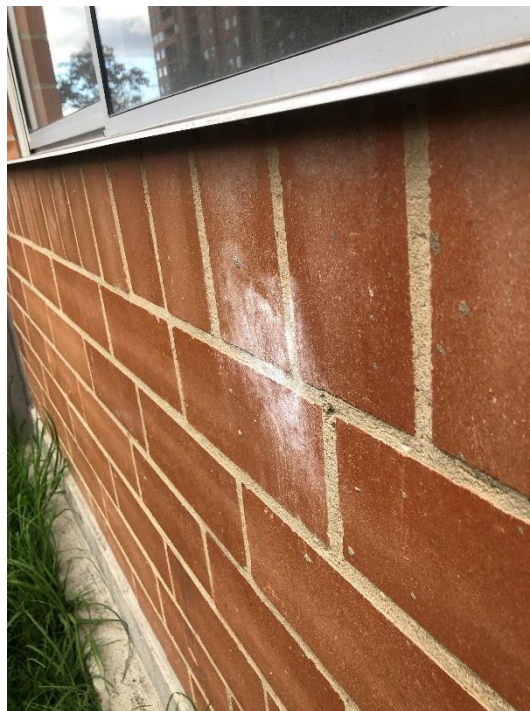
Foto 137. eflorescencia fachada posterior torre 3

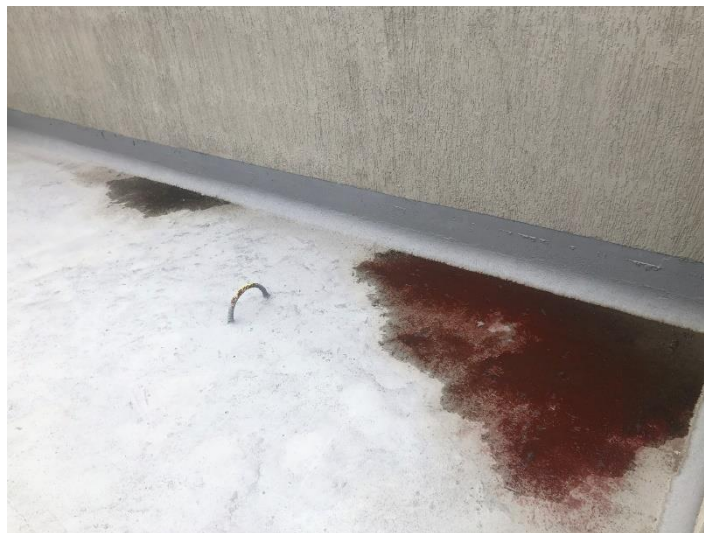
Foto 138. Empozamientos de Agua en cubierta

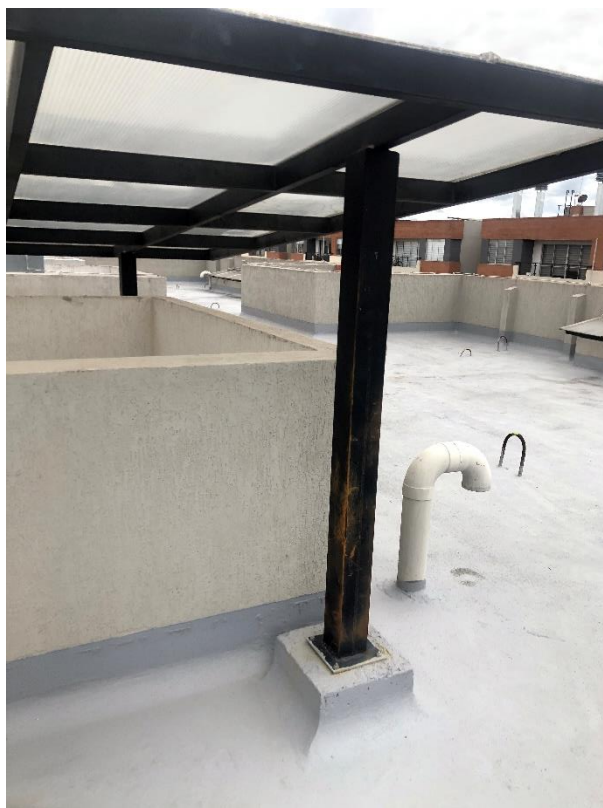
Foto 139. Oxido en parales de marquesina

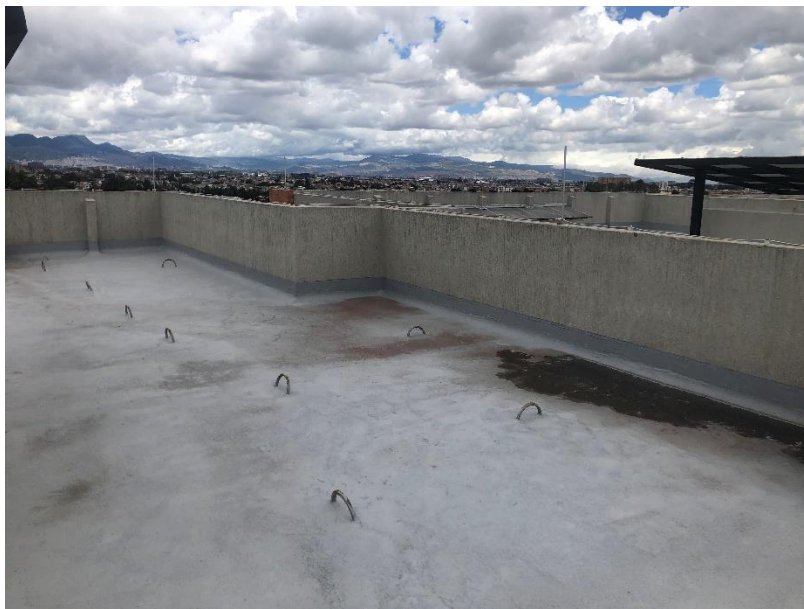
Foto 141. Empozamiento de agua

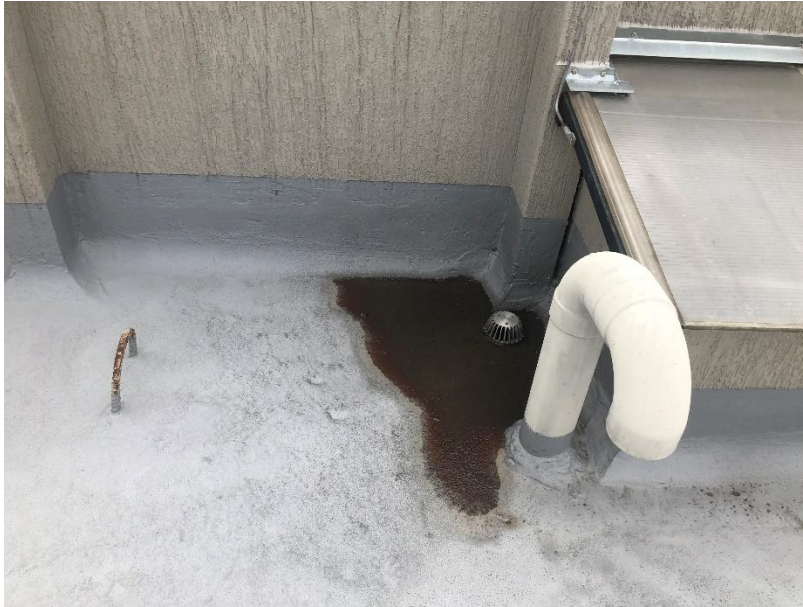
Foto 142. empozamientos de agua

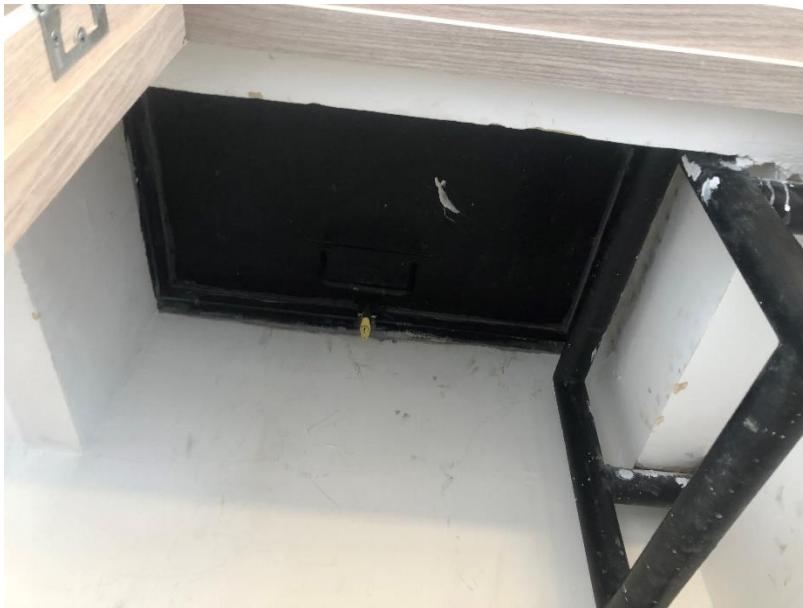
Foto 143. Manchas de pintura, filtraciones por claraboya

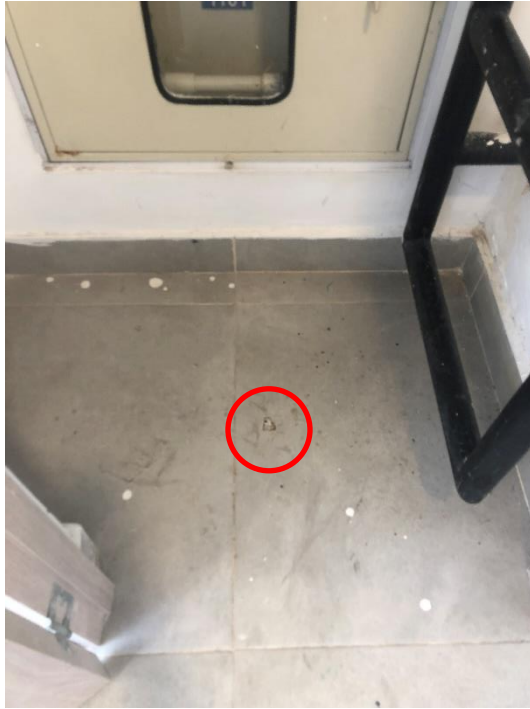
Foto 144. manchas de pintura y piso desportillado

Piso despicado en cuarto de acceso a claraboya, cambiar pieza afectada ver foto 145.

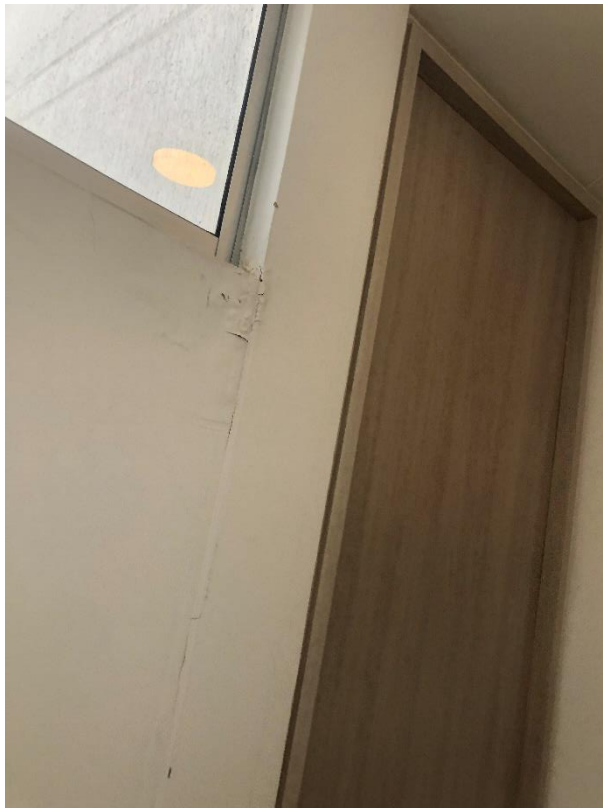
Foto 146. Fisura y humedad contra ventana P11

Se observa presencia de humedad en las ventanas del hall de las plantas 10 y 11, ver foto 147 y 148, se debe sellar la filtración y después detallar la pintura ya que si solo se resana

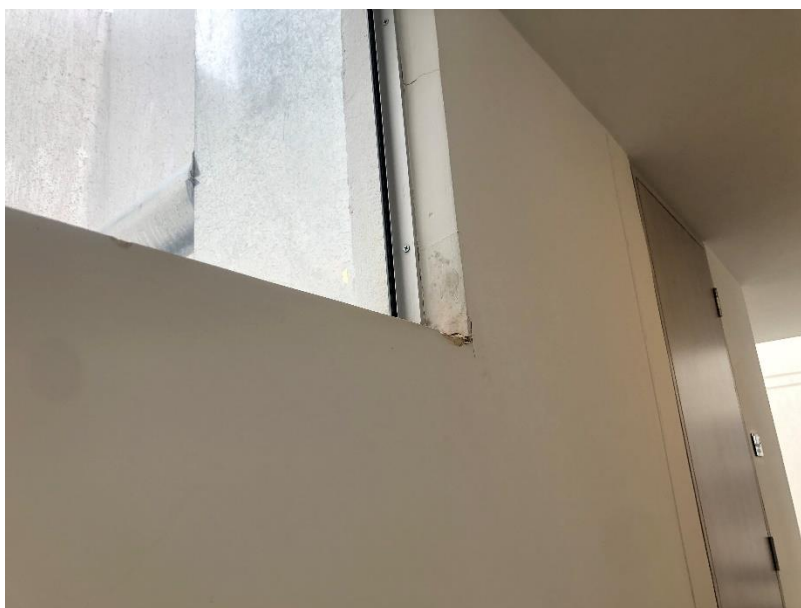
Foto 147. Fisuras y humedad contra ventana P10

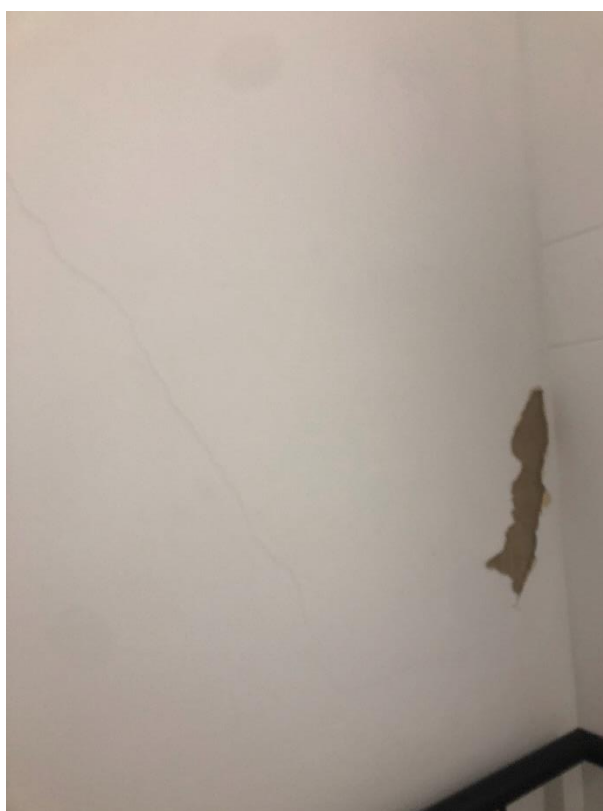
Foto 149. desprendimiento y fisuras en punto fijo escaleras

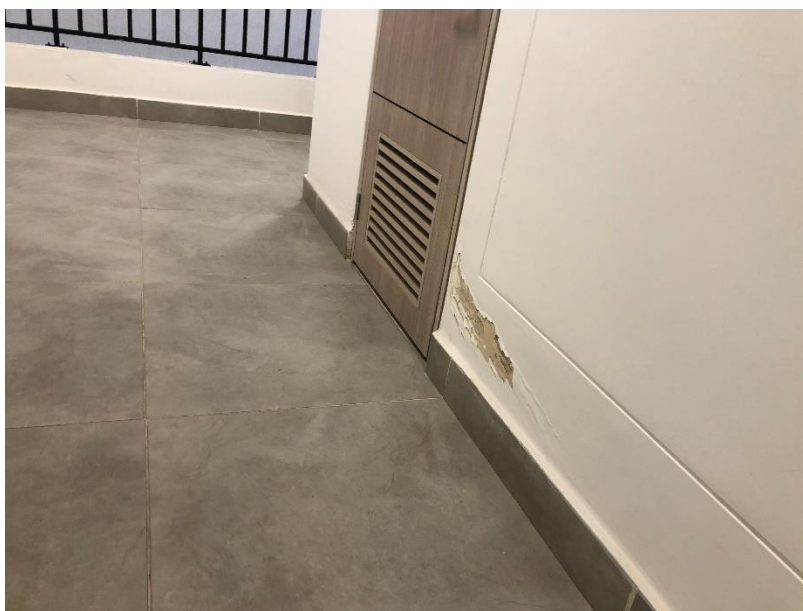
Foto 151. pared con pintura levantada piso 3

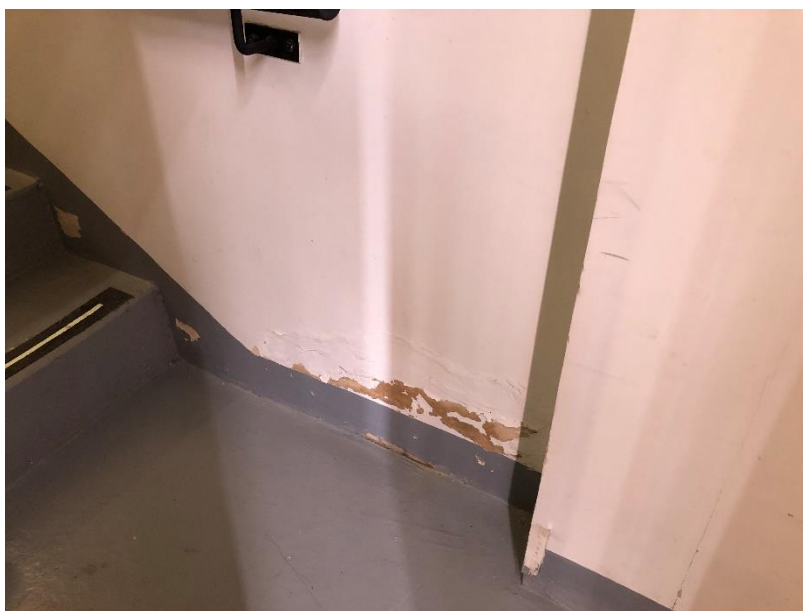
Foto 152. Humedad en pared salida de entrada de escaleras

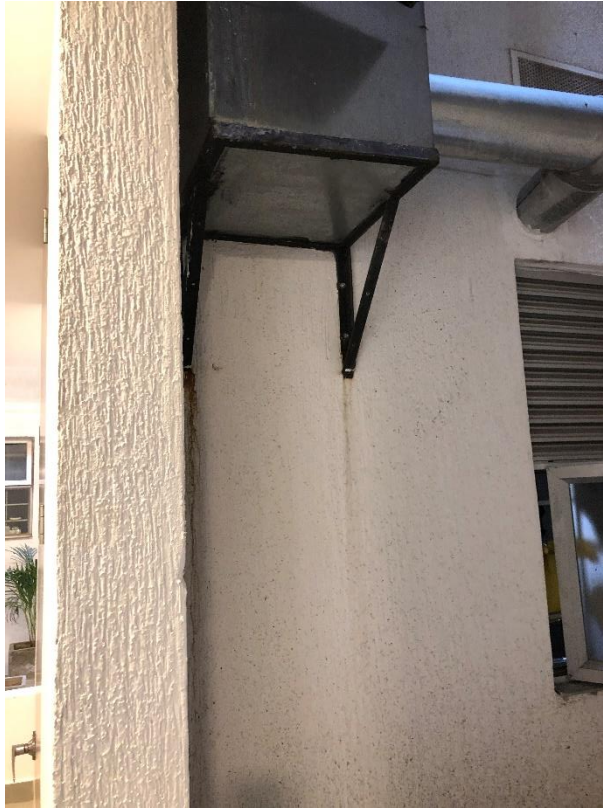
Foto 153. machas de oxido

Se observa presencia de oxido en las fijaciones de los ductos de ventilación en la planta 1, como se ha mencionado varias veces en este documento todos los elementos deben estar protegidos a la corrosión, revisar la causa de su procedencia y repararla y pintar nuevamente los acabados afectados, ver foto 154 y 155.

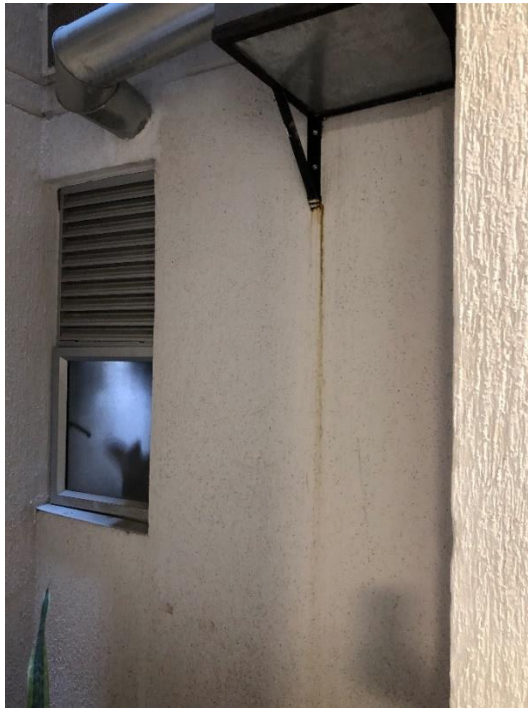
Foto 154. machas de oxido

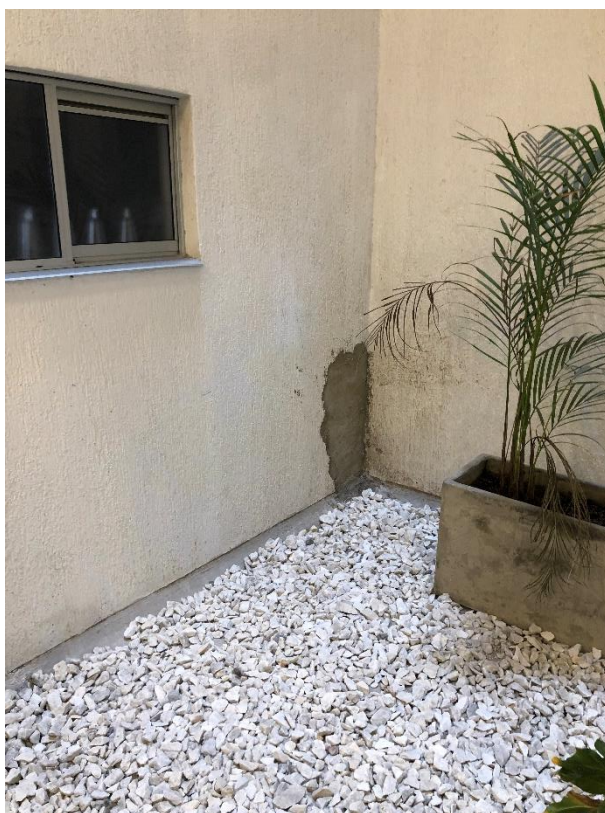
Foto 155. Rematar pared en vacío apto 101

En el vacío cubierto por la marquesina en la planta 1 hacia el apartamento 101 se observa que se realizó una intervención, pero no se volvió a aplicar el acabado final, aplicar el graniplats, faltante ver foto 156.

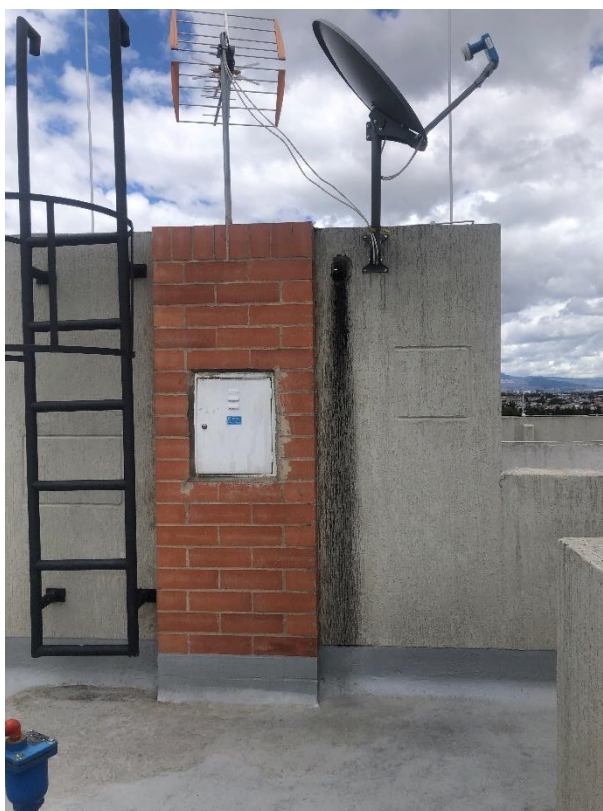
Foto 160. desagüe de cubierta de ascensor

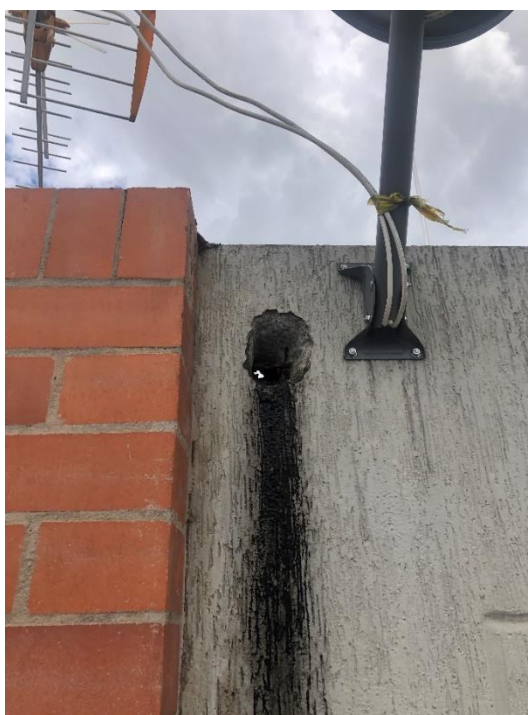
Foto 161. Desagüe cubierta de ascensor

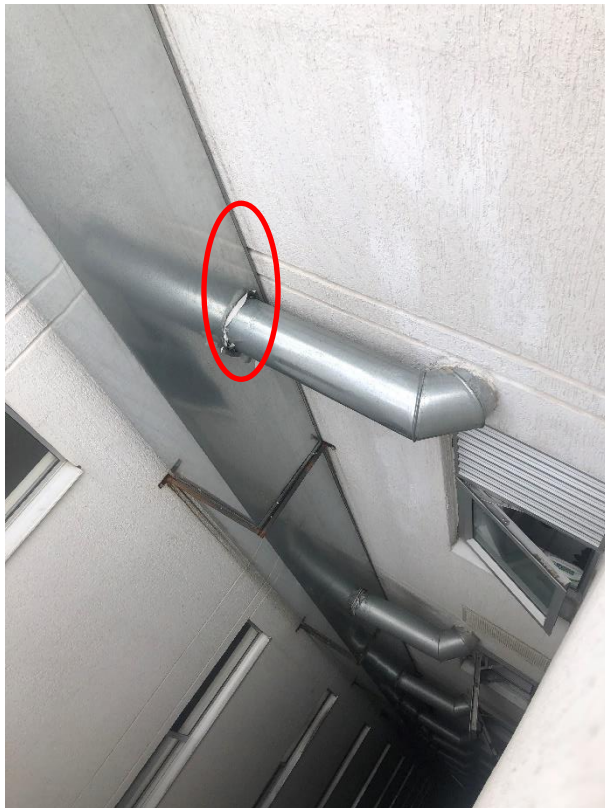
Foto 162. Remate de ducto

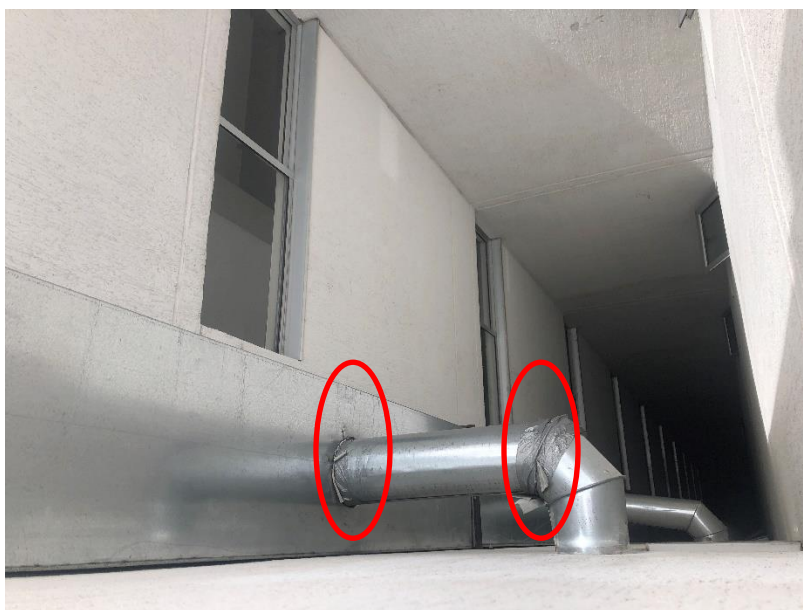
Foto 163. Remate de ducto

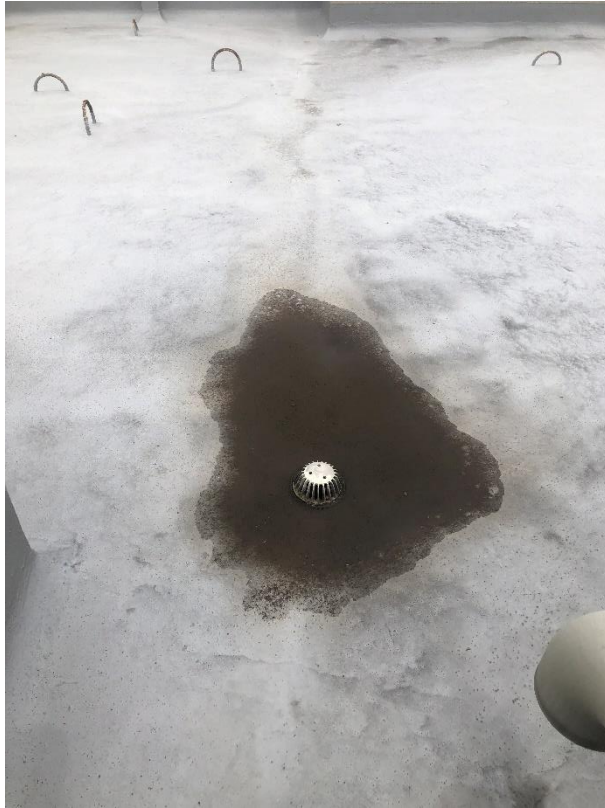
Foto 164. Empozamiento de agua

En todas las cubiertas en general se evidencia empozamientos de agua en la superficie de piso de la planta y en la placa de cubiertas de los ascensores, ver el registro fotográfico desde la foto 79 a la 191, se debe corregir la pendiente para que el agua circule correctamente hacia los sifones y estos evacuen el agua, estos empozamientos pueden generar un pronto deterior del sistema de impermeabilización de la cubierta, por otro lado en las cubiertas de los ascensores adicional al empozamiento no se detecta un sistema de impermeabilización, la constructora debe verificar e informar que impermeabilización se tuvo en cuenta o en su defecto realizarla “5.11.4 Pendiente del piso. Los pisos deben tener inclinaciones hacia los desagües; 12.1.11.1.1 Desagües principales de cubiertas- Todas las áreas de cubierta de un edificio deben ser evacuadas por la red de desagües de aguas lluvias.” NTC 1500; “PARÁGRAFO B.5.4.2.2. Facilidad de evacuación de agua” CÓDIGO DE CONSTRUCCIÓN DE BOGOTÁ.

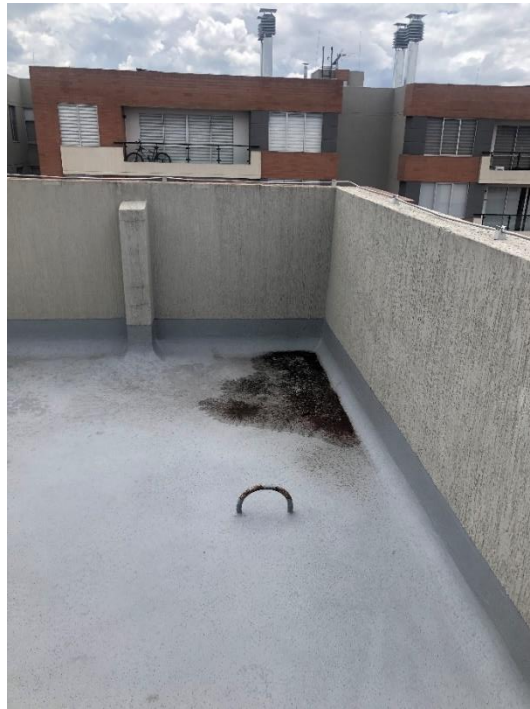
Foto 165. Empozamiento de agua

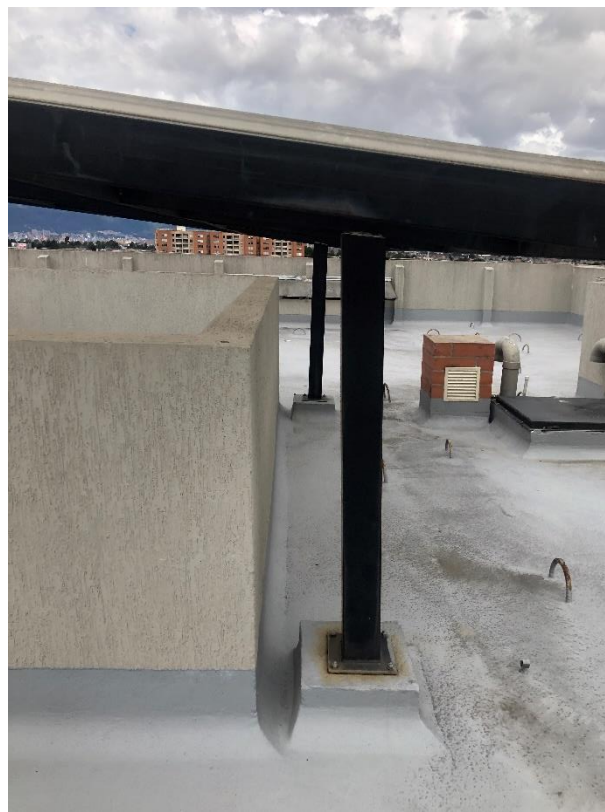
Foto 166. Oxido en parales de marquesina

TORRE 4 y 5, Los soportes o parales de la marquesina están presentando manchas de óxido, estos deben protegerse ante la corrosión con el material indicado para ello. "ARTÍCULO B.5.1.2. Deben utilizarse materiales, procesos y métodos adecuados para lograr edificaciones o partes de ellas resistentes a la intemperie tal como se exige en este capítulo y deben cumplirse además los requisitos aplicables de este código. ARTÍCULO B.5.1.3. Todos los elementos de una edificación, estructurales o no, que estén en contacto con el exterior deben protegerse adecuadamente contra la humedad, la temperatura o cualquier otro agente externo que pueda afectar tanto la apariencia y características físicas del elemento, como las condiciones mínimas de higiene, salubridad y comodidad internas." Código de construcción de Bogotá.

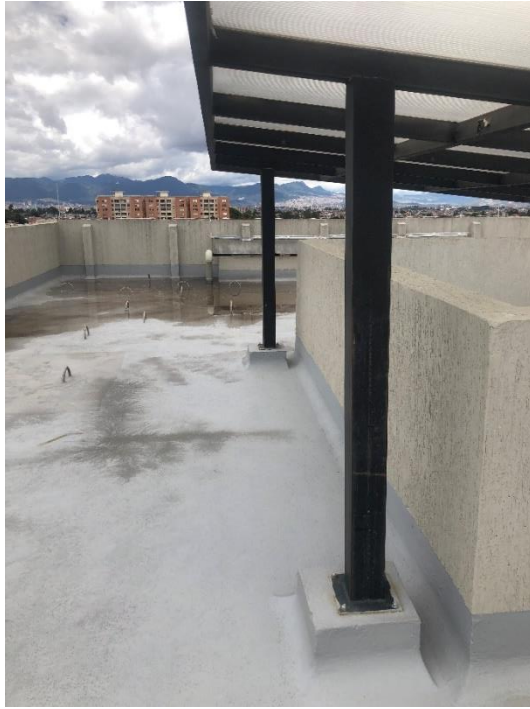
Foto 167. empozamiento de agua en cubierta
