Referencia: DERECHO DE PETICIÓN ART. 23 DE LA CONSTITUCIÓN POLÍTICA DE COLOMBIA y RECLAMACIÓN FORMAL, POR GARANTÍAS Y BIENES NO ENTREGADOS, DE LAS ZONAS COMUNES

CONSUELO PINZÓN PÁEZ, identificada como aparece al pide de su firma, en calidad de Representante Legal de ALTOS DE GRANADA, ubicada en la Calle 78B No 116-36 de la Localidad de Engativá, de la ciudad de Bogotá D.C., construido por ustedes, con fundamento en el artículo 23 de la Constitución Política de Colombia, me permito hacer la siguiente petición, y reclamación formal a ustedes como constructora o promotora del proyecto por concepto de garantías sobre los bienes comunes esenciales y no esenciales.

Los puntos que a continuación se enuncian, son el resultado de un estudio contratado por la copropiedad con la entidad Servilonjas, especialista en estos procesos.

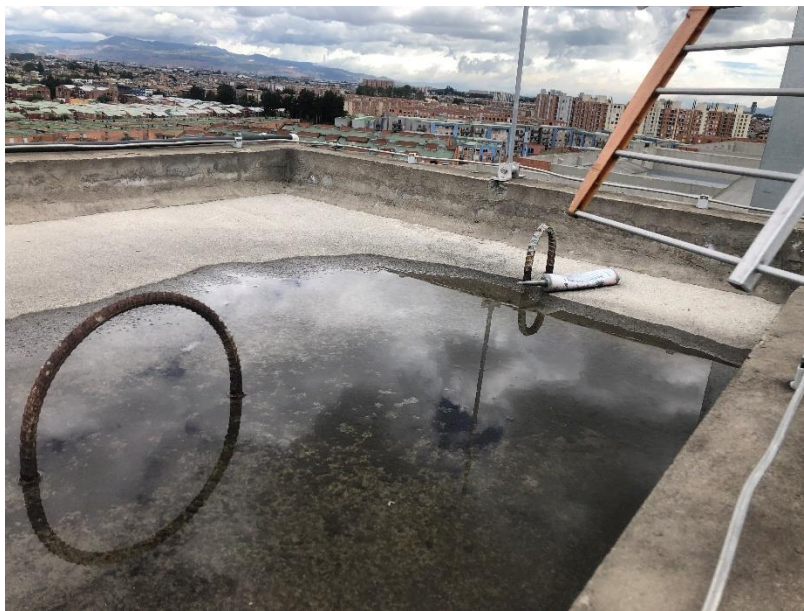
Foto 168. empozamiento de agua en cubierta de ascensor

En todas las cubiertas en general se evidencia empozamientos de agua en la superficie de piso de la planta y en la placa de cubiertas de los ascensores, ver el registro fotográfico desde la foto 79 a la 191, se debe corregir la pendiente para que el agua circule correctamente hacia los sifones y estos evacuen el agua, estos empozamientos pueden generar un pronto deterior del sistema de impermeabilización de la cubierta, por otro lado en las cubiertas de los ascensores adicional al empozamiento no se detecta un sistema de impermeabilización, la constructora debe verificar e informar que impermeabilización se tuvo en cuenta o en su defecto realizarla “5.11.4 Pendiente del piso. Los pisos deben tener inclinaciones hacia los desagües; 12.1.11.1.1 Desagües principales de cubiertas- Todas las áreas de cubierta de un edificio deben ser evacuadas por la red de desagües de aguas lluvias.” NTC 1500; “PARÁGRAFO B.5.4.2.2. Facilidad de evacuación de agua” CÓDIGO DE CONSTRUCCIÓN DE BOGOTÁ.

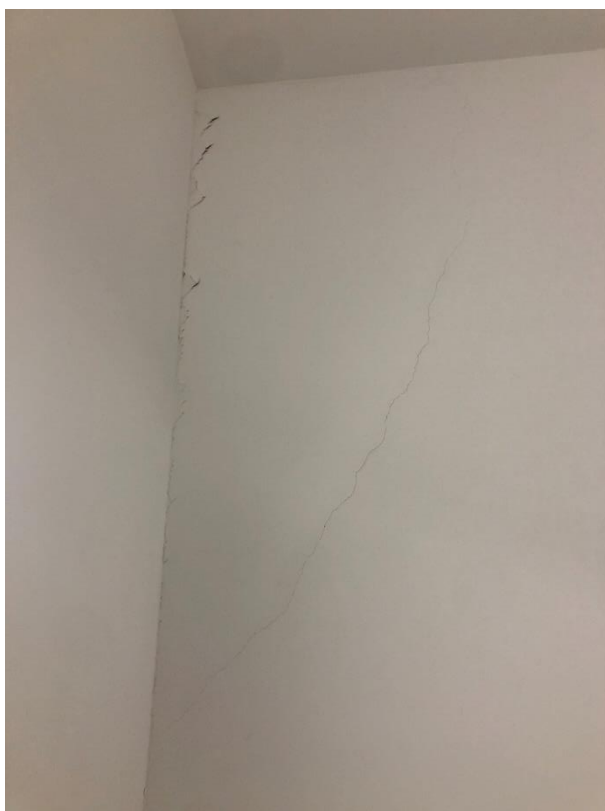
Foto 169. Fisuras generales en halls

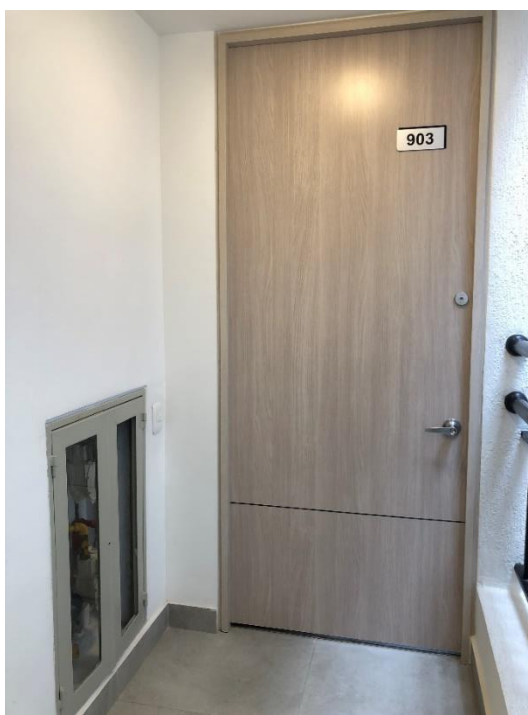
Foto 170. falta vidrio gabinete 903

Faltan dos vidrios en los gabinetes de medidores de gas de los apartamentos 901 y 903, instalarlos ver foto 171 y 172.

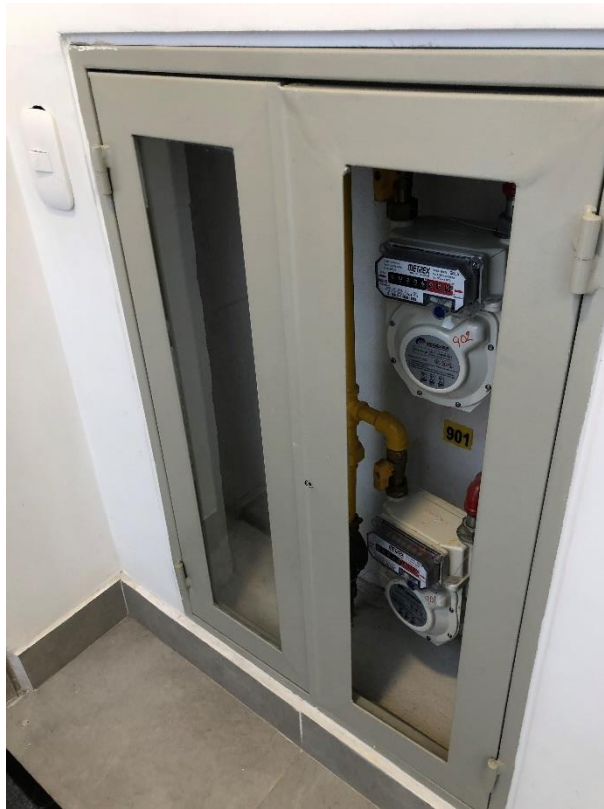
Foto 171. falta vidrio gabinete 901

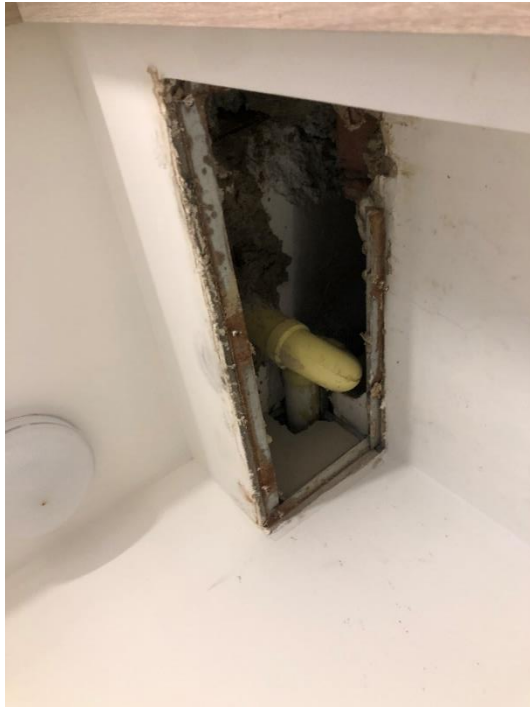
Foto 172. Tapar hueco cuarto de medidores apto703

Tapar y resanar el techo que presenta un hueco por una reparación en a la tubería en el P7 en uno de los cuartos de medidores, ver foto 173.

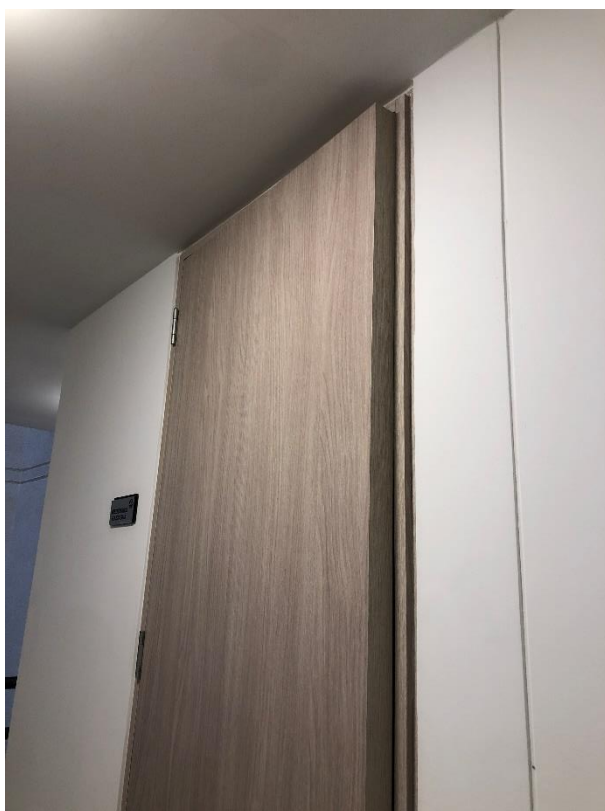
Foto 173. puerta caída no cierra Cuarto de medidores 301-302

Ajustar la puerta de cuarto de medidores apartamento 103 no cierra correctamente, ver foto 174.

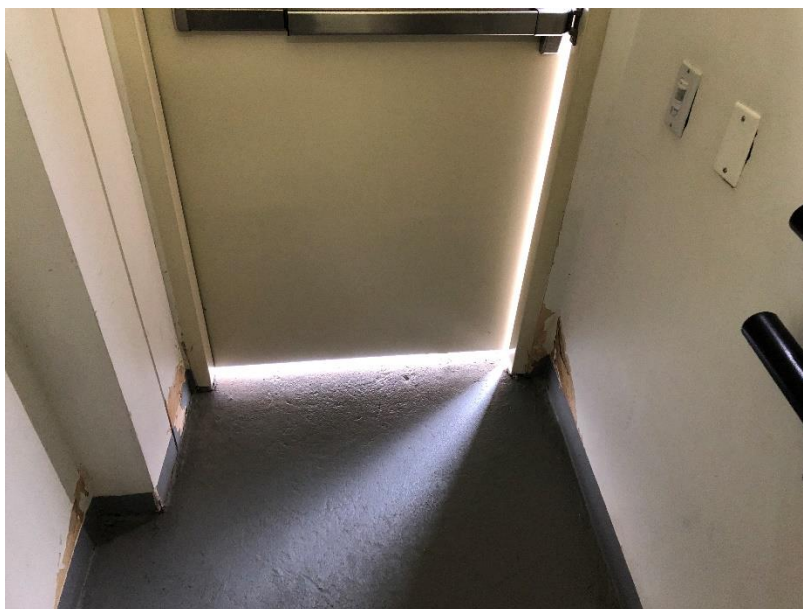
Foto 174. humedad en ingreso a escaleras

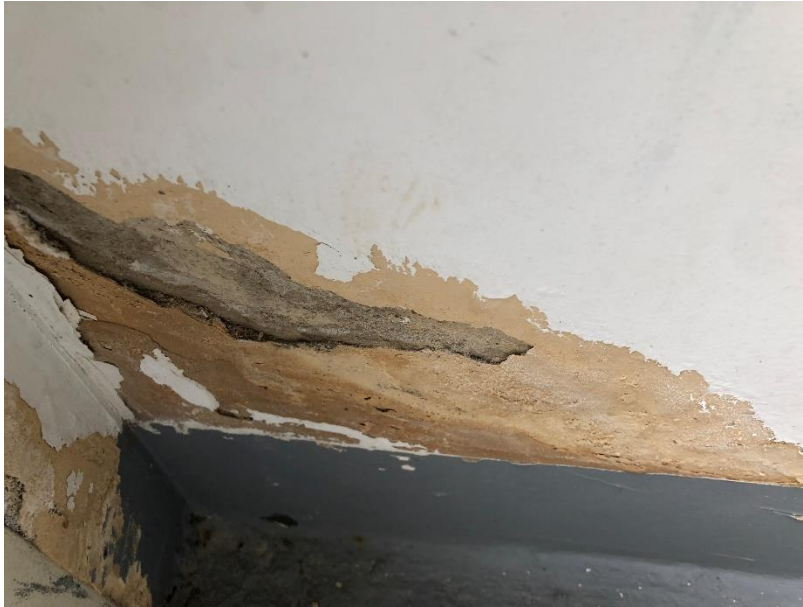
Foto 175. Humedad en ingreso a escaleras

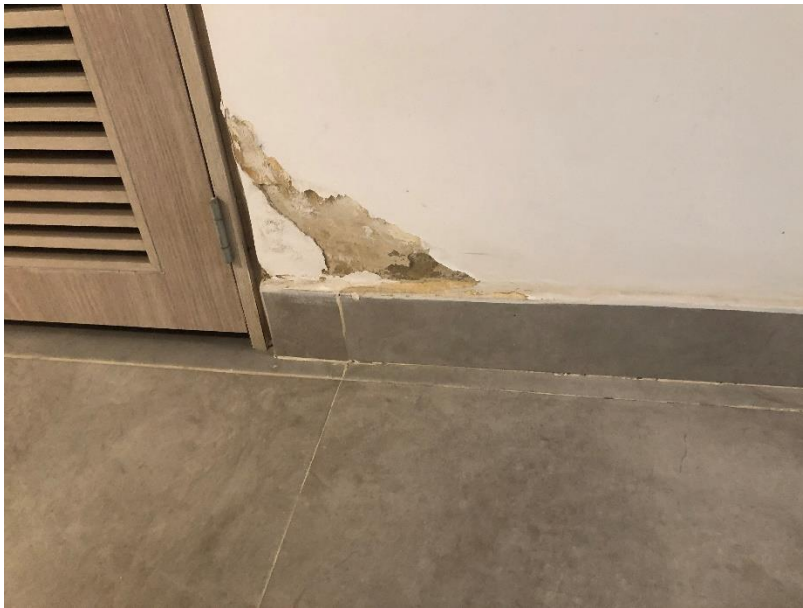
Foto 176. Humedad desde cuarto desde medidores 101-102

Se presenta una humedad muy grande tanto al interior como al exterior del cuarto de medidores del apartamento 101-102 ver foto 177-178-179, verificar la causa de la humedad para su arreglo y restaurar los acabados afectados; en este mismo cuarto la puerta no cierra correctamente ver foto 180 y 182, ajustar la puerta para que cierre correctamente.

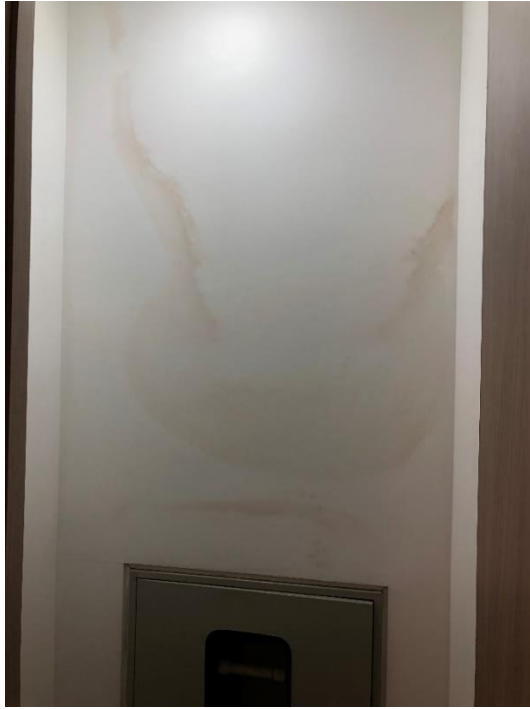
Foto 177. Humedad desde cuarto medidores 101-102

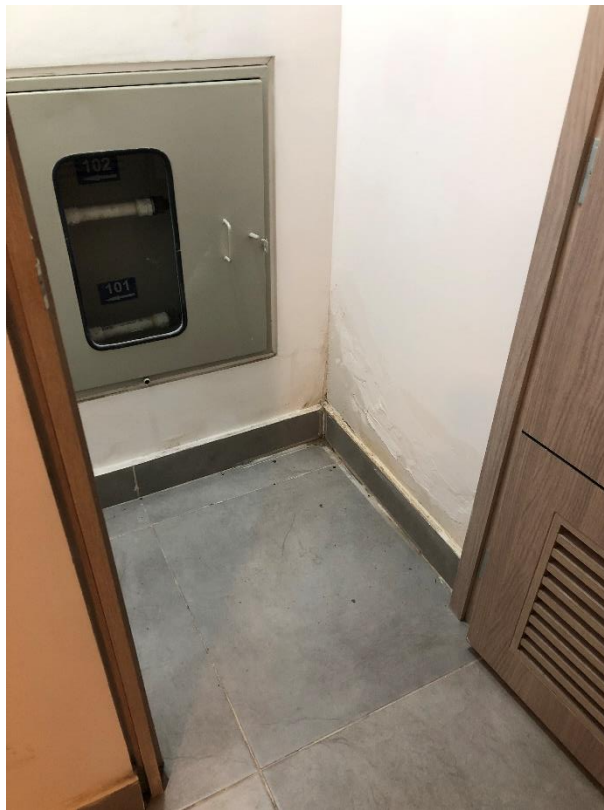
Foto 178. Humedad cuarto medidores 101-102

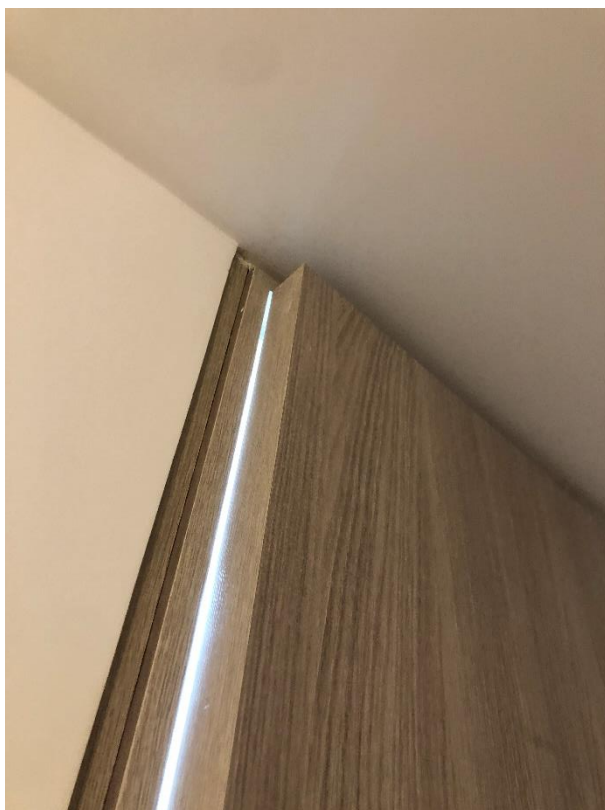
Foto 179. puerta 101-102cuarto de medidores no cierra

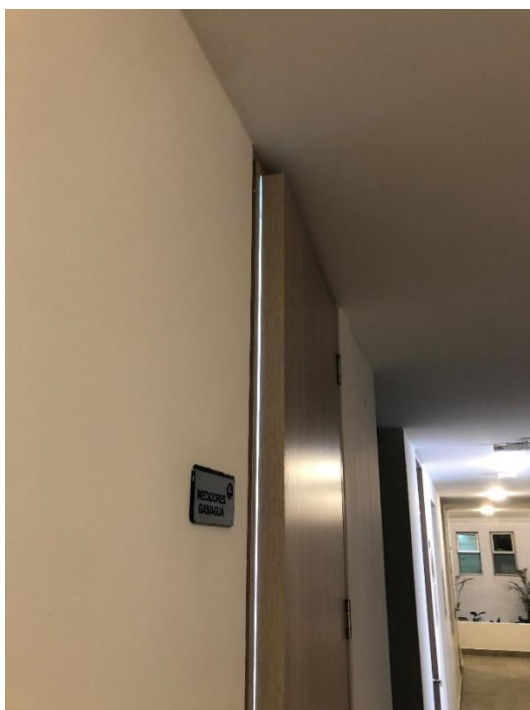
Foto 180. puerta 101-102cuarto de medidores no cierra

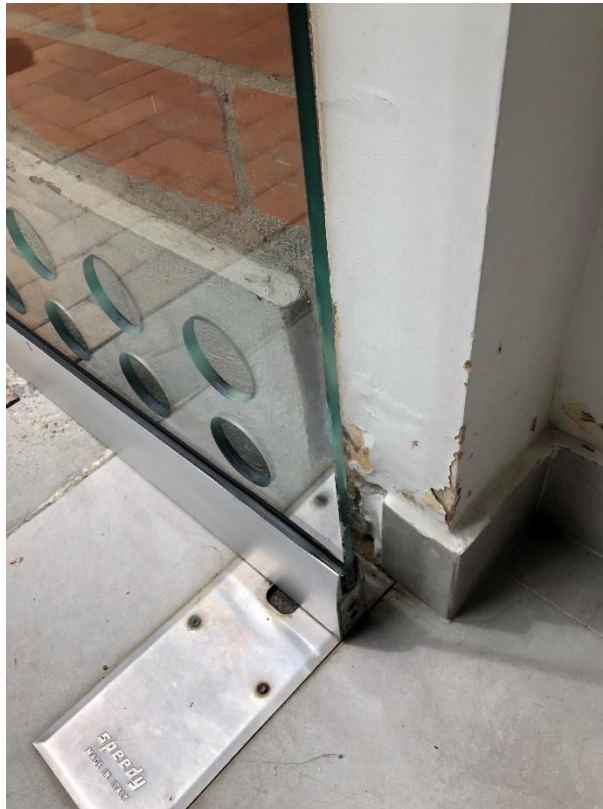
Foto 181. Humedad en muro inferior al ingreso de la torre

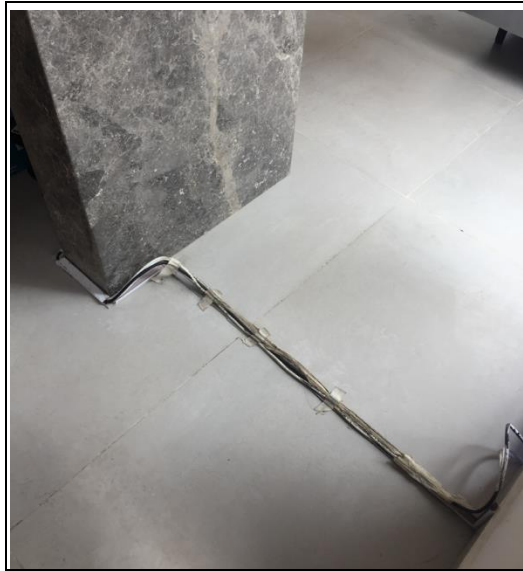
Fotografía 18. Red de citofonía. Fuente propia.

- Se solicita la entregar el diseño y estudio fotométrico del sistema de iluminación exterior, así como el certificado de conformidad Retilap.
- Se solicita canalizar adecuadamente la red de citofonía que llega a la portería.

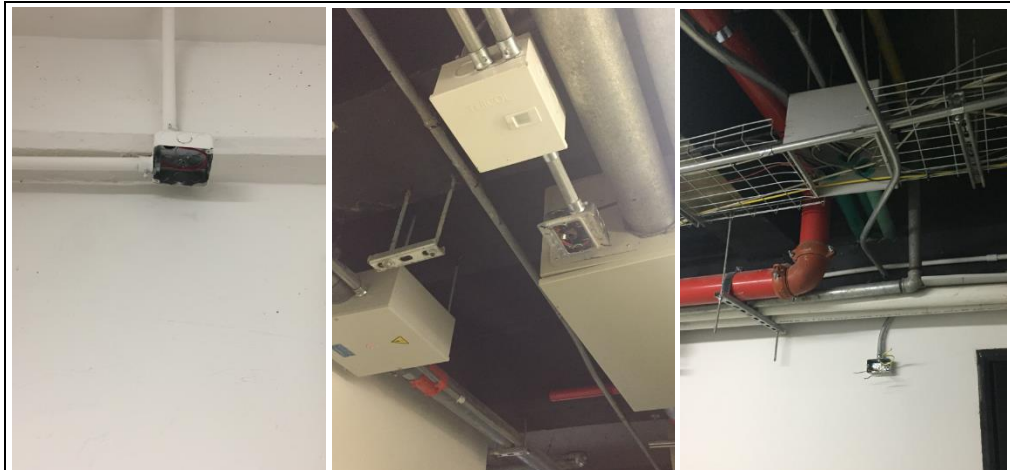
Fotografía 21. Cajas eléctricas de Paso. Fuente propia.

- Se solicita instalar las tapas faltantes de las cajas eléctricas de paso en cada uno de los pisos de la zona de parqueaderos. Debido a que la instalación deja los cables conductores a la vista y expuestos.
