CONJUNTO RESIDENCIAL ALTOS DE GRANADA

INFORME AUDITORIA ARQUITECTURA Y ACABADOS

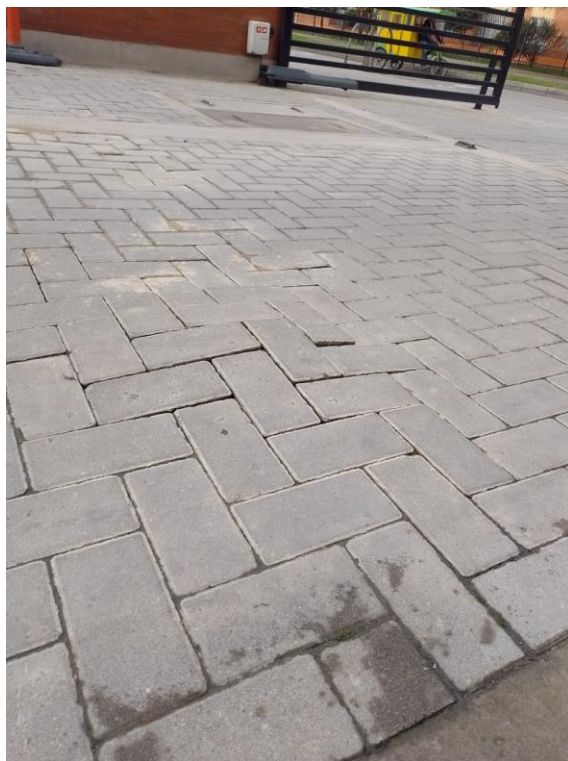
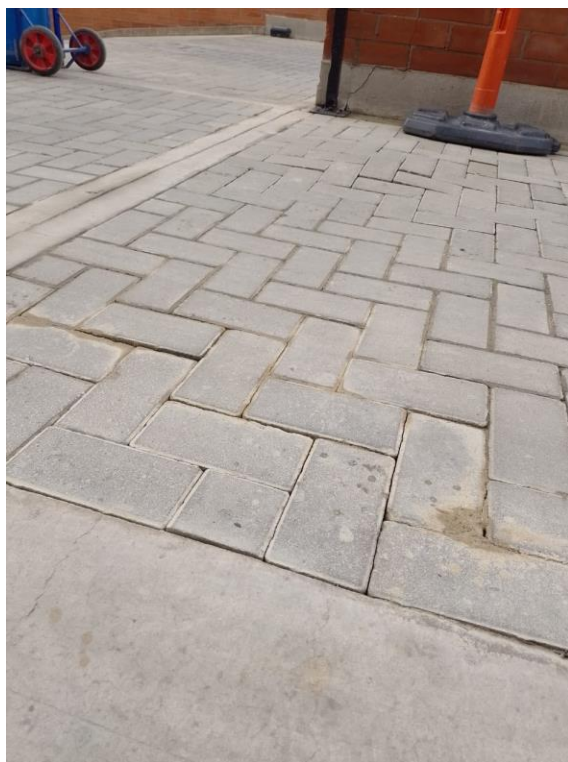
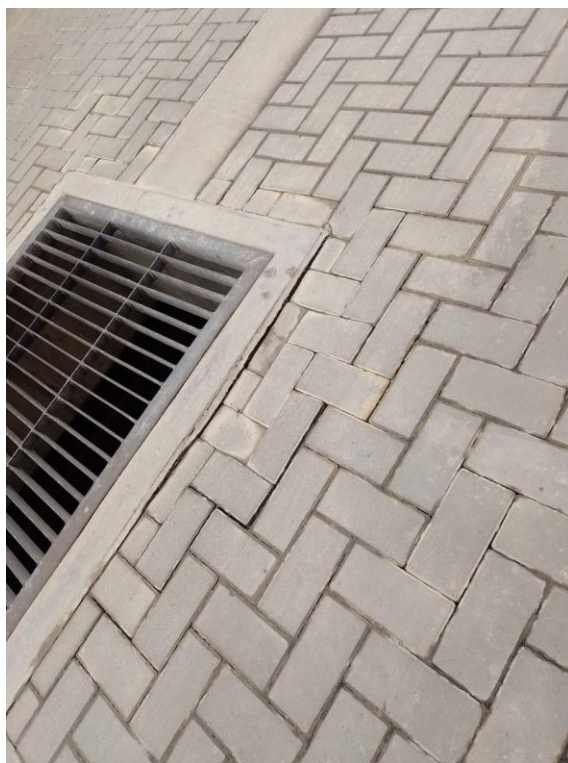
*Foto 6. Adoquín circulación vehicular suelto*

*Foto 7. Adoquín circulación vehicular suelto*

*Foto 8. Adoquín circulación vehicular suelto*

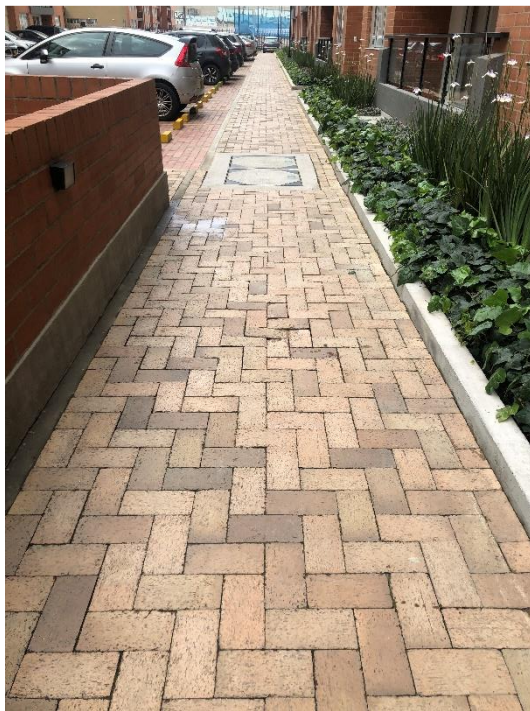
*Foto 12. Adoquín circulación peatonal frente a torre 5 suelto*

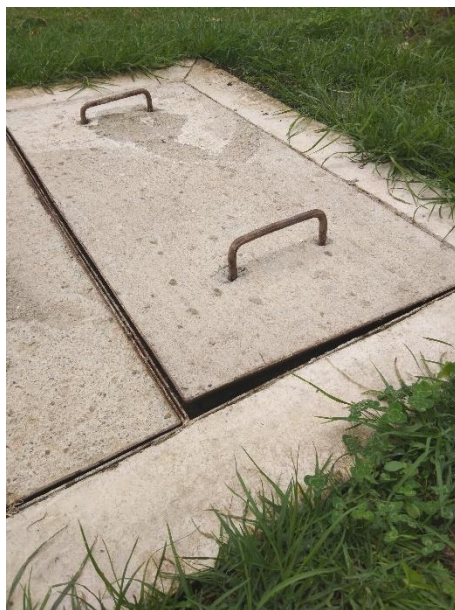
*Foto 14. Tapas de inspección no cierran correctamente*

*Foto 15. Manijas dobladas no levantan*

*Foto 16. Tapa no asienta correctamente sobre la caja y la manija no baja*

*Foto 17. tapa no encaja en la caja y las manijas no bajan correctamente*

Se debe verificar en general que las tapas de las cajas de inspección cumplan con las condiciones para las cuales están diseñadas, deben tener la función de tapar toda la caja de inspección de forma correcta, no deben presentar desajustes, sus agarraderas y/o manijas deben estar sin deformaciones ni presentar roturas, en la fotografías 14 a la 17 se observa como varias tapas no encaja correctamente con la caja al igual que muchas de las agarraderas dobladas o en mal estado e incluso no bajan quedando levantadas o lo contrario no suben correctamente, como se observa en la foto 18 la ubicación de las cajas es en el antejardín por lo que se recomienda una revisión general de las tapas verificando que estas tapen uniformemente la caja y que sus manijas no estén levantadas ni deformadas con el fin de evitar caídas y/o tropiezos de las personas que circulan por este antejardín. “La tapa asienta uniformemente en el marco, no queda con desniveles y juegos no especificados” NTC 1393.

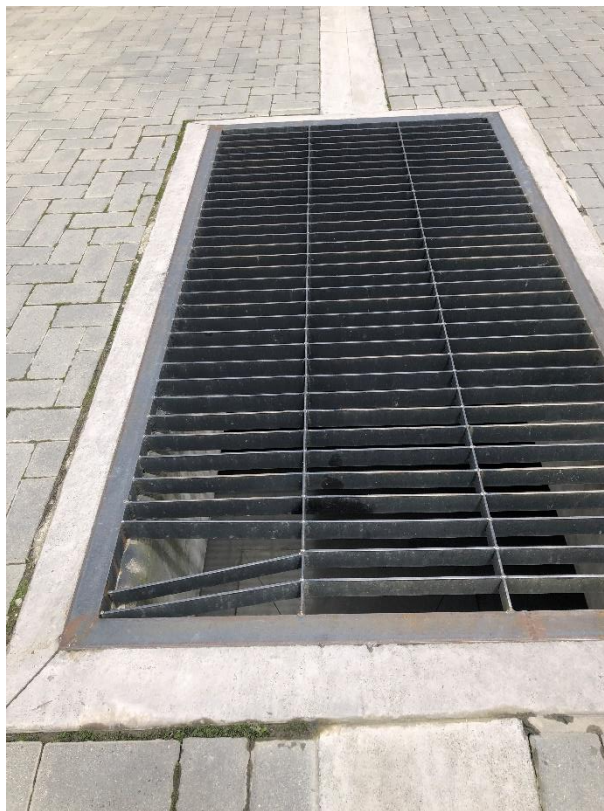
*Foto 20 Rejilla de ventilación frente el parqueadero 96 y 15*

En la foto 20 se observa que una de las rejillas de ventilación frente al parqueadero 96 tiene unas platinas sueltas y/o desprendidas del marco lateral, esto se está presentando en otras rejillas más lo que genera la incertidumbre de que con el tiempo se puede presentar de forma general preocupando que se pueden ir soltando más platinas y generar un riesgo de accidente al quedar sin el soporte suficiente, estas rejillas deben ser totalmente resistentes al tráfico vehicular por lo que se solicita se haga el cambio de esta rejilla y/o corrección antes de que más platinas se sigan desprendiendo, así como verificar de manera general cada rejilla.

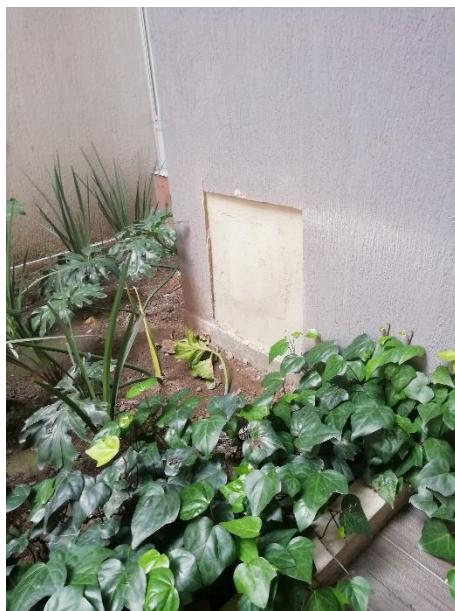
*Foto 23. fachada sin rematar*

Rematar fachada con graniplast ver foto 23.

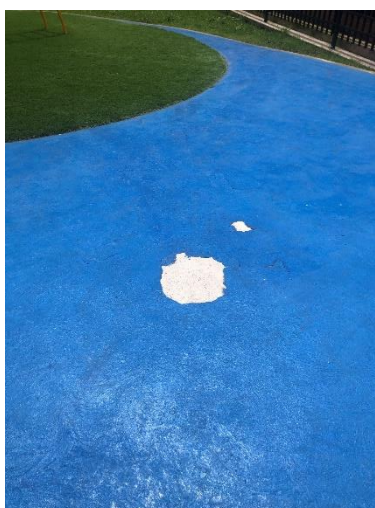
Foto 28. Parque infantil

Foto 29. Levantamiento de acabado de piso

Como se observa en la foto 28 y 29 se tiene desprendimiento del material de piso color azul, se solicita reparar este levantamiento de material, evitando que se reflejen los desprendimientos de este, para esto se solicita que se haga llegar un documento por parte del proveedor del material instalado donde detalle el proceso que se debe realizar para las reparaciones de los desprendimientos presentados, para que este mismo proceso sea el que realice la constructora para las reparaciones.

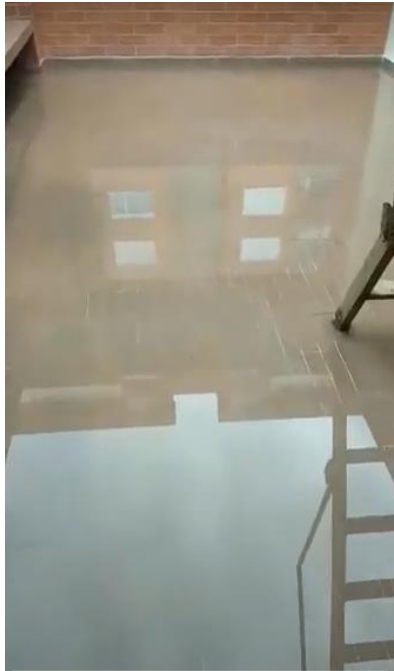
Foto 31. Zona de inundación frente al ascensor de zonas comunes

*Foto 32. empozamiento de agua en terraza BBQ*

Como se observa en la foto 31 y 32 en días de lluvia la zona de circulación hacia el ascensor se inunda, esto puede generar graves problemas por la cercanía del ascensor, este piso al estar cercano a la zona exterior está expuesto a recibir aguas lluvias y este mismo debe tener inclinación hacia la rampa para que esta agua sea direccionada hacia los desagües, se recomienda revisar la inclinación del piso y ajustarla hacia los desagües cercanos para evitar inundaciones y/o empozamientos de aguas o implementar una pérgola para que aislé el agua lluvia y esta sea conducida hacia los desagües reduciendo el flujo del agua lluvia en esta área, con esta solución se protegería de forma más efectiva el ascensor. “PARÁGRAFO D.3.4.1.2. Toda edificación debe poseer un sistema para la evacuación de aguas lluvias provenientes de techos, patios, azoteas y otras áreas descubiertas.” CODIGO DE CONSTRUCCIÓN DE BOGOTA

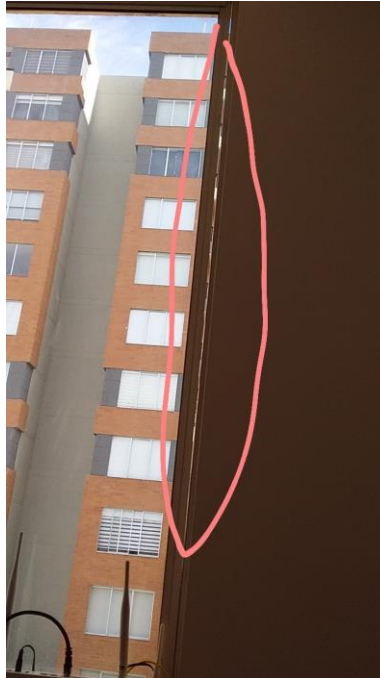
*Foto 33. Ventana no cierra correctamente*

La ventana de la oficina de administración no cierra correctamente, se debe ajustar el cierre de la ventana para que esta quede cerrando de forma correcta garantizando un cierre hermético. Ver foto 33.

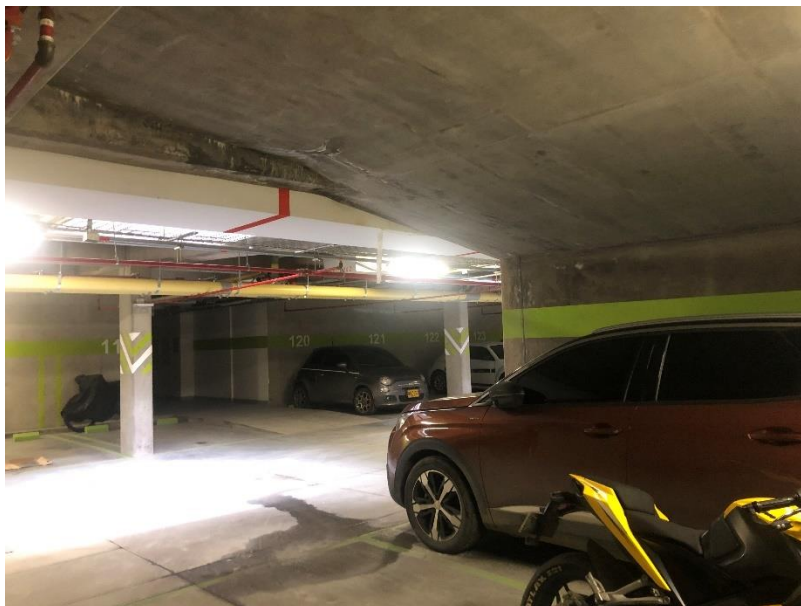
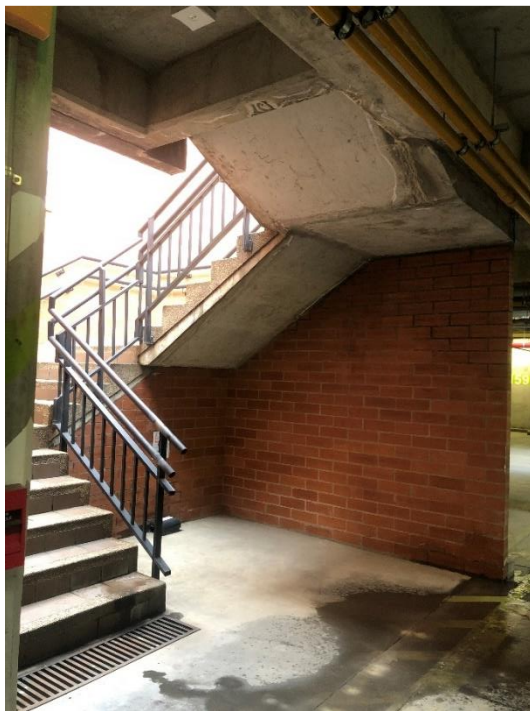
*Foto 34. Humedad muro al ingreso de la rampa*

*Foto 35. Humedad parqueaderos 242-243 y 244*

*Foto 38 humedad en la placa de techo frente a parqueadero 149 y 150*

*Foto 40 humedad por escalera cercana al parqueadero 215*

*Foto 41. Humedad en muro hacia la torre 2, al lado de escaleras*

Uno de los hallazgos más relevantes del sótano son las humedades (fotografía 35 a la 43) donde se observa manchas y eflorescencias causadas por la humedad y/o filtraciones provenientes desde la plataforma superior dañando el aspecto del concreto, es importante subsanar las filtraciones provenientes de la placa superior y así evitar no solo daños estéticos de la estructura como se observa en el muro en la foto 35 al ingreso del sótano por la rampa, en las fotos desde las 36 a la 43 en la placa superior, en las fotos 38,39 y 40 también se observa un gran deterioro por la humedad de estas dos escaleras afectando la circulación y empozamientos de agua bajo estas y así mismo de los vehículos que están ubicados en este nivel ya que como se puede observar en la fotografía 36 y 37 el goteo de agua de estas filtraciones llega a la placa de piso y este goteo puede dañar los bienes (vehículos) que se encuentren debajo de estas afectando el uso de los parqueaderos en general y puntualmente los parqueaderos 242,243 y 244. Se recomienda las reparaciones de las filtraciones y verificación de la funcionalidad de impermeabilización de la placa superior de la plataforma de parqueaderos, una vez reparadas todas estas filtraciones y humedades se recomienda proceder a la limpieza de cada elemento afectado para evitar su deterioro y mal aspecto. “las paredes de los sótanos pueden estar expuestas al agua proveniente del suelo saturado. Las paredes exteriores sobre el nivel del terreno normalmente están expuestas a lluvia impulsada por viento. Para evitar la penetración del agua, se deben estipular: un correcto detallado de diseño, un proceso de construcción correcto, a colocación de vierteaguas (cortagoteras) y de drenajes adecuados. Así mismo, a las paredes se les debe aplicar tratamiento que las proteja de la penetración de agua.” NTC 4026; ARTÍCULO B.5.1.3. Todos los elementos de una edificación, estructurales o no, que estén en contacto con el exterior deben protegerse adecuadamente contra la humedad, la temperatura o cualquier otro agente externo que pueda afectar tanto la apariencia y características físicas del elemento, como las condiciones mínimas de higiene, salubridad y comodidad internas. CÓDIGO DE CONSTRUCCIÓN DE BOGOTÁ.

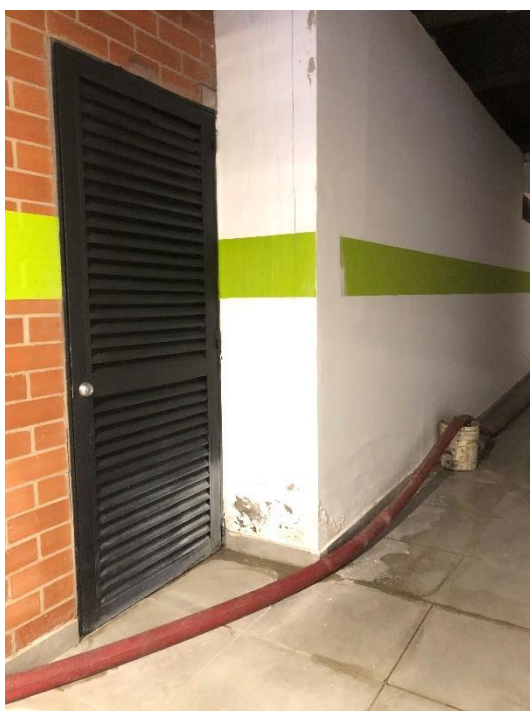
*Foto 52. Humedad en muros de cuarto de bombas*

Fotografías 44 a la 54 Adicional a las humedades provenientes de la planta superior también se encontraron humedades provenientes directamente por lo muros de contención y en los muros del halla hacia los ascensores del as torres provocando machas y eflorescencias afectando los acabados y apariencia de estos, los parqueaderos afectados son: 141,142,143, V27,150,224,163 al 169,177,173,182,183 en estos incluso el agua sale de forma muy visible tipo chorro , a los muros de acceso a las torres 3 y 5, al muro contra la RCI frente al cuarto de bombas y el muro del cuarto de bombas. Se deben subsanar las humedades encontradas y reparar las filtraciones y finalmente los acabados afectados. “ARTÍCULO B.5.3.8. Impermeabilización de tanques para agua. Los tanques para agua deben impermeabilizarse siguiendo las recomendaciones de los artículos B.5.3.2 y B.5.3.3. PARÁGRAFO B.5.3.9.2. Para estos cuartos la impermeabilización debe efectuarse de tal manera que no deje pasar la humedad del interior hacia el exterior. NTC 4026; ARTÍCULO B.5.1.3. Todos los elementos de una edificación, estructurales o no, que estén en contacto con el exterior deben protegerse adecuadamente contra la humedad, la temperatura o cualquier otro agente externo que pueda afectar tanto la apariencia y características físicas del elemento, como las condiciones mínimas de higiene, salubridad y comodidad internas. CÓDIGO DE CONSTRUCCIÓN DE BOGOTÁ.

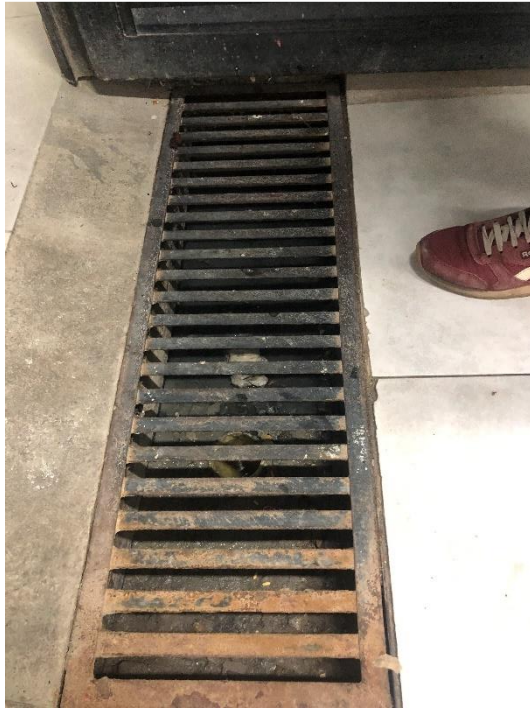
*Foto 54. Sifón sin rejilla cuarto de basura Torre 1*

En los cuartos de basuras se encontraron varias observaciones relacionadas en las fotos 55 a la 67, los cuartos de basuras de las torres 1,2 3 no tienen rejilla en el sifón a diferencia de las torres 4 y 5 que, si la tienen, se deben instalar las rejillas faltantes. “5.11.1 Los desagües de pisos serán considerados aparatos de fontanería, y cada desagüe debe estar dotado de una rejilla” NTC 1500; los cuartos de basuras de las torres 2,4 y 5 no tienen señalización del cuarto de basuras como si lo tiene la torre 3; en el cuarto de basuras de la torre 2 al lado de la puerta hace falta un aparato eléctrico y falta rematar contra tubería ver foto 57 en esta misma foto se observa que la puerta presenta oxido, se recomienda pintar con pintura resistente a la corrosión, este cuarto permanece con agua en el piso proveniente del ducto de basuras, se revisó y esta debe venir desde la planta 1 ya que hacia arriba no se ve este goteo de agua en ninguna de las plantas superiores, el agua que llega es limpia por lo que se recomienda verificar la posible filtración y subsanarla ver foto 58 y 59; el cuarto de basuras de la torre 4 no tiene cerradura ver foto 58, instalar la cerradura correspondiente ver foto ; el cuarto de basura de la torre 5 tiene la cerradura suelta y presenta una humedad en la parte superior en el contorno de una de una tubería ver fotos 63 y 64, se debe sellar la posible filtración y limpiar el muro e instalar correctamente la cerradura. Adicionalmente se pudo evidenciar que ninguno de estos cuartos tiene punto de agua, todo cuarto de almacenamiento de basuras debe contar con suministro de agua tal como lo indica el Decreto 2104 de Julio 26 de 1983 del ministerio de Salud en el artículo 22: “De las áreas para almacenamiento de basuras. Las áreas destinadas para almacenamiento colectivo de basuras en las edificaciones de que trata el artículo anterior, cumplirán como mínimo, con los siguientes requisitos: b. Tendrán sistemas de ventilación, de suministro de agua, de drenaje y prevención y control de incentivos”.

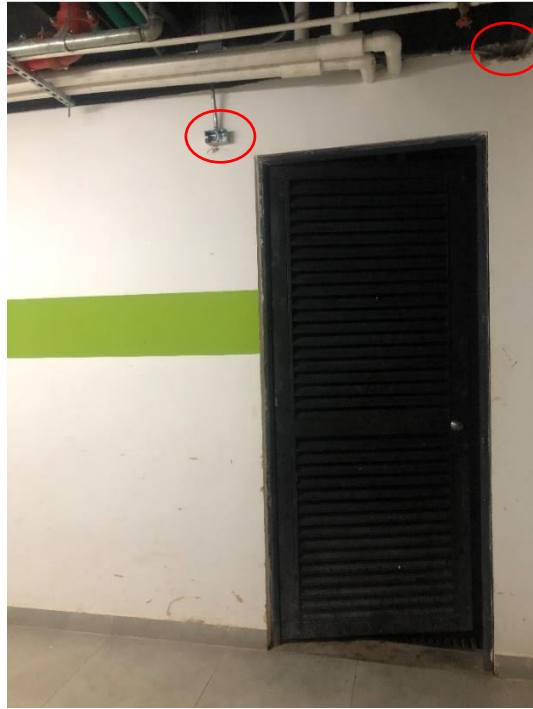
*Foto 56 Cuarto de basuras Torre 2*

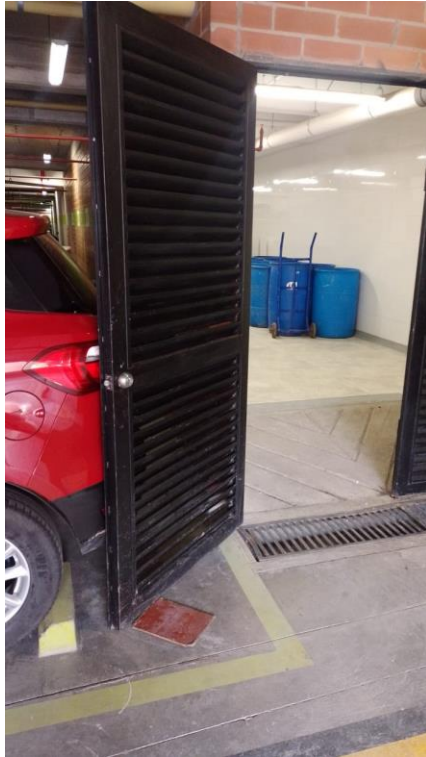
*Foto 64. Cuarto de basuras principal*

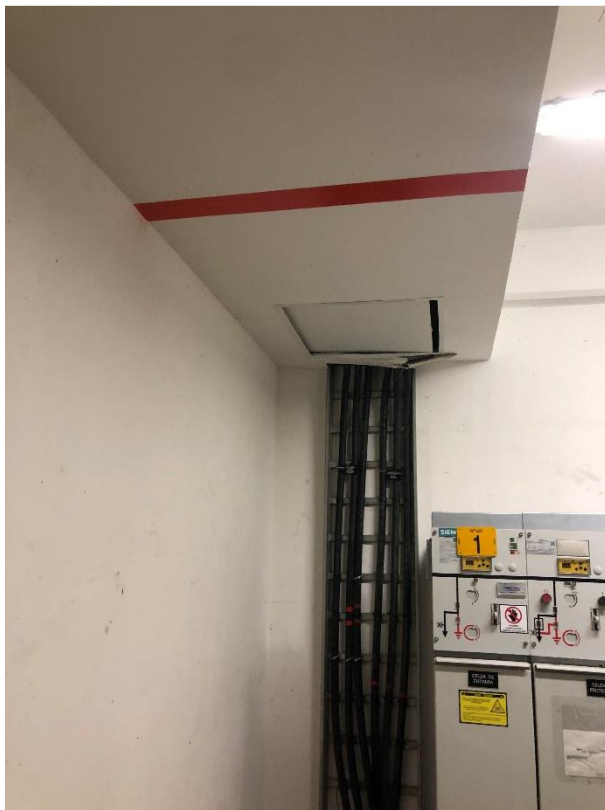
*Foto 68. Cielo raso- Tapa de inspección*

En la fotografía 68 y 69 del cuarto de Celda se recomienda resanar el cielo raso alrededor de la tapa de inspección y ajustar la cerradura.

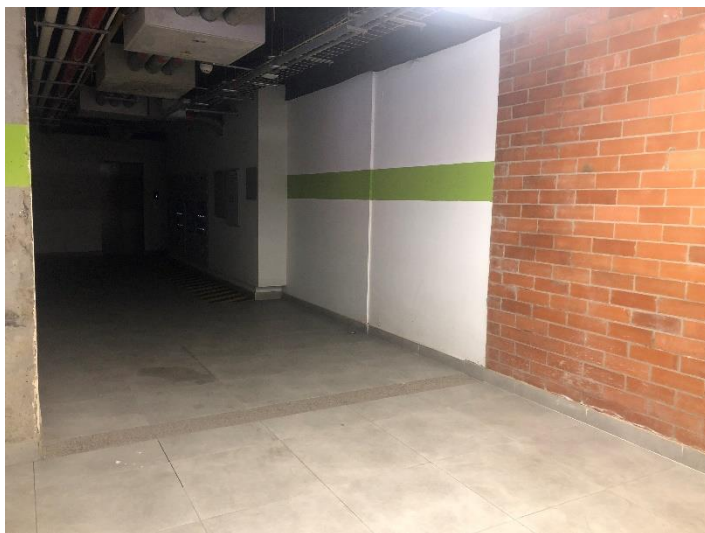
*Foto 71. Torre 2 sin señalización de ubicación de planta*

En los halls's de ingreso a las torres no se evidencia la marcación de piso de las torres 1,2,4 y 5 a diferencia de la torre 3 que, si está demarcada la ubicación de la torre, se recomienda que de la misma manera se demarque la ubicación de las torres 1,2,4 y 5. Ver foto 72 y 73.

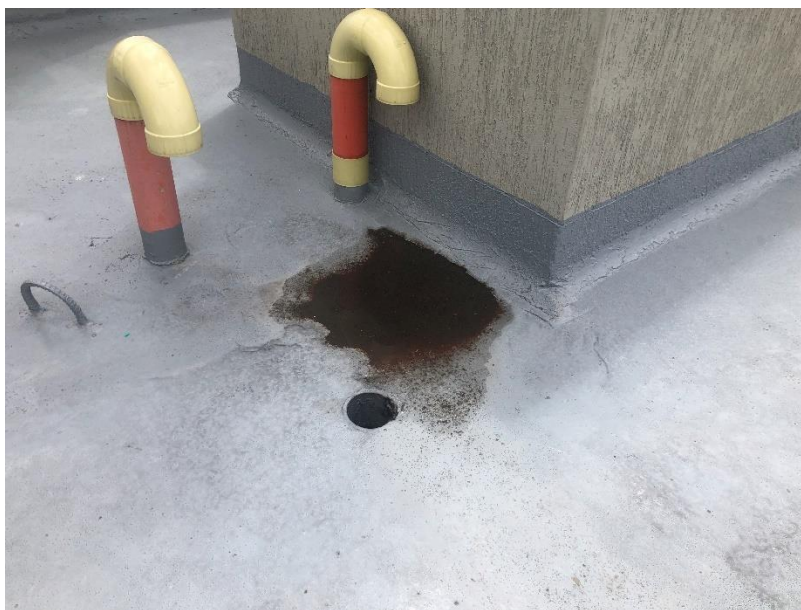
*Foto 79. Sifones sin rejillas y empozamientos de agua*

En todas las cubiertas en general se evidencia empozamientos de agua en la superficie de piso de la planta y en la placa de cubiertas de los ascensores, ver el registro fotográfico desde la foto 79 a la 191, se debe corregir la pendiente para que el agua circule correctamente hacia los sifones y estos evacuen el agua, estos empozamientos pueden generar un pronto deterior del sistema de impermeabilización de la cubierta, por otro lado en las cubiertas de los ascensores adicional al empozamiento no se detecta un sistema de impermeabilización, la constructora debe verificar e informar que impermeabilización se tuvo en cuenta o en su defecto realizarla “5.11.4 Pendiente del piso. Los pisos deben tener inclinaciones hacia los desagües; 12.1.11.1.1 Desagües principales de cubiertas- Todas las áreas de cubierta de un edificio deben ser evacuadas por la red de desagües de aguas lluvias.” NTC 1500; “PARÁGRAFO B.5.4.2.2. Facilidad de evacuación de agua” CÓDIGO DE CONSTRUCCIÓN DE BOGOTÁ.

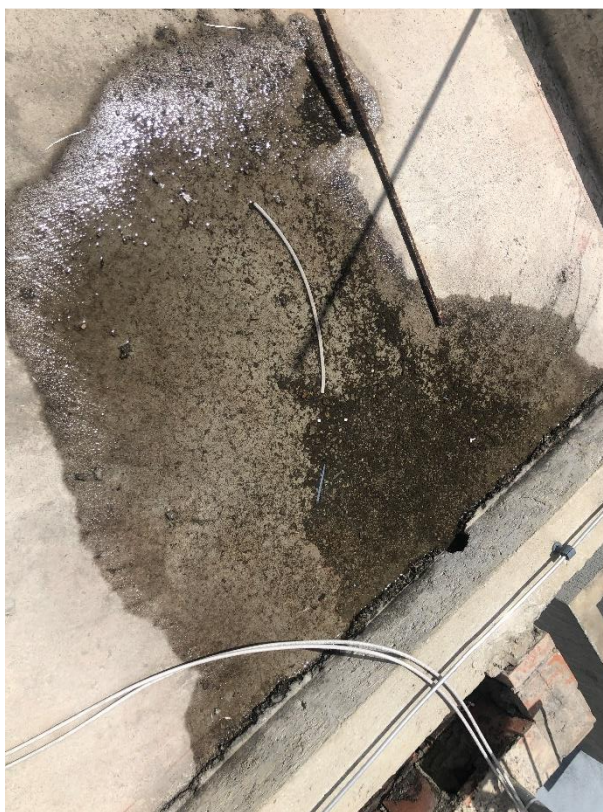
*Foto 81. Cubierta de ascensor con empozamiento de agua*

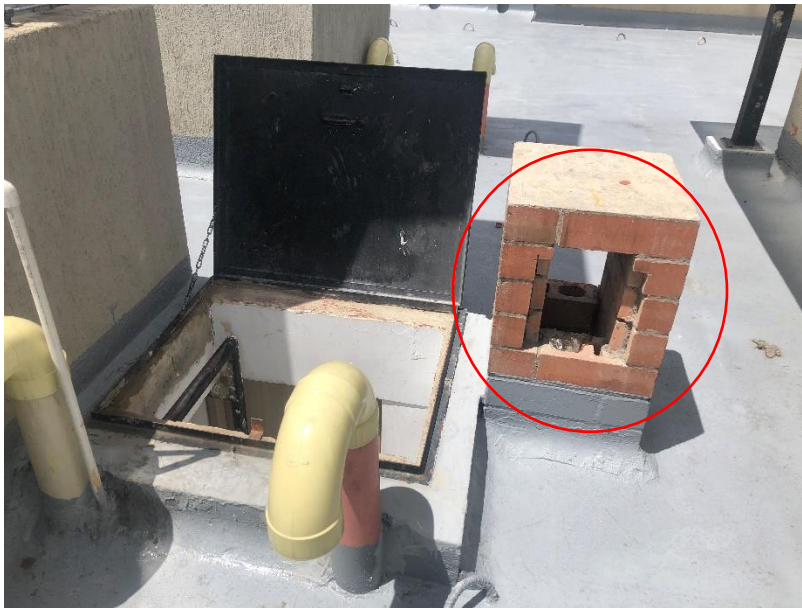
*Foto 83.terminar acabados de muretes, falta rejilla*

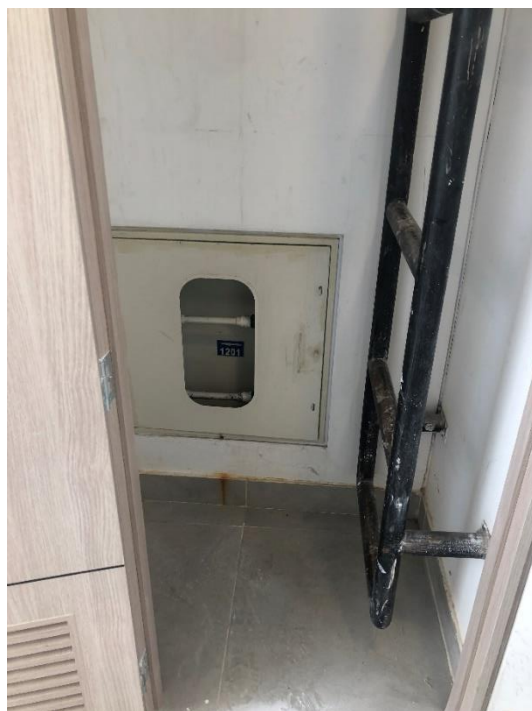
*Foto 85. Manchas de oxido*

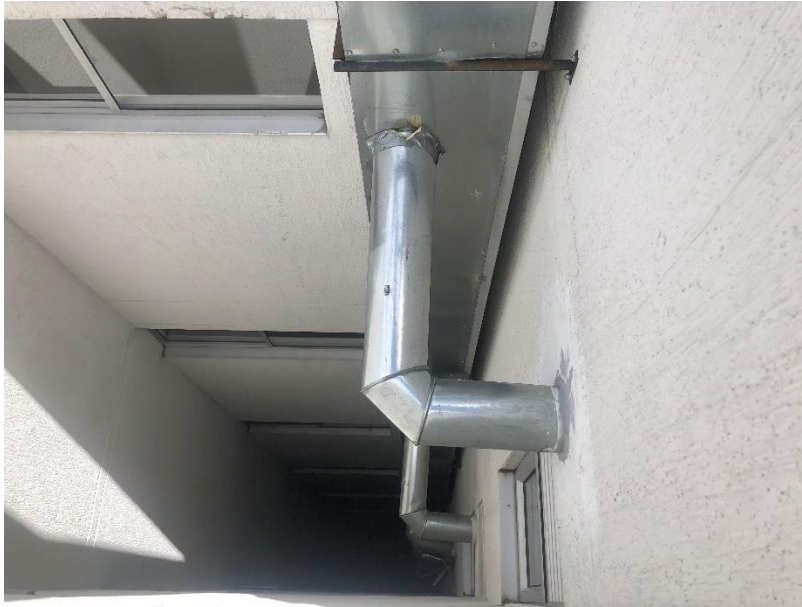
*Foto 86. revisar uniones del ducto*

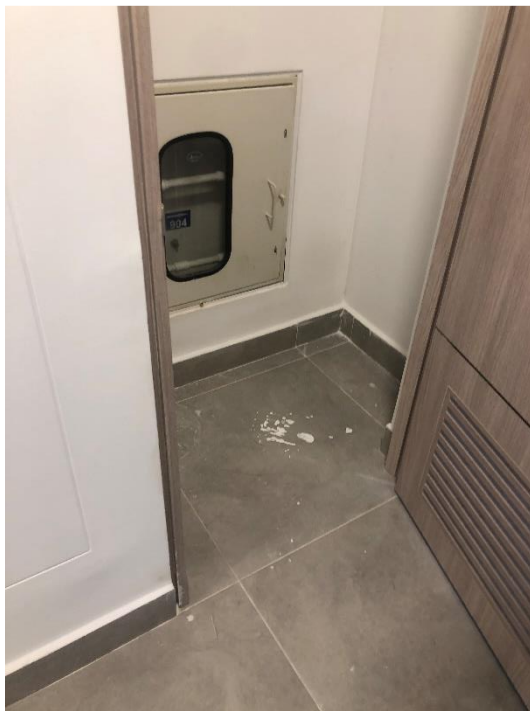
*Foto 94. Manchas de pintura en piso*

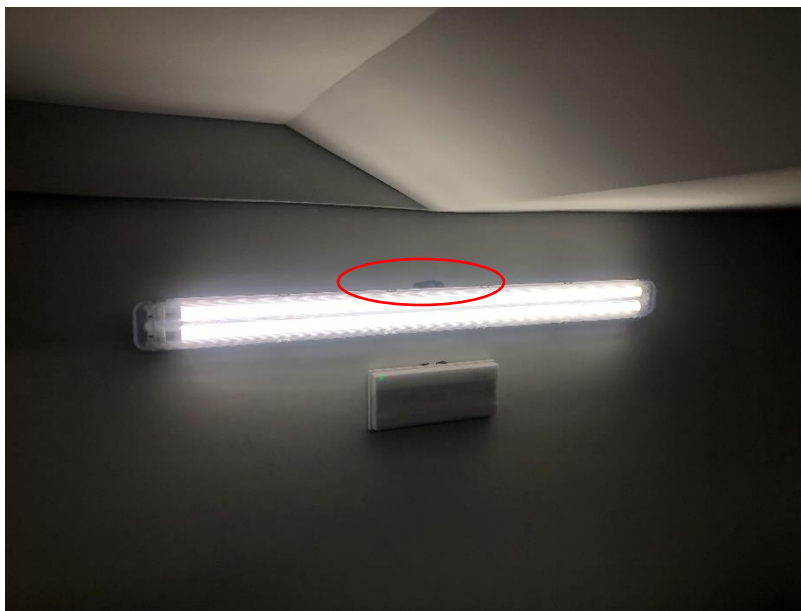
*Foto 100. Rematar hueco en pared sobre lampara PLANTA 6*

Resanar contorno de las lámparas de iluminación de las escaleras, se alcanza a ver huecos alrededor de estas, ver foto 101, esto se repite desde la planta 8 a la 4.

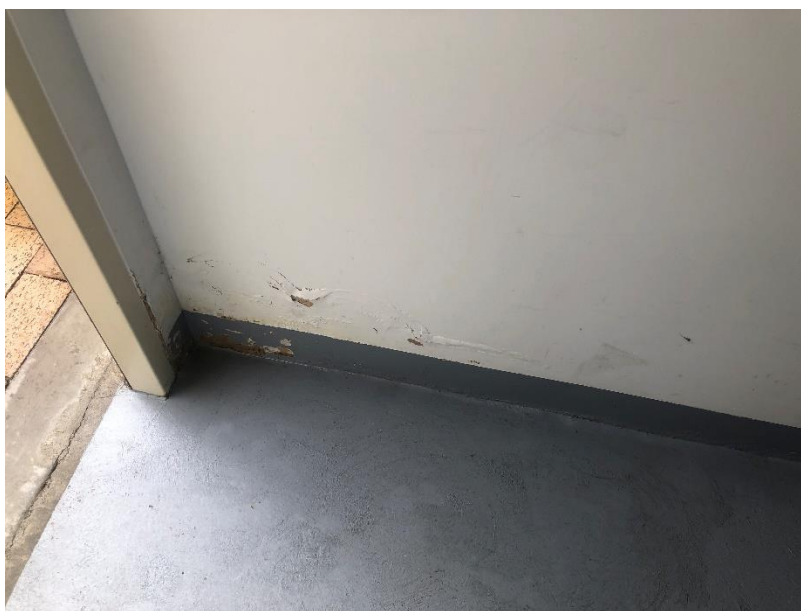
*Foto 101. Humedad a la entrada de la torre*

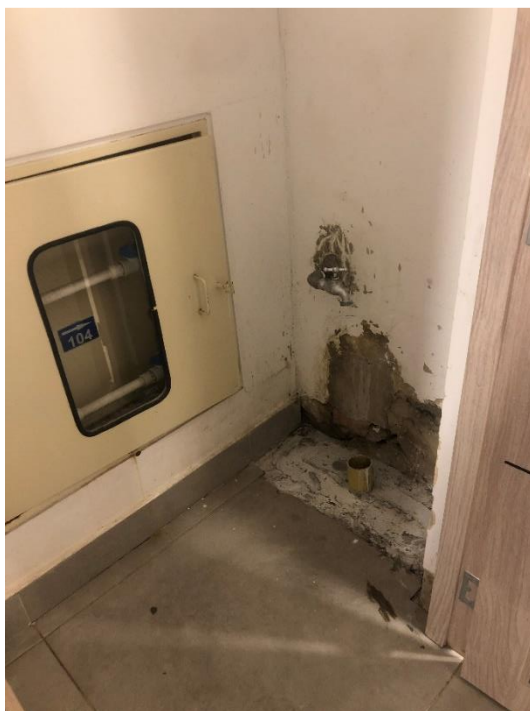
*Foto 102. poceta de agua en construcción*

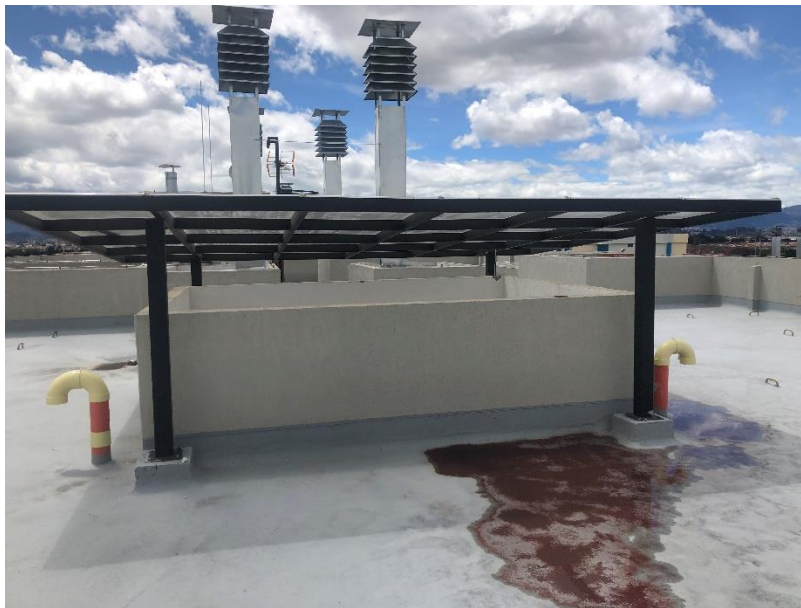
*Foto 106. Empozamientos de agua en cubierta*

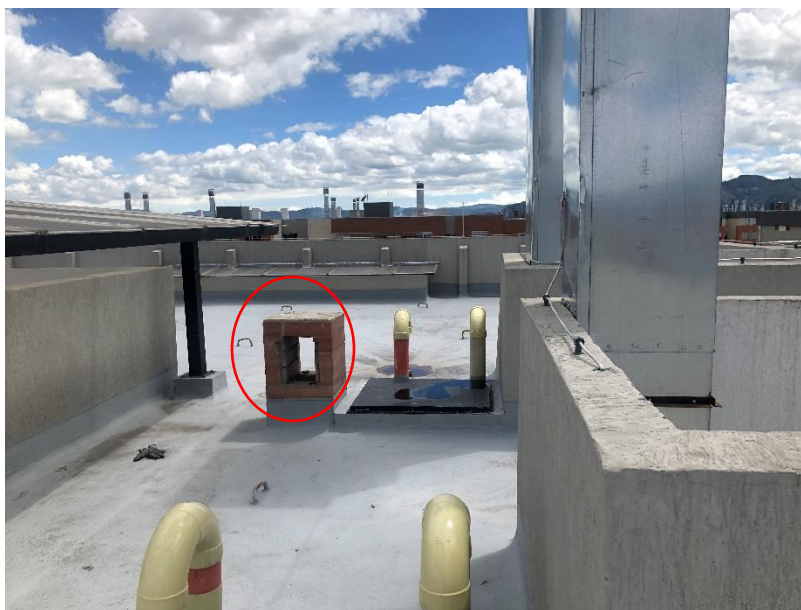
*Foto 107. rematar muertes e instalar rejilla*

Las torres 1-2 y 3 tiene murete sin terminar y sin rejilla de ventilación ver fotos 84-108-109, estos deben quedar tal como se ven en la foto 136 y 167 de las torres 4 y 5, algunas rejillas de ventilación están presentando oxido al igual que en su contorno se ven remates sin acabar e incluso falta una de estas rejillas ver fotos 81-111-128 de las torres 1-2-3 respectivamente, retirar oxido de las rejillas de ventilación y garantizar que no vuelva a presentarse protegiéndolas con un acabado resistente a exterior e instalar la rejilla faltante en la torre 3 y rematar los desperfectos encontrados, estos remates sin ejecutar pueden causar filtraciones pisos abajo.

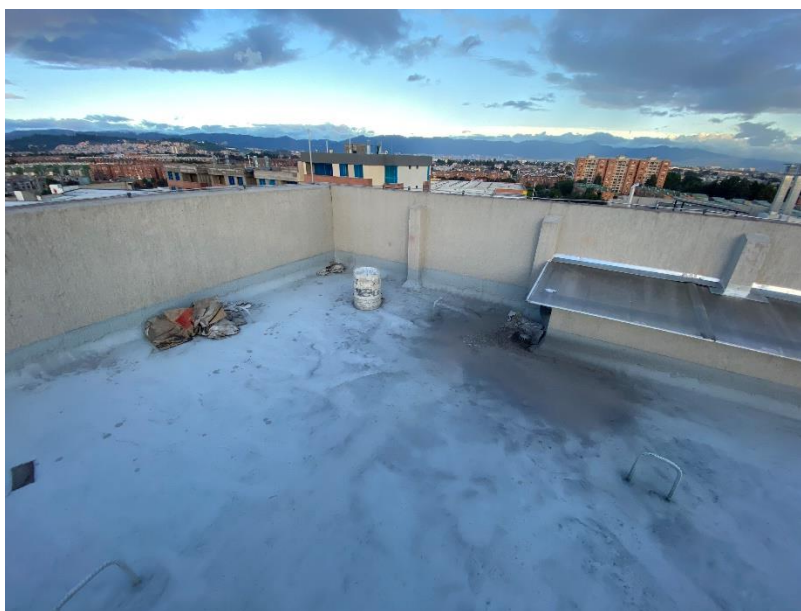
*Foto 123. residuos de construcción en cubierta*

En general se observa materiales de residuos de construcción en las cubiertas, se debe retirar todos estos desechos y escombros que impiden la correcta circulación de agua, así como deterioro de la impermeabilización.

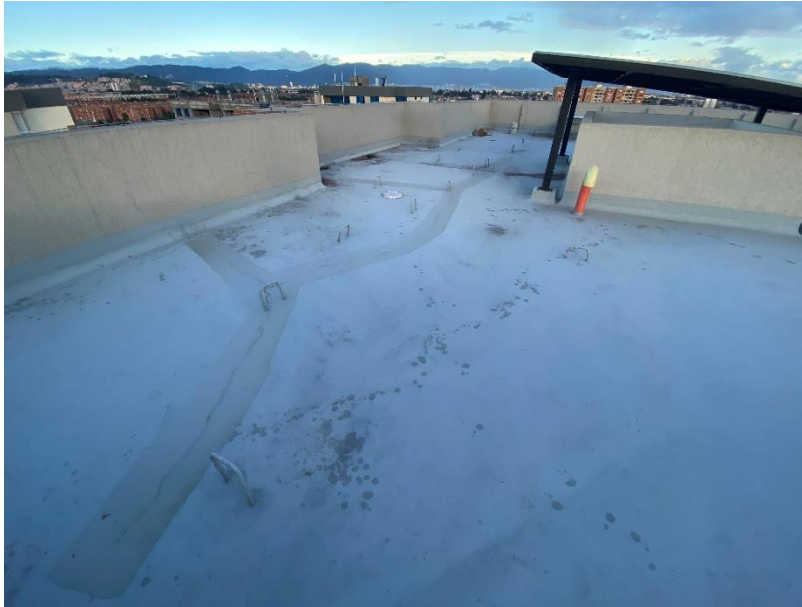
*Foto 124. Resanes de impermeabilización*

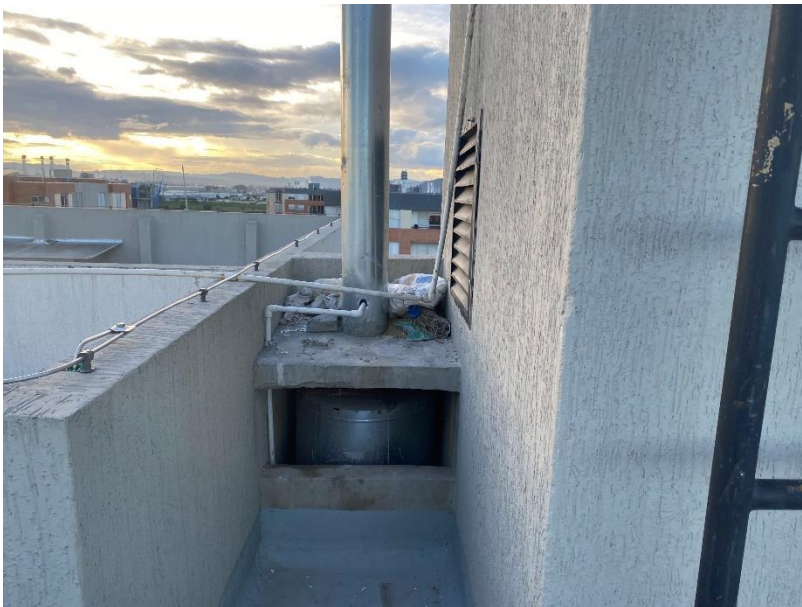
*Foto 125. Falta rejilla y retirar escombros*

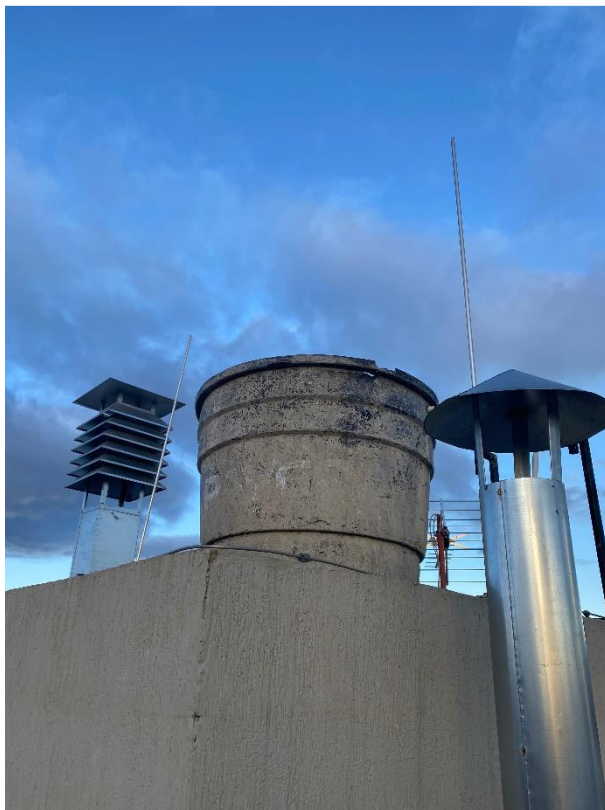
*Foto 126. tanque de agua sobre cubierta del ascensor*

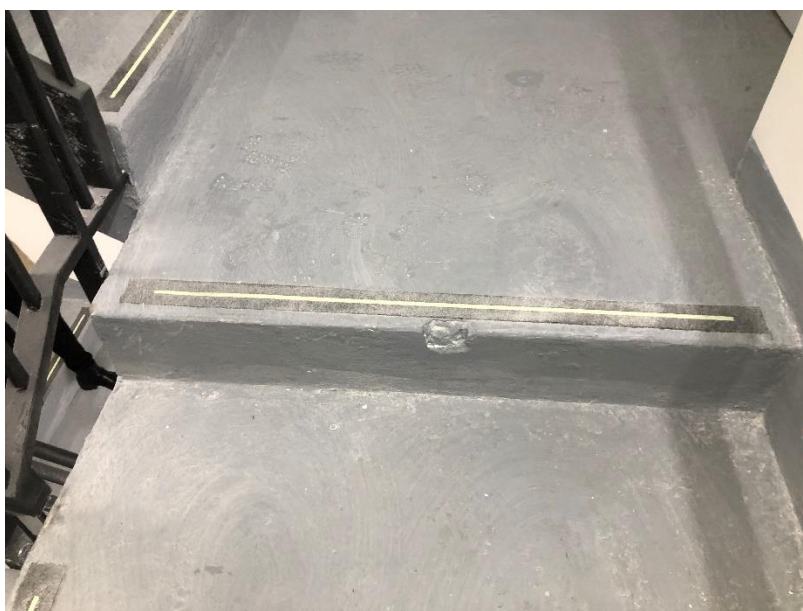
*Foto 129. Escalón desportillado P11*

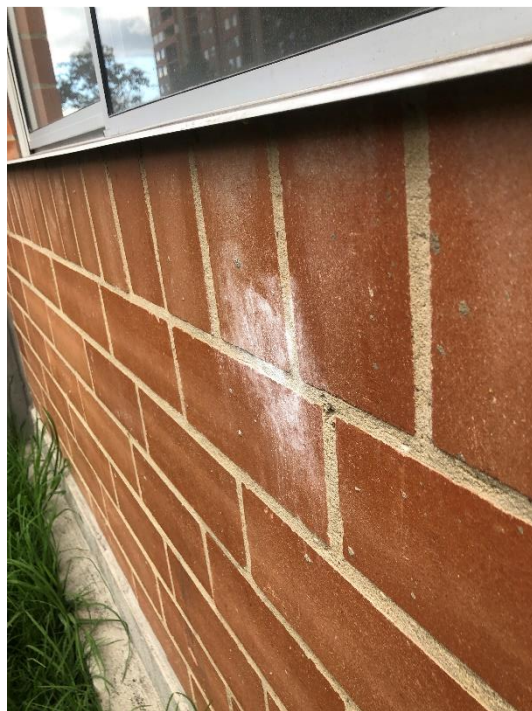
*Foto 137. eflorescencia fachada posterior torre 3*

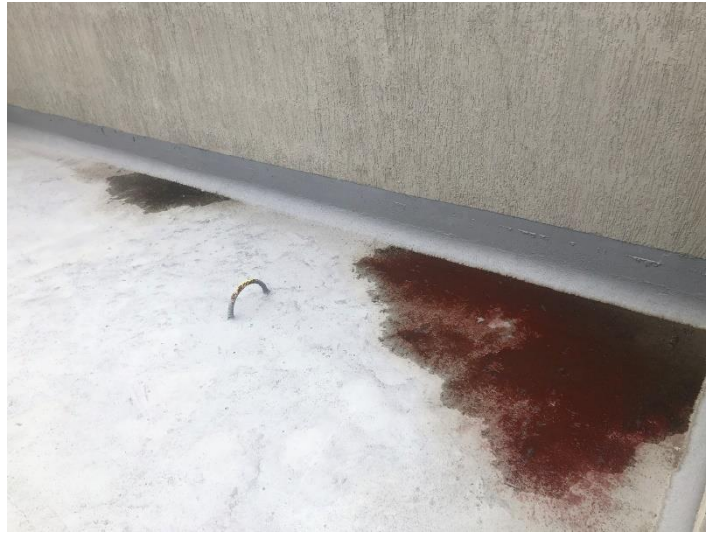
*Foto 138. Empozamientos de Agua en cubierta*

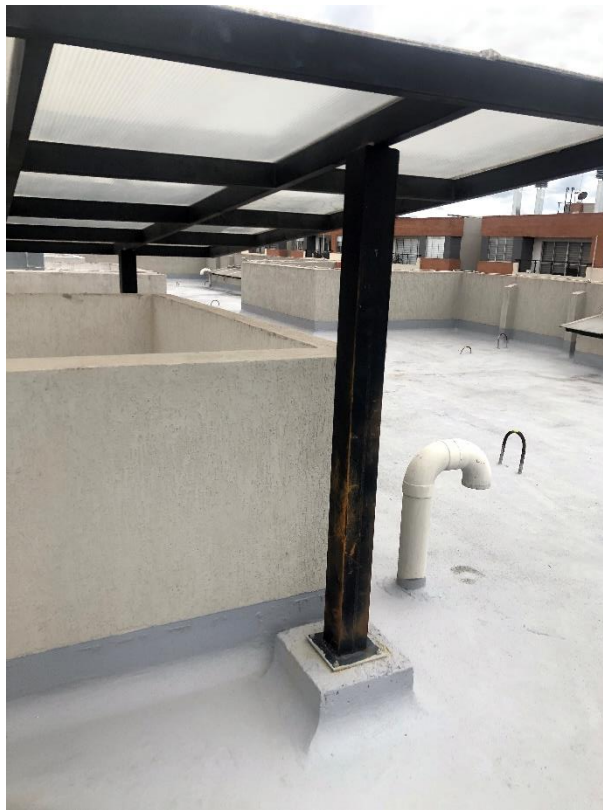
*Foto 139. Oxido en parales de marquesina*

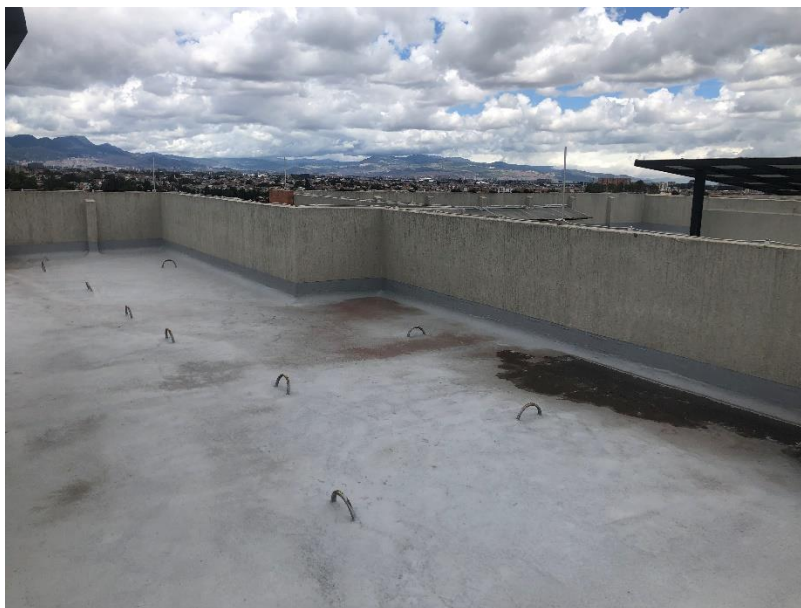
*Foto 141. Empozamiento de agua*

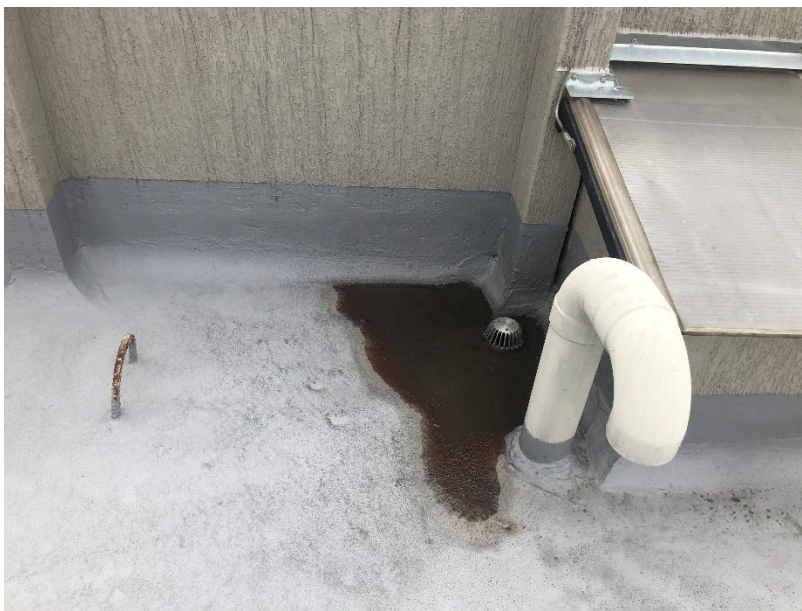
*Foto 142. empozamientos de agua*

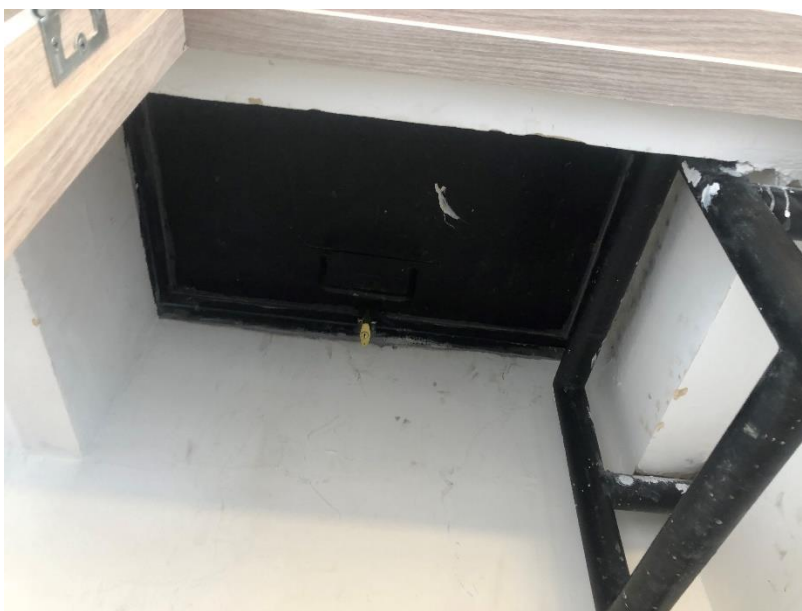
*Foto 143. Manchas de pintura, filtraciones por claraboya*

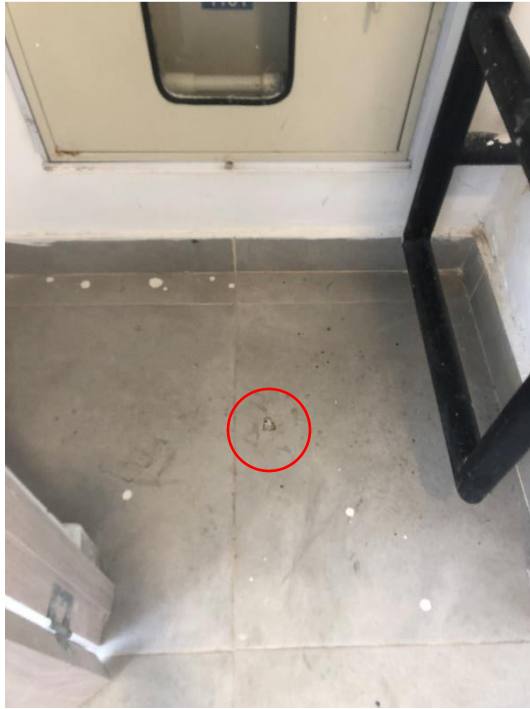
*Foto 144. manchas de pintura y piso desportillado*

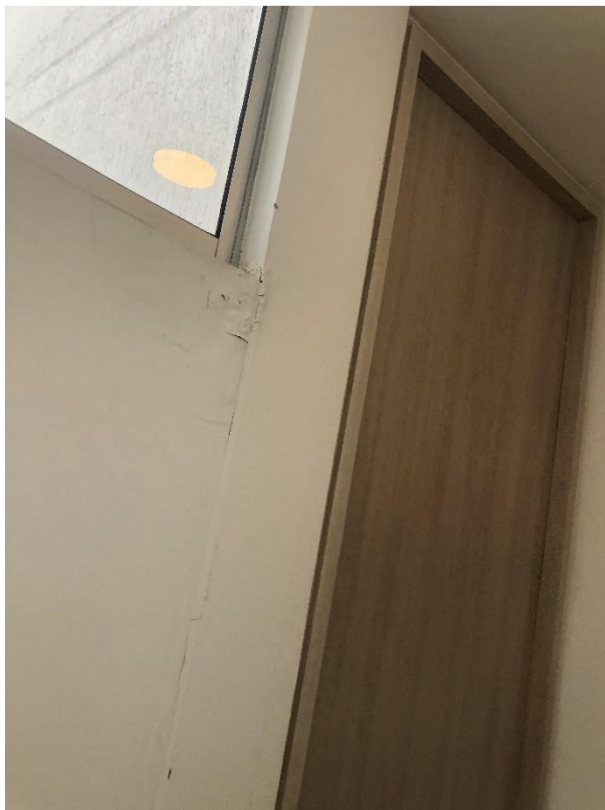
*Foto 146. Fisura y humedad contra ventana P11*

Se observa un espacio vacío entre la puerta del cuarto de acceso a la claraboya, se debe sellar esta dilatación entre el marco de la puerta y el vano, ver foto 146.

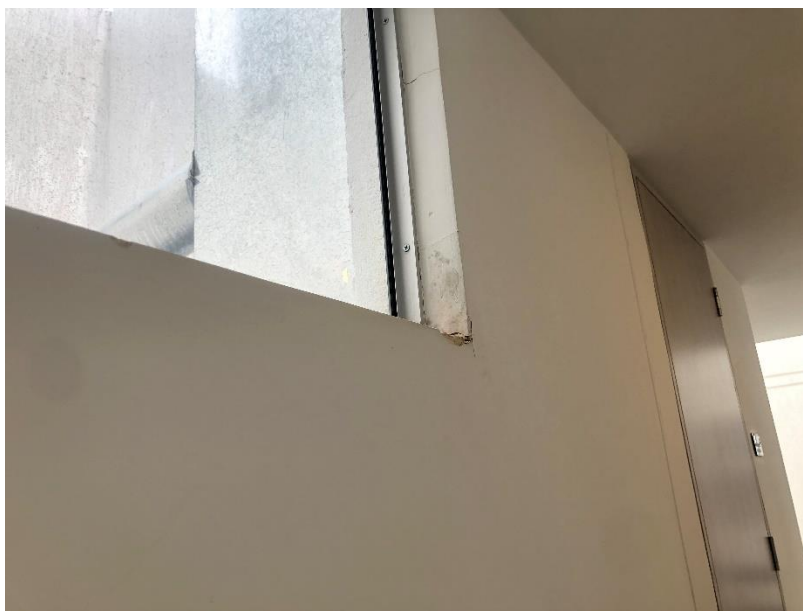
*Foto 147. Fisuras y humedad contra ventana P10*

Se observa presencia de humedad en las ventanas del hall de las plantas 10 y 11, ver foto 147 y 148, se debe sellar la filtración y después detallar la pintura ya que si solo se resana la pintura nuevamente va aparecer la humedad, esto es importante tenerlo en cuenta para todas las torres.

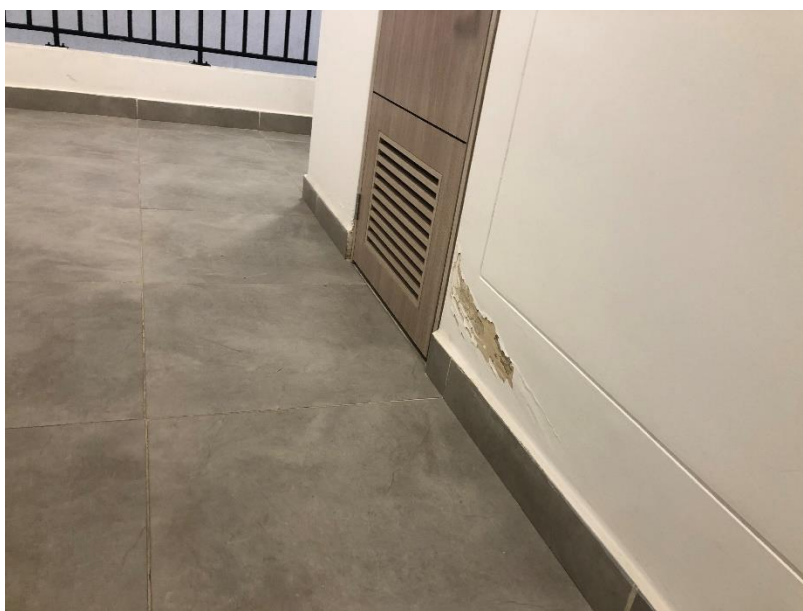
*Foto 151. pared con pintura levantada piso 3*

Tapar y resanar el techo que presenta un hueco por una reparación en a la tubería en el P6 en uno de los cuartos de medidores, ver foto 151.
