CONJUNTO RESIDENCIAL ALTOS DE GRANADA

INFORME AUDITORIA ARQUITECTURA Y ACABADOS

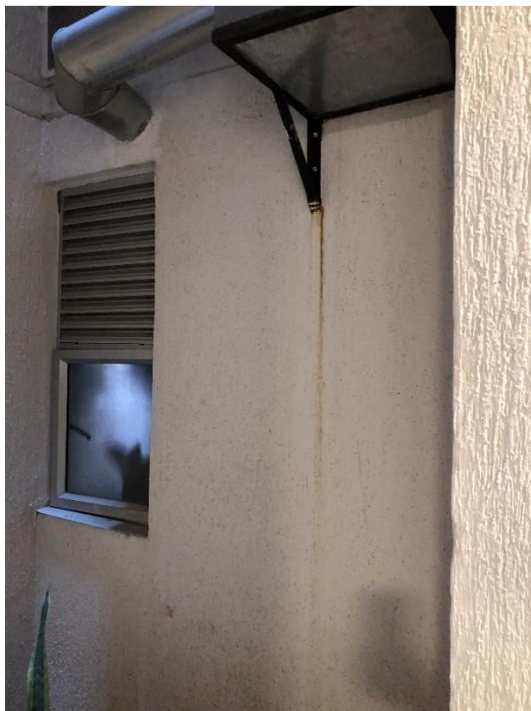
*Foto 154. machas de oxido*

Se observa presencia de oxido en las fijaciones de los ductos de ventilación en la planta 1, como se ha mencionado varias veces en este documento todos los elementos deben estar protegidos a la corrosión, revisar la causa de su procedencia y repararla y pintar nuevamente los acabados afectados, ver foto 154 y 155.

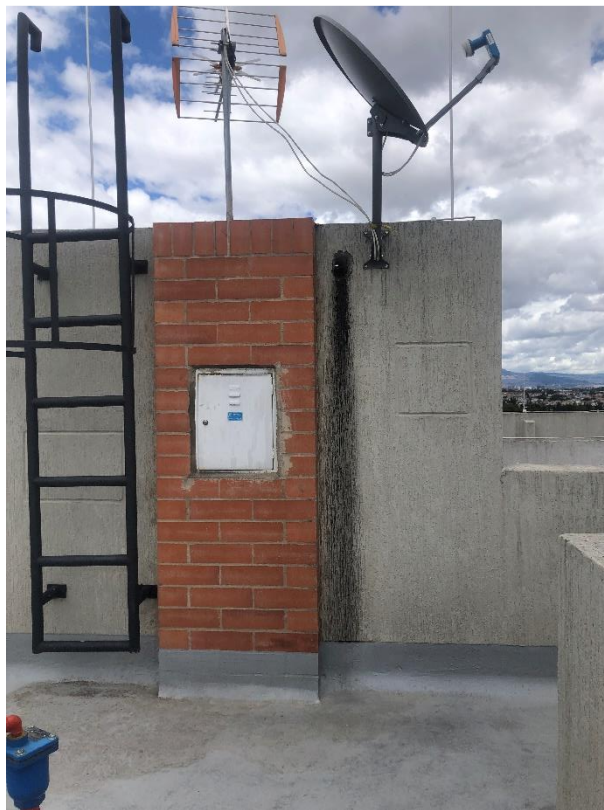
*Foto 160. desagüe de cubierta de ascensor*

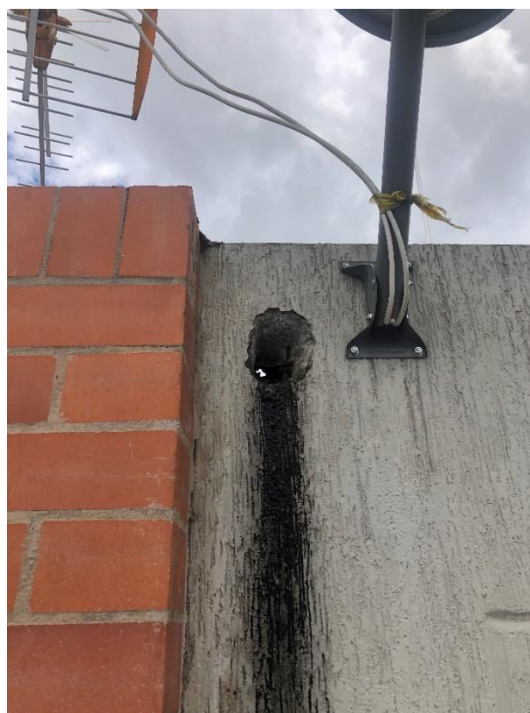
*Foto 161. Desagüe cubierta de ascensor*

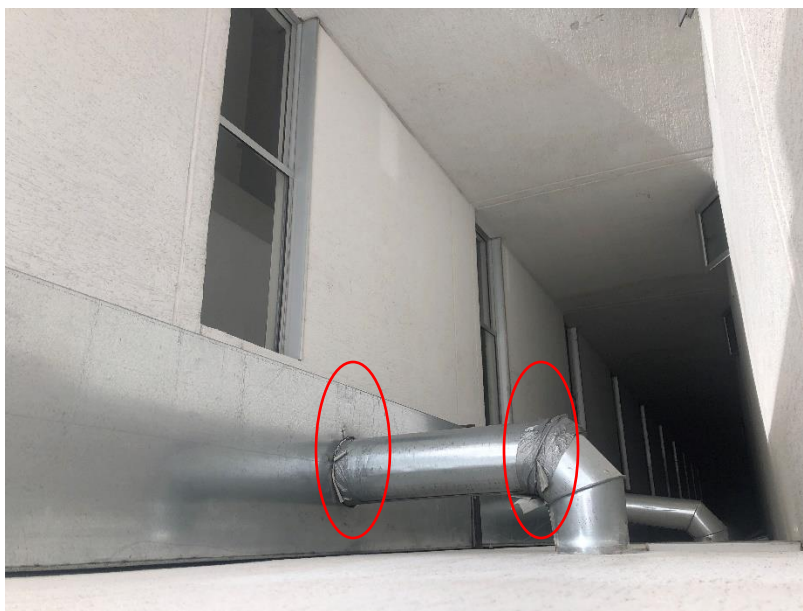
*Foto 163. Remate de ducto*

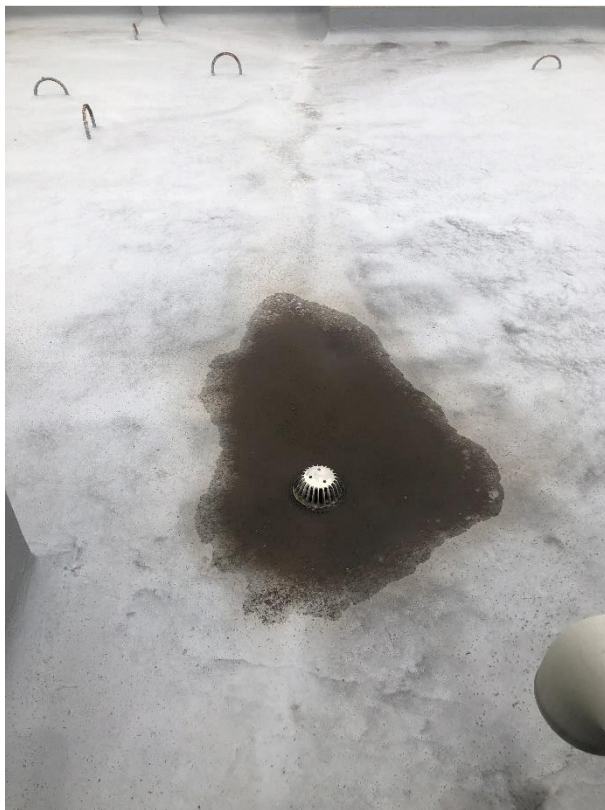
*Foto 164. Empozamiento de agua*

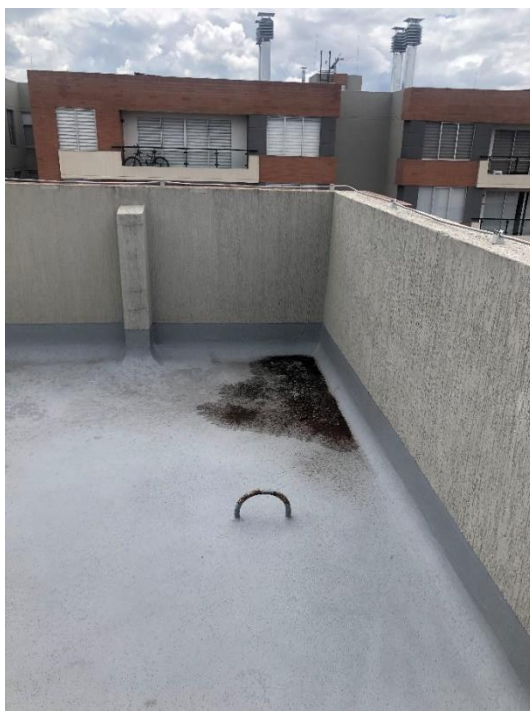
*Foto 165. Empozamiento de agua*

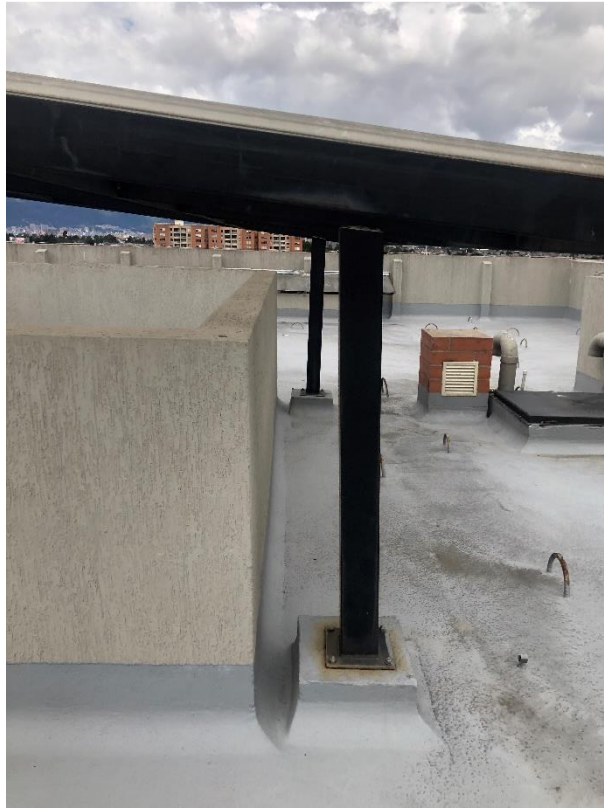
*Foto 166. Oxido en parales de marquesina*

**TORRE 4 y 5,** Los soportes o parales de la marquesina están presentando manchas de oxido, estos deben protegerse ante la corrosión con el material indicado para ello. “ARTÍCULO B.5.1.2. Deben utilizarse materiales, procesos y métodos adecuados para lograr edificaciones o partes de ellas resistentes a la intemperie tal como se exige en este capítulo y deben cumplirse además los requisitos aplicables de este código. ARTÍCULO B.5.1.3. Todos los elementos de una edificación, estructurales o no, que estén en contacto con el exterior deben protegerse adecuadamente contra la humedad, la temperatura o cualquier otro agente externo que pueda afectar tanto la apariencia y características físicas del elemento, como las condiciones mínimas de higiene, salubridad y comodidad internas.” Código de construcción de Bogotá.

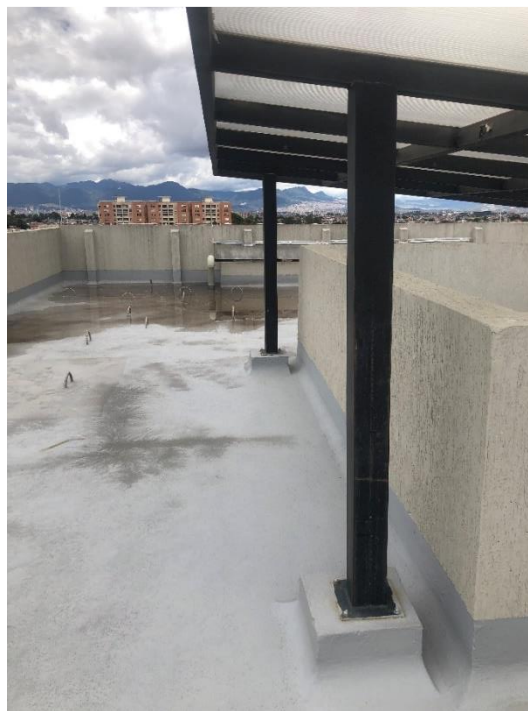
*Foto 167. empozamiento de agua en cubierta*

En todas las cubiertas en general se evidencia empozamientos de agua en la superficie de piso de la planta y en la placa de cubiertas de los ascensores, ver el registro fotográfico desde la foto 79 a la 191, se debe corregir la pendiente para que el agua circule correctamente hacia los sifones y estos evacuen el agua, estos empozamientos pueden generar un pronto deterior del sistema de impermeabilización de la cubierta, por otro lado en las cubiertas de los ascensores adicional al empozamiento no se detecta un sistema de impermeabilización, la constructora debe verificar e informar que impermeabilización se tuvo en cuenta o en su defecto realizarla “5.11.4 Pendiente del piso. Los pisos deben tener inclinaciones hacia los desagües; 12.1.11.1.1 Desagües principales de cubiertas- Todas las áreas de cubierta de un edificio deben ser evacuadas por la red de desagües de aguas lluvias.” NTC 1500; “PARÁGRAFO B.5.4.2.2. Facilidad de evacuación de agua” CÓDIGO DE CONSTRUCCIÓN DE BOGOTÁ.

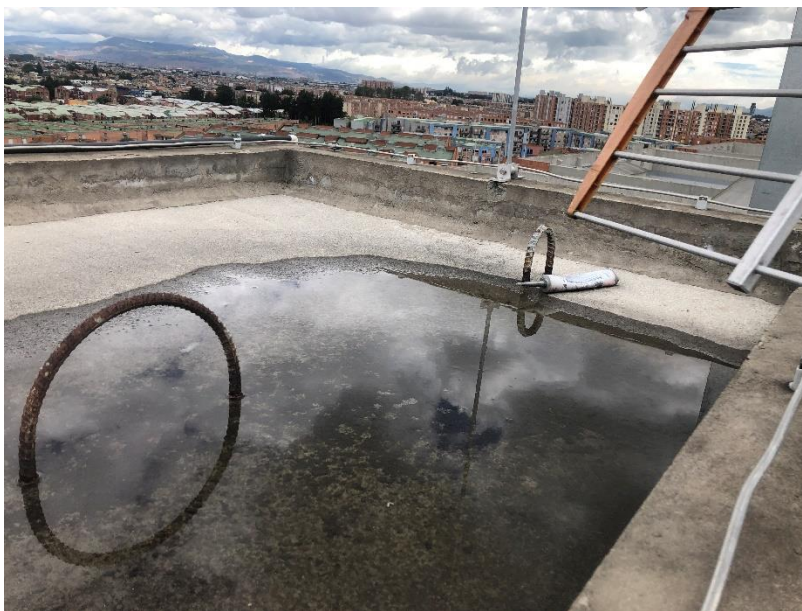
*Foto 168. empozamiento de agua en cubierta de ascensor*

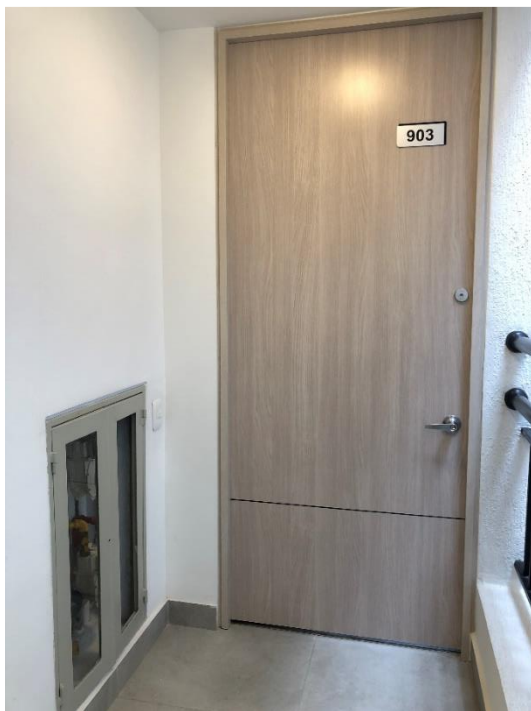
*Foto 170. falta vidrio gabinete 903*

Faltan dos vidrios en los gabinetes de medidores de gas de los apartamentos 901 y 903, instalarlos ver foto 171 y 172.

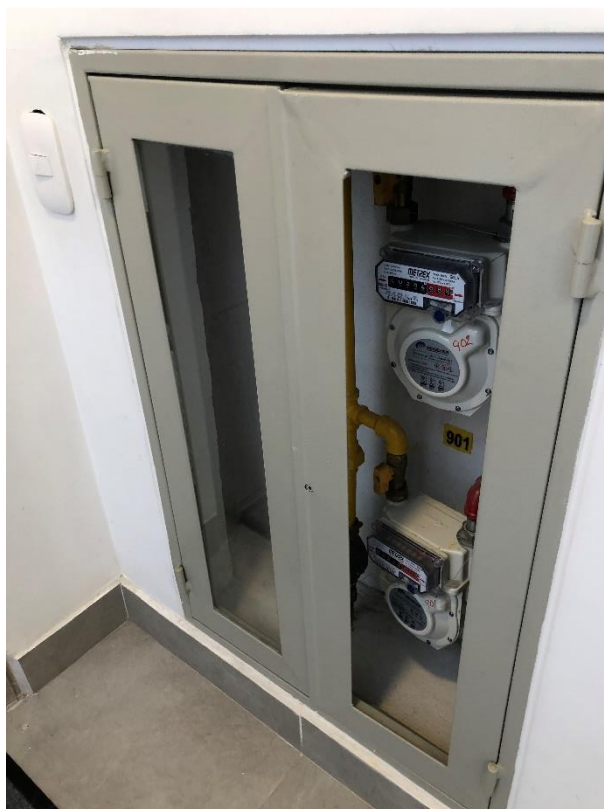
*Foto 171. falta vidrio gabinete 901*

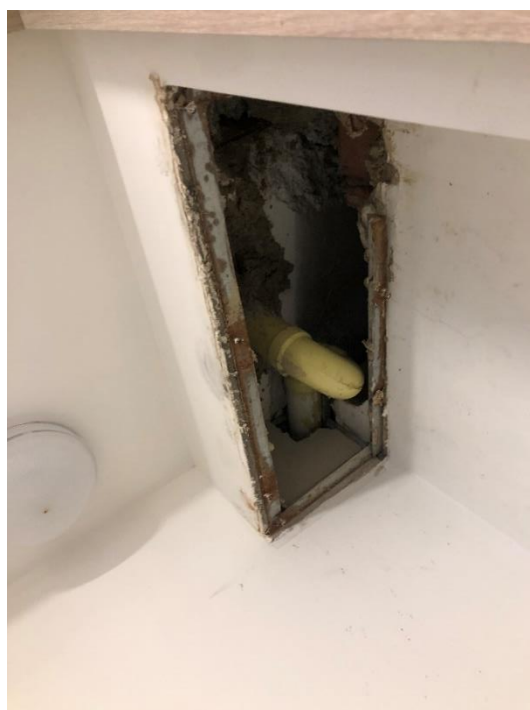
*Foto 172. Tapar hueco cuarto de medidores apto703*

Tapar y resanar el techo que presenta un hueco por una reparación en a la tubería en el P7 en uno de los cuartos de medidores, ver foto 173.

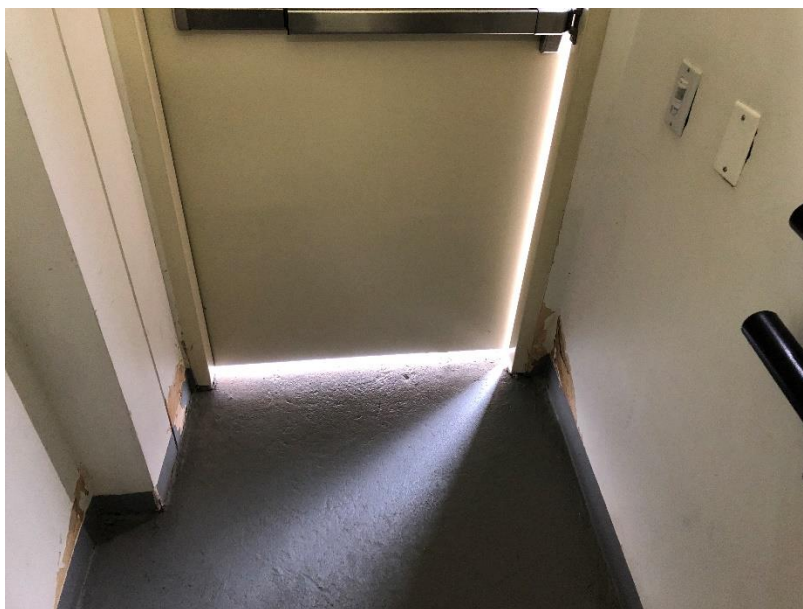
*Foto 174. humedad en ingreso a escaleras*

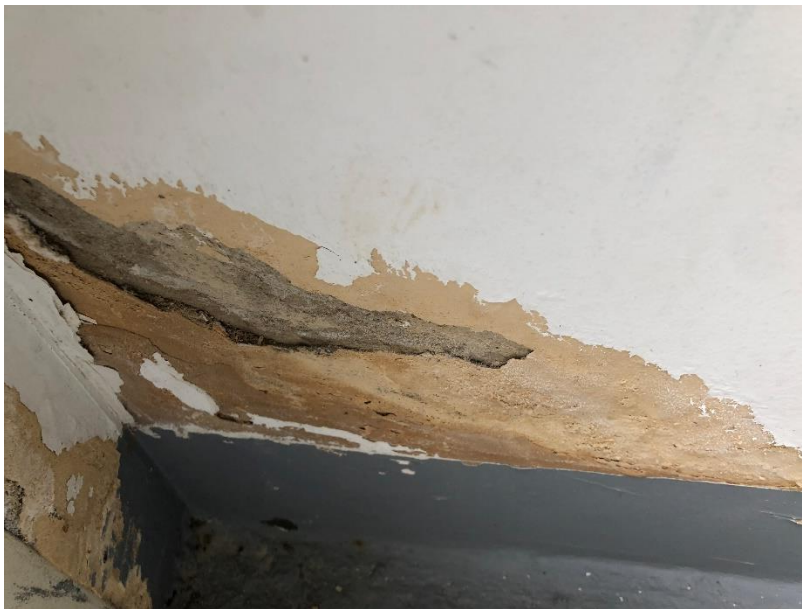
*Foto 175. Humedad en ingreso a escaleras*

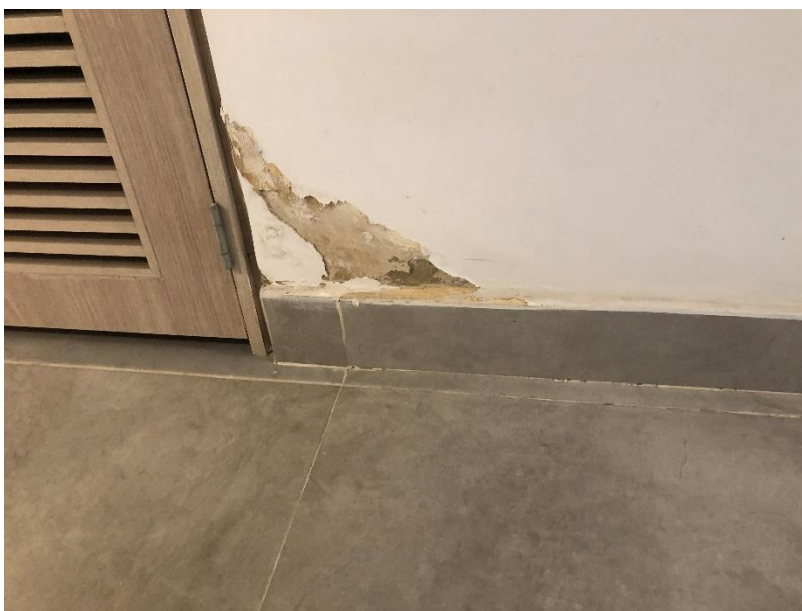
*Foto 176. Humedad desde cuarto desde medidores 101-102*

Se presenta una humedad muy grande tanto al interior como al exterior del cuarto de medidores del apartamento 101-102 ver foto 177-178-179, verificar la causa de la humedad para su arreglo y restaurar los acabados afectados; en este mismo cuarto la puerta no cierra correctamente ver foto 180 y 182, ajustar la puerta para que cierre correctamente.

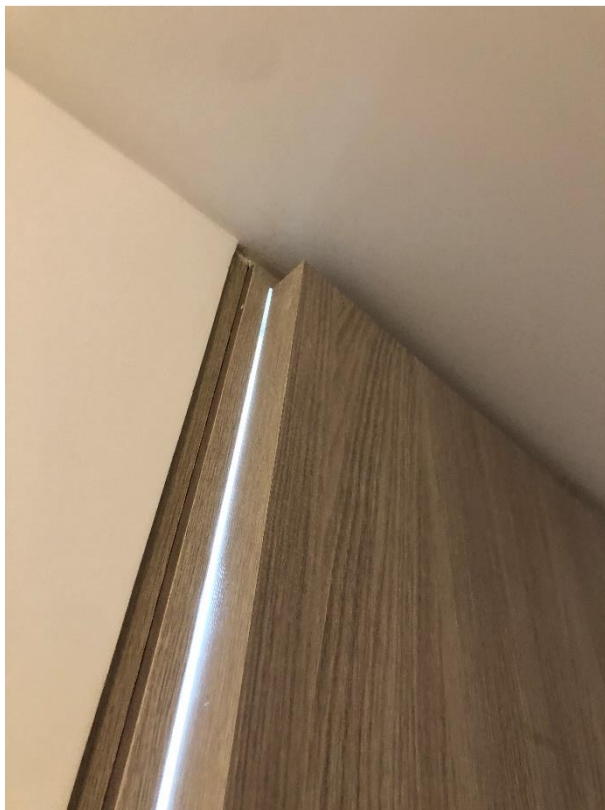
*Foto 179. puerta 101-102cuarto de medidores no cierra*

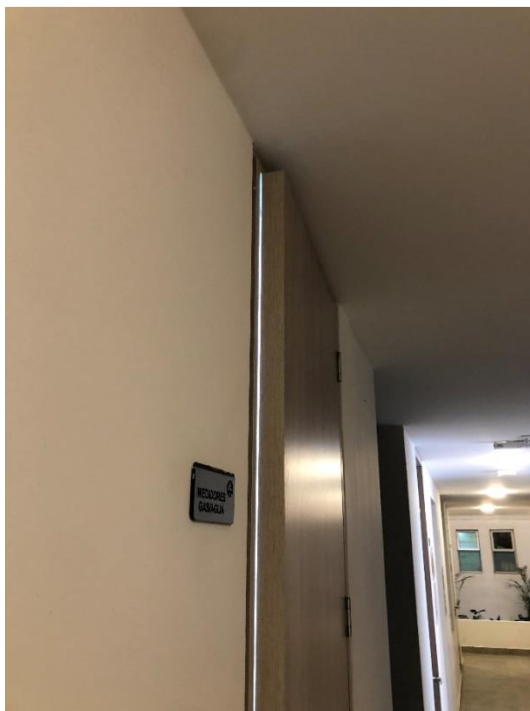
*Foto 180. puerta 101-102cuarto de medidores no cierra*
