CONJUNTO RESIDENCIAL ALTOS DE GRANADA

INFORME AUDITORIA ARQUITECTURA Y ACABADOS

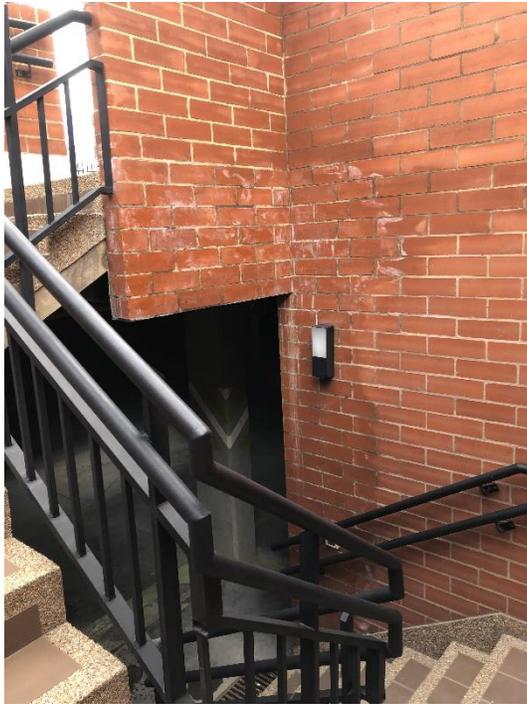
Foto 2. Muros Escalera con humedad salida hacia el parqueadero V-22

De la fotografía 1 a la 3 se observa que los muros del punto fijo de la escalera que colinda contra el parqueadero V22 no está impermeabilizado o no se realizó de forma correcta, como se observa el muro está completamente húmedo y presenta eflorescencias provocadas por la humedad y filtraciones que llegan al sótano, se recomienda revisar la calidad del material utilizado para la impermeabilización de estos muros y/o verificar si faltó impermeabilizarlo, de la misma manera sucede para las escaleras ubicadas en frente a la torre 2 ver foto 5 y 6, se recomienda desmanchar el muro e impermeabilizarlo correctamente y entregar garantía correspondiente. “las paredes de los sótanos pueden estar expuestas al agua proveniente del suelo saturado. Las paredes exteriores sobre el nivel del terreno normalmente están expuestas a lluvia impulsada por viento. Para evitar la penetración del agua, se deben estipular: un correcto detallado del diseño, un proceso de construcción correcto, la colocación de vierteaguas (cortagoteras) y de drenajes adecuados. Así mismo, a las paredes se les debe aplicar tratamiento que las proteja de la penetración de agua.” NTC 4026; “ARTÍCULO B.5.1.3. Todos los elementos de una edificación, estructurales o no, que estén en contacto con el exterior deben protegerse adecuadamente contra la humedad, la temperatura o cualquier otro agente externo que pueda afectar tanto la apariencia y características físicas del elemento, como las condiciones mínimas de higiene, salubridad y comodidad internas.” CÓDIGO DE CONTRUCCIÓN DE BOGOTÁ; “Toda la escorrentía superficial de las aguas lluvias que caen a un predio construido deben ser encauzadas por un sistema de desagüe para aguas lluvias” NTC 1500

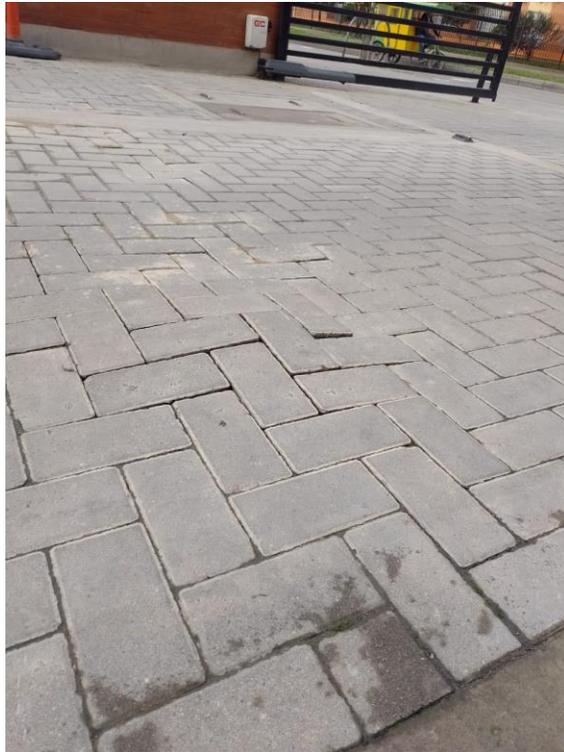
Foto 6. Adoquín circulación vehicular suelto

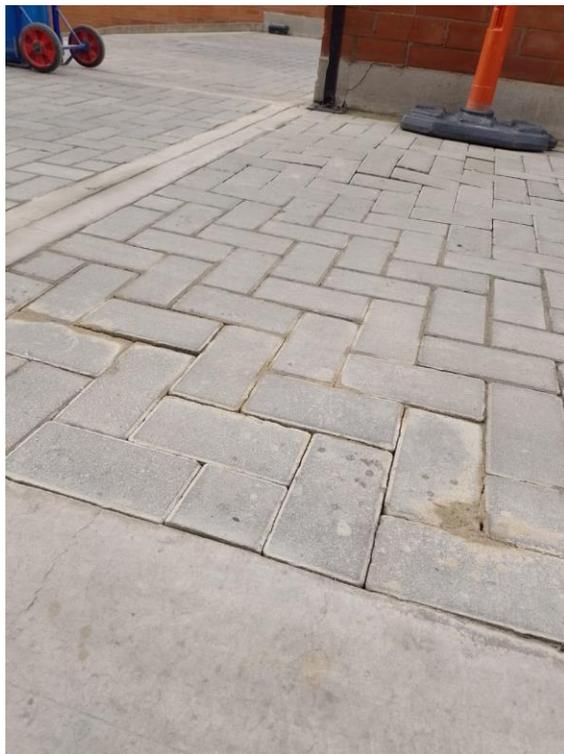
Foto 7. Adoquín circulación vehicular suelto

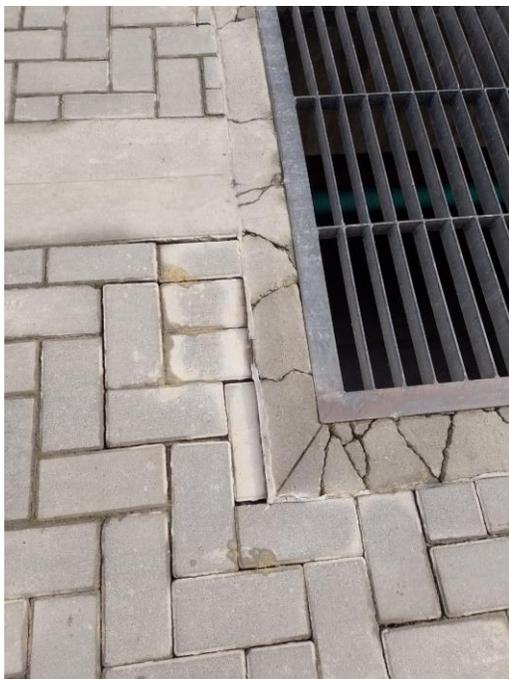
Foto 10. marco de las rejillas en circulación de parqueadero fisurado

Se evidencia que en algunos de los marcos de las rejillas de ventilación hacia los sótanos están totalmente fisurados ver foto 10 y 11, estos marcos deben estar contruidos con la capacidad de soporte del tráfico vehicular, se recomienda rehacer estos marcos afectados con materiales adecuados para la resistencia requerida para la circulación vehicular, estos deben quedar como se puede observar en la foto 13 que da hacia la parte trasera de las torres 4 y 5 donde los marcos se observan con una apariencia y funcionalidad adecuada.

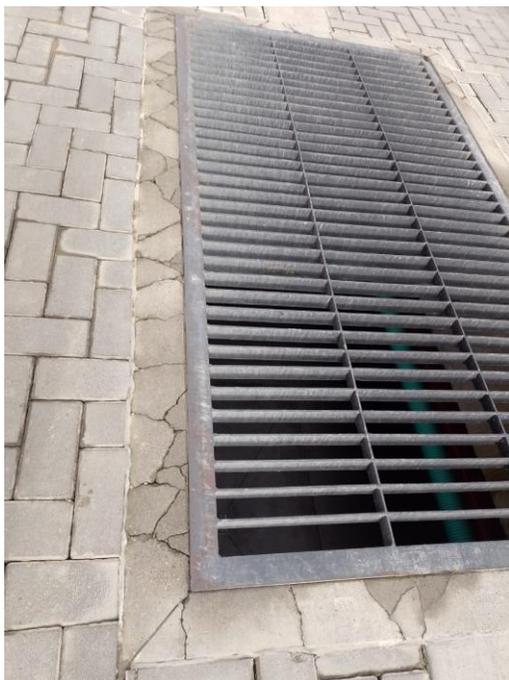
Foto 11. marco de las rejillas en circulación de parqueadero fisurado

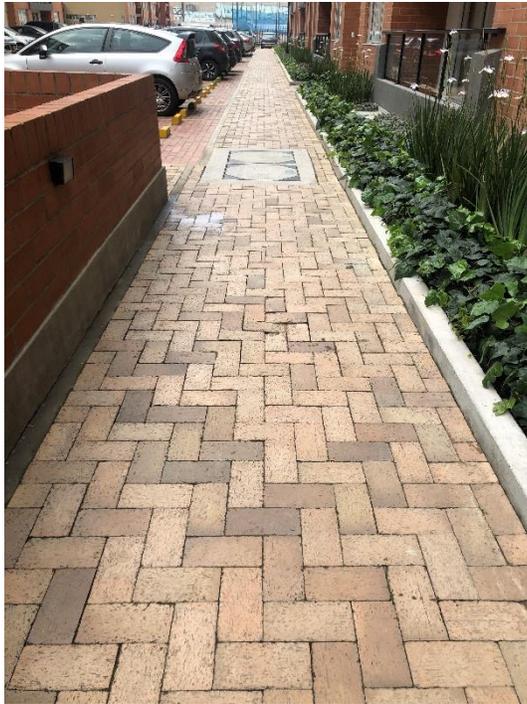
Foto 12. Adoquín circulación peatonal frente a torre 5 suelto

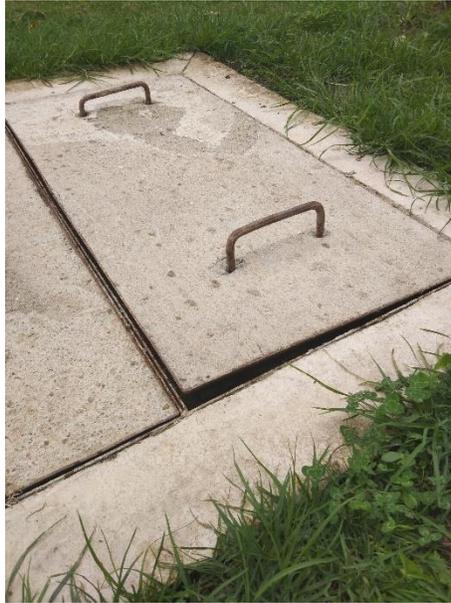
Foto 14. Tapas de inspección no cierran correctamente

Se debe verificar en general que las tapas de las cajas de inspección cumplan con las condiciones para las cuales están diseñadas, deben tener la función de tapar toda la caja de inspección de forma correcta, no deben presentar desajustes, sus agarraderas y/o manijas deben estar sin deformaciones ni presentar roturas, en la fotografías 14 a la 17 se observa como varias tapas no encaja correctamente con la caja al igual que muchas de las agarraderas dobladas o en mal estado e incluso no bajan quedando levantadas o lo contrario no suben correctamente, como se observa en la foto 18 la ubicación de las cajas es en el antejardín por lo que se recomienda una revisión general de las tapas verificando que estas tapen uniformemente la caja y que sus manijas no estén levantadas ni deformadas con el fin de evitar caídas y/o tropiezos de las personas que circulan por este antejardín. “La tapa asienta uniformemente en el marco, no queda con desniveles y juegos no especificados” NTC 1393.

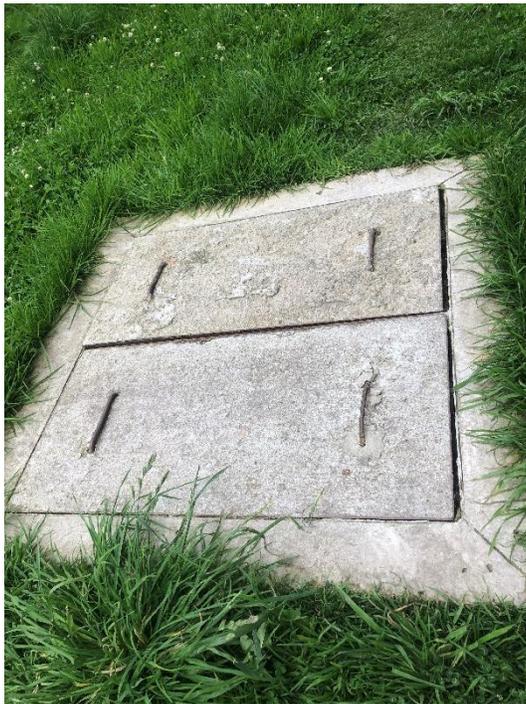
Foto 15. Manijas dobladas no levantan

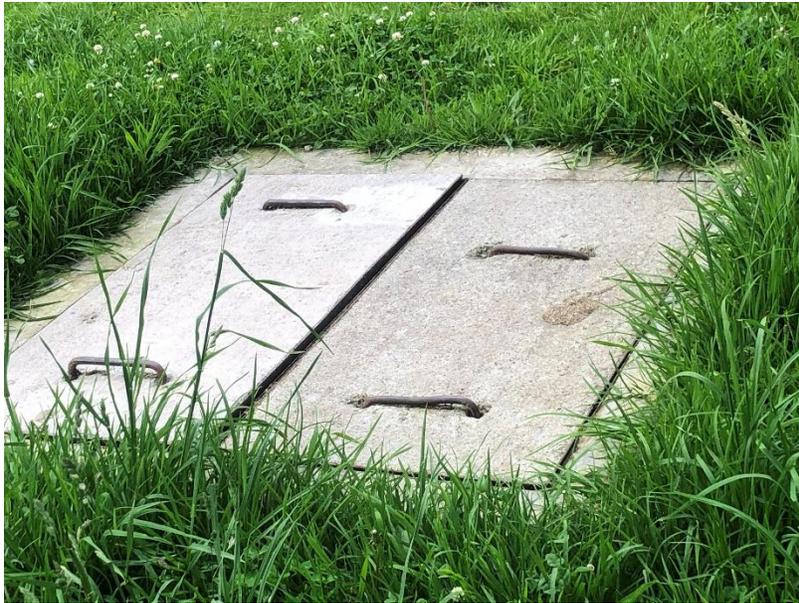
Foto 16. Tapa no asienta correctamente sobre la caja y la manija no baja

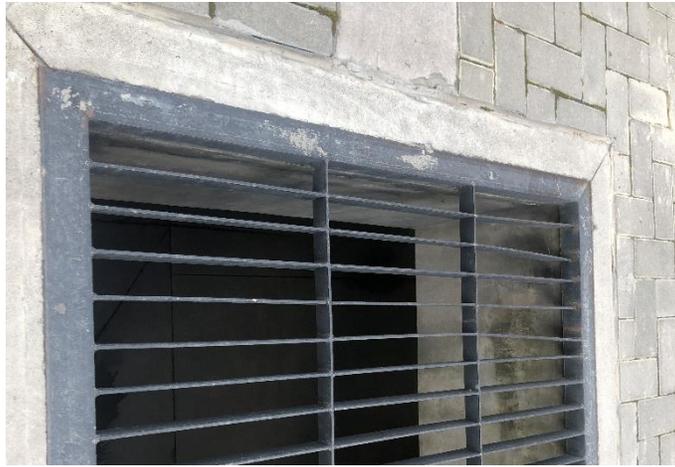
Foto 20 Rejilla de ventilación frente el parqueadero 96 y 15

En la foto 20 se observa que una de las rejillas de ventilación frente al parqueadero 96 tiene unas platinas sueltas y/o desprendidas del marco lateral, esto se está presentando en otras rejillas más lo que genera la incertidumbre de que con el tiempo se puede presentar de forma general preocupando que se pueden ir soltando más platinas y generar un riesgo de accidente al quedar sin el soporte suficiente, estas rejillas deben ser totalmente resistentes al tráfico vehicular por lo que se solicita se haga el cambio de esta rejilla y/o corrección antes de que más platinas se sigan desprendiendo, así como verificar de manera general cada rejilla.

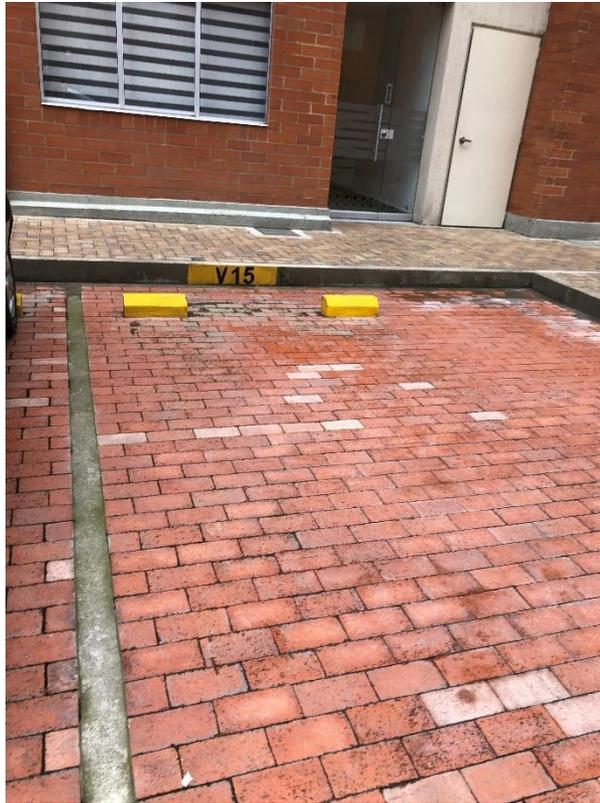
Foto 21. El parqueadero V-15 sin señalización PMR

En la fotografía 21 se solicita señalar el parqueadero de PMR, y en la foto 21 se debe señalar el número del parqueadero V-21. "3.2.4 Los estacionamientos deben estar debidamente señalizados de acuerdo con la NTC 4904" "Las zonas de parqueo debe tener una señalización y guías que permitan su adecuada ubicación" NTC4904

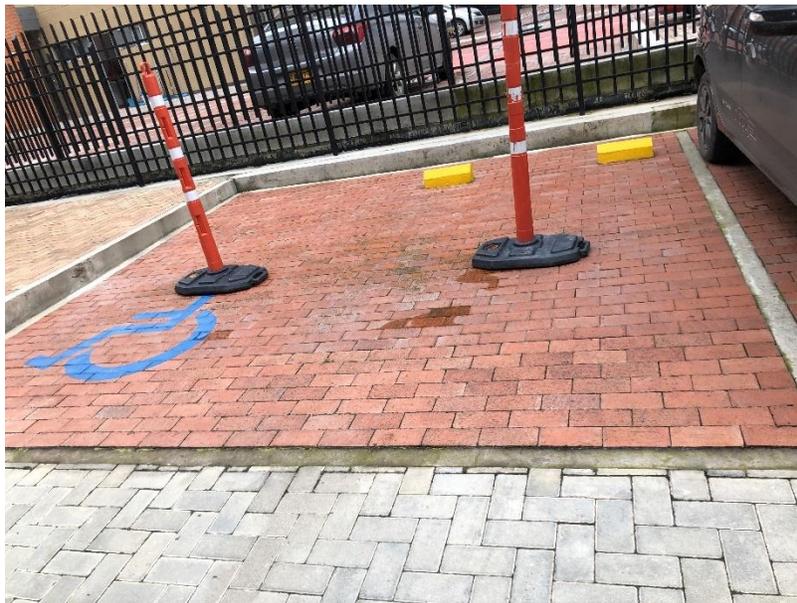
Foto 22. Parqueadero V21 sin demarcación

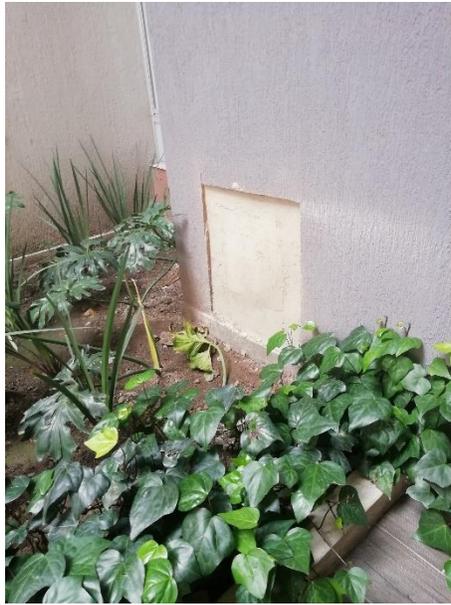
Foto 23. fachada sin rematar

Rematar fachada con graniplast ver foto 23.

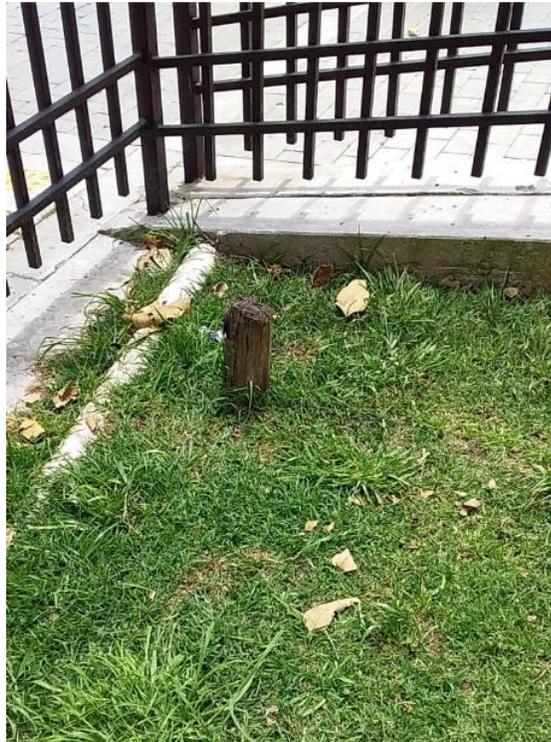
Imagen Fuente Administración 2. Esquina noroccidental

Retirar base de poste de madera saliente del césped zona nor-occidental y rellenar hueco, ver imagen 2.

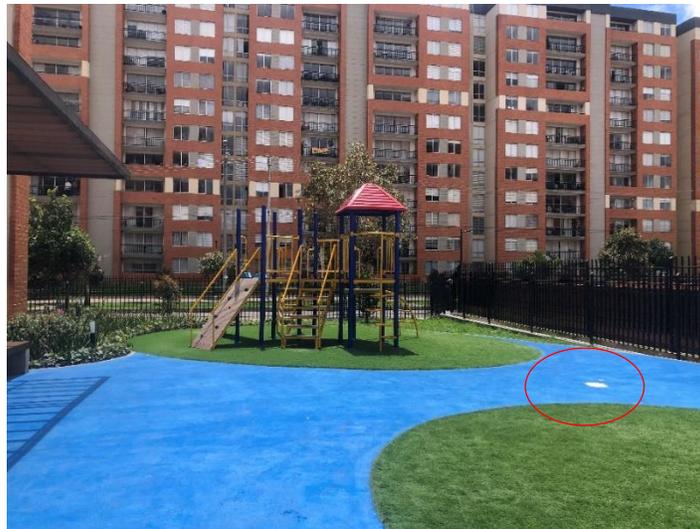
Foto 28. Parque infantil

Como se observa en la foto 28 y296 se tiene desprendimiento del material de piso color azul, se solicita reparar este levantamiento de material, evitando que se reflejen los desprendimientos de este, para esto se solicita que se haga llegar un documento por parte del proveedor del material instalado donde detalle el proceso que se debe realizar para las reparaciones de los desprendimientos presentados, para que este mismo proceso sea el que realice la constructora para las reparaciones.

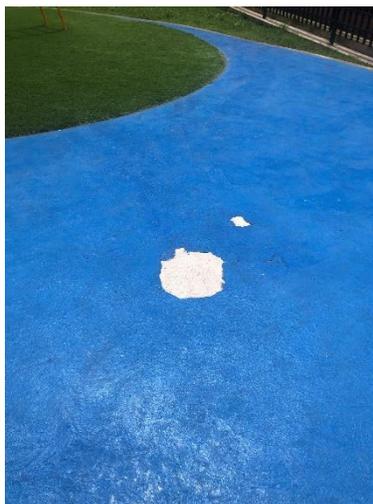
Foto 29. Levantamiento de acabado de piso

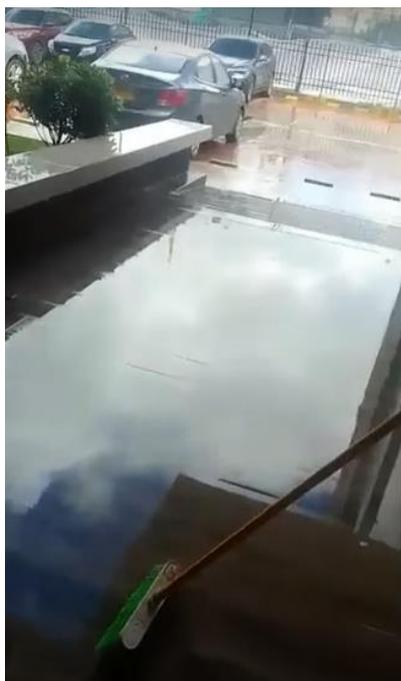
Foto 31. Zona de inundación frente al ascensor de zonas comunes

Como se observa en la foto 31 y 32 en días de lluvia la zona de circulación hacia el ascensor se inunda, esto puede generar graves problemas por la cercanía del ascensor, este piso al estar cercano a la zona exterior está expuesto a recibir aguas lluvias y este mismo debe tener inclinación hacia la rampa para que esta agua sea direccionada hacia los desagües, se recomienda revisar la inclinación del piso y ajustarla hacia los desagües cercanos para evitar inundaciones y/o empozamientos de aguas o implementar una pérgola para que aislé el agua lluvia y esta sea conducida hacia los desagües reduciendo el flujo del agua lluvia en esta área, con esta solución se protegería de forma más efectiva el ascensor. “PARÁGRAFO D.3.4.1.2. Toda edificación debe poseer un sistema para la evacuación de aguas lluvias provenientes de techos, patios, azoteas y otras áreas descubiertas.” CODIGO DE CONSTRUCCIÓN DE BOGOTA

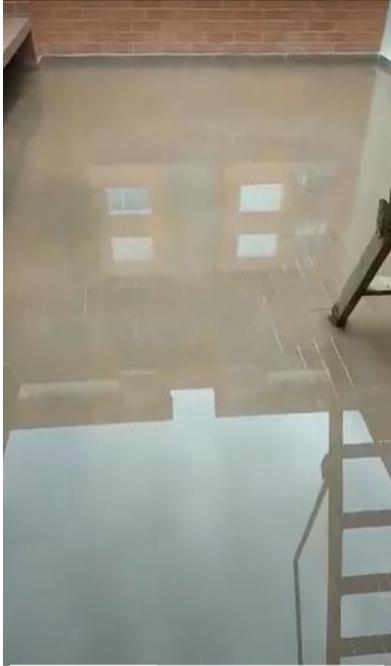
Foto 32. empozamiento de agua en terraza BBQ

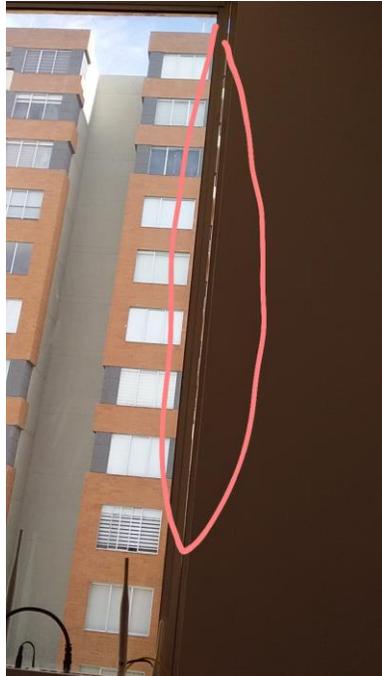
Foto 33. Ventana no cierra correctamente

La ventana de la oficina de administración no cierra correctamente, se debe ajustar el cierre de la ventana para que esta quede cerrando de forma correcta garantizando un cierre hermético. Ver foto 33.

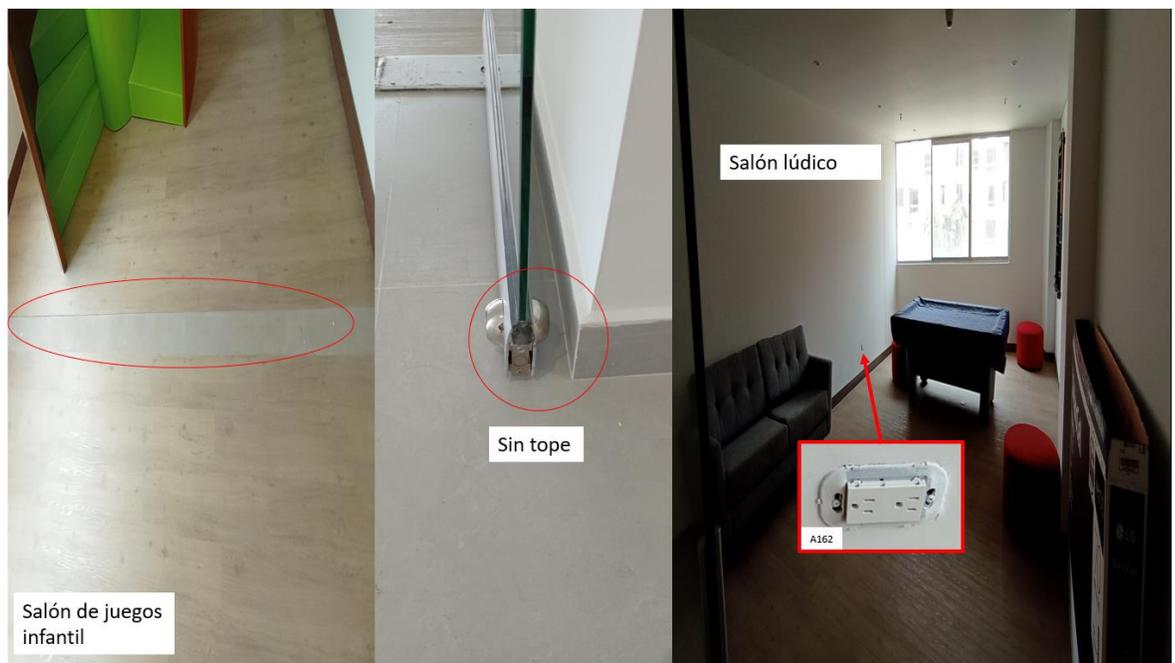
Imagen Fuente Servilonjas 4. Salón de Juegos y Salón Lúdico.

En el salón de juegos hace falta una lámina de piso por instalar. Ver imagen 2

Instalar topes de piso para las puertas con el fin de evitar que se golpeen contra los muros contiguos. Ver imagen 2

Instalar tapa de toma corriente en salón lúdico. Ver imagen 2

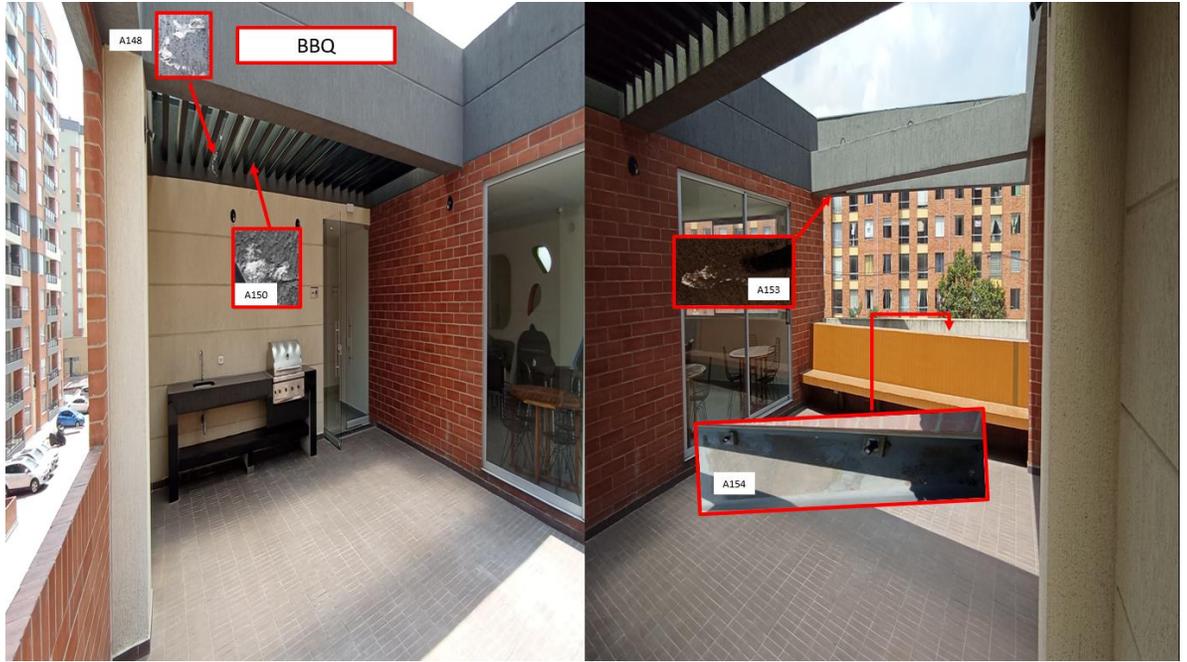
Imagen Fuente Servilonjas 5. Terraza BBQ

Revisar la humedad que se presenta en los muros de la terraza BBQ. Pintar y o proteger los muros contra la humedad ver imagen 3, una vez pintados los muros afectados, entregar certificado de calidad de la impermeabilización de esta área, así como ficha técnica del material utilizado.

Resisar la opción de tapar o especificar de que manera se evacuaran los aguas que llegan a este espacio entre la banca y la fachada, ver imagen 3 Zoom 154.

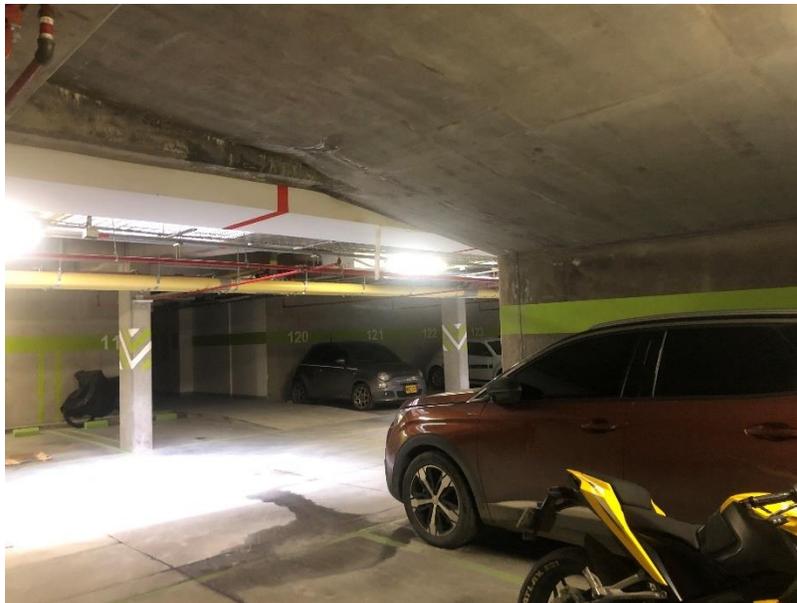
Foto 35. Humedad parqueaderos 242-243 y 244

Uno de los hallazgos más relevantes del sótano son las humedades (fotografía 35 a la 43) donde se observa manchas y eflorescencias causadas por la humedad y/o filtraciones provenientes desde la plataforma superior dañando el aspecto del concreto, es importante subsanar las filtraciones provenientes de la placa superior y así evitar no solo daños estéticos de la estructura como se observa en el muro en la foto 35 al ingreso del sótano por la rampa, en las fotos desde las 36 a la 43 en la placa superior, en las fotos 38,39 y 40 también se observa un gran deterioro por la humedad de estas dos escaleras afectando la circulación y empozamientos de agua bajo estas y así mismo de los vehículos que están ubicados en este nivel ya que como se puede observar en la fotografía 36 y 37 el goteo de agua de estas filtraciones llega a la placa de piso y este goteo puede dañar los bienes (vehículos) que se encuentren debajo de estas afectando el uso de los parqueaderos en general y puntualmente los parqueaderos 242,243 y 244. Se recomienda las reparaciones de las filtraciones y verificación de la funcionalidad de impermeabilización de la placa superior de la plataforma de parqueaderos, una vez reparadas todas estas filtraciones y humedades se recomienda proceder a la limpieza de cada elemento afectado para evitar su deterioro y mal aspecto. “las paredes de los sótanos pueden estar expuestas al agua proveniente del suelo saturado. Las paredes exteriores sobre el nivel del terreno normalmente están expuestas a lluvia impulsada por viento. Para evitar la penetración del agua, se deben estipular: un correcto detallado de diseño, un proceso de construcción correcto, a colocación de vierteaguas (cortagoteras) y de drenajes adecuados. Así mismo, a las paredes se les debe aplicar tratamiento que las proteja de la penetración de agua.” NTC 4026; ARTÍCULO B.5.1.3. Todos los elementos de una edificación, estructurales o no, que estén en contacto con el exterior deben protegerse adecuadamente contra la humedad, la temperatura o cualquier otro agente externo que pueda afectar tanto la apariencia y características físicas del elemento, como las condiciones mínimas de higiene, salubridad y comodidad internas. CÓDIGO DE CONSTRUCCIÓN DE BOGOTÁ.

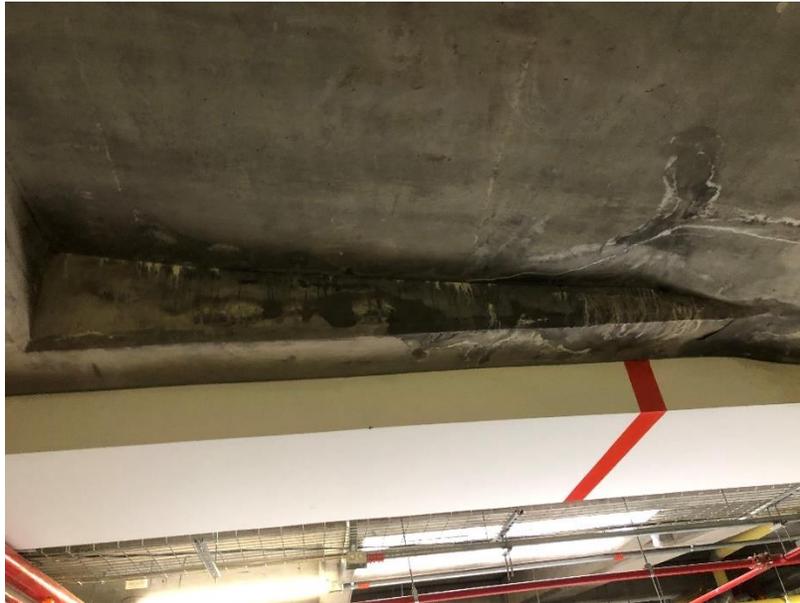
Foto 36. Humedad por filtración desde P1-rampa

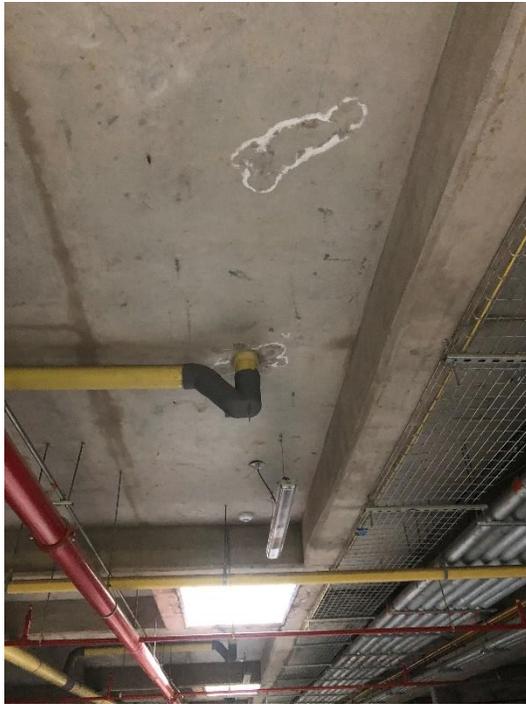
Foto 38 humedad en la placa de techo frente a parqueadero 149 y 150

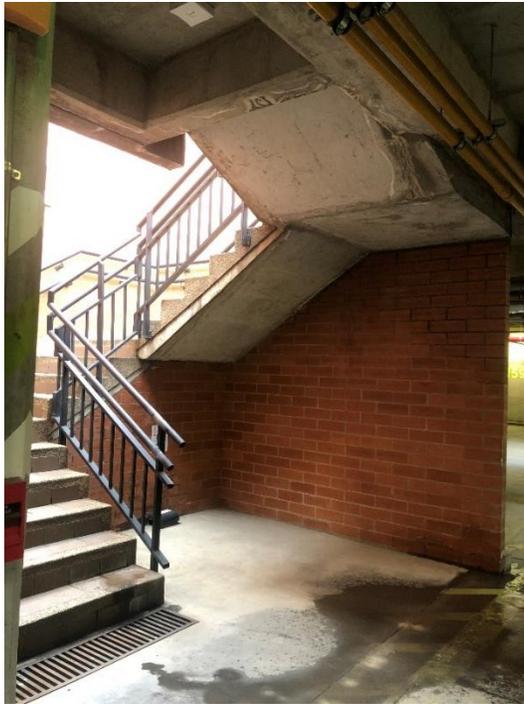
Foto 40 humedad por escalera cercana al parqueadero 215

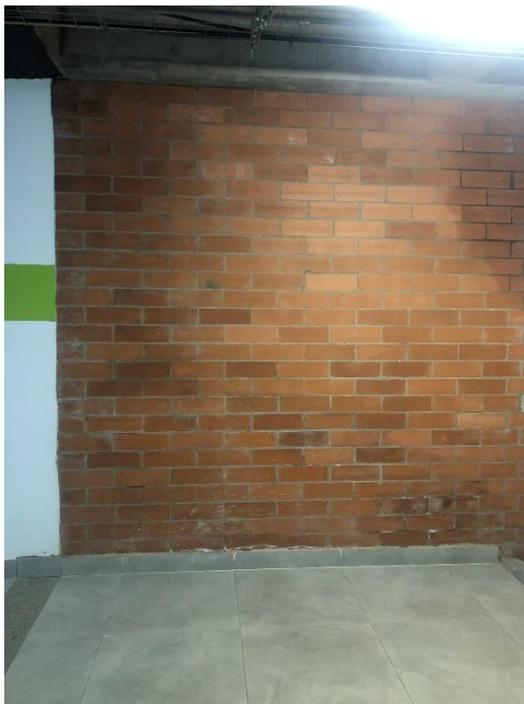
Foto 41. Humedad en muro hacia la torre 2, al lado de escaleras

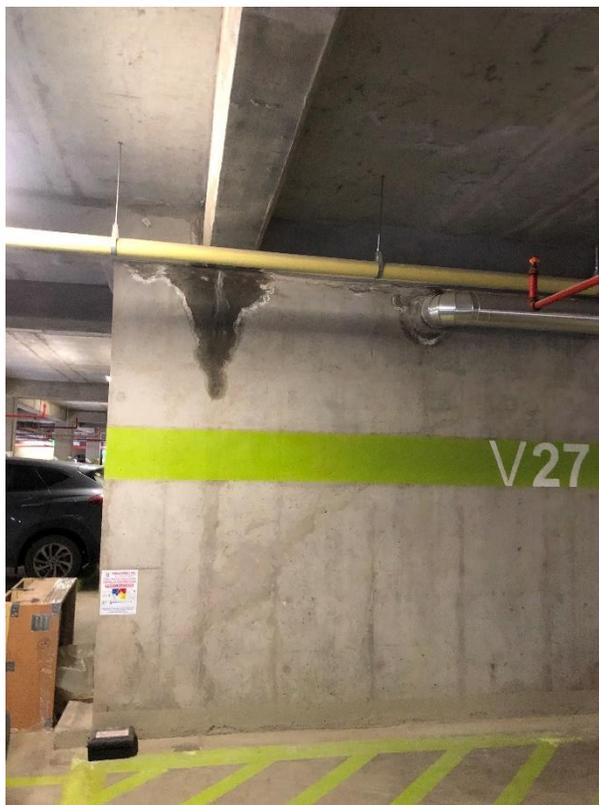
Foto 44. Humedad parqueadero V 27

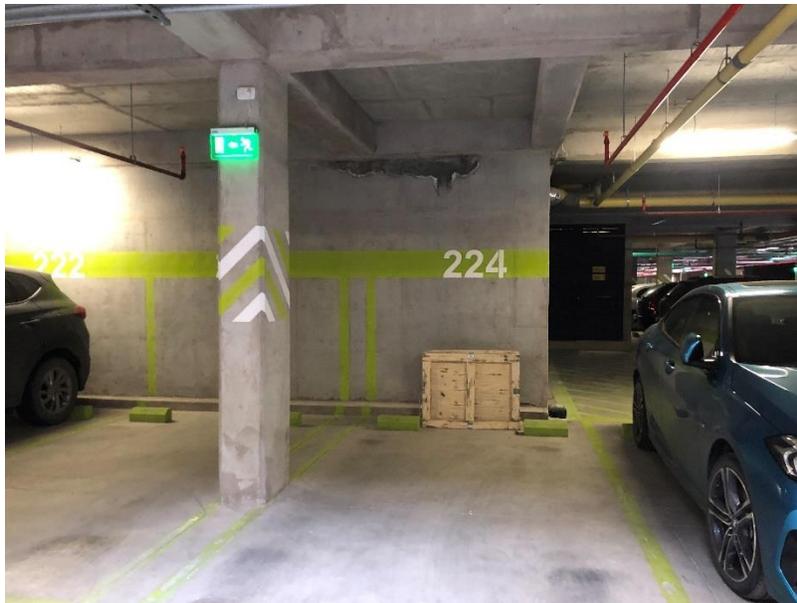
Foto 45. Humedad parqueadero 224

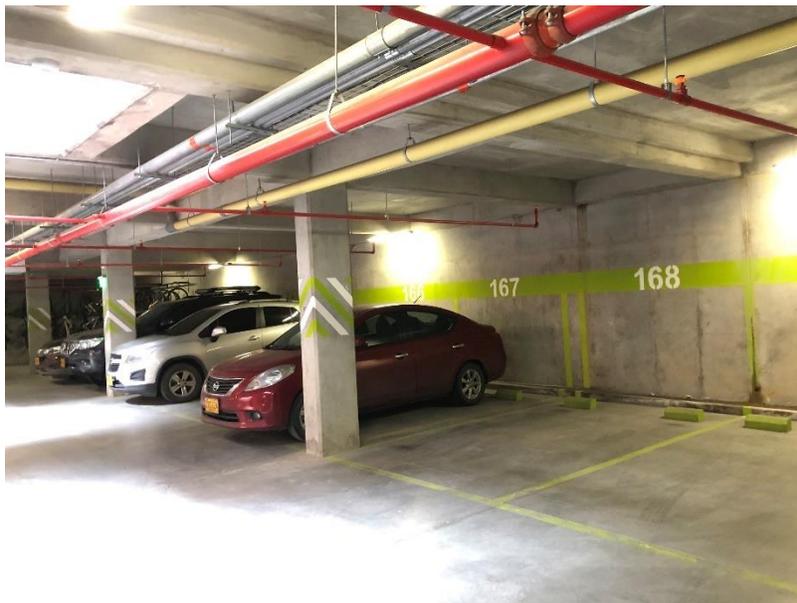
Foto 46. Humedad desde el ciclettero hasta el parqueadero 169

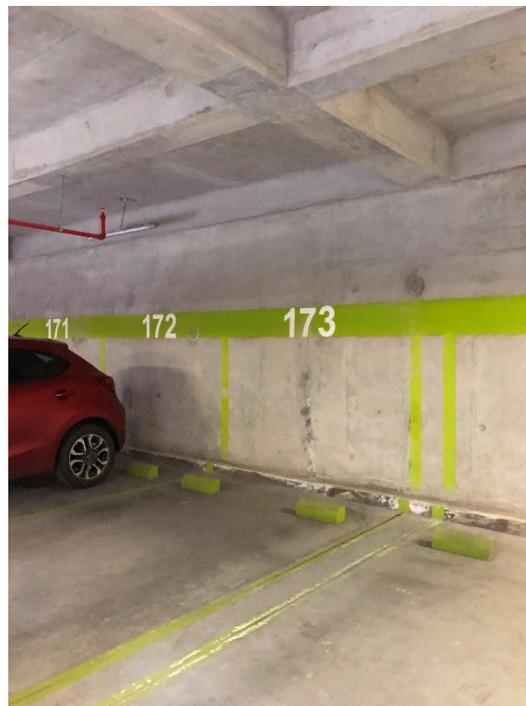
Foto 48. Humedad parqueadero 173

Fotografías 44 a la 54 Adicional a las humedades provenientes de la planta superior también se encontraron humedades provenientes directamente por lo muros de contención y en los muros del halla hacia los ascensores del as torres provocando machas y eflorescencias afectando los acabados y apariencia de estos, los parqueaderos afectados son: 141,142,143, V27,150,224,163 al 169,177,173,182,183 en estos incluso el agua sale de forma muy visible tipo chorro , a los muros de acceso a las torres 3 y 5, al muro contra la RCI frente al cuarto de bombas y el muro del cuarto de bombas. Se deben subsanar las humedades encontradas y reparar las filtraciones y finalmente los acabados afectados. “ARTÍCULO B.5.3.8. Impermeabilización de tanques para agua. Los tanques para agua deben impermeabilizarse siguiendo las recomendaciones de los artículos B.5.3.2 y B.5.3.3. PARÁGRAFO B.5.3.9.2. Para estos cuartos la impermeabilización debe efectuarse de tal manera que no deje pasar la humedad del interior hacia el exterior. NTC 4026; ARTÍCULO B.5.1.3. Todos los elementos de una edificación, estructurales o no, que estén en contacto con el exterior deben protegerse adecuadamente contra la humedad, la temperatura o cualquier otro agente externo que pueda afectar tanto la apariencia y características físicas del elemento, como las condiciones mínimas de higiene, salubridad y comodidad internas. CÓDIGO DE CONSTRUCCIÓN DE BOGOTÁ.

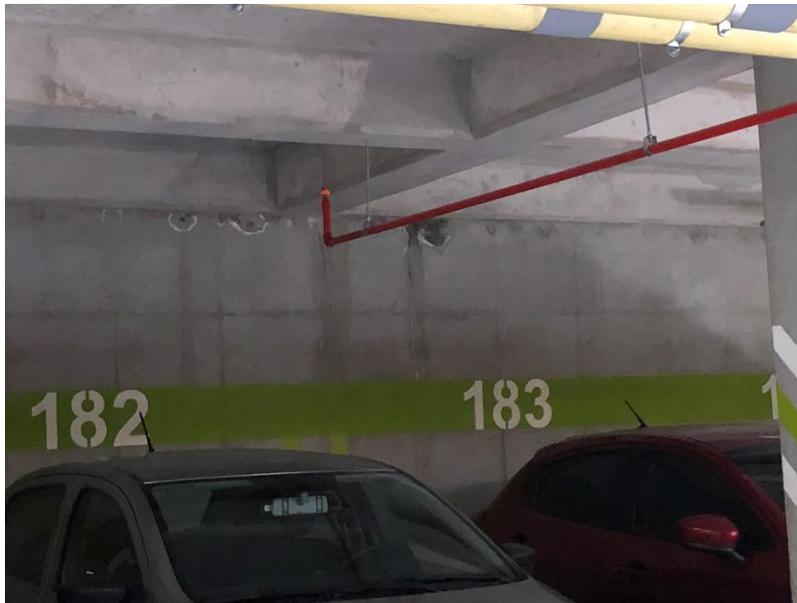
Foto 49. humedad parqueadero 182 y 183

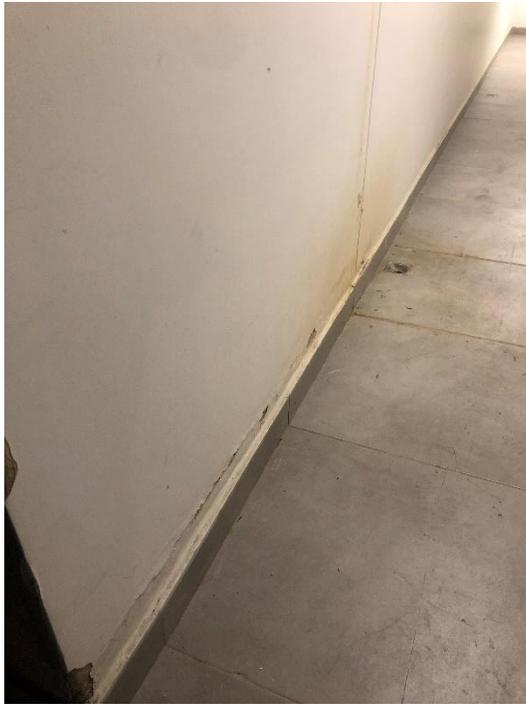
Foto 51. Humedad muro halla torre 5

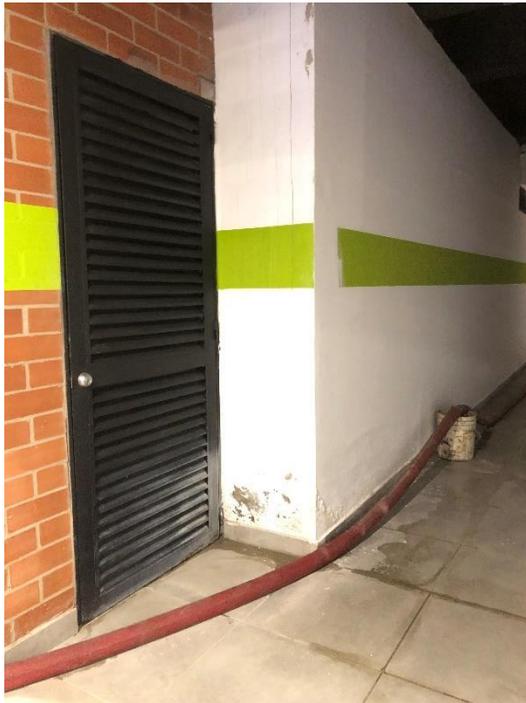
Foto 52. Humedad en muros de cuarto de bombas

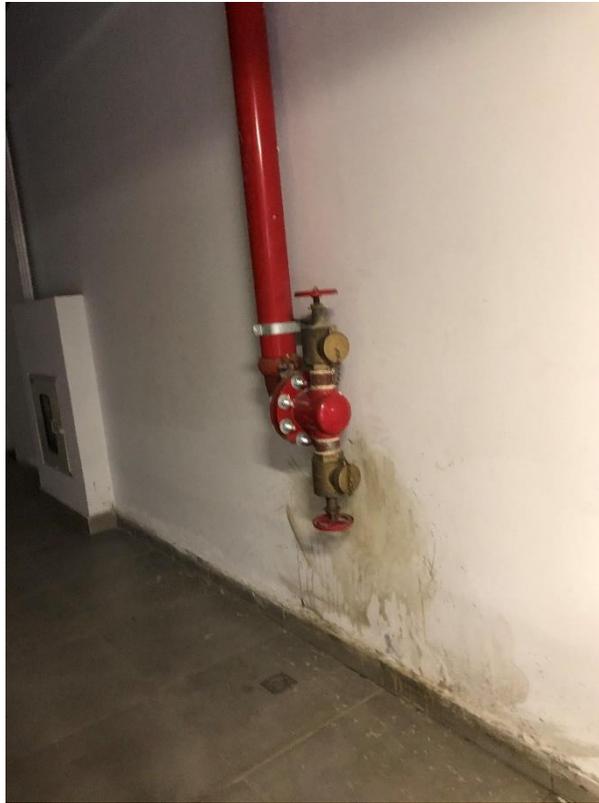
Foto 53. Humedad en muro frente a cuarto de bombas

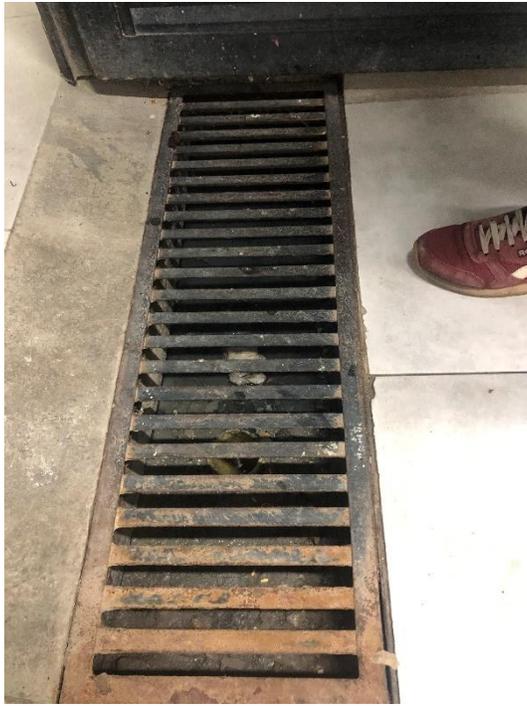
Foto 54. Sifón sin rejilla cuarto de basura Torre 1

En los cuartos de basuras se encontraron varias observaciones relacionadas en las fotos 55 a la 67, los cuartos de basuras de las torres 1,2 3 no tienen rejilla en el sifón a diferencia de las torres 4 y 5 que, si la tienen, se deben instalar las rejillas faltantes. “5.11.1 Los desagües de pisos serán considerados aparatos de fontanería, y cada desagüe debe estar dotado de una rejilla” NTC 1500; los cuartos de basuras de las torres 2,4 y 5 no tienen señalización del cuarto de basuras como si lo tiene la torre 3; en el cuarto de basuras de la torre 2 al lado de la puerta hace falta un aparato eléctrico y falta rematar contra tubería ver foto 57 en esta misma foto se observa que la puerta presenta oxido, se recomienda pintar con pintura resistente a la corrosión, este cuarto permanece con agua en el piso proveniente del ducto de basuras, se revisó y esta debe venir desde la planta 1 ya que hacia arriba no se ve este goteo de agua en ninguna de las plantas superiores, el agua que llega es limpia por lo que se recomienda verificar la posible filtración y subsanarla ver foto 58 y 59; el cuarto de basuras de la torre 4 no tiene cerradura ver foto 58, instalar la cerradura correspondiente ver foto ; el cuarto de basura de la torre 5 tiene la cerradura suelta y presenta una humedad en la parte superior en el contorno de una de una tubería ver fotos 63 y 64, se debe sellar la posible filtración y limpiar el muro e instalar correctamente la cerradura. Adicionalmente se pudo evidenciar que ninguno de estos cuartos tiene punto de agua, todo cuarto de almacenamiento de basuras debe contar con suministro de agua tal como lo indica el Decreto 2104 de Julio 26 de 1983 del ministerio de Salud en el artículo 22: “De las áreas para almacenamiento de basuras. Las áreas destinadas para almacenamiento colectivo de basuras en las edificaciones de que trata el artículo anterior, cumplirán como mínimo, con los siguientes requisitos: b. Tendrán sistemas de ventilación, de suministro de agua, de drenaje y prevención y control de incentivos”.

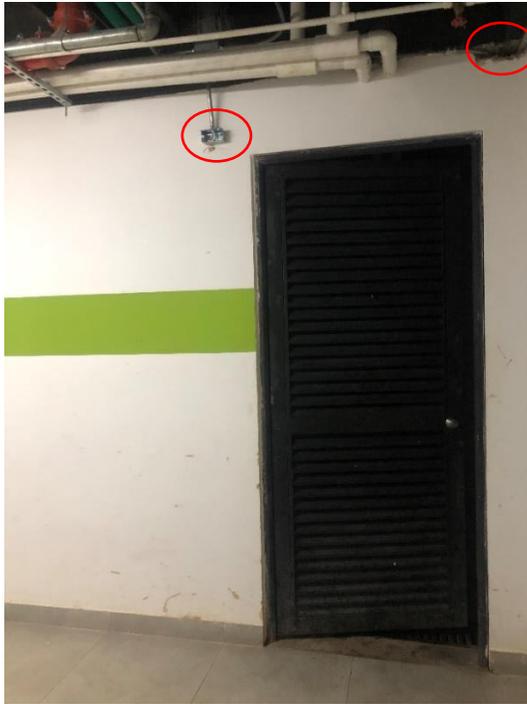
Foto 56 Cuarto de basuras Torre 2

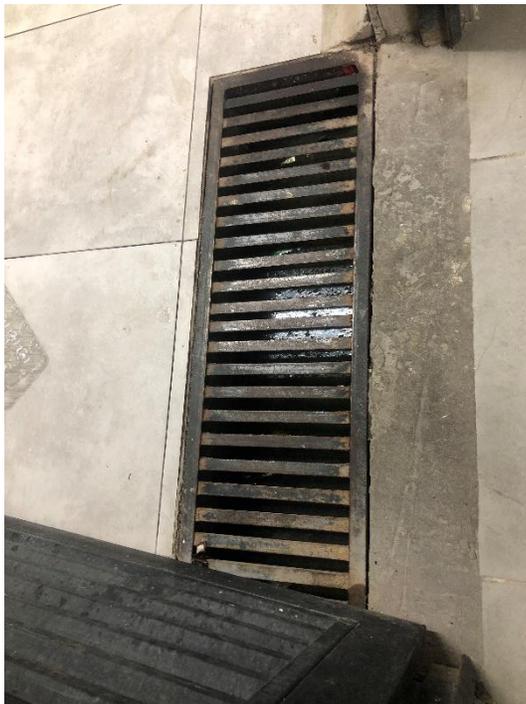
Foto 59. Sifón cuarto de basuras Torre 3, tapado y sin rejilla

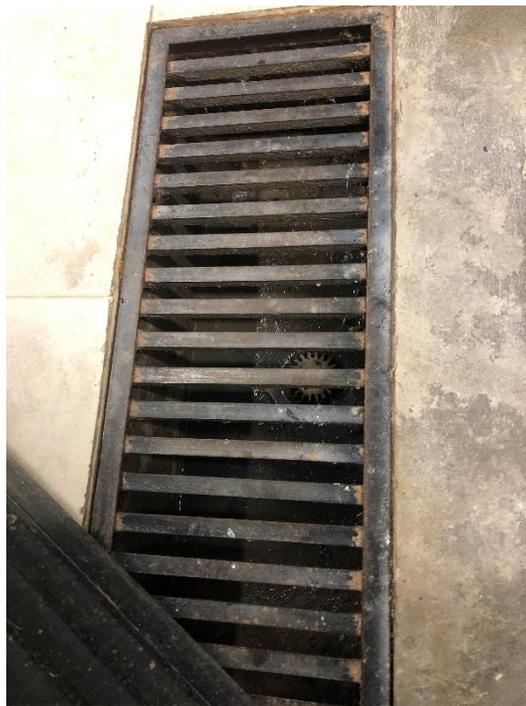
Foto 61. Cuarto de basuras de la torre 5, con rejilla en el sifón

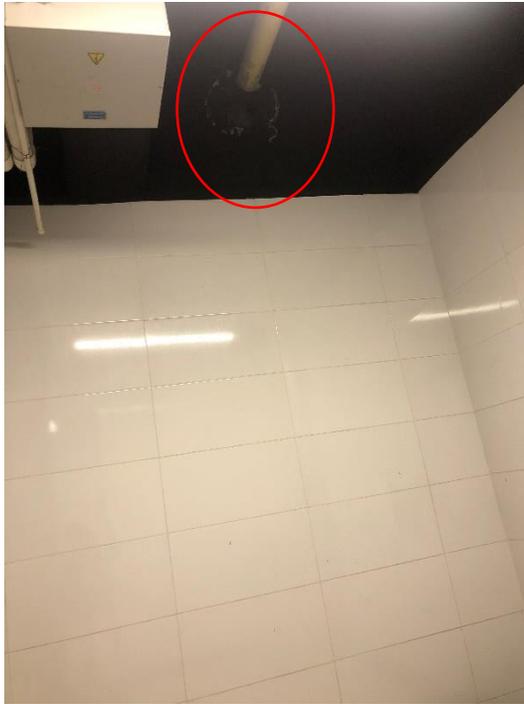
Foto 62. Humedad al contorno de la tubería en cuarto de basuras torre 5

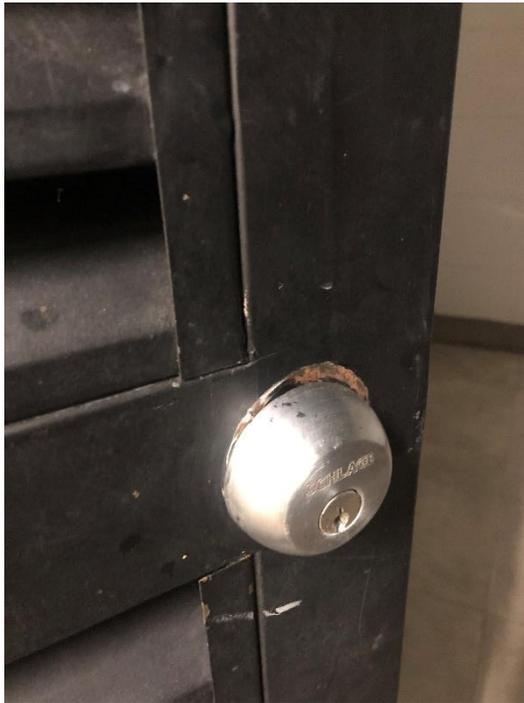
Foto 63. Cerradura suelta y oxido en puerta Torre 5 cuarto de basuras

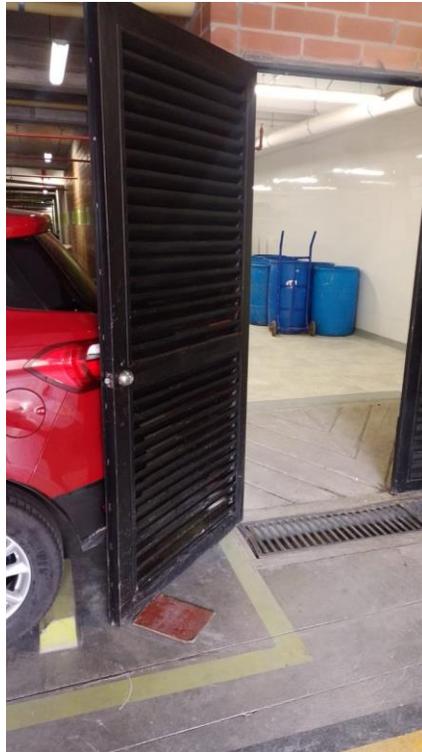
Foto 64. Cuarto de basuras principal

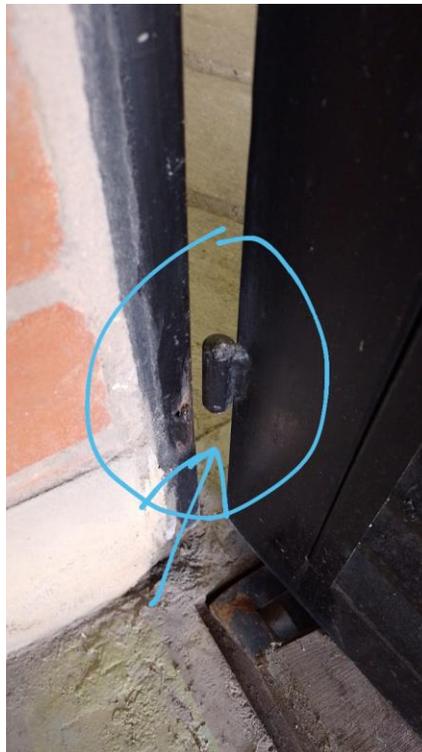
Foto 65. Bisagra suelta en el parte inferior cuarto de basuras pp

La puerta de acceso al cuarto principal de basuras de acuerdo al plano arquitectónico CU-002 debe abrir hasta 90 grados ver ilustración 3, pero esta evidentemente abre mucho más invadiendo el área de parqueo y con pudiendo afectar al vehículo estacionado en el parqueadero 241 como se puede ver en la foto 65, por lo que se recomienda instalar un sistema para evitar que esta puerta abra más

de 90 grados para evitar daños al vehículo del parqueadero mencionado, adicionalmente la bisagra inferior de esta puerta se desoldó por lo que se solicita repararla una vez se ajuste su cierre.

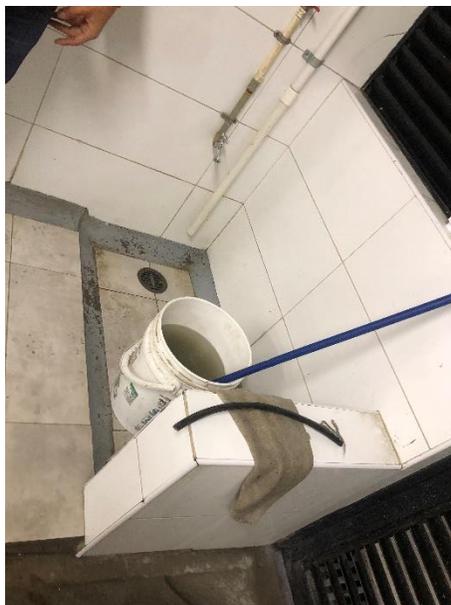
Foto 66. Lava traperos

Por otro lado, como se observa en la foto 67 se recomienda implementar un bordillo que impida que el agua sobrealga de la zona del lava trapeo ya que cuando se hace uso de este el agua alcanza a sobrealirse impidiendo un uso adecuado del mismo.

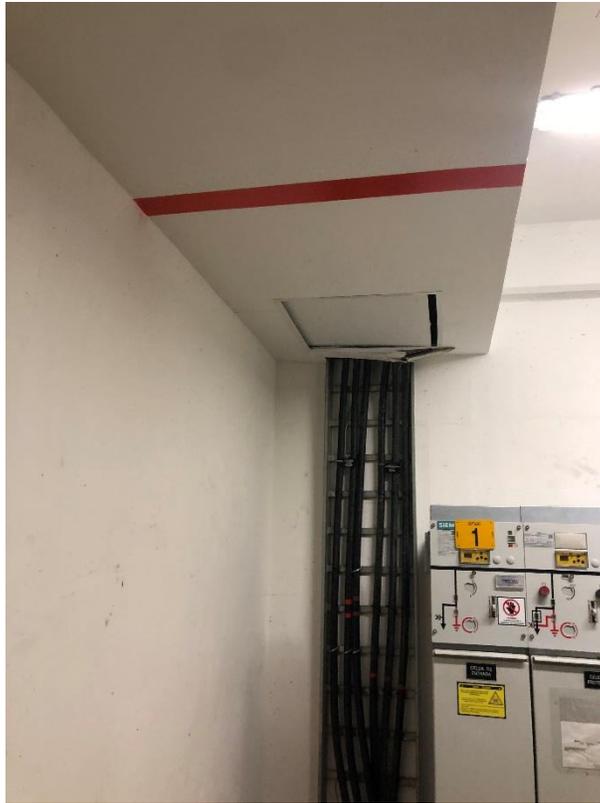
Foto 68. Cielo raso- Tapa de inspección

En la fotografía 68 y 69 del cuarto de Celda se recomienda resanar el cielo raso alrededor de la tapa de inspección y ajustar la cerradura.

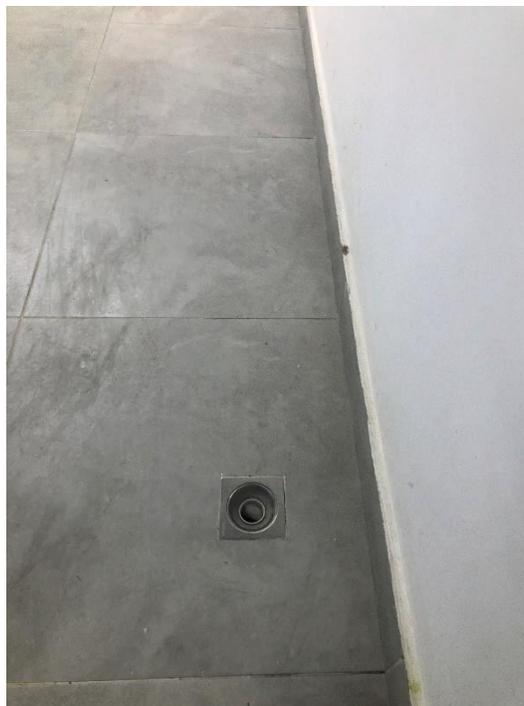
Foto 69. Sifones sin rejillas

En todos los halls's de acceso a las torres hace falta rejillas en los sifones en general hace falta un 50% de ellas ver foto 70, en la foto 71 se observa la rejilla que debe ir instalada. "5.11.1 Los desagües de pisos serán considerados aparatos de fontanería, y cada desagüe debe estar dotado de una rejilla" NTC 1500.

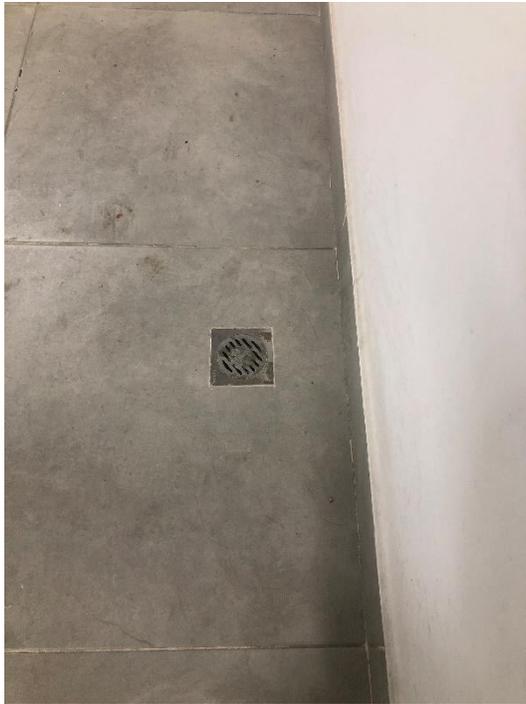
Foto 70. Sifón con rejilla
