CONJUNTO RESIDENCIAL ALTOS DE GRANADA

INFORME AUDITORIA ARQUITECTURA Y ACABADOS

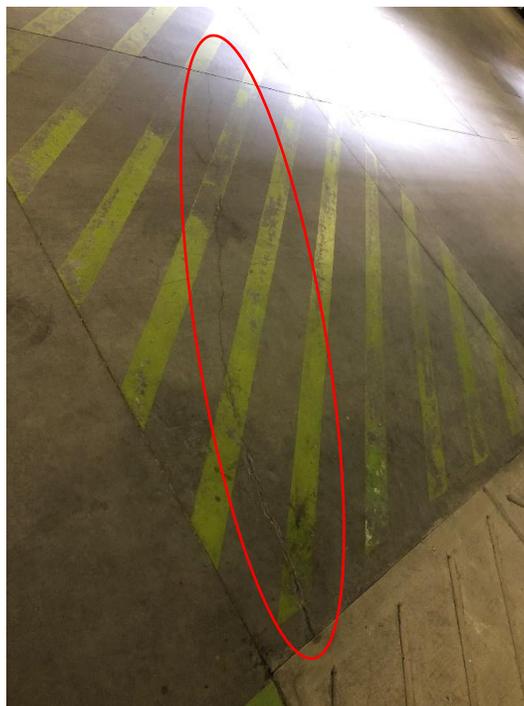
Foto 73. Fisura en placa de piso frente al hall hacia torre 3

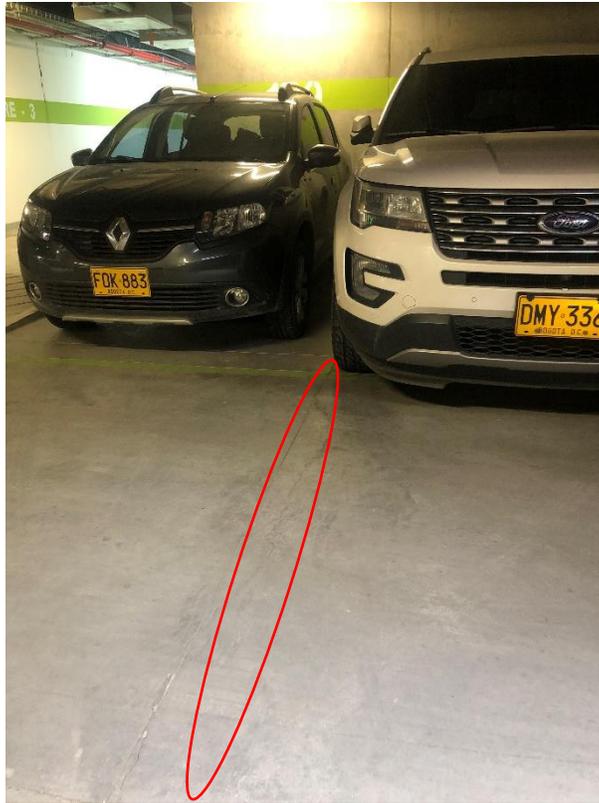
Foto 74. Fisura en placa de piso en circulación frente al parqueadero 139

En la placa de circulación de piso del parqueadero se observan algunas fisuras ver foto 74 y 75, se recomienda resanarlas para evitar que sigan dilatándose y afecte la apariencia del acabado de la placa.

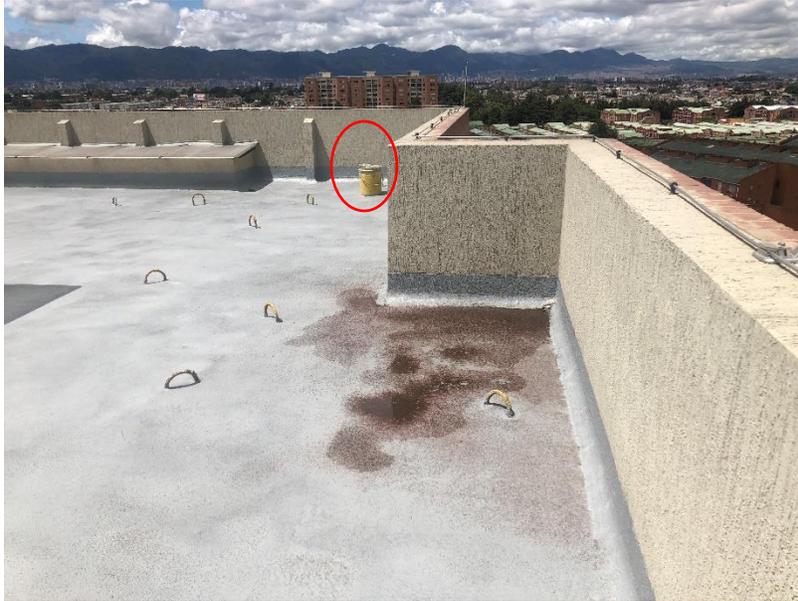
Foto 78. Empozamientos de agua en cubierta y materiales de construcción

En general se observa materiales de residuos de construcción en las cubiertas, se debe retirar todos estos desechos y escombros que impiden la correcta circulación de agua, así como deterioro de la impermeabilización.

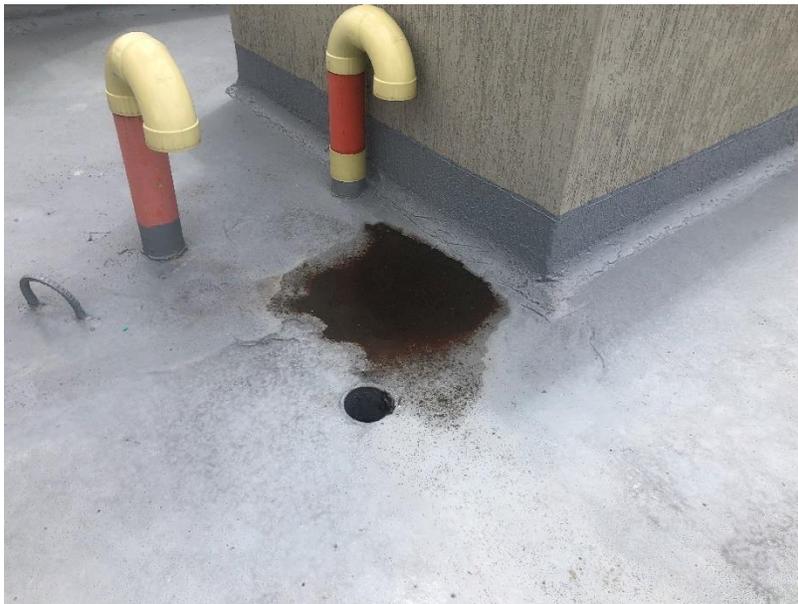
Foto 79. Sifones sin rejillas y empozamientos de agua

En todas las cubiertas en general se evidencia empozamientos de agua en la superficie de piso de la planta y en la placa de cubiertas de los ascensores, ver el registro fotográfico desde la foto 79 a la 191, se debe corregir la pendiente para que el agua circule correctamente hacia los sifones y estos evacuen el agua, estos empozamientos pueden generar un pronto deterioro del sistema de impermeabilización de la cubierta, por otro lado en las cubiertas de los ascensores adicional al empozamiento no se detecta un sistema de impermeabilización, la constructora debe verificar e informar que impermeabilización se tuvo en cuenta o en su defecto realizarla “5.11.4 Pendiente del piso. Los pisos deben tener inclinaciones hacia los desagües; 12.1.11.1.1 Desagües principales de cubiertas- Todas las áreas de cubierta de un edificio deben ser evacuadas por la red de desagües de aguas lluvias.” NTC 1500; “PARÁGRAFO B.5.4.2.2. Facilidad de evacuación de agua” CÓDIGO DE CONSTRUCCIÓN DE BOGOTÁ.

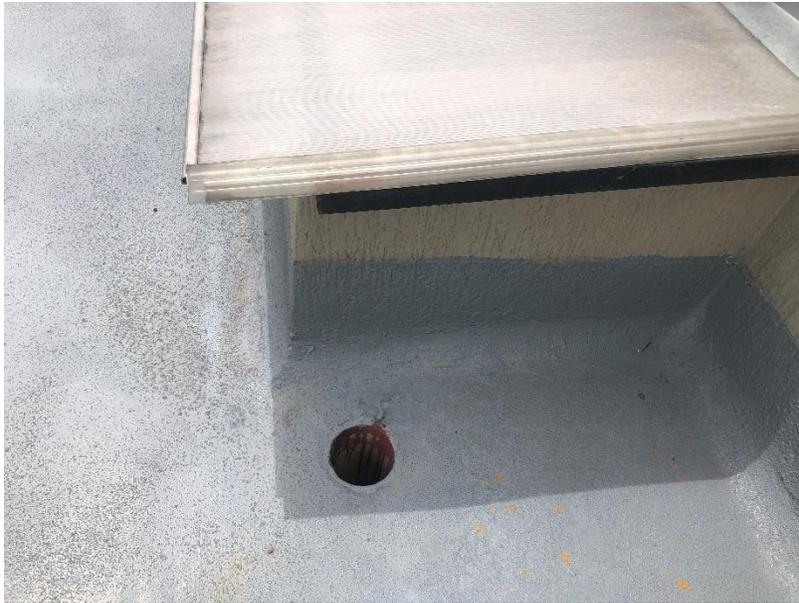
Foto 82. Sifón sin rejilla

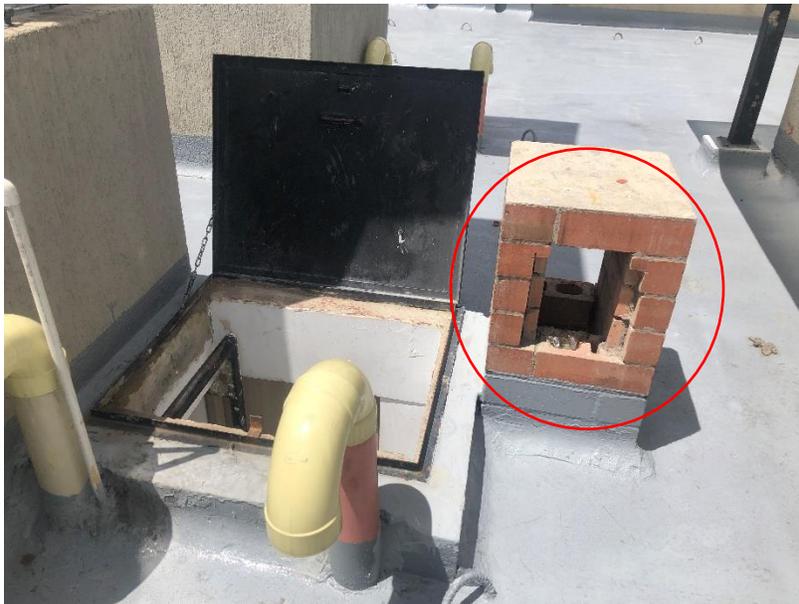
Foto 83. terminar acabados de muretes, falta rejilla

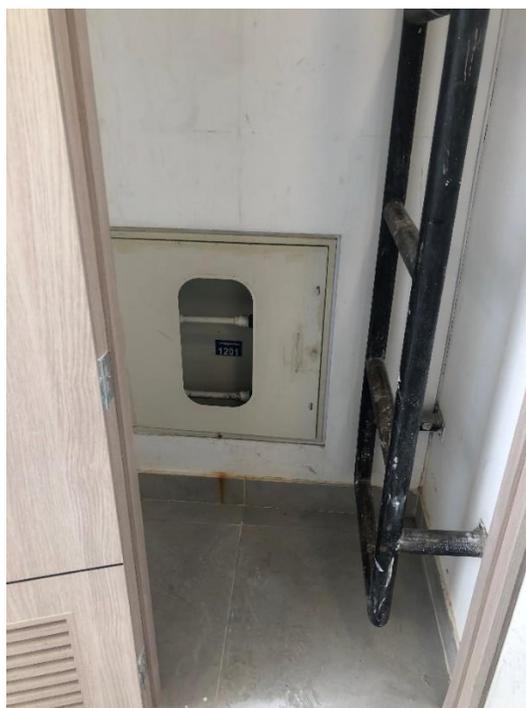
Foto 85. Manchas de oxido

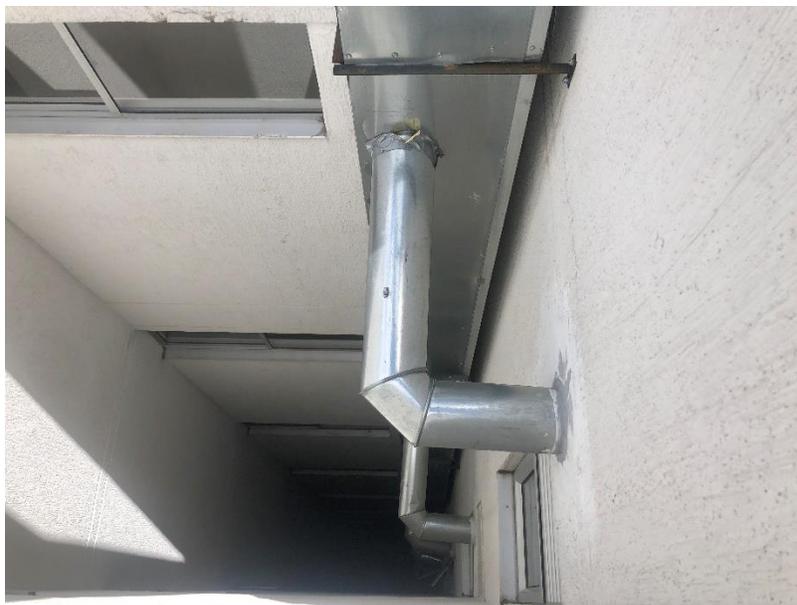
Foto 86. revisar uniones del ducto

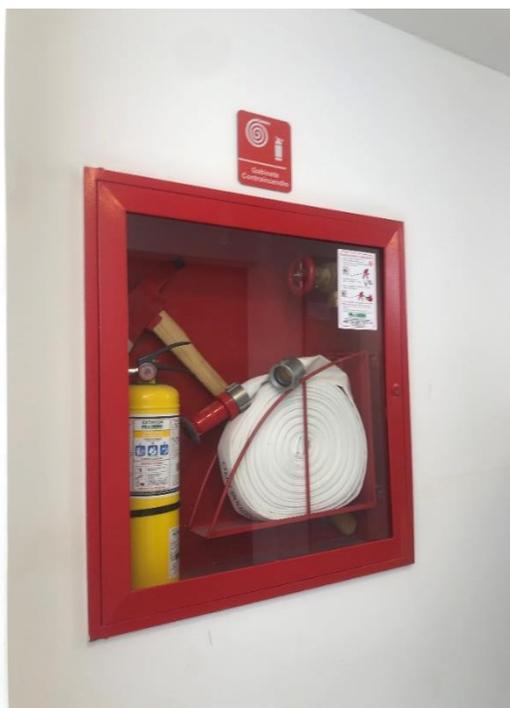
Foto 89. Gabinetes red contra incendios

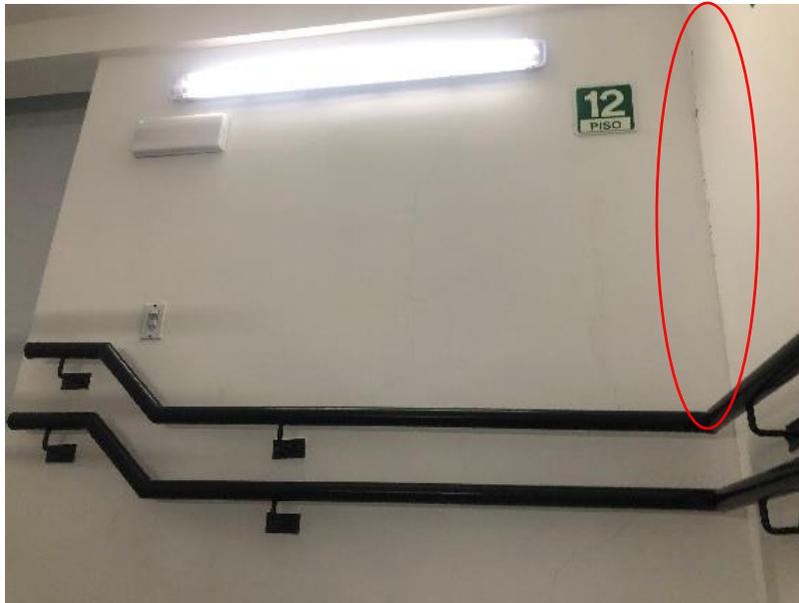
Foto 90. Fisuras en Punto fijo Escaleras

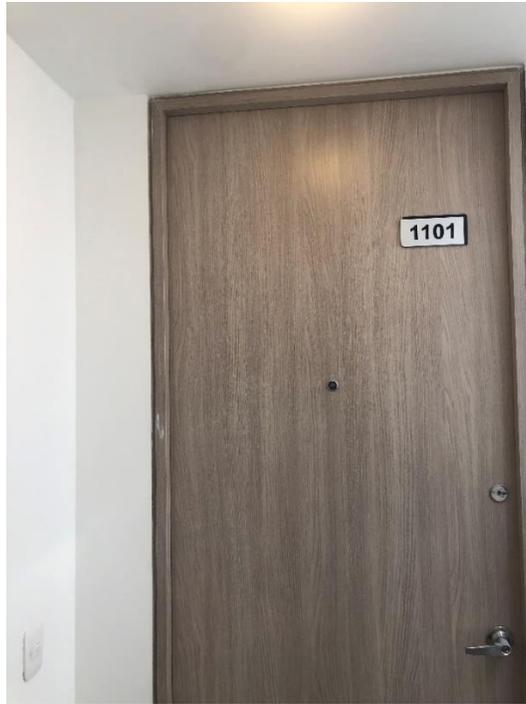
Foto 92. Manchas de pintura en marcos

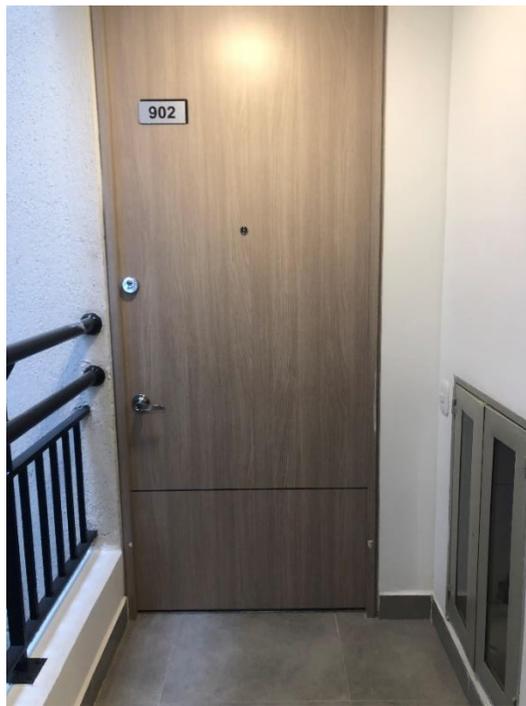
Foto 93. Manchas de pintura en marcos

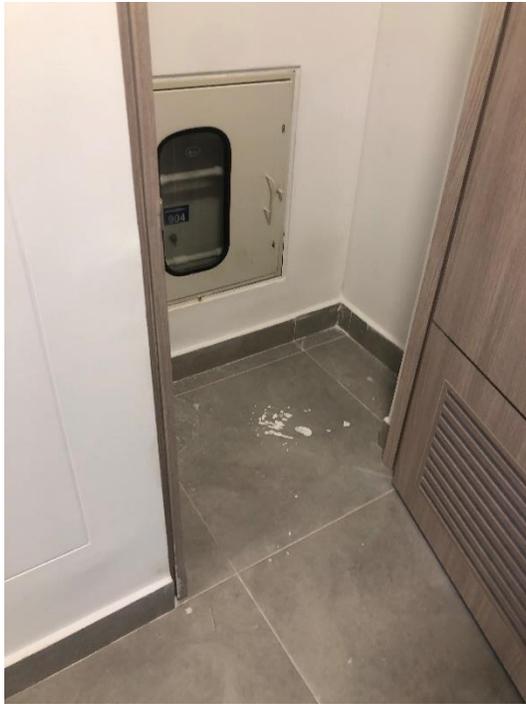
Foto 94. Manchas de pintura en piso

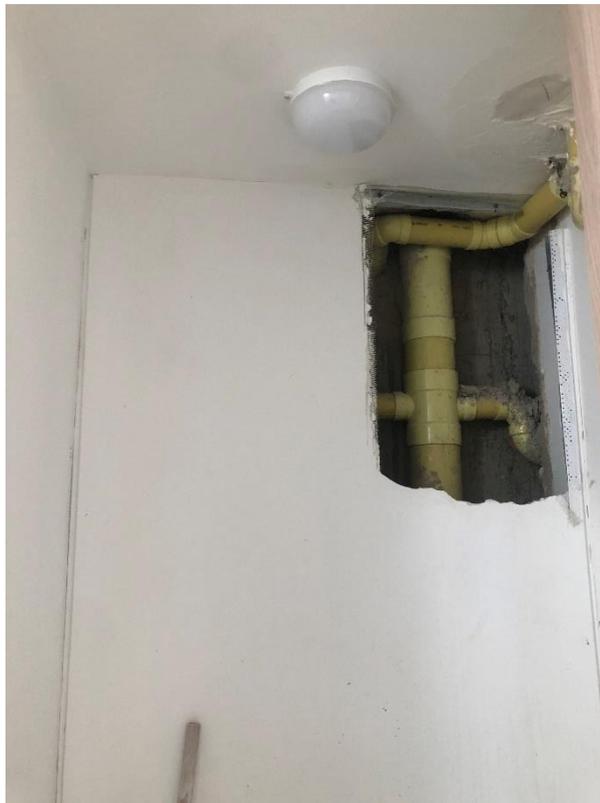
Foto 95. Huevo en pared del cuarto de medidores P11

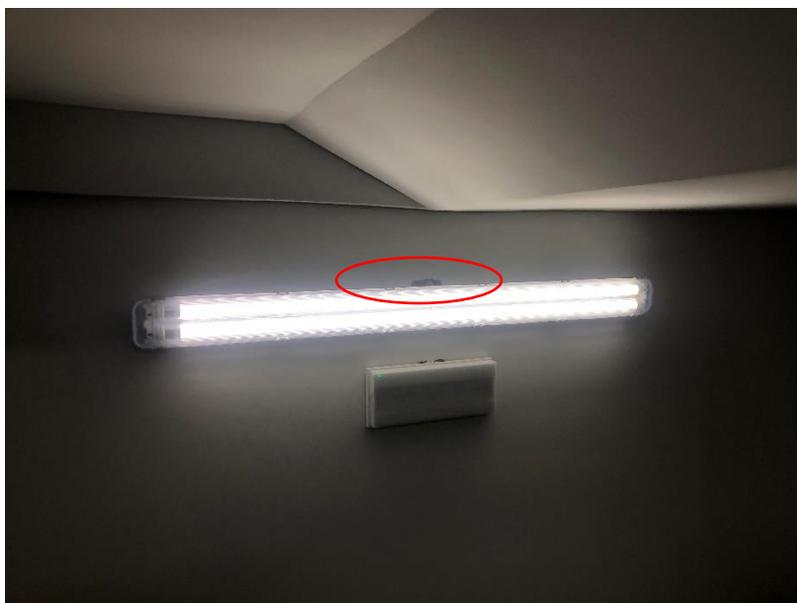
Foto 100. Rematar hueco en pared sobre lampara PLANTA 6

Resanar contorno de las lámparas de iluminación de las escaleras, se alcanza a ver huecos alrededor de estas, ver foto 101, esto se repite desde la planta 8 a la 4.

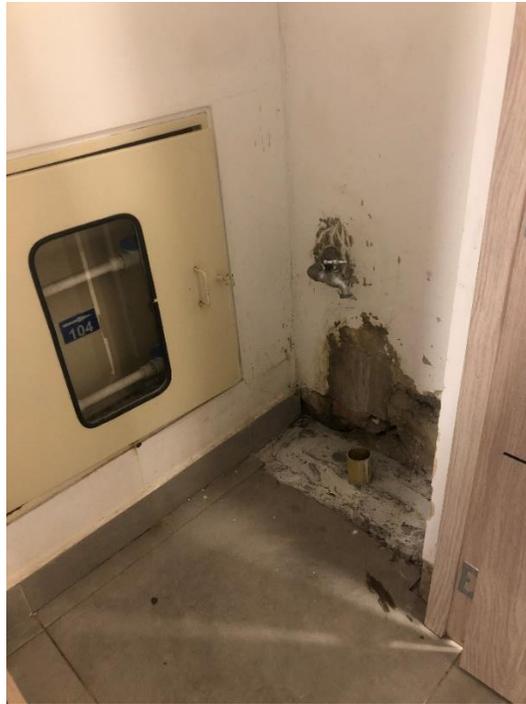
Foto 102. poceta de agua en construcción

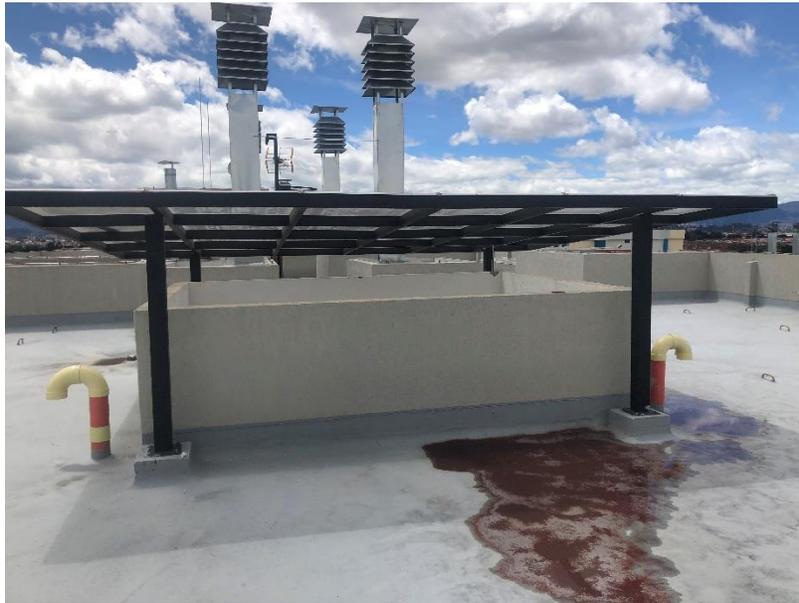
Foto 106. Empozamientos de agua en cubierta

Revisar la causa del oxido que baja por la fachada lateral de la torre 1, posiblemente por algún elemento metálico expuesto que al contacto con el agua lluvia genera oxido, subsanar la causa y nuevamente pintar la fachada afectada, ver foto 106.

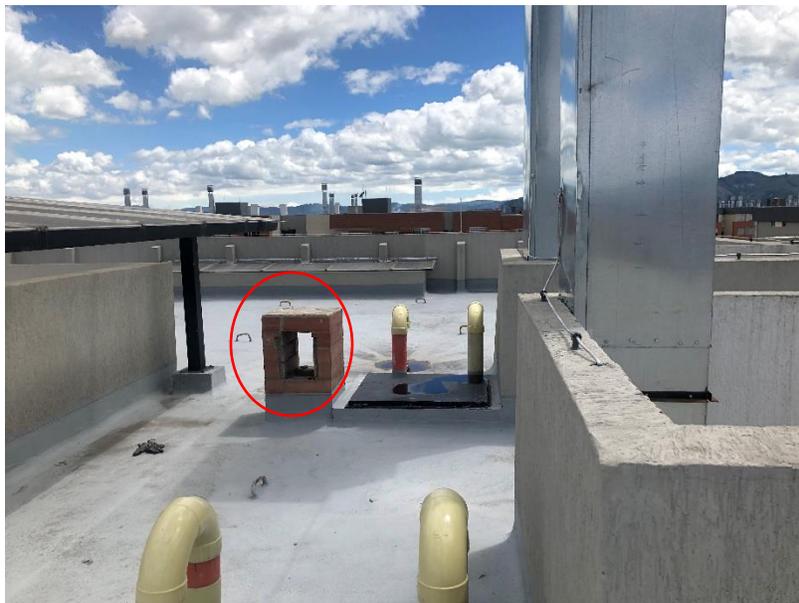
Foto 107. rematar muertes e instalar rejilla

Para la estructura metálica correspondiente a la cubierta de los puntos fijos de las torres se tienen afectaciones en sus apoyos véase foto 117, lo que puede afectar a la estructura a futuro, por lo que se recomienda la correspondiente reparación a los pedestales que se encuentre afectados de manera general en todas las torres.

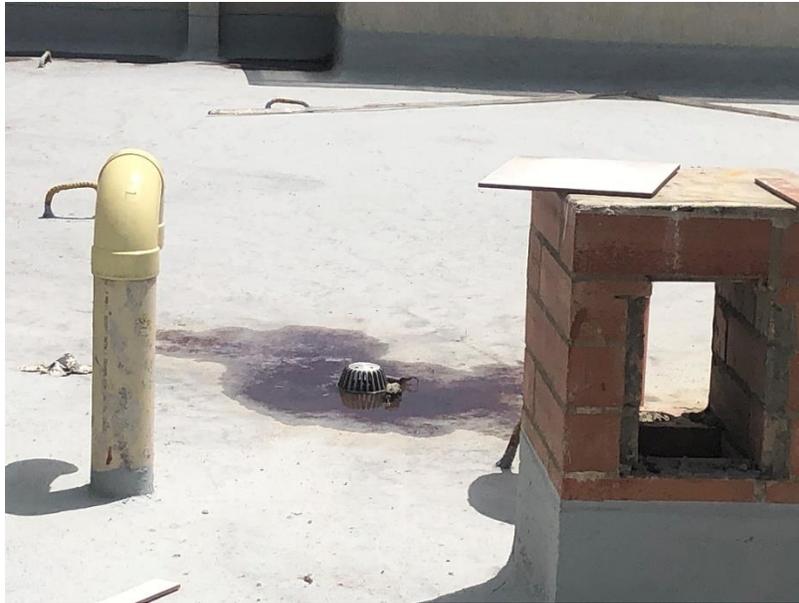
Foto 108. Empozamientos de agua

Las torres 1-2 y 3 tiene murete sin terminar y sin rejilla de ventilación ver fotos 84-108-109, estos deben quedar tal como se ven en la foto 136 y 167 de las torres 4 y 5, algunas rejillas de ventilación están presentando oxido al igual que en su contorno se ven remates sin acabar e incluso falta una de estas rejillas ver fotos 81-111-128 de las torres 1-2-3 respectivamente, retirar oxido de las rejillas de ventilación y garantizar que no vuelva a presentarse protegiéndolas con un acabado resistente a exterior e instalar la rejilla faltante en la torre 3 y rematar los desperfectos encontrados, estos remates sin ejecutar pueden causar filtraciones pisos abajo.

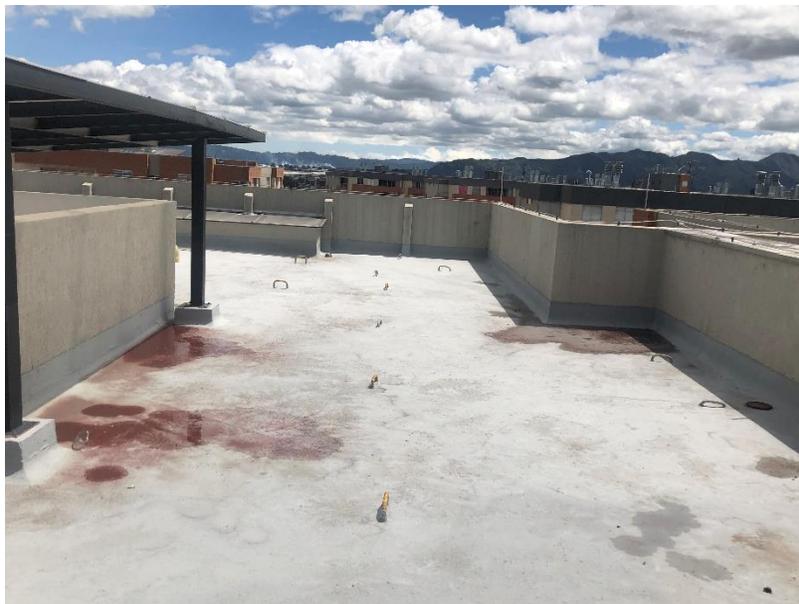
Foto 109. Empozamientos de agua

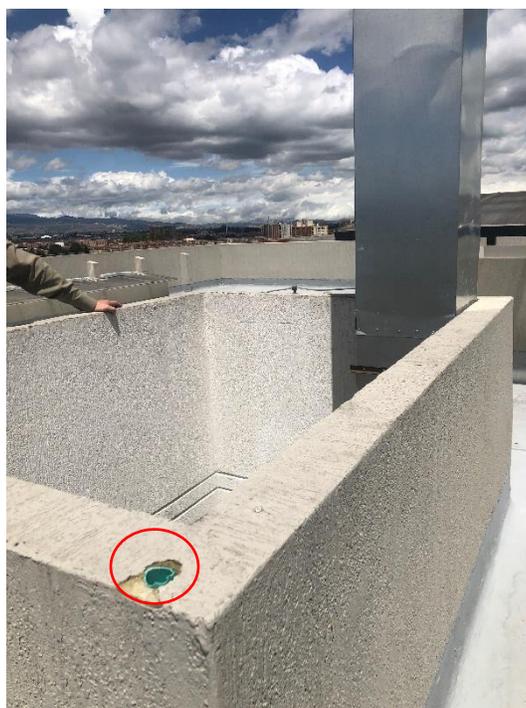
Foto 111. Sellar tubería

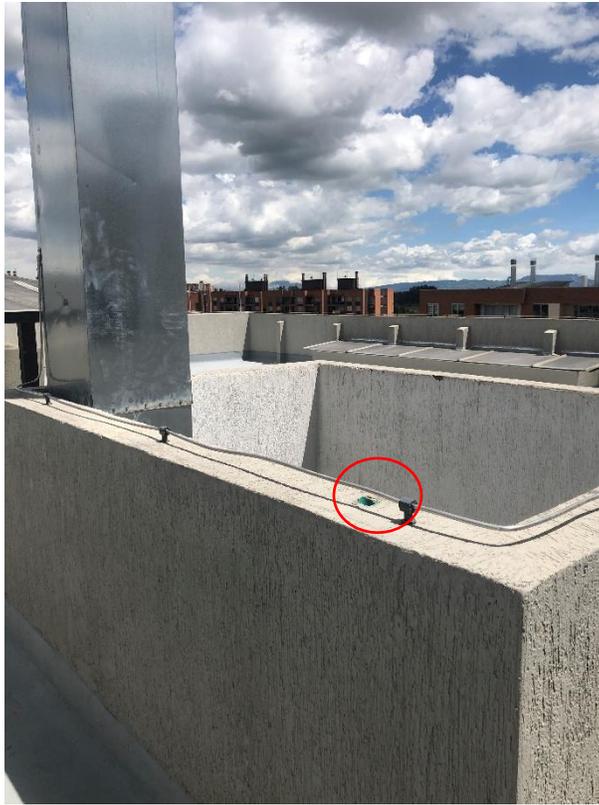
Foto 112 Sellar tubería

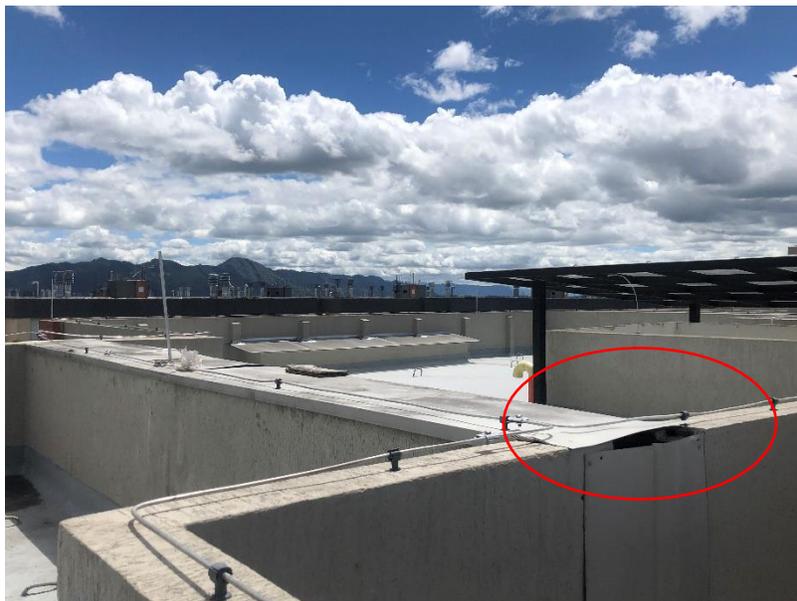
Foto 113. Flanche ajustar y sellar

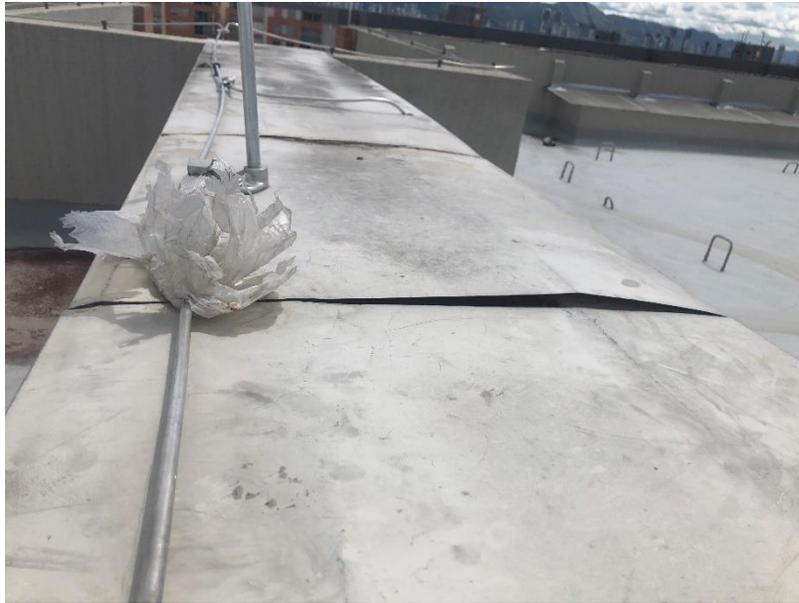
Foto 114. Sellar flanches

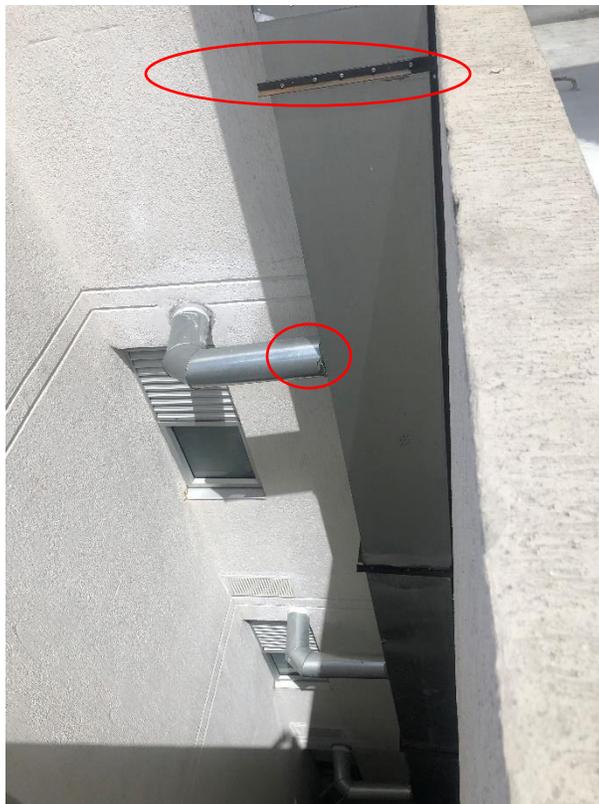
Foto 115. Verificar uniones de ducto y perfiles oxidados

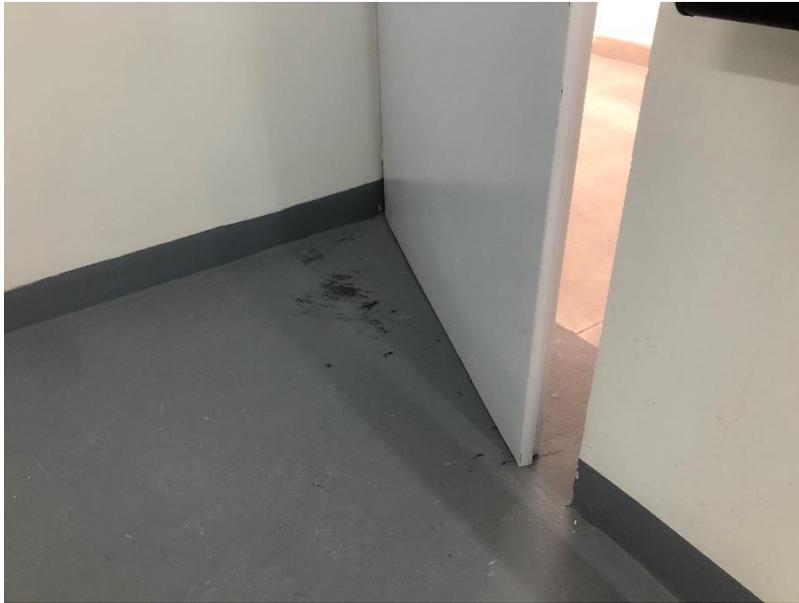
Foto 118. Puerta caída rosa contra el piso P11

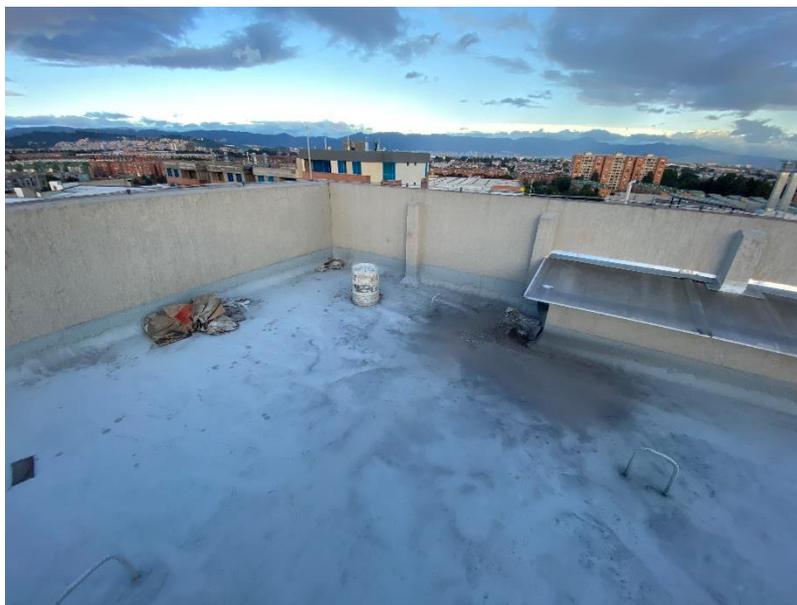
Foto 123. residuos de construcción en cubierta

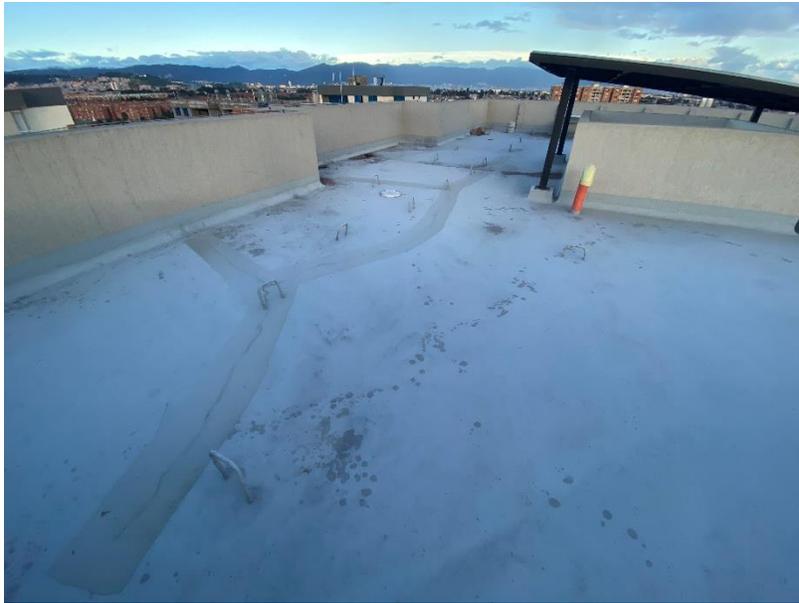
Foto 124. Resanes de impermeabilización

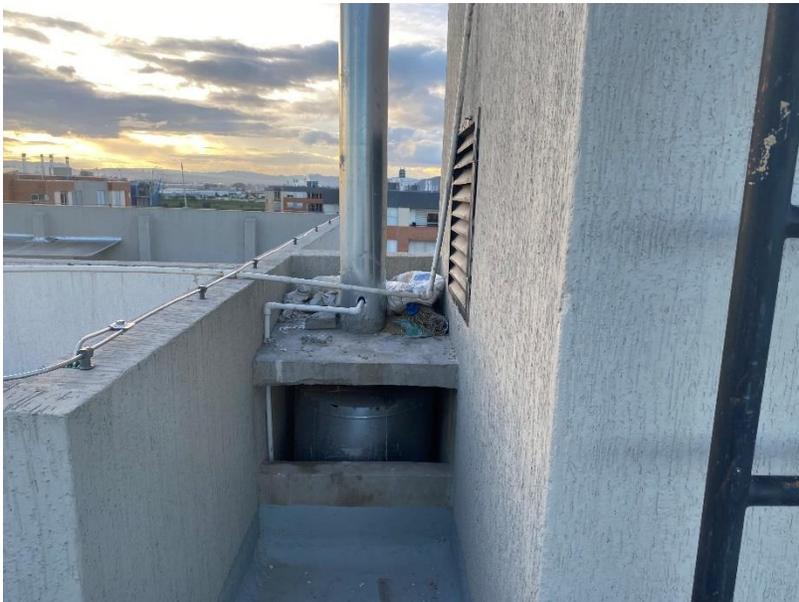
Foto 125. Falta rejilla y retirar escombros

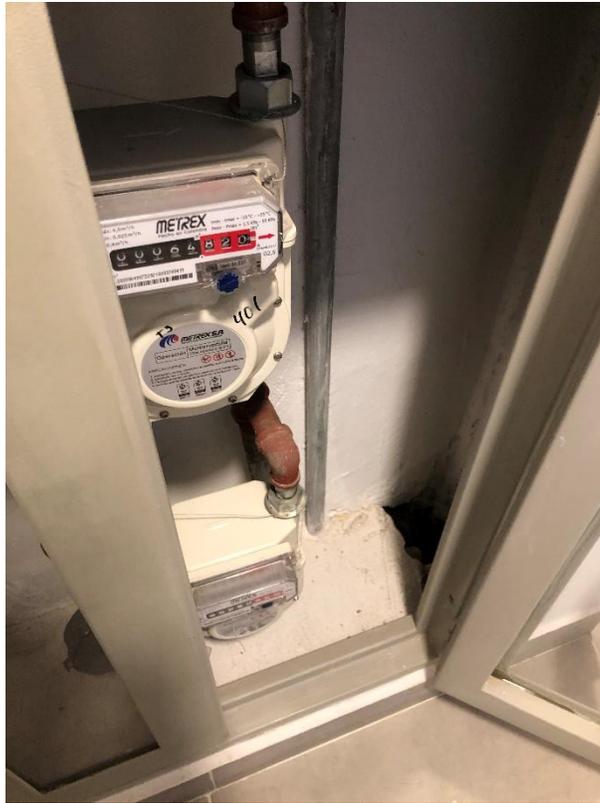
Foto 130. Rematar al interior de los gabinetes de medidores de gas

TORRE 3, Filo desportillado en descanso de escaleras en el piso 11, ajustarlo, ver foto 130. “El ángulo que forma la contrahuella con la huella. debe ser de 90º, Los pisos deben ser antideslizantes. sin relieves en su superficie, con las puntas diferenciadas visualmente.” NTC 4145

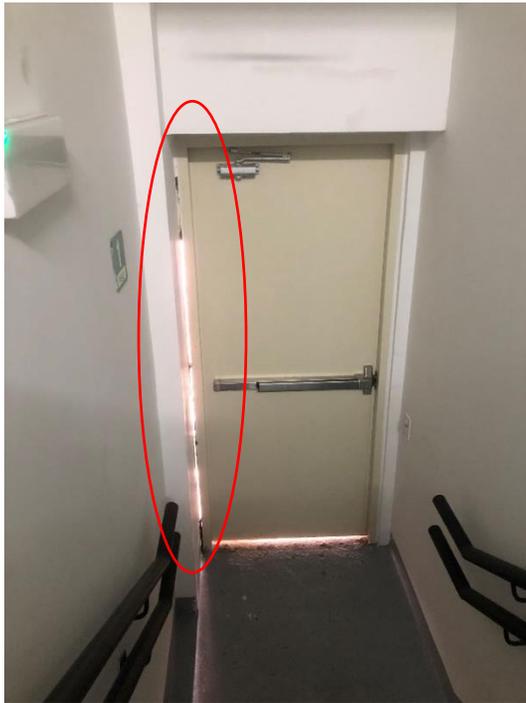
Foto 133. Rematar vano contra puerta de ingreso de las escaleras

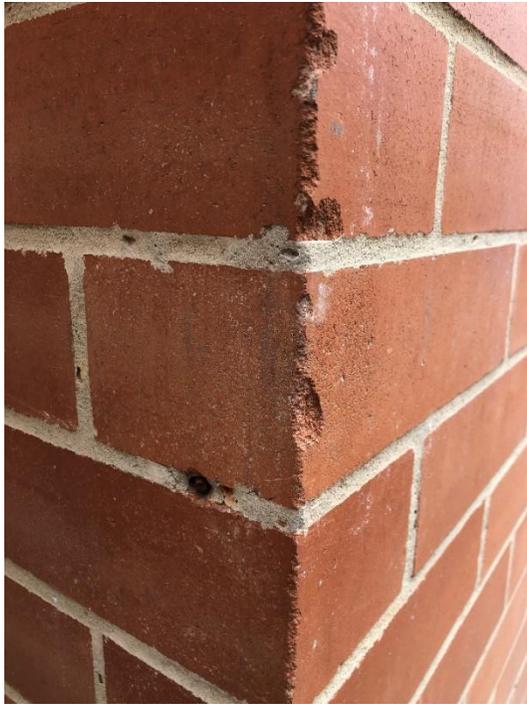
Foto 134. huecos en general en mortero de muros exteriores

La puerta de ingreso a las escaleras en la planta 1 tiene una dilatación entre el vano y el marco de la puerta, esta debe sellarse ver foto 134

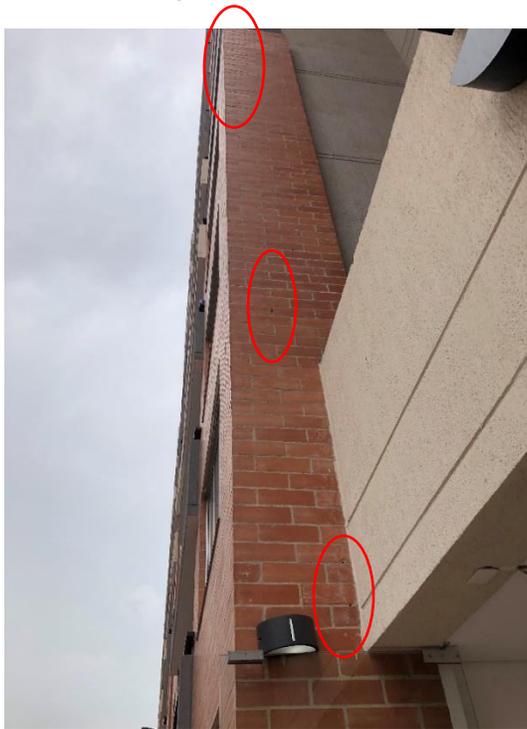
Foto 135. Foto 128. huecos en general en mortero de muros exteriores

Se evidencian varios espacios sin rellenar correctamente el mortero de pega entre los ladrillos de fachada, estos deben cubrir completamente la junta por lo que se deben resanar estos vacíos, se debe revisar bien la fachada y corregir todos lo puntos donde se presenta esta observación, ver foto 135 y 136 "D.3.4.1 Los morteros de pega deben tener buena plasticidad, consistencia y ser capaces

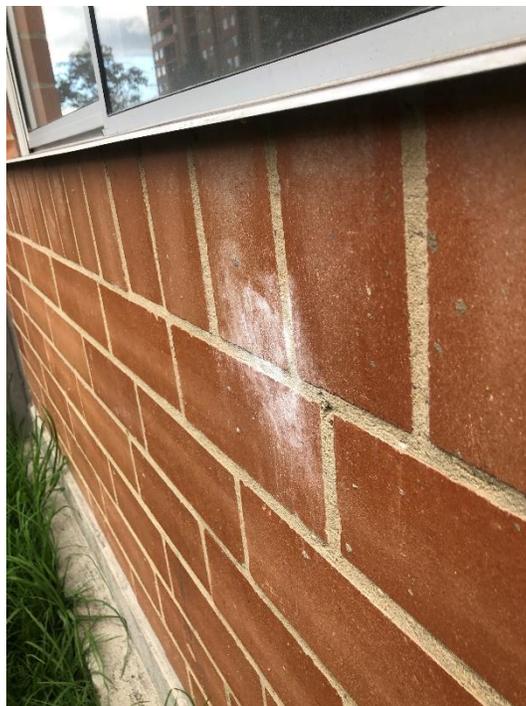
Foto 137. eflorescencia fachada posterior torre 3

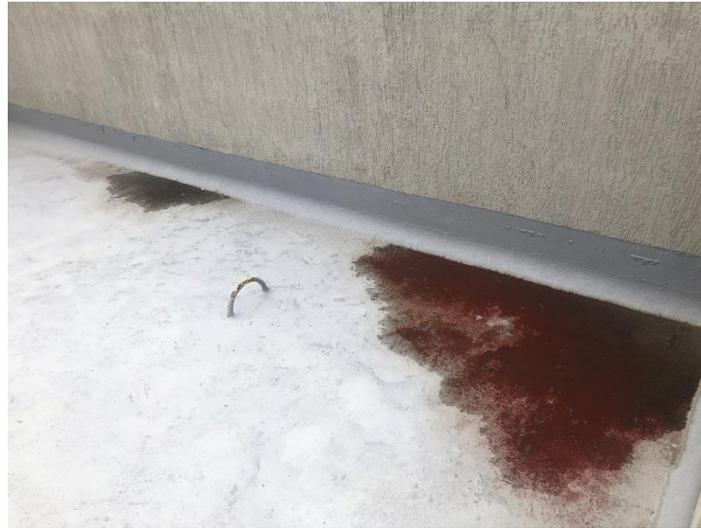
Foto 138. Empozamientos de Agua en cubierta

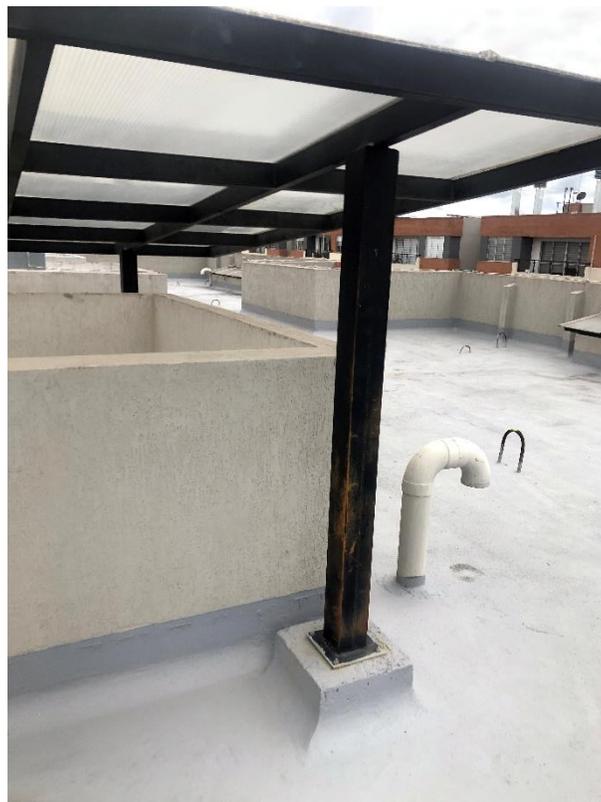
Foto 139. Oxido en parales de marquesina

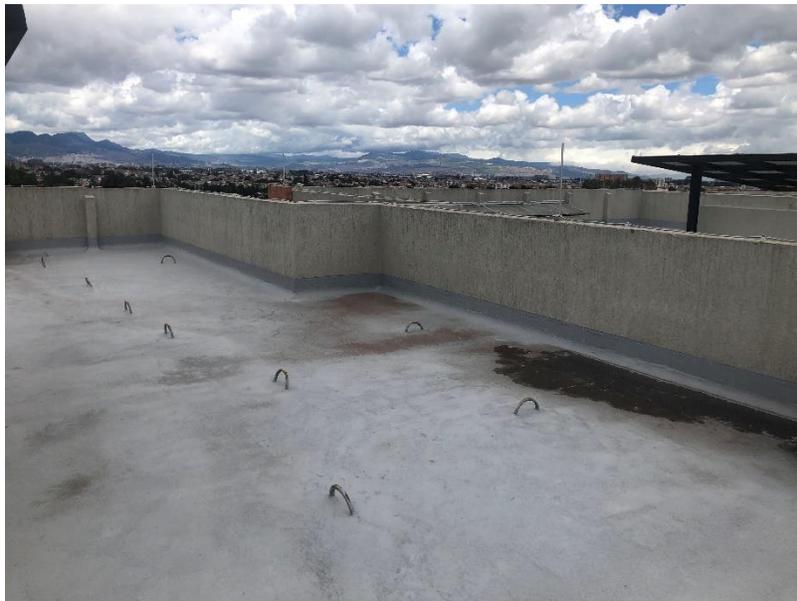
Foto 141. Empozamiento de agua

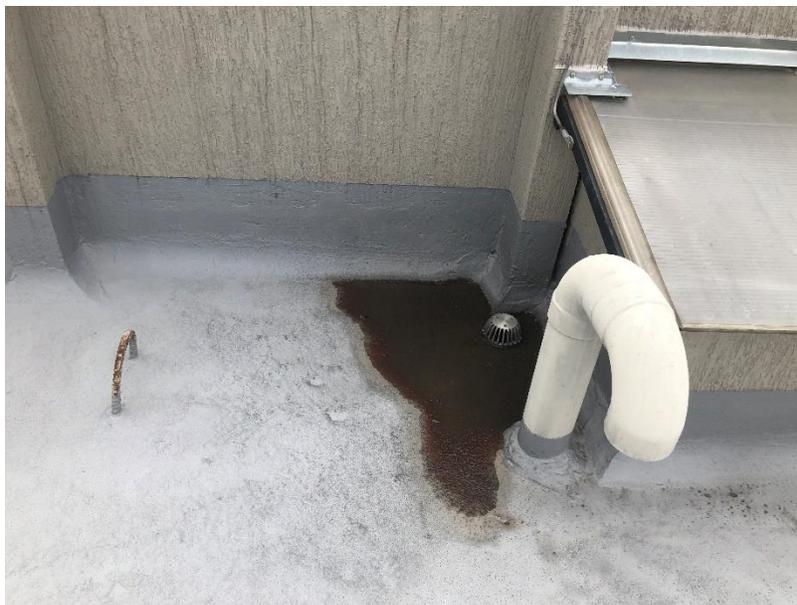
Foto 142. empozamientos de agua

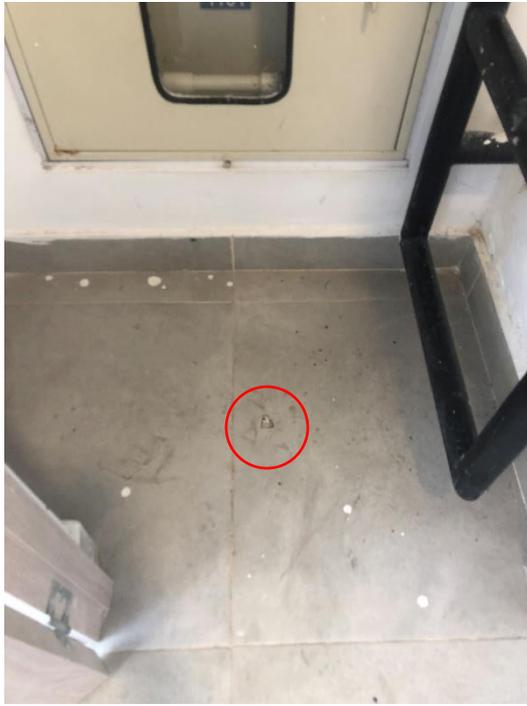
Foto 144. manchas de pintura y piso desportillado

Piso despicado en cuarto de acceso a claraboya, cambiar pieza afectada ver foto 145.

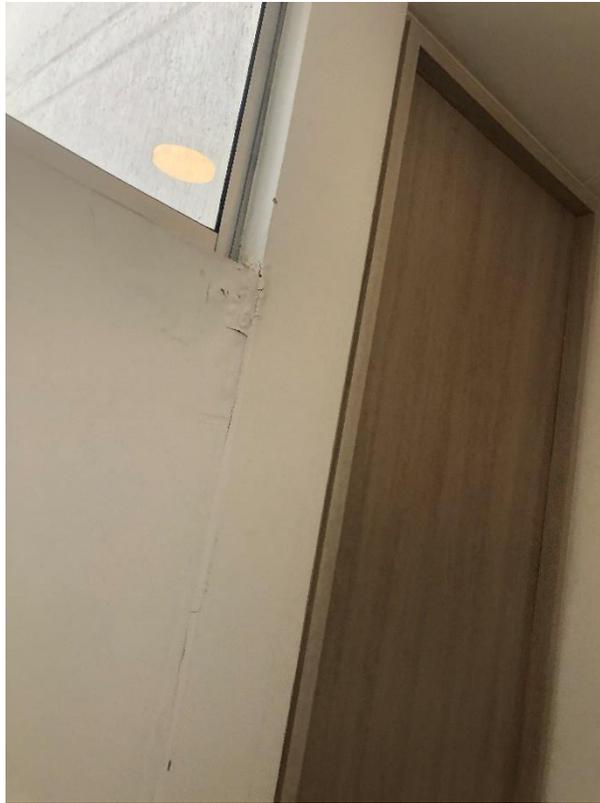
Foto 146. Fisura y humedad contra ventana P11

Se observa un espacio vacío entre la puerta del cuarto de acceso a la claraboya, se debe sellar esta dilatación entre el marco de la puerta y el vano, ver foto 146.

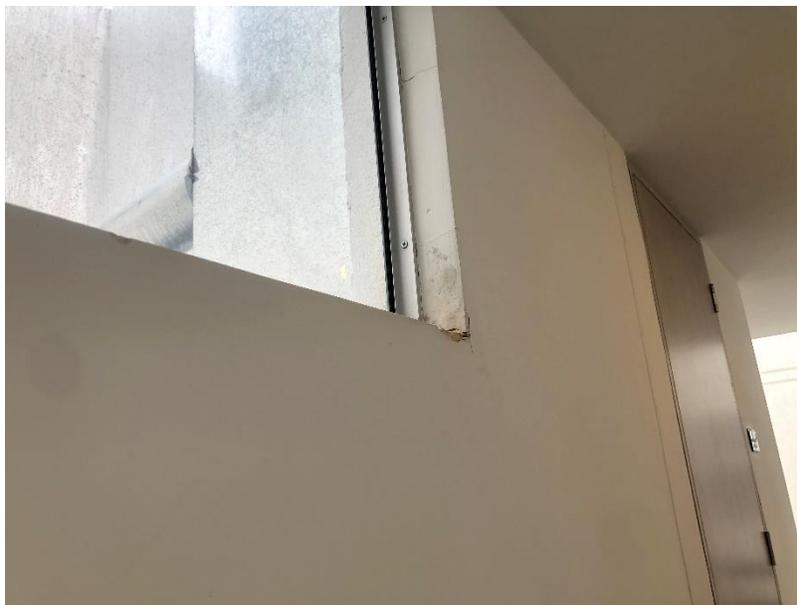
Foto 147. Fisuras y humedad contra ventana P10

Se observa presencia de humedad en las ventanas del hall de las plantas 10 y 11, ver foto 147 y 148, se debe sellar la filtración y después detallar la pintura ya que si solo se resana la pintura nuevamente va aparecer la humedad, esto es importante tenerlo en cuenta para todas las torres.

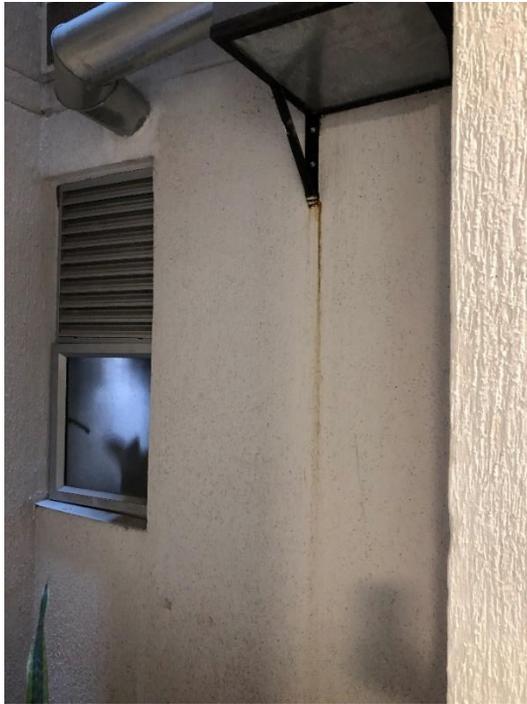
Foto 154. machas de oxido

Se observa presencia de oxido en las fijaciones de los ductos de ventilación en la planta 1, como se ha mencionado varias veces en este documento todos los elementos deben estar protegidos a la corrosión, revisar la causa de su procedencia y repararla y pintar nuevamente los acabados afectados, ver foto 154 y 155.

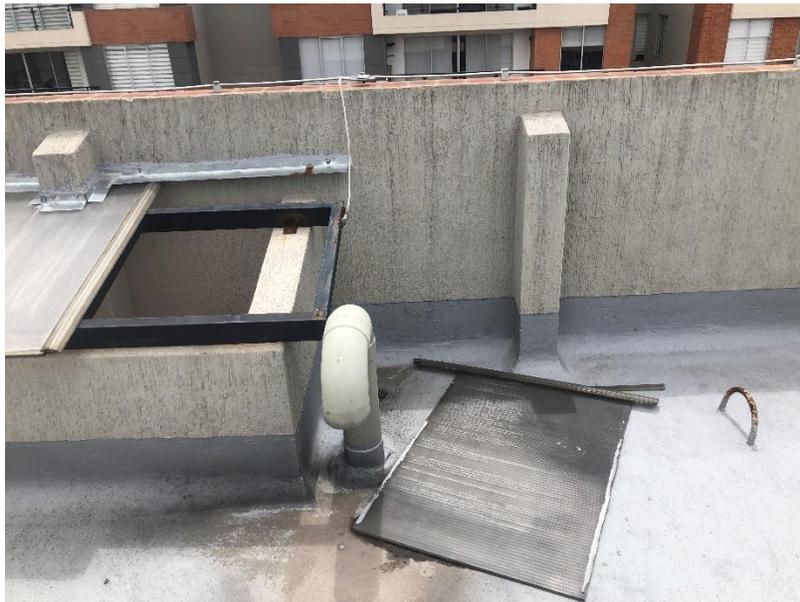
Foto 159. ajustar cubierta de balcón

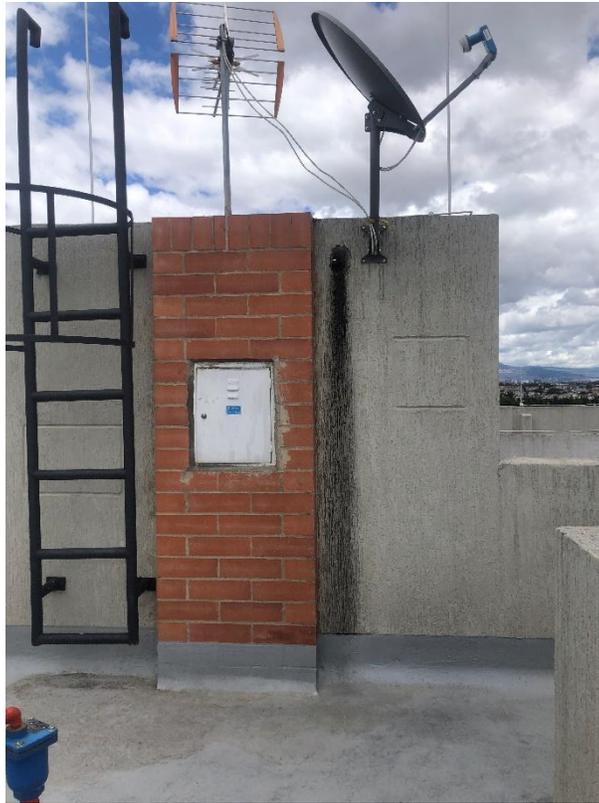
Foto 160. desagüe de cubierta de ascensor

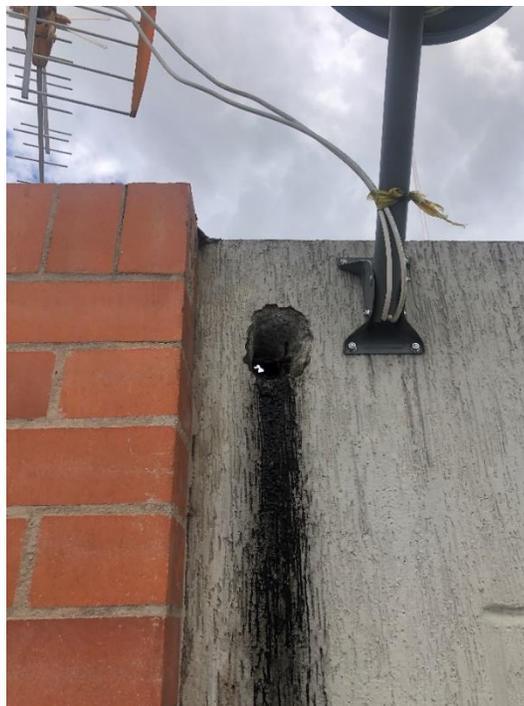
Foto 161. Desagüe cubierta de ascensor

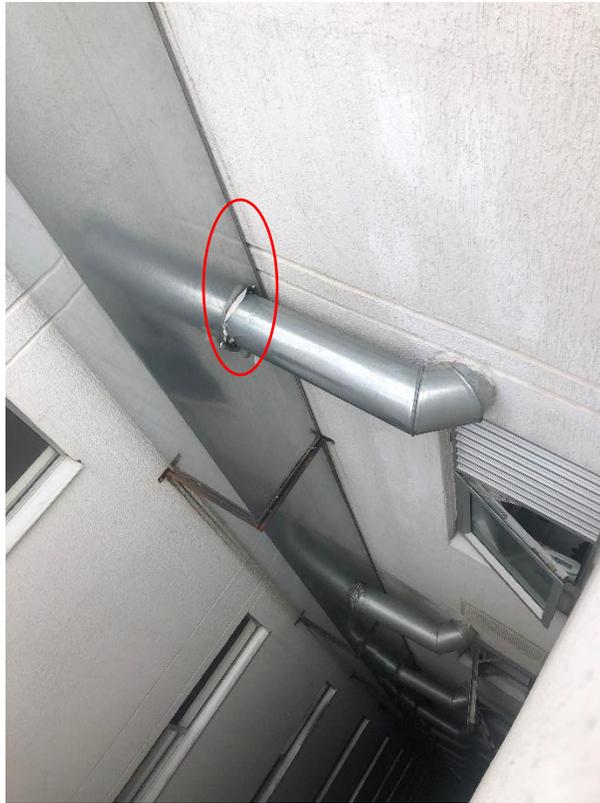
Foto 162. Remate de ducto

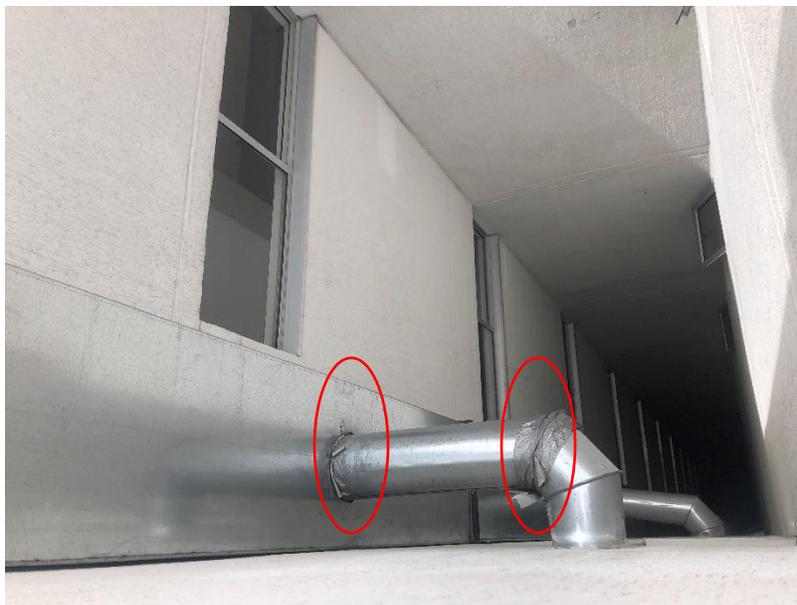
Foto 163. Remate de ducto

En la foto 161-162 se observa que el agua lluvia de la placa de la cubierta del ascensor no esta correctamente canalizada, el agua sale por un hueco y baja por el muro manchándolo y deteriorándolo, de la misma manera sucede para la torre 4, se debe rematar correctamente el desagüe y se recomienda encausar el agua por una bajante para que llegue directamente a la placa de cubierta o instalar una gárgola para evacuar el agua lluvia de esta terraza proyectándola fuera de la fachada del muro del ascensor. “Para evitar la penetración del agua, se deben estipular: un correcto detallado del diseño, un proceso de construcción correcto, la colocación de vierteaguas (cortagoteras) y de drenajes adecuados. Así mismo, a las paredes se les debe aplicar tratamiento que las proteja de la penetración de agua.” NTC 4026;” “4.10.6 Impermeabilización de aberturas - pasos en cubierta. Los pasos a nivel del techo, alrededor de tubos, conductos u otros accesorios, así como las aberturas de pared exteriores deben ser impermeabilizados.12.1.1.1 Toda la escorrentía superficial de las aguas lluvias que caen a un predio construido deben ser encauzadas por un sistema de desagüe para aguas lluvias” NTC 1500
