CONJUNTO RESIDENCIAL ALTOS DE GRANADA

INFORME AUDITORIA ARQUITECTURA Y ACABADOS

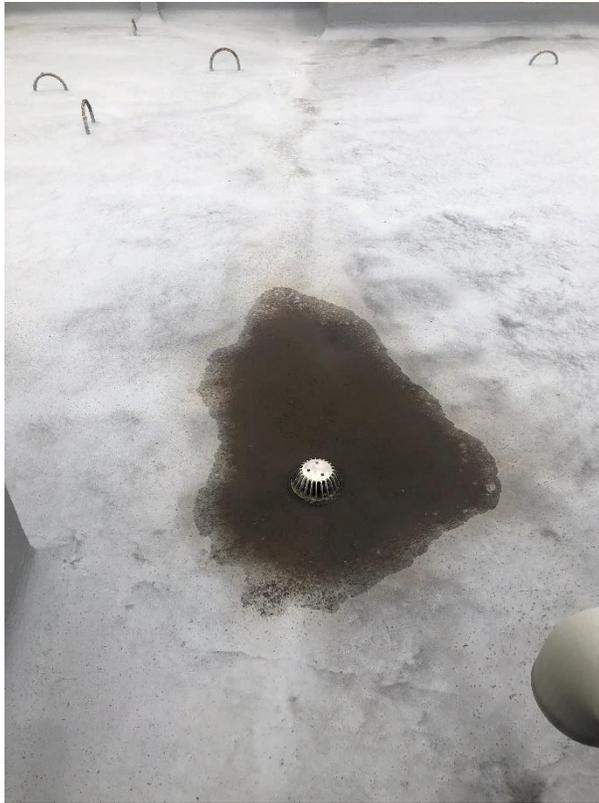
Foto 164. Empozamiento de agua

En todas las cubiertas en general se evidencia empozamientos de agua en la superficie de piso de la planta y en la placa de cubiertas de los ascensores, ver el registro fotográfico desde la foto 79 a la 191, se debe corregir la pendiente para que el agua circule correctamente hacia los sifones y estos evacuen el agua, estos empozamientos pueden generar un pronto deterioro del sistema de impermeabilización de la cubierta, por otro lado en las cubiertas de los ascensores adicional al empozamiento no se detecta un sistema de impermeabilización, la constructora debe verificar e informar que impermeabilización se tuvo en cuenta o en su defecto realizarla “5.11.4 Pendiente del piso. Los pisos deben tener inclinaciones hacia los desagües; 12.1.11.1.1 Desagües principales de cubiertas- Todas las áreas de cubierta de un edificio deben ser evacuadas por la red de desagües de aguas lluvias.” NTC 1500; “PARÁGRAFO B.5.4.2.2. Facilidad de evacuación de agua” CÓDIGO DE CONSTRUCCIÓN DE BOGOTÁ.

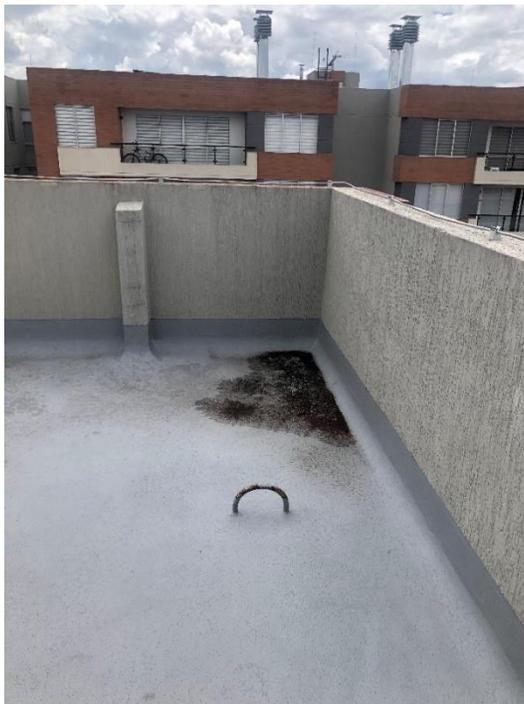
Foto 165. Empozamiento de agua

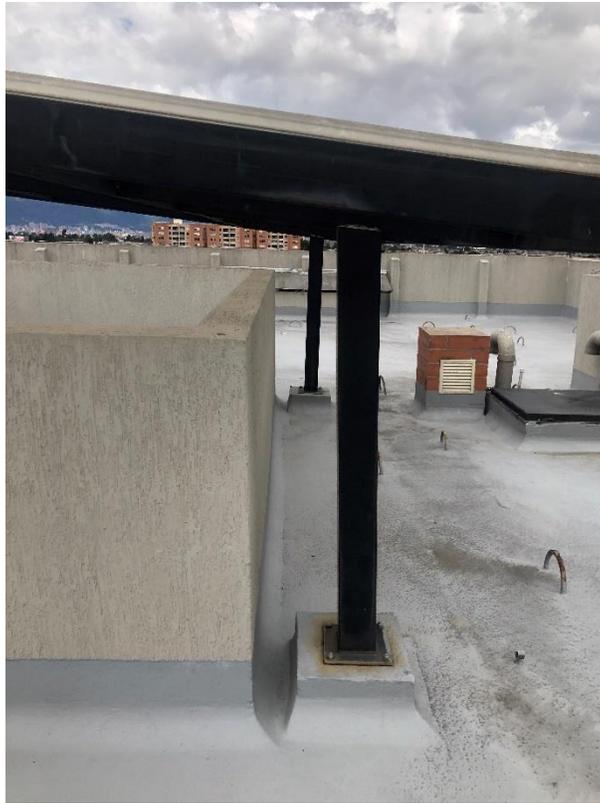
Foto 166. Oxido en parales de marquesina

TORRE 4 y 5, Los soportes o parales de la marquesina están presentando manchas de oxido, estos deben protegerse ante la corrosión con el material indicado para ello. “ARTÍCULO B.5.1.2. Deben utilizarse materiales, procesos y métodos adecuados para lograr edificaciones o partes de ellas resistentes a la intemperie tal como se exige en este capítulo y deben cumplirse además los requisitos aplicables de este código. ARTÍCULO B.5.1.3. Todos los elementos de una edificación, estructurales o no, que estén en contacto con el exterior deben protegerse adecuadamente contra la humedad, la temperatura o cualquier otro agente externo que pueda afectar tanto la apariencia y características físicas del elemento, como las condiciones mínimas de higiene, salubridad y comodidad internas.” Código de construcción de Bogotá.

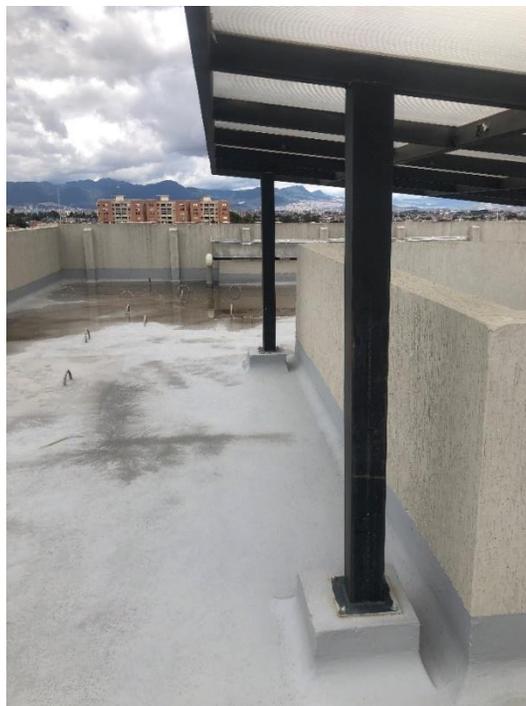
Foto 167. empozamiento de agua en cubierta

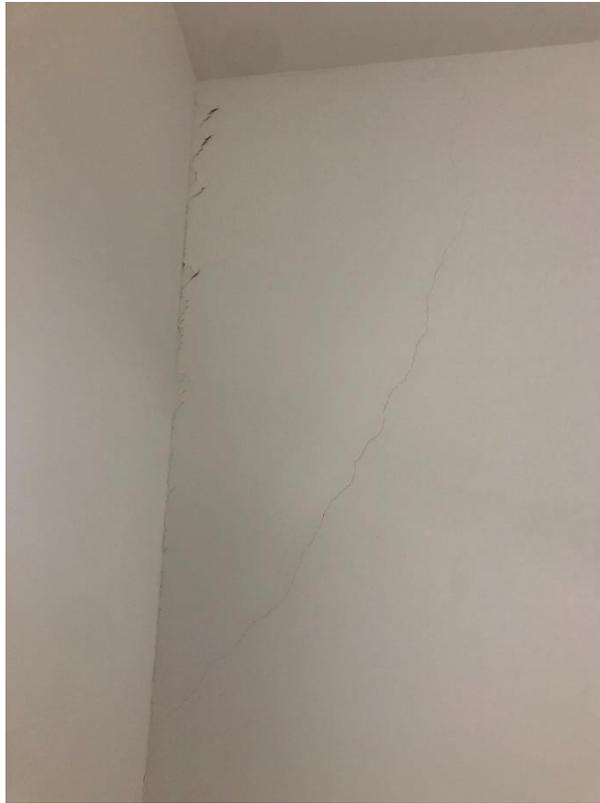
Foto 169. Fisuras generales en halls

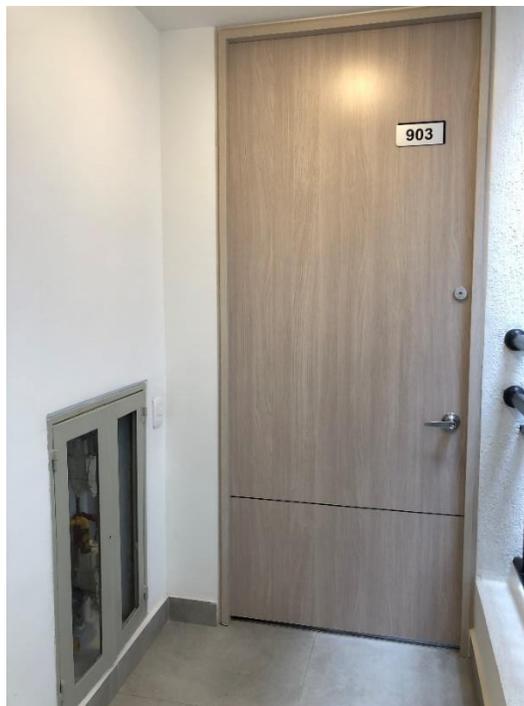
Foto 170. falta vidrio gabinete 903

Faltan dos vidrios en los gabinetes de medidores de gas de los apartamentos 901 y 903, instalarlos ver foto 171 y 172.

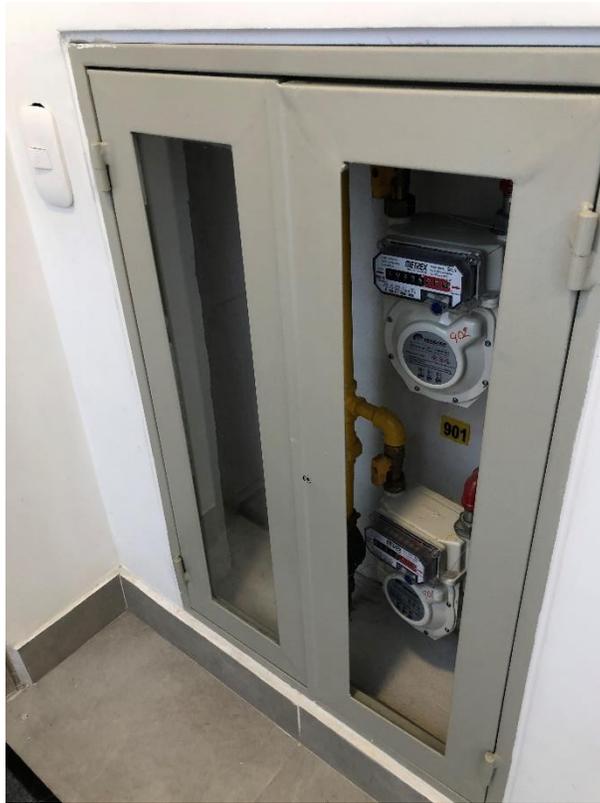
Foto 171. falta vidrio gabinete 901

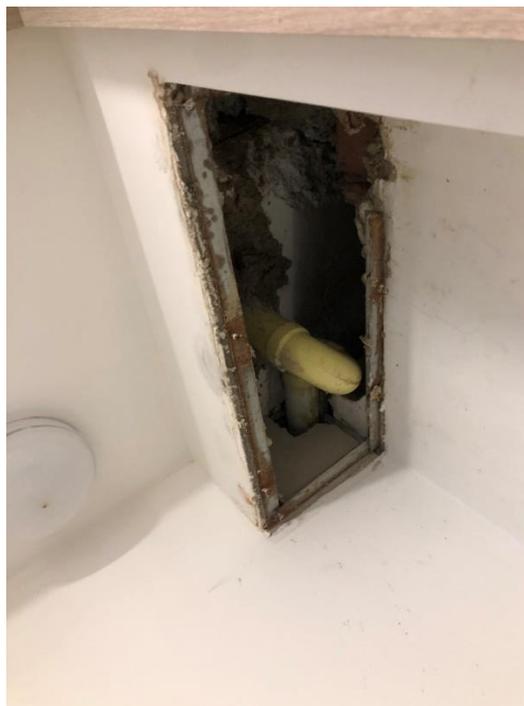
Foto 172. Tapar hueco cuarto de medidores apto703

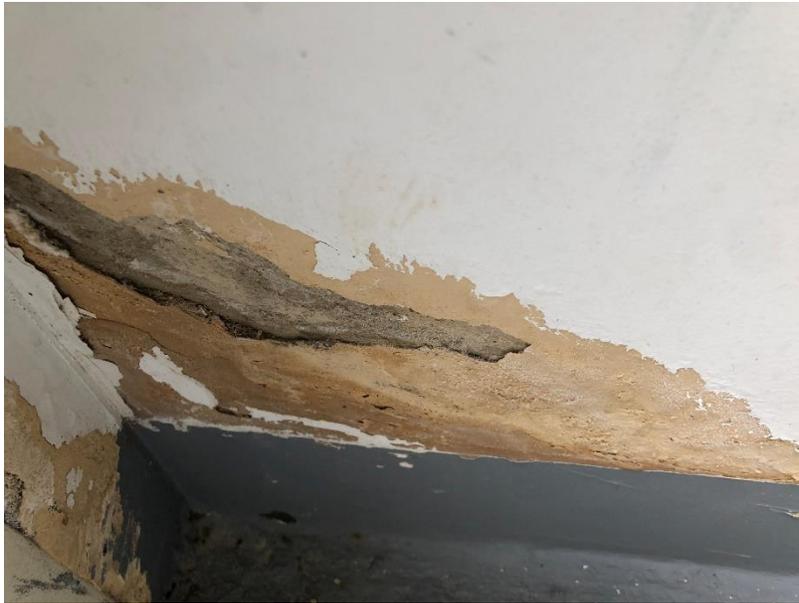
Foto 175. Humedad en ingreso a escaleras

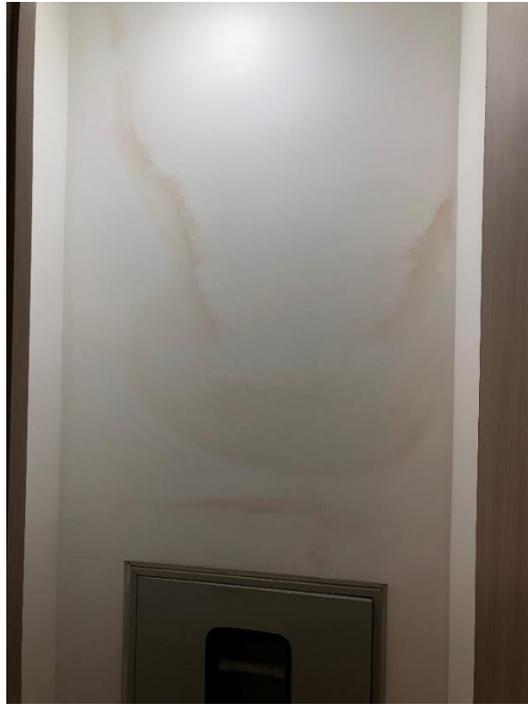
Foto 177. Humedad desde cuarto medidores 101-102

Se presenta una humedad muy grande tanto al interior como al exterior del cuarto de medidores del apartamento 101-102 ver foto 177-178-179, verificar la causa de la humedad para su arreglo y restaurar los acabados afectados; en este mismo cuarto la puerta no cierra correctamente ver foto 180 y 182, ajustar la puerta para que cierre correctamente.

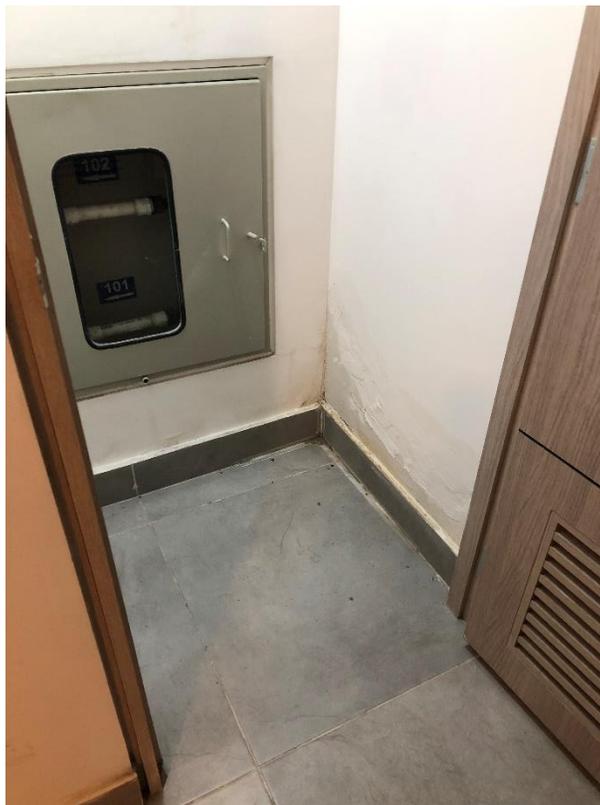
Foto 178. Humedad cuarto medidores 101-102

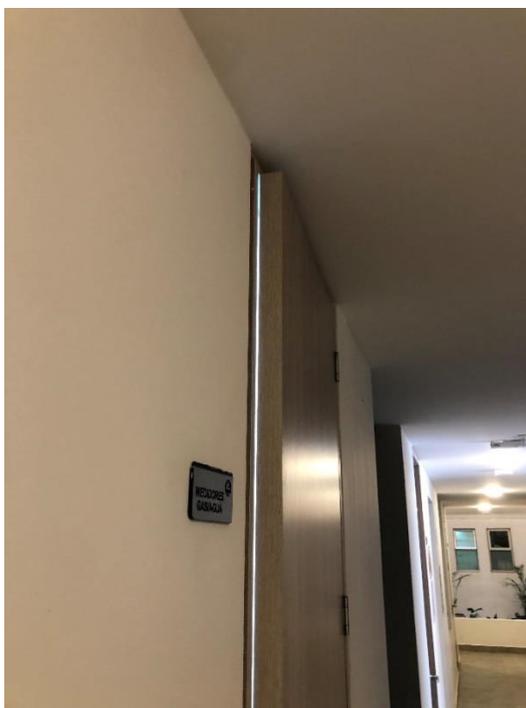
Foto 180. puerta 101-102cuarto de medidores no cierra

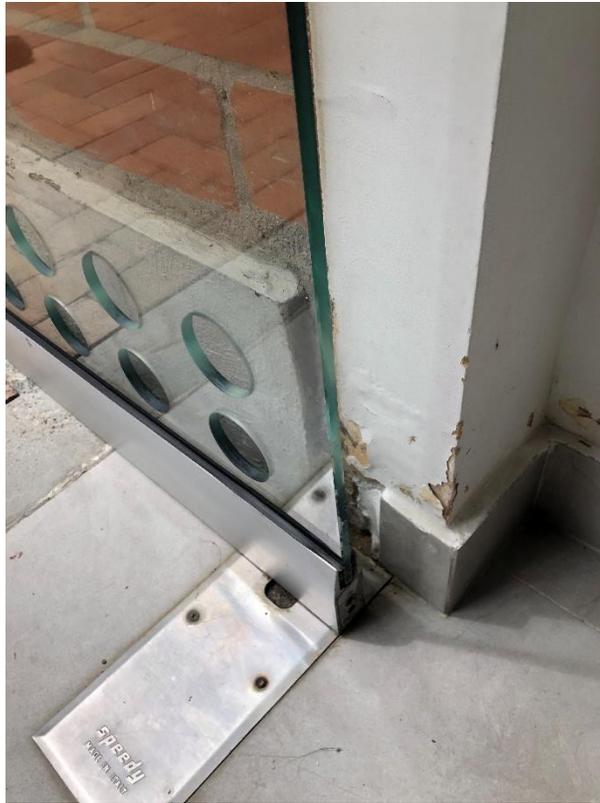
Foto 181. Humedad en muro inferior al ingreso de la torre

En el registro fotográfico comprendido desde la foto 79 iniciando con la torre 1 hasta la foto 191 terminado con la torre 5 se puede observar **que las torres 1 a la 5** presentan deterioro, humedad y fisuras en el muro exterior donde está la señalización de ubicación del número de cada torre, es evidente la presencia de manchas en el graniplast el cual debe tener en sus característica resistencia al exterior, se recomienda la correcta impermeabilización de estos muros de las fachadas principales, en el tiempo que llevan no deberían presentar este nivel de deterioro, de igual manera sucede en las plantas superiores de todas las torres en general y de forma aún más evidente en las torres 3,4,5, ver fotos 184,185,189 y 191 el graniplast está empezando a presentar fisuras y manchas por la humedad deteriorando el acabado exterior y ocasionando humedades al interior de los apartamentos en gran medida se presentan afectaciones hacia las ventanas y hacia el vestier de las alcobas principales por las fachadas laterales, por lo anterior se recomienda hacer una revisión general a los apartamentos que se estén afectado a su interior por fallas de la impermeabilización, se recomienda resanar las fisuras y corregir los sellos entre las ventanas y los vanos por donde se presentan filtraciones, se solicita hacer una prueba que corrobore que la fachada esta impermeabilizada con el fin de detectar que zonas son las que presentan falla.
