Referencia: DERECHO DE PETICIÓN ART. 23 DE LA CONSTITUCIÓN POLÍTICA DE COLOMBIA y RECLAMACIÓN FORMAL, POR GARANTÍAS Y BIENES NO ENTREGADOS, DE LAS ZONAS COMUNES

CONSUELO PINZÓN PÁEZ, identificada como aparece al pide de su firma, en calidad de Representante Legal de ALTOS DE GRANADA, ubicada en la Calle 78B No 116-36 de la Localidad de Engativá, de la ciudad de Bogotá D.C., construido por ustedes, con fundamento en el artículo 23 de la Constitución Política de Colombia, me permito hacer la siguiente petición, y reclamación formal a ustedes como constructora o promotora del proyecto por concepto de garantías sobre los bienes comunes esenciales y no esenciales.

Los puntos que a continuación se enuncian, son el resultado de un estudio contratado por la copropiedad con la entidad Servilonjas, especialista en estos procesos.

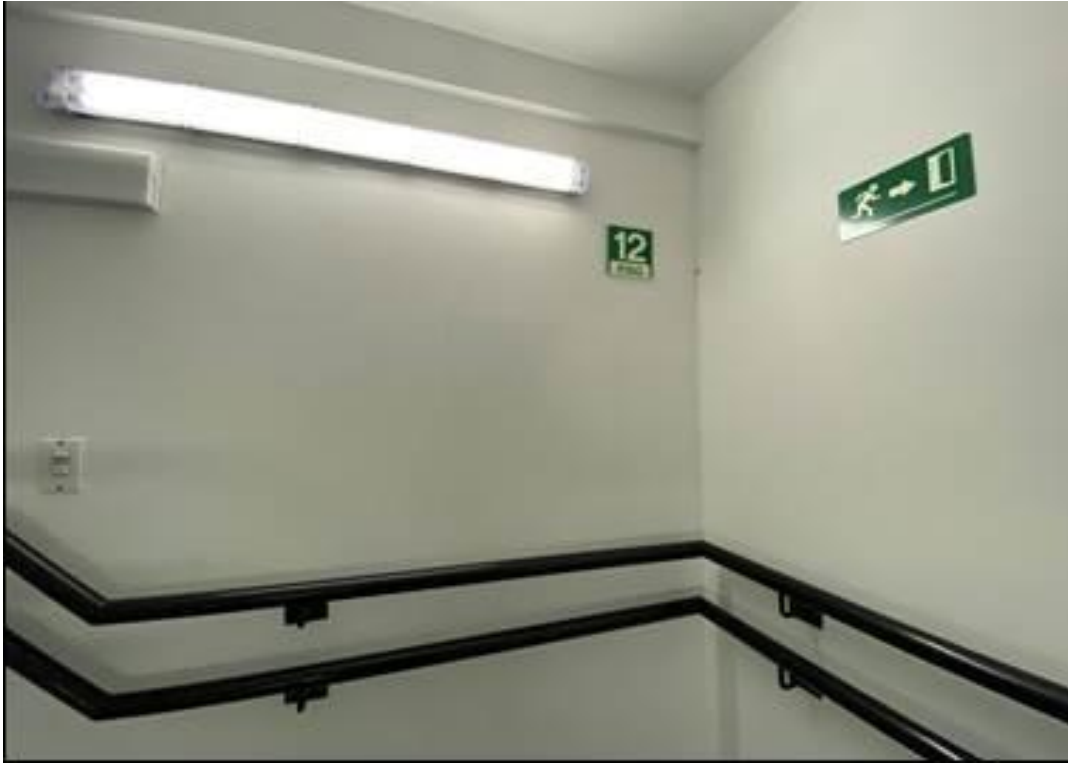
Foto 2 Fisuras en escalera emergencia torre 1 piso 12 a piso 1

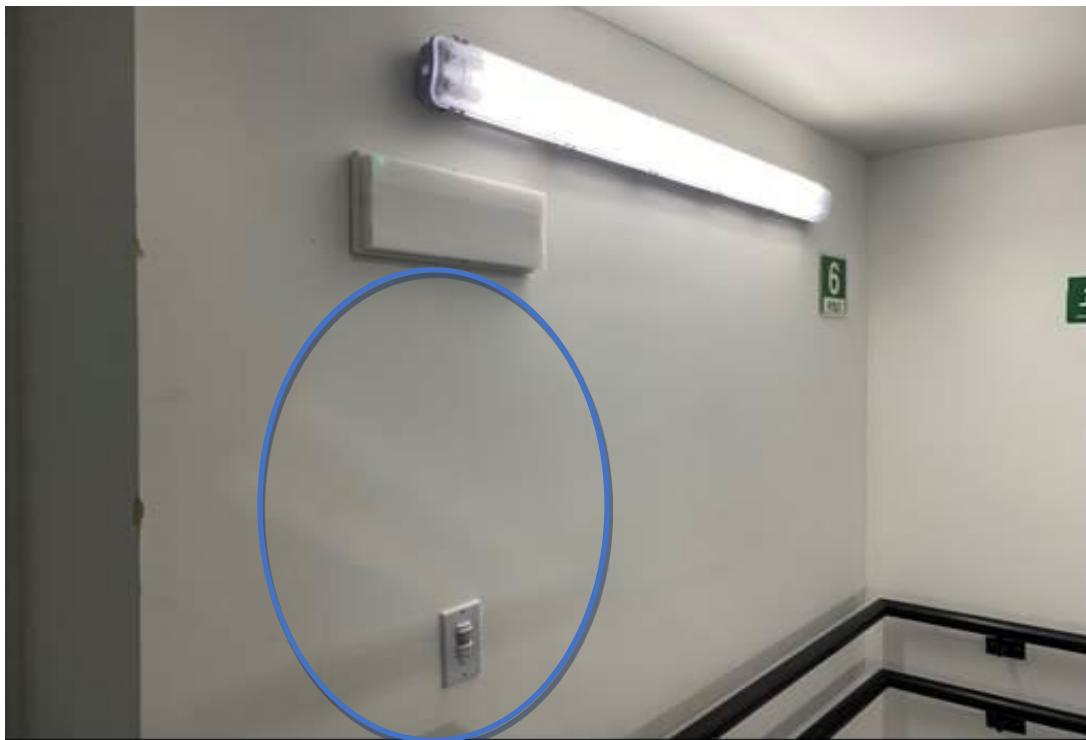
Foto 6 Fisuras en escalera emergencia torre 1 piso 12 a piso 1

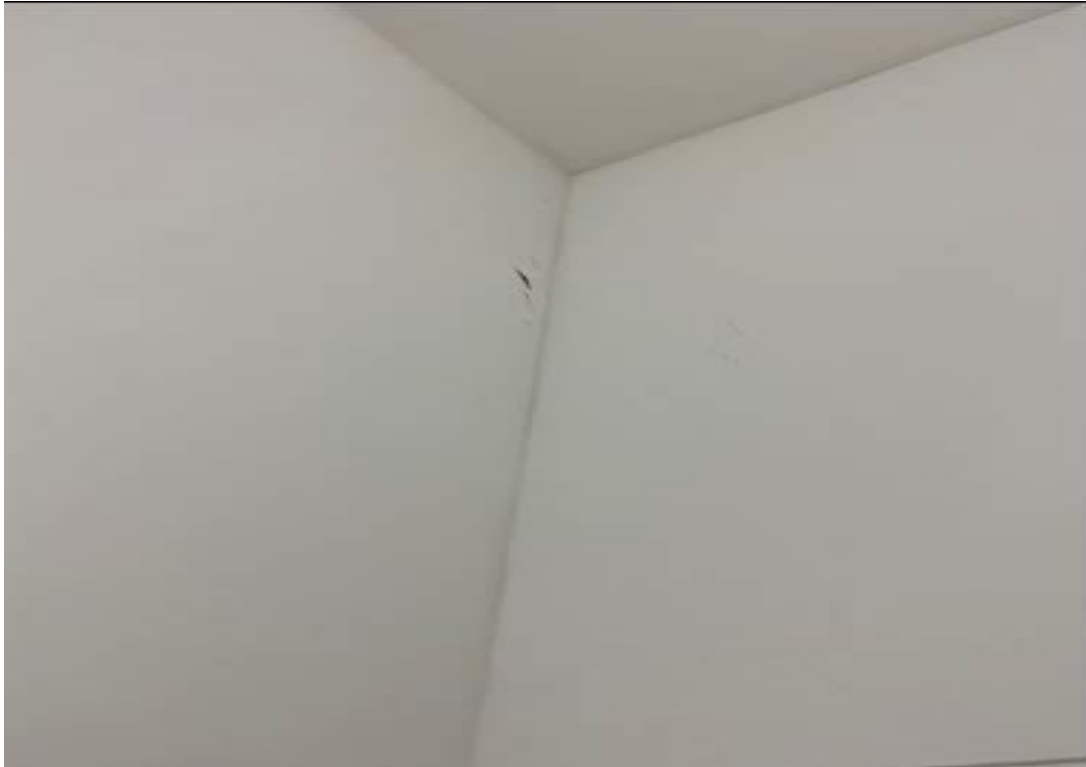
Foto 8 Fisuras en escalera emergencia torre 2 piso 12 a piso 10

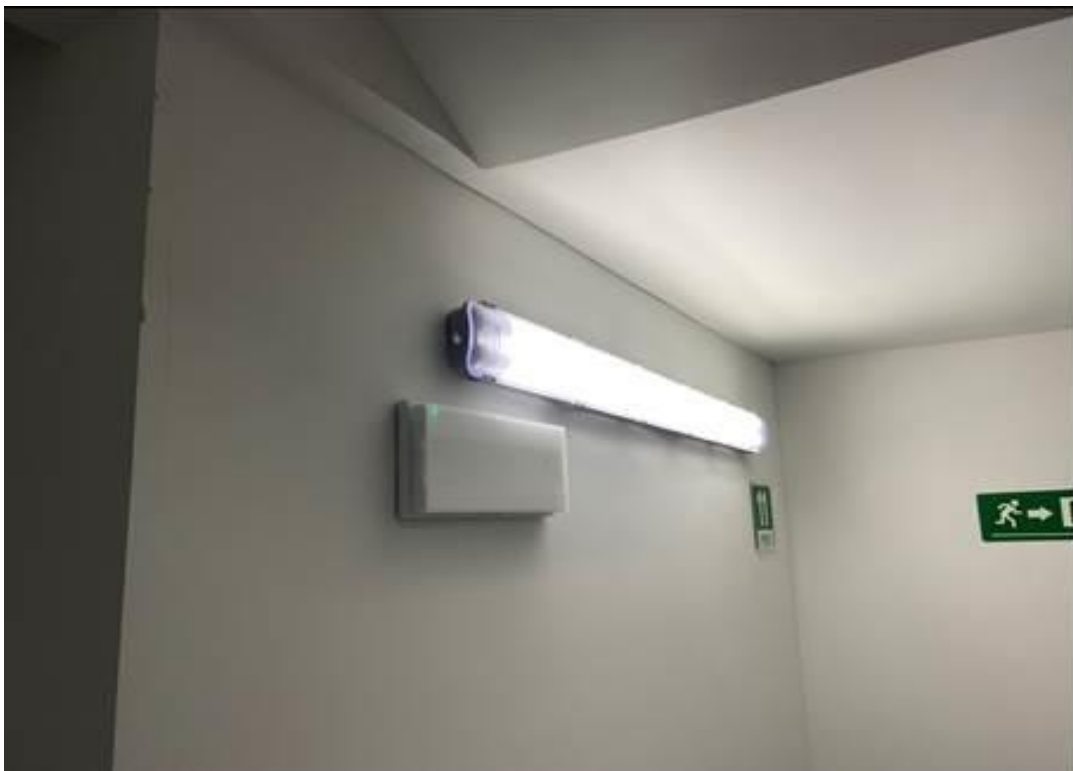
Foto 9 Fisuras en escalera emergencia torre 2 piso 12 a piso 10

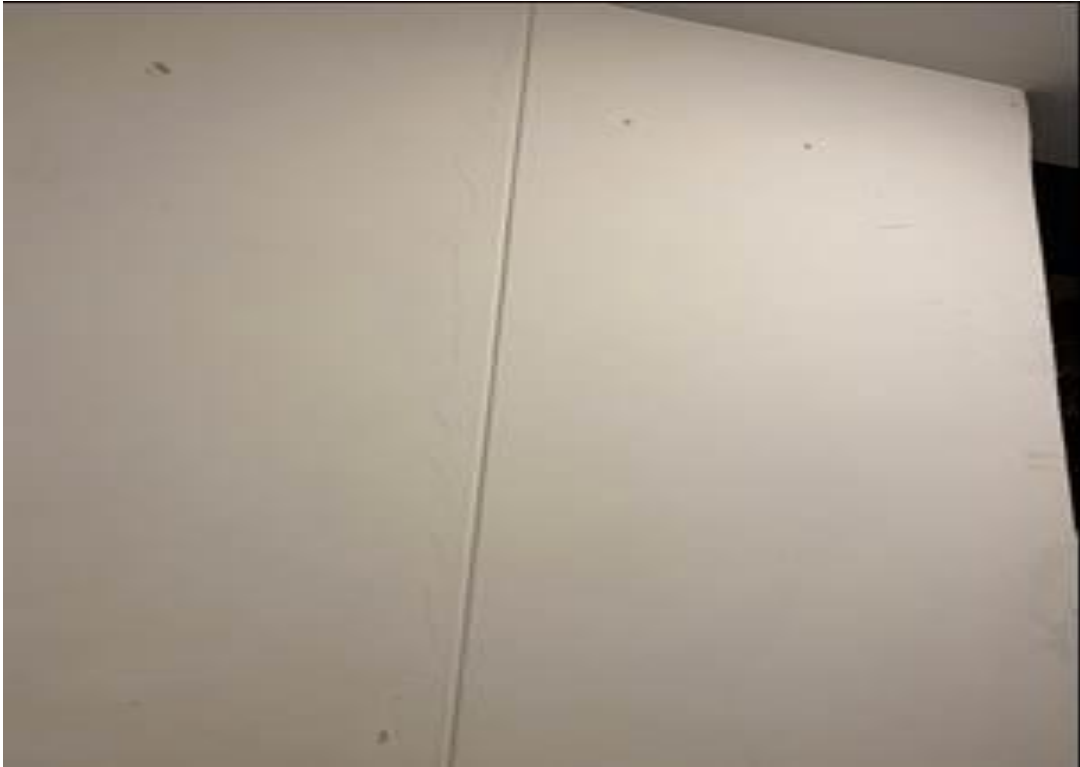
Foto 14 Fisuras en zona común torre 4 y 5 piso 12 a 2

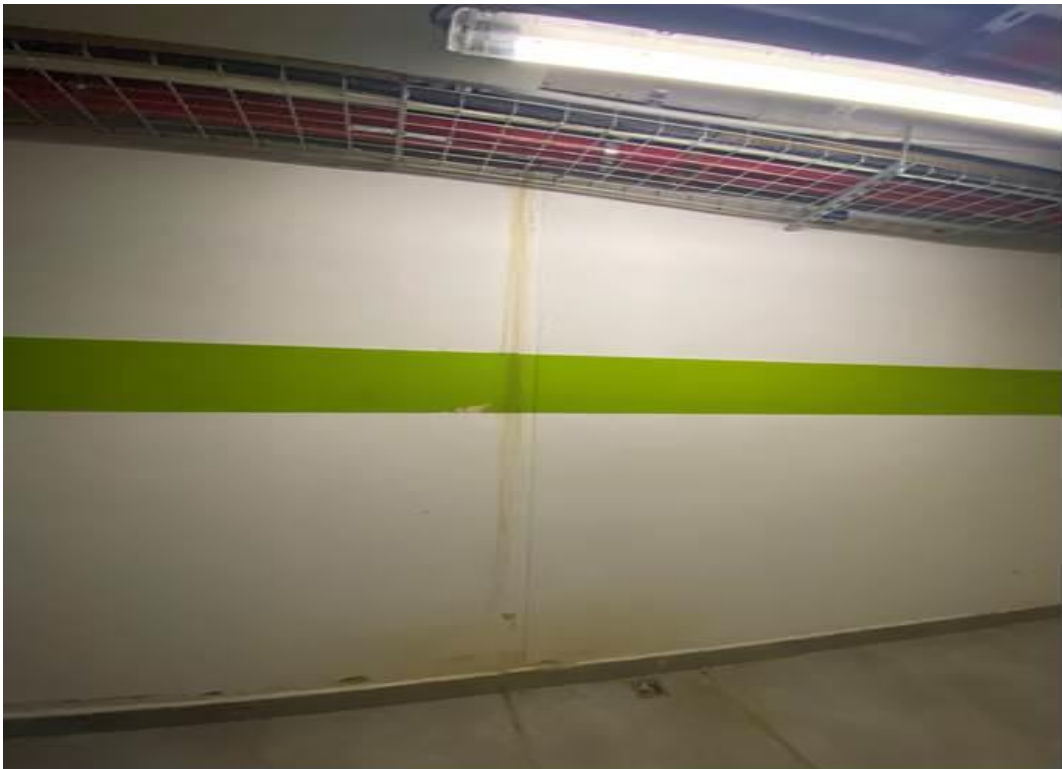
Foto 21 Filtraciones por fisura entre unión muro de contención sótano

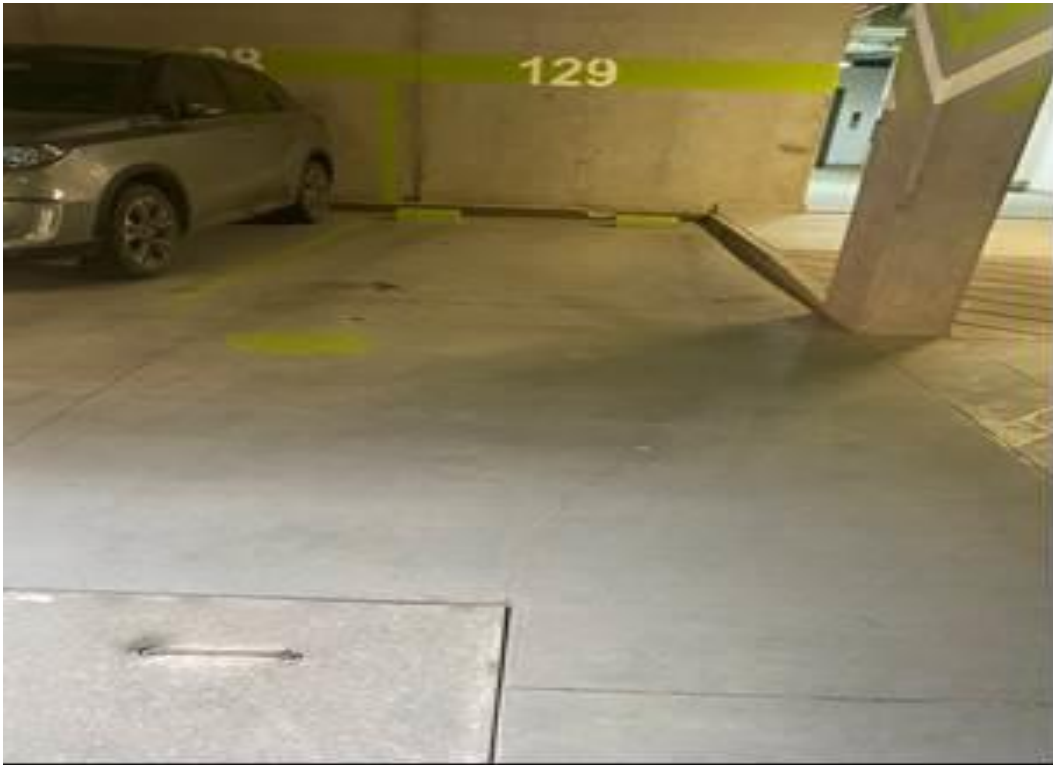
Foto 30 Fisura en placa de contrapiso frente parqueadero 129

Para la placa de contrapiso del sótano se evidencian múltiples fisuras (véase fotos 20 a la 40), se solicitar al constructor su reparación mediante procedimiento definido por la constructora y con el cual se garantice el sello de dichas fisuras.

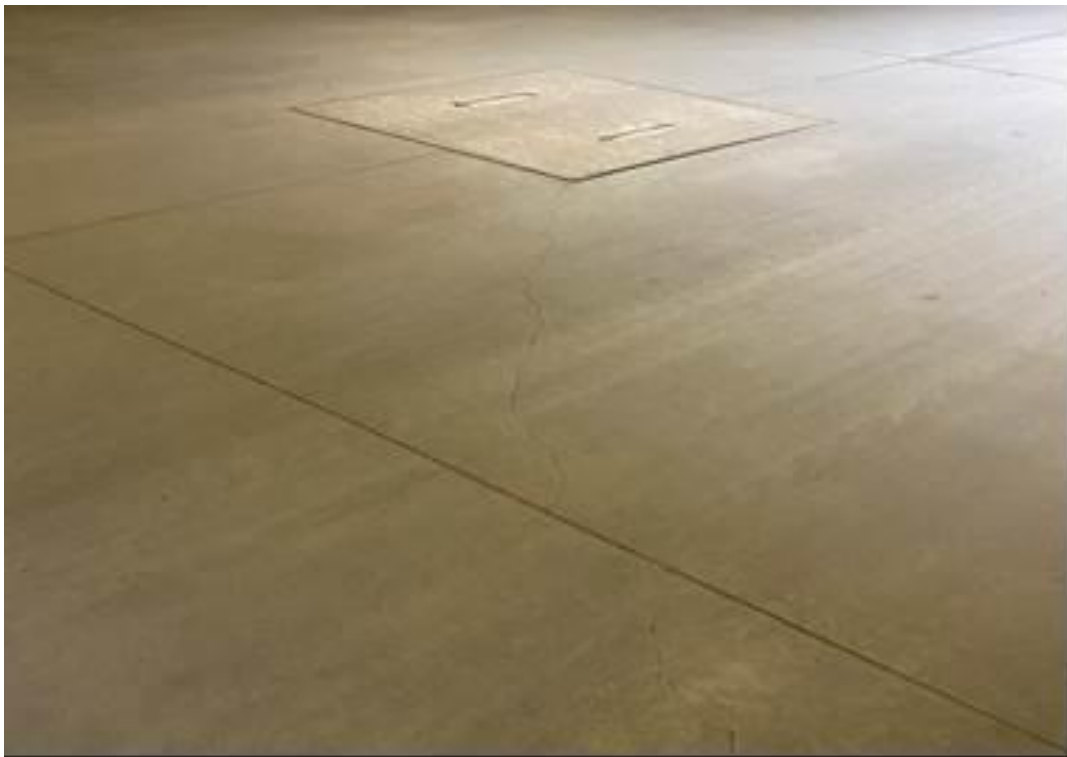
Foto 34 Fisura en placa de contrapiso parqueadero 230

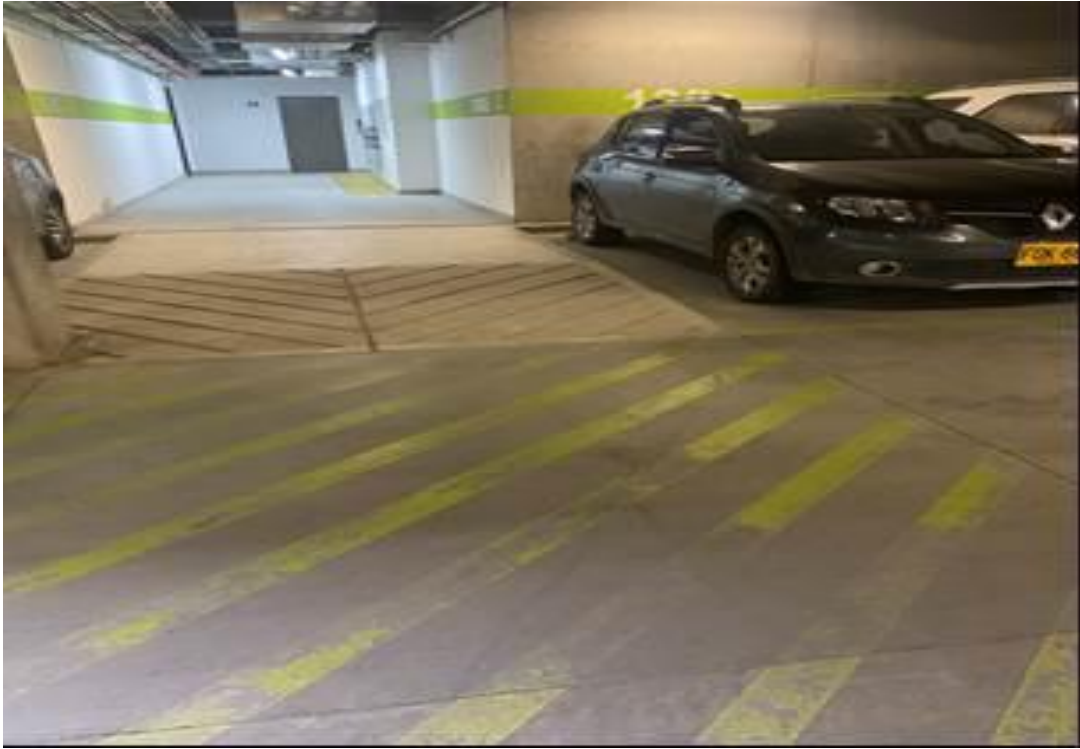
Foto 36 Fisura en placa de contrapiso frente ingreso torre 3

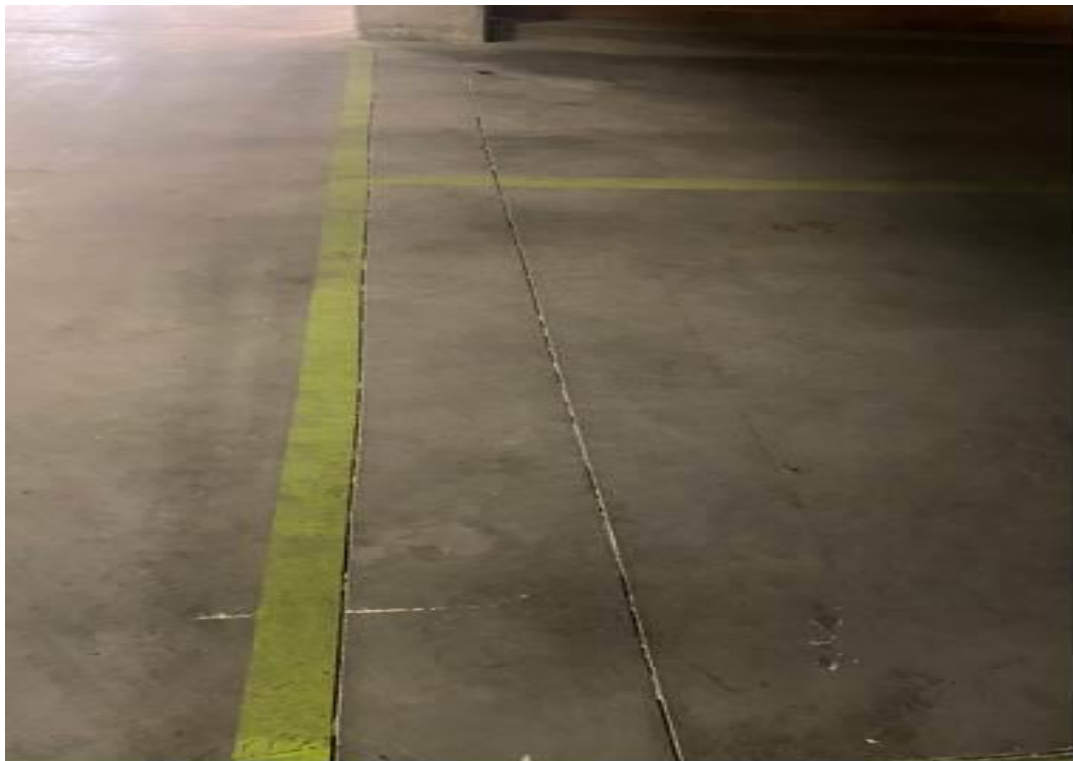
Foto 40 Dilataciones de piso sin sello

corrija y realice seguimiento (véase fotos 40 a la 42), al respecto se solicita el sello de las dilataciones de piso con material elastómero.

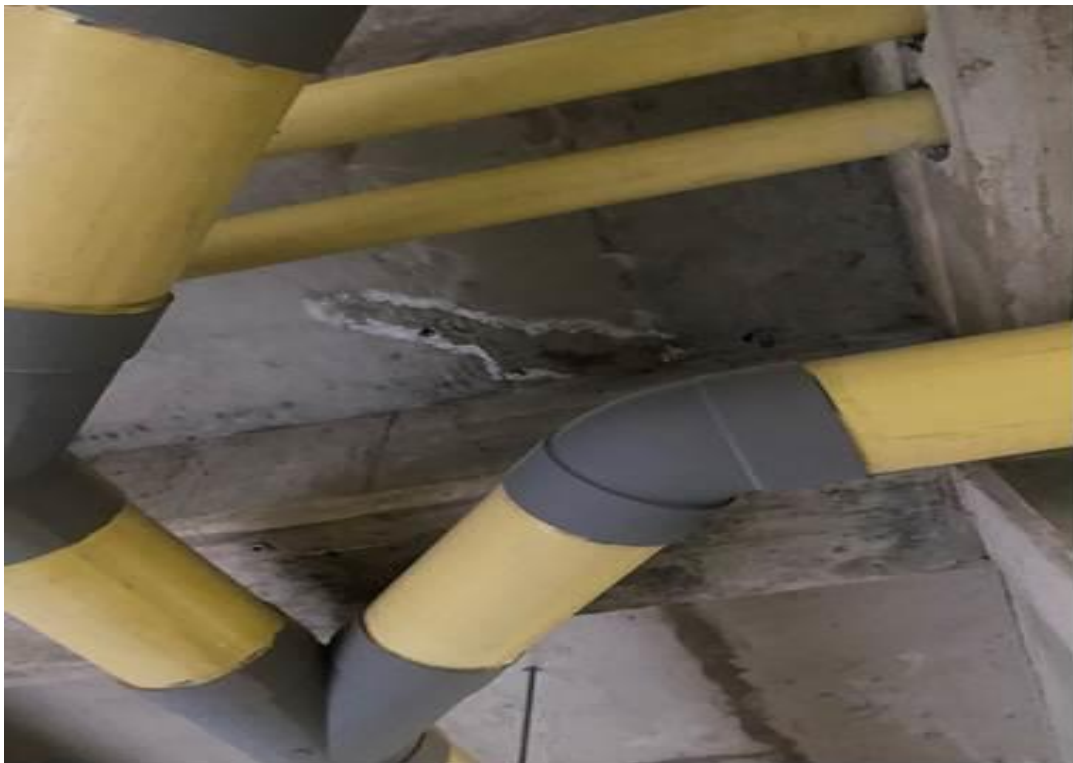
Se tienen fisuras en la placa de la plataforma (véase fotos 51 y 52), se solicita su reparación, así como la reparación de la impermeabilización sobre dicha zona, así mismo en la parte central de las torres frente al ascensor en el último nivel también se están presentando fisuras que pueden afectar a los acabados (véase foto 54).

Foto 52 Ingreso de agua placa sobre parqueadero 230

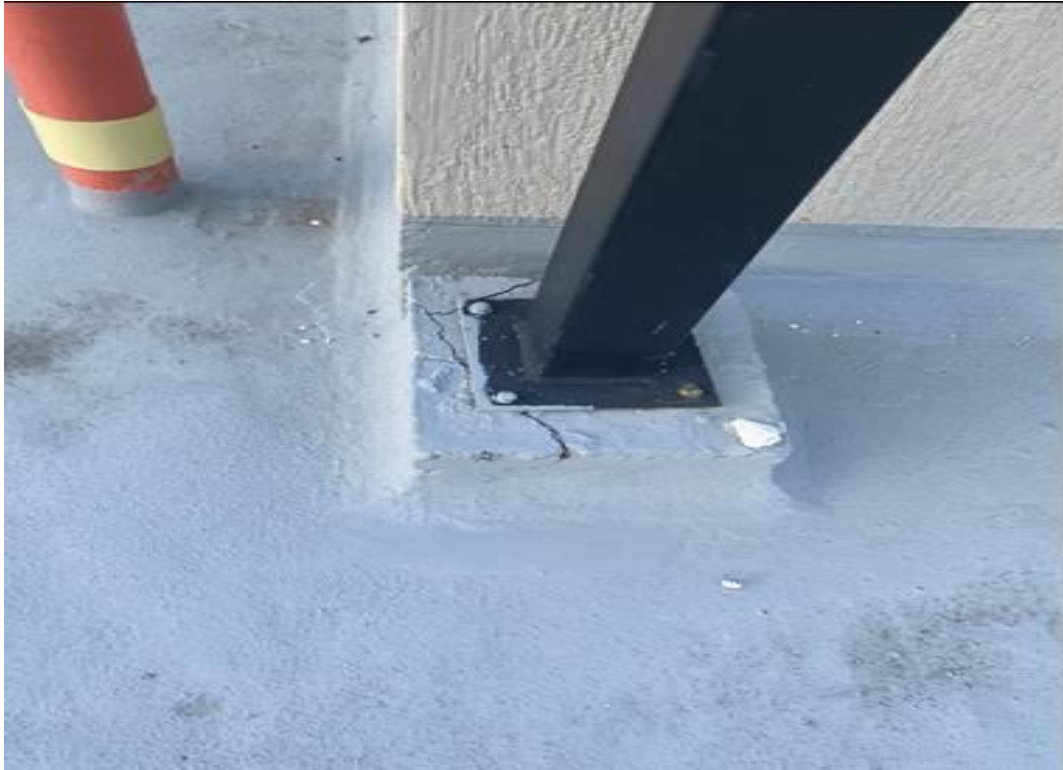
Foto 61 pedestal cubierta liviana torre 2 fisurado

Para la estructura metálica correspondiente a la cubierta de los puntos fijos de las torres se tienen afectaciones en sus apoyos (véase fotos 59 a la 62), lo que puede afectar a la estructura a futuro, por lo que se solicita la correspondiente reparación con algún producto tipo grouting para reparaciones estructurales.

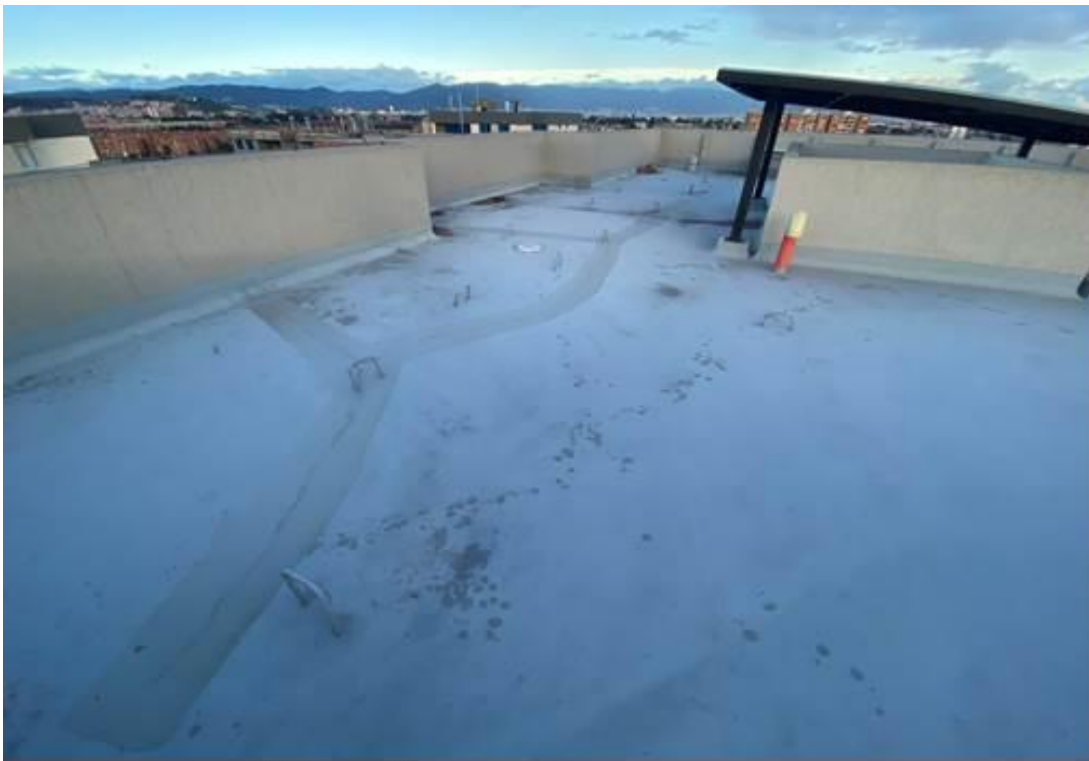
Foto 65 fisuras en placa cubiertas ya reparadas

Se tiene evidencia de reparación de fisuras en las cubiertas (véase fotos 63 a la 65) se requiere hacer seguimiento a las mismas en caso que se presenten nuevamente.

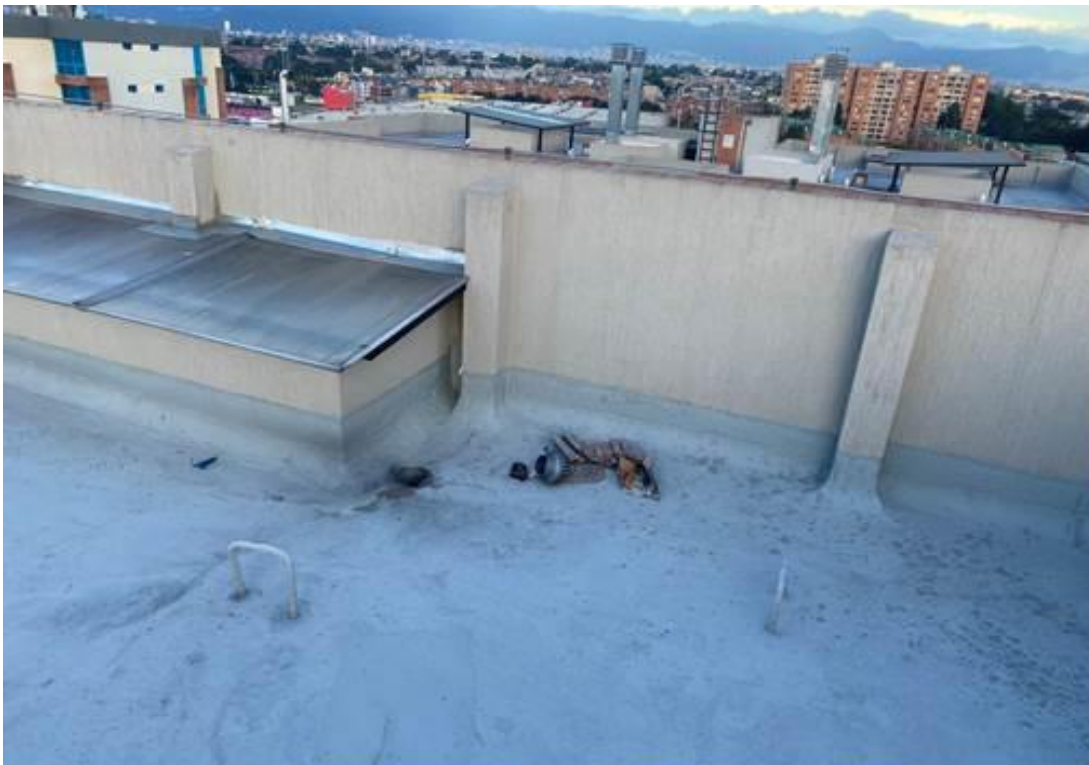
Foto 68 Cubierta torres rejillas en tragantes sin instalar y con residuos

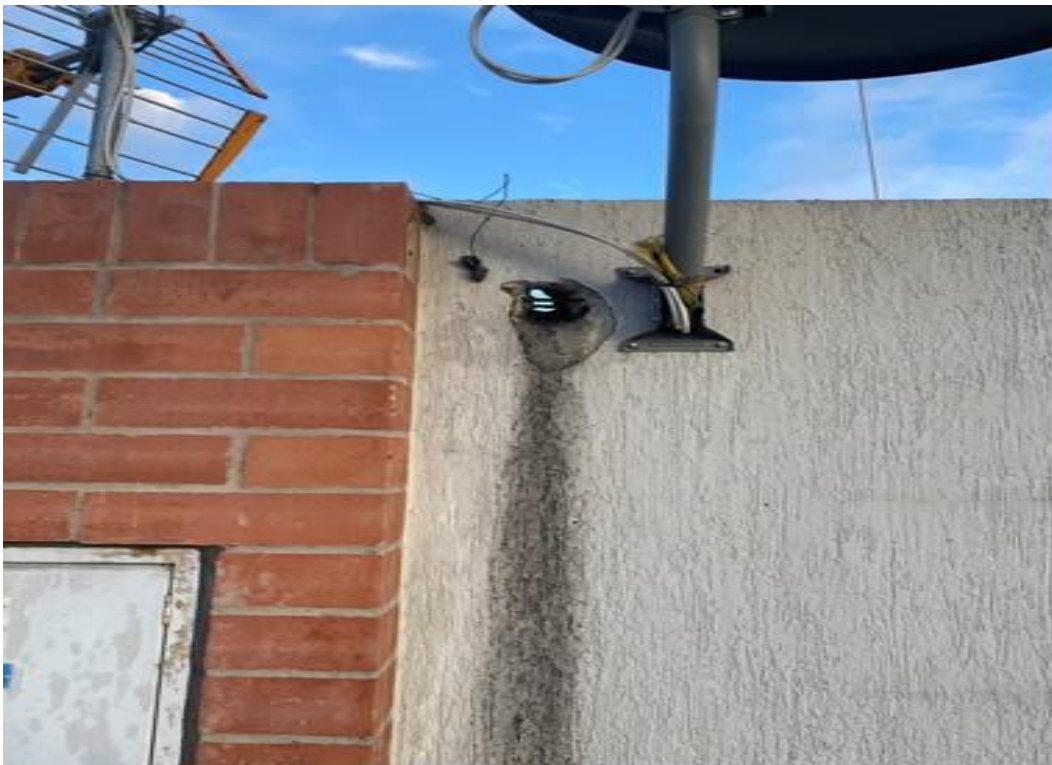
Las cubiertas de máquinas de las torres 4 y 5, no se evidencian desagües para dichas cubiertas y se realizaron huecos en los muros, así mismo no se detectó la ejecución de la correspondiente impermeabilización de las placas (véase fotos 70 a la 73).

Foto 70 Hueco cubierta maquinas torre 4

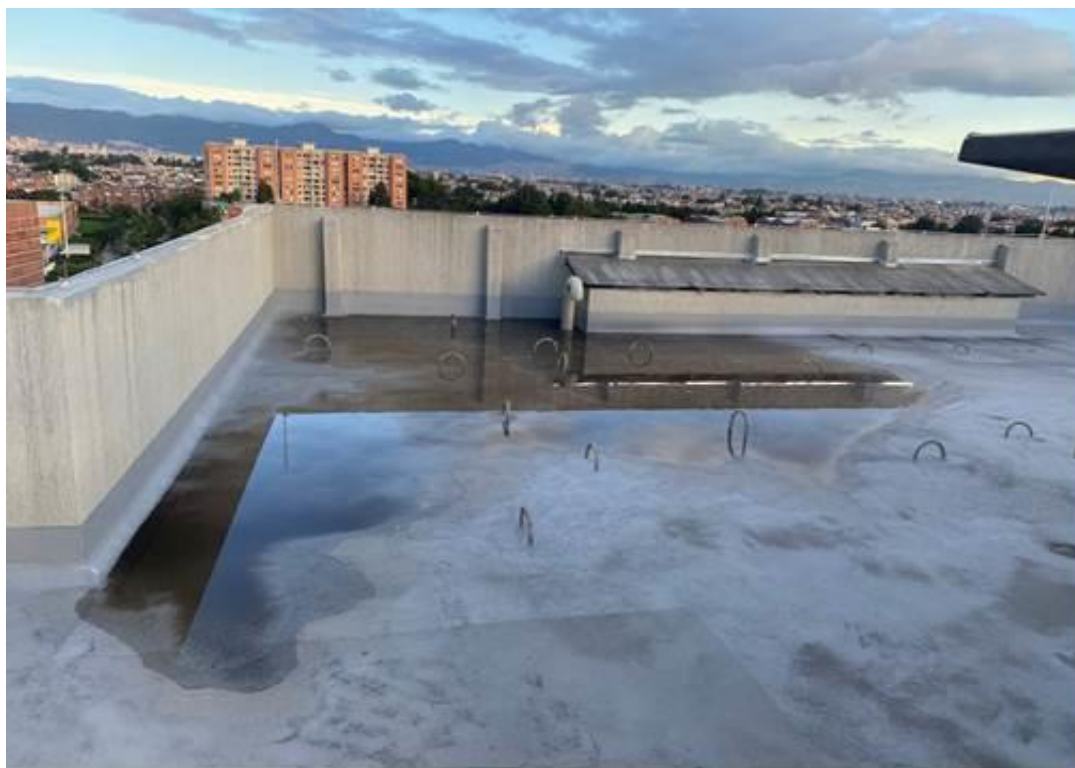
En la cubierta de la torre 4 se tienen empozamientos de agua (véase foto 74).

Foto 74 Empozamiento cubierta torre 4

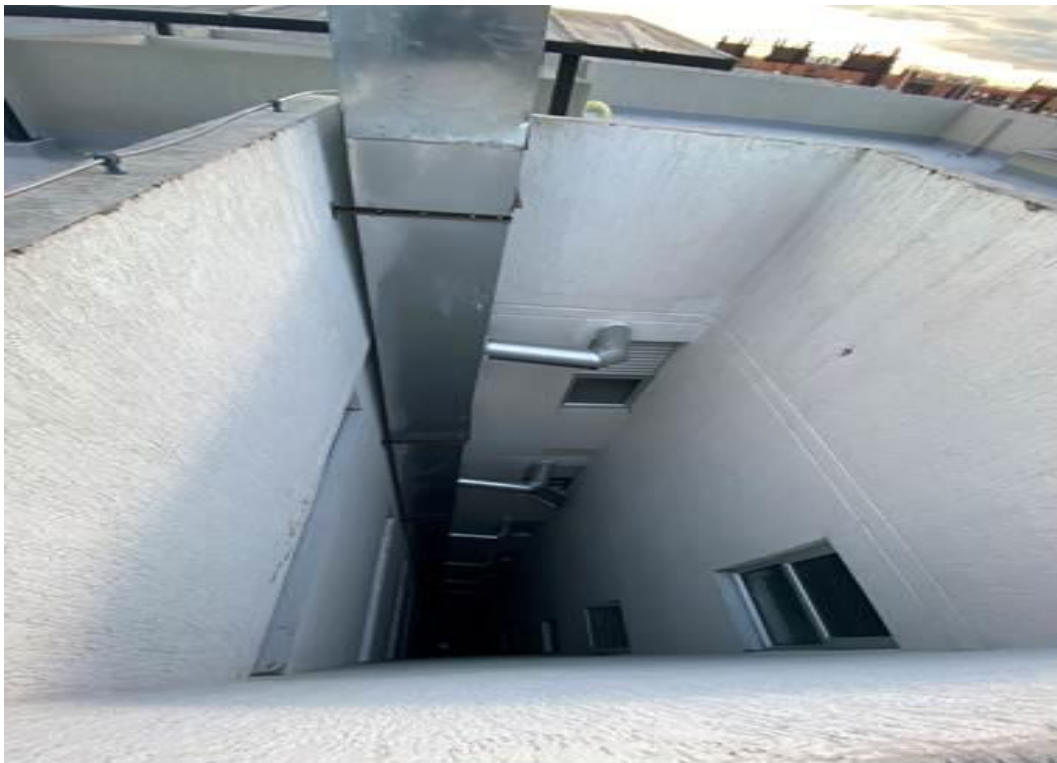
Para los ductos de extracción que sobresalen de cubiertas no se tienen arriostramientos para su estabilidad y tampoco se encontró detalle estructural en los correspondientes planos (véase fotos 75 y 76), referente a esto los mismos deben estar bien asegurados para evitar desprendimiento de los mismos en caso de sismo, así mismo por movimientos menores se pueden presentar filtraciones a las unidades residenciales.

Foto 76 Ducto de extracciones de cubierta sin arriostrar y sin detalle en planos

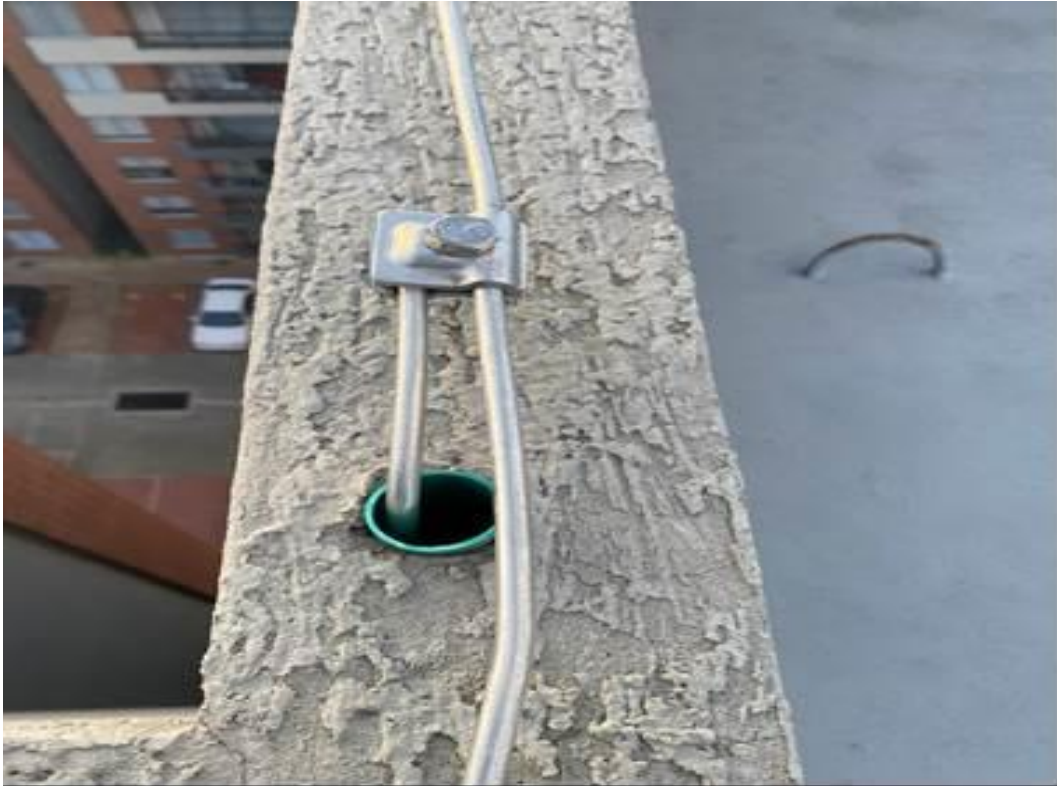
Se tienen huecos de las bajantes de apantallamiento sin sellar (véase fotos 77 y 78), esto puede causar daños por filtraciones de agua, por lo que se solicita el sello de estos espacios vacíos.

Foto 78 bajantes apantallamiento sin sellar

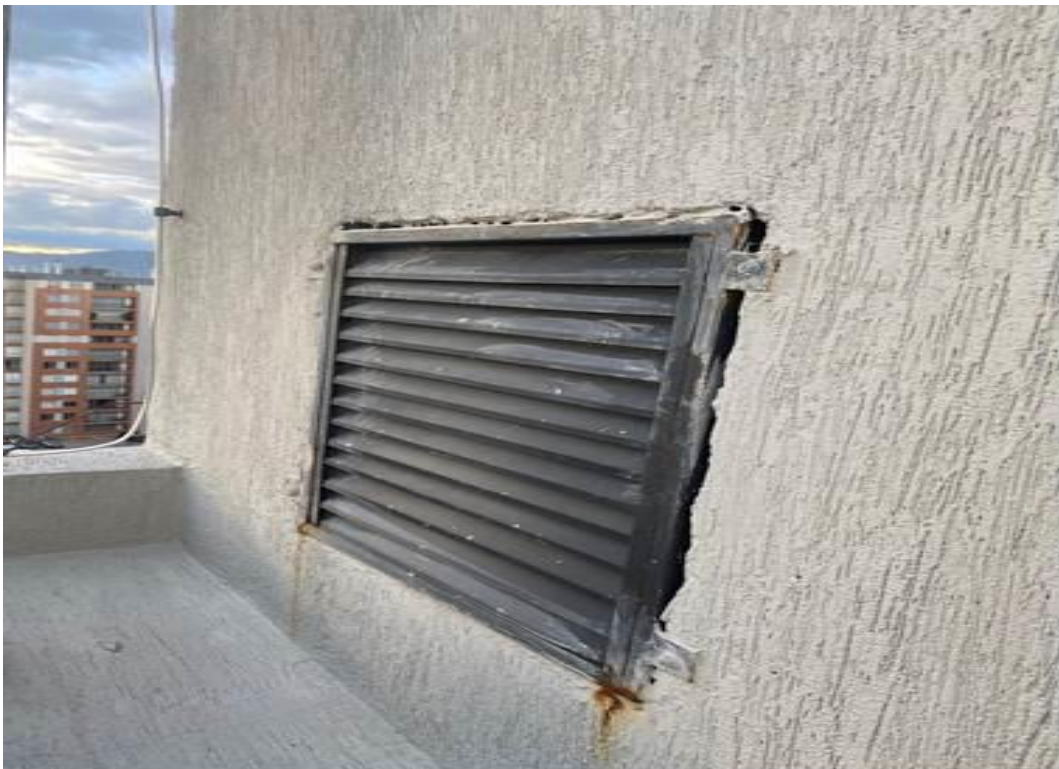
Foto 79 Persianas cuarto maquinas ascensores sin rematar

Algunas zonas de las cubiertas presentan deficiencia en los acabados, ya que no fueron terminados (véase fotos 79 a la 86), se solicita la corrección de los mismos para evitar daños por filtraciones.

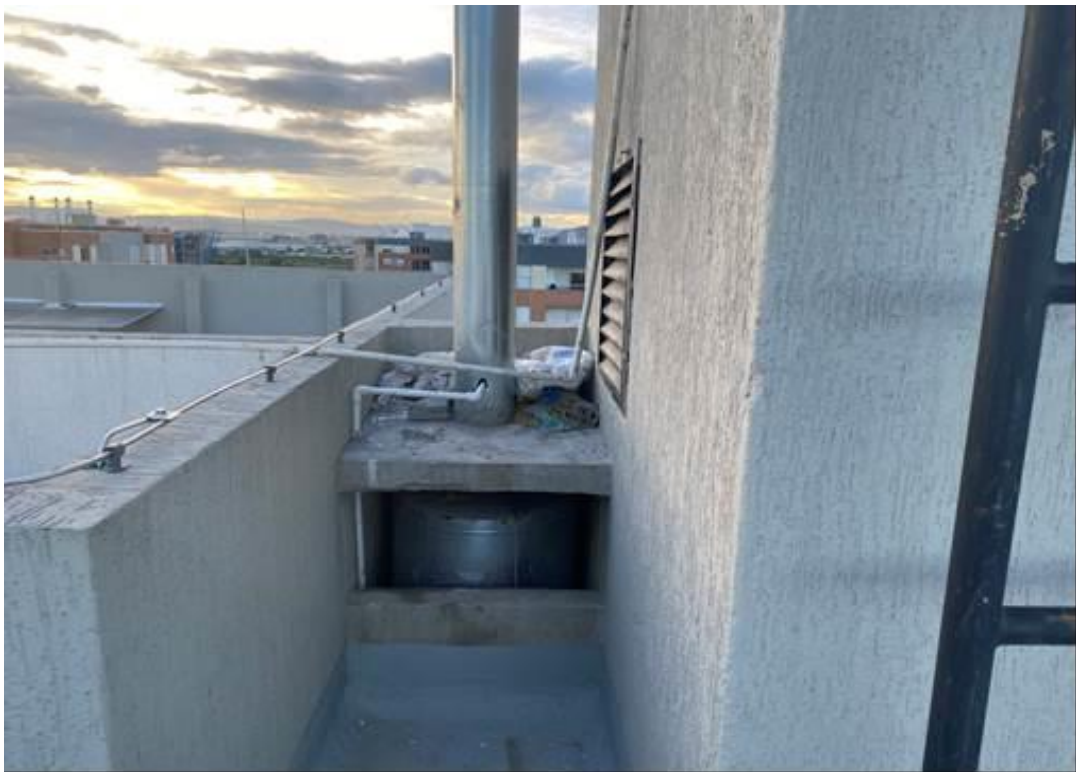
Foto 82 torre 3 ducto sin rematar

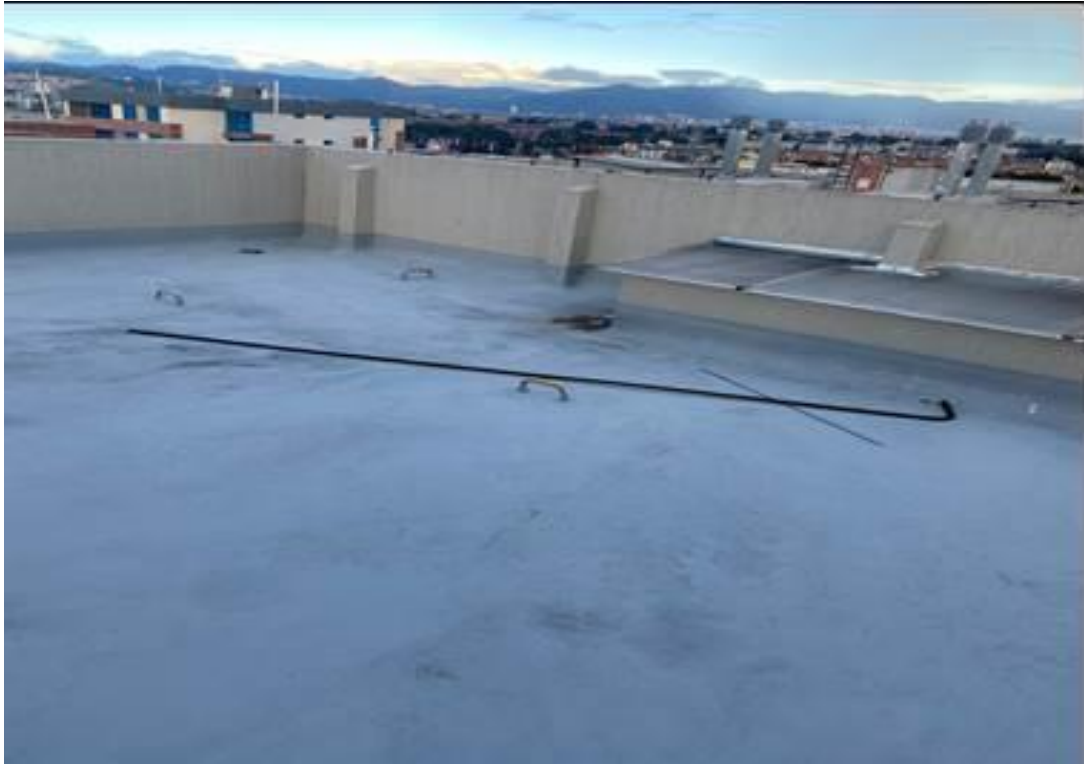
Se tienen unas marquesinas perimetrales (véase foto 84) las cuales no cuentan con detalle en los planos estructurales ni en memorias; para estas marquesinas o lucarnas se solicita al constructor la realización de la verificación como elementos no estructurales de cubierta y que de esta manera cumpla para las solicitaciones de cargas vivas de cubiertas, ya que si por error alguien camina sobre estas pueden fallar, así mismo si se presenta acumulación de granizo también podrían fallar.

Foto 84 Marquesina perimetral y residuos de construcción en cubierta torres 2 y 3

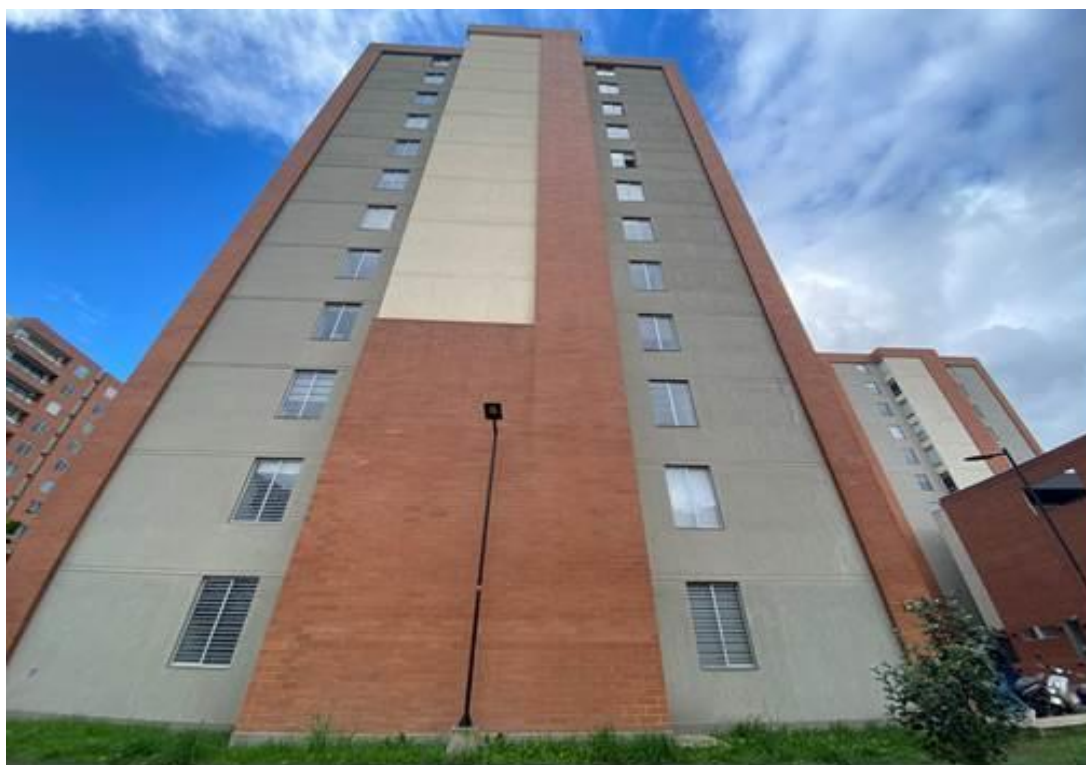
Foto 88 afectación en fachada torre 1 por acero expuesto

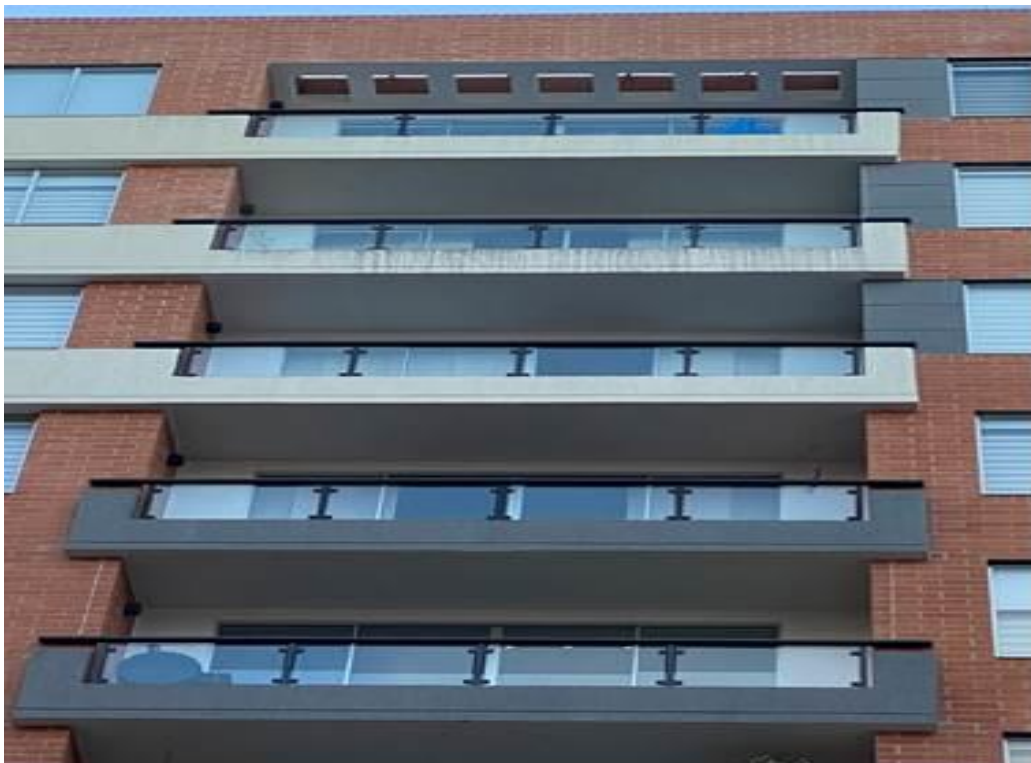
Foto 92 Fachada torre 3, 5 y 4 afectación impermeabilización zona balcones

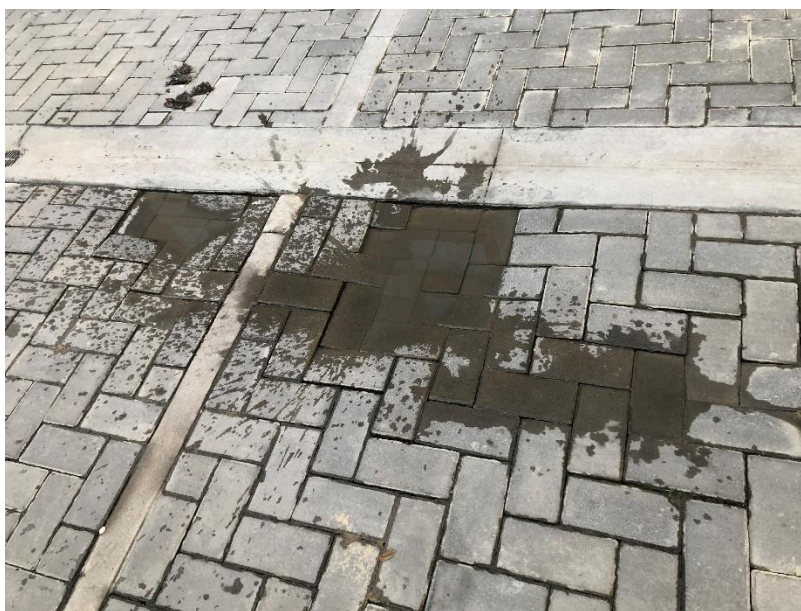
Foto 9. Hundimiento de Adoquin

De las fotografías 4 a la 12 se observa levantamiento del adoquín en la circulación vehicular y en la circulación peatonal frente a la torre 5, ocasionando hundimientos de los mismos, se deben ajustar los adoquines y entregar en correcto funcionamiento para ambos usos, se observó que el adoquín se está soltando y levantado sobre todo en las juntas donde no se observa material de sello (arena).

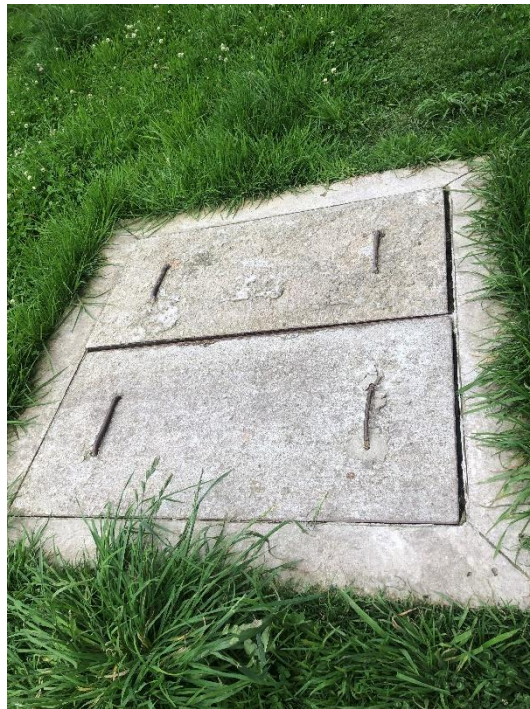
Foto 15. Manijas dobladas no levantan

Se debe verificar en general que las tapas de las cajas de inspección cumplan con las condiciones para las cuales están diseñadas, deben tener la función de tapar toda la caja de inspección de forma correcta, no deben presentar desajustes, sus agarraderas y/o manijas deben estar sin deformaciones ni presentar roturas, en la fotografías 14 a la 17 se observa como varias tapas no encaja correctamente con la caja al igual que muchas de las agarraderas dobladas o en mal estado e incluso no bajan quedando levantadas o lo contrario no suben correctamente, como se observa en la foto 18 la ubicación de las cajas es en el antejardín por lo que se requiere una revisión general de las tapas verificando que estas tapen uniformemente la caja y que sus manijas no estén levantadas ni deformadas con el fin de evitar caídas y/o tropiezos de las personas que circulan por este antejardín. “La tapa asienta uniformemente en el marco, no queda con desniveles y juegos no especificados” NTC 1393.

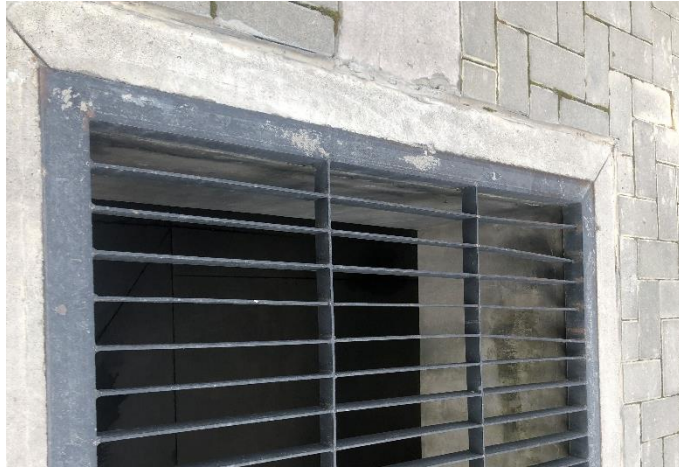
Foto 20 Rejilla de ventilación frente el parqueadero 96 y 15

En la foto 20 se observa que una de las rejillas de ventilación frente al parqueadero 96 tiene unas platinas sueltas y/o desprendidas del marco lateral, esto se está presentando en otras rejillas más lo que genera la incertidumbre de que con el tiempo se puede presentar de forma general preocupando que se pueden ir soltando más platinas y generar un riesgo de accidente al quedar sin el soporte suficiente, estas rejillas deben ser totalmente resistentes al tráfico vehicular por lo que se solicita se haga el cambio de esta rejilla y/o corrección antes de que más platinas se sigan desprendiendo, así como verificar de manera general cada rejilla.

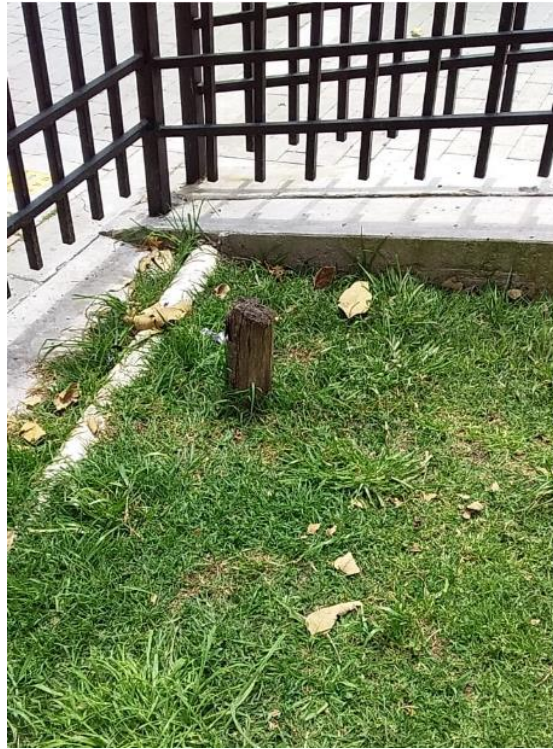
Imagen Fuente Administración 2. Esquina noroccidental

Retirar base de poste de madera saliente del césped zona nor-occidental y rellenar hueco, ver imagen 2.

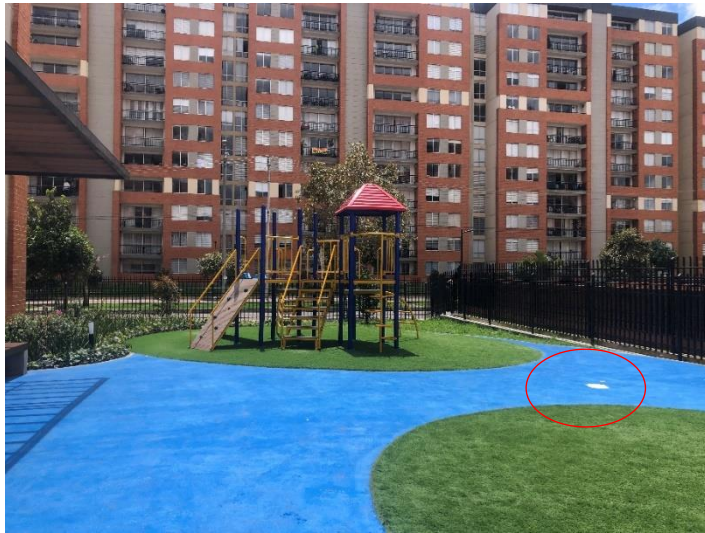
Foto 28. Parque infantil

Como se observa en la foto 28 y296 se tiene desprendimiento del material de piso color azul, se solicita reparar este levantamiento de material, evitando que se reflejen los desprendimientos de este, para esto se solicita que se haga llegar un documento por parte del proveedor del material instalado donde detalle el proceso que se debe realizar para las reparaciones de los desprendimientos presentados, para que este mismo proceso sea el que realice la constructora para las reparaciones.
