Referencia: DERECHO DE PETICIÓN ART. 23 DE LA CONSTITUCIÓN POLÍTICA DE COLOMBIA y RECLAMACIÓN FORMAL, POR GARANTÍAS Y BIENES NO ENTREGADOS, DE LAS ZONAS COMUNES

CONSUELO PINZÓN PÁEZ, identificada como aparece al pide de su firma, en calidad de Representante Legal de ALTOS DE GRANADA, ubicada en la Calle 78B No 116-36 de la Localidad de Engativá, de la ciudad de Bogotá D.C., construido por ustedes, con fundamento en el artículo 23 de la Constitución Política de Colombia, me permito hacer la siguiente petición, y reclamación formal a ustedes como constructora o promotora del proyecto por concepto de garantías sobre los bienes comunes esenciales y no esenciales.

Los puntos que a continuación se enuncian, son el resultado de un estudio contratado por la copropiedad con la entidad Servilonjas, especialista en estos procesos.

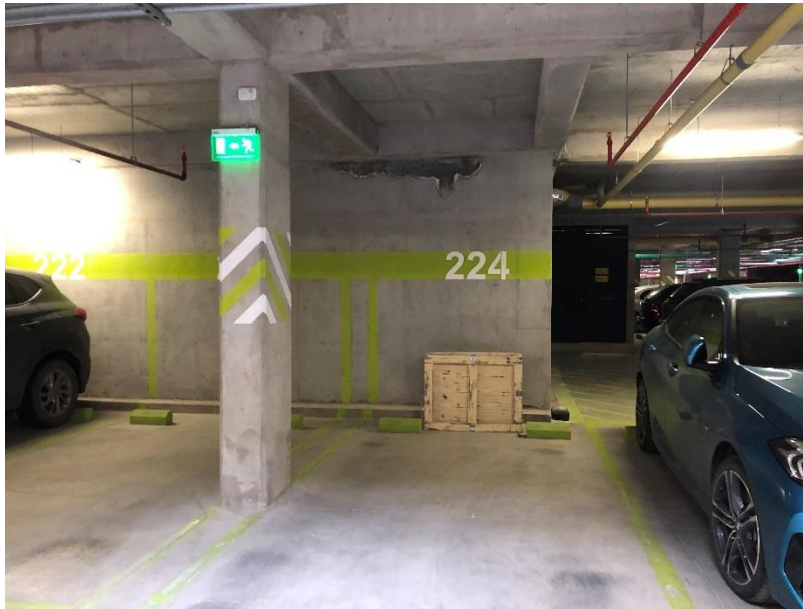
Foto 45. Humedad parqueadero 224

Fotografías 44 a la 54 Adicional a las humedades provenientes de la planta superior también se encontraron humedades provenientes directamente por lo muros de contención y en los muros del halla hacia los ascensores de las torres provocando manchas y eflorescencias afectando los acabados y apariencia de estos, los parqueaderos afectados son: 141,142,143, V27,150,224,163 al 169,177,173,182,183 en estos incluso el agua sale de forma muy visible tipo chorro, a los muros de acceso a las torres 3 y 5, al muro contra la RCI frente al cuarto de bombas y el muro del cuarto de bombas. Se deben subsanar las humedades encontradas y reparar las filtraciones y finalmente los acabados afectados. “ARTÍCULO B.5.3.8. Impermeabilización de tanques para agua. Los tanques para agua deben impermeabilizarse siguiendo las recomendaciones de los artículos B.5.3.2 y B.5.3.3. PARÁGRAFO B.5.3.9.2. Para estos cuartos la impermeabilización debe efectuarse de tal manera que no deje pasar la humedad del interior hacia el exterior. NTC 4026; ARTÍCULO B.5.1.3. Todos los elementos de una edificación, estructurales o no, que estén en contacto con el exterior deben protegerse adecuadamente contra la humedad, la temperatura o cualquier otro agente externo que pueda afectar tanto la apariencia y características físicas del elemento, como las condiciones mínimas de higiene, salubridad y comodidad internas. CÓDIGO DE CONSTRUCCIÓN DE BOGOTÁ.

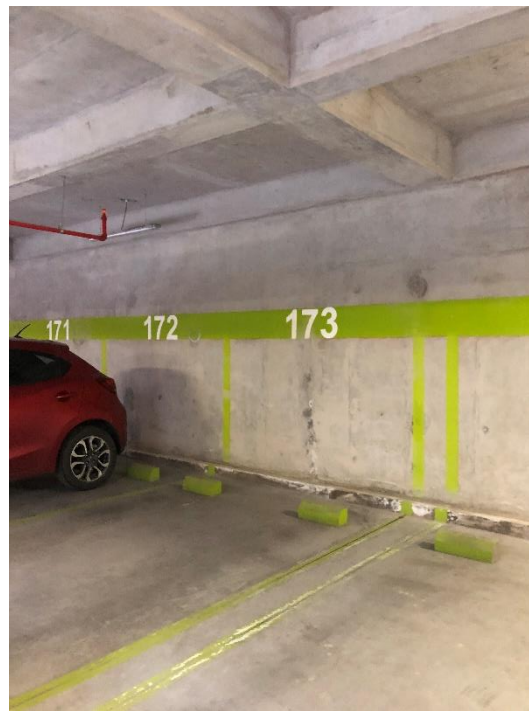
Foto 48. Humedad parqueadero 173

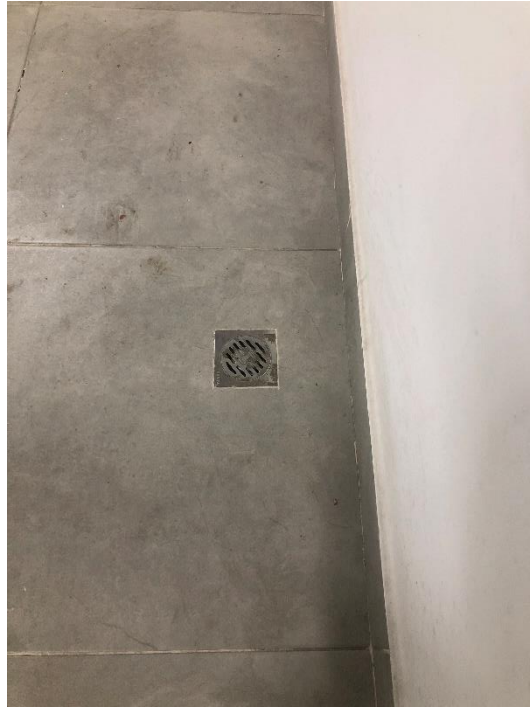
Foto 70. Sifón con rejilla

En todos los halls de acceso a las torres hace falta rejillas en los sifones en general hace falta un 50% de ellas ver foto 70, en la foto 71 se observa la rejilla que debe ir instalada. “5.11.1 Los desagües de pisos serán considerados aparatos de fontanería, y cada desagüe debe estar dotado de una rejilla” NTC 1500.

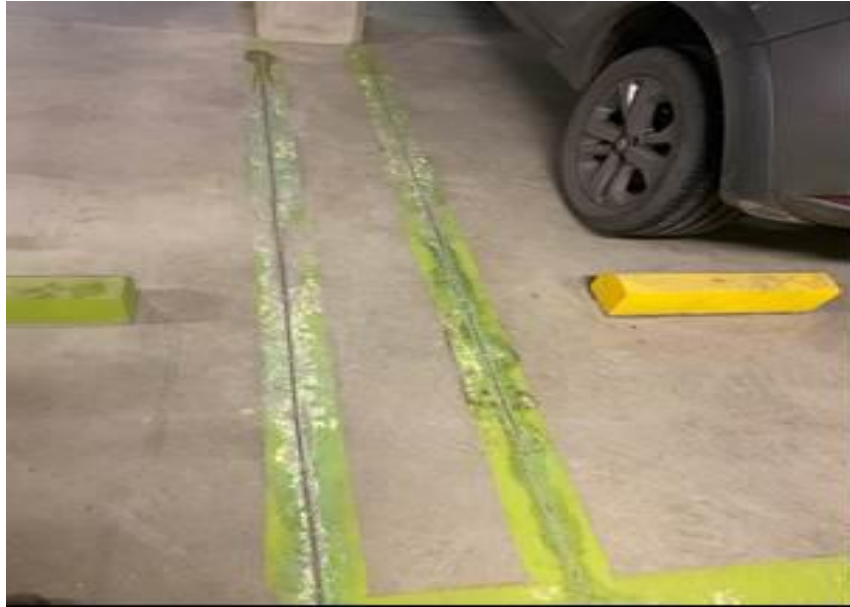
Foto 74. Fisura en placa de piso en circulación frente al parqueadero 139

En la placa de circulación de piso del parqueadero se observan algunas fisuras ver foto 74 y 75, se requiere resanarlas para evitar que sigan dilatándose y afecte la apariencia del acabado de la placa.

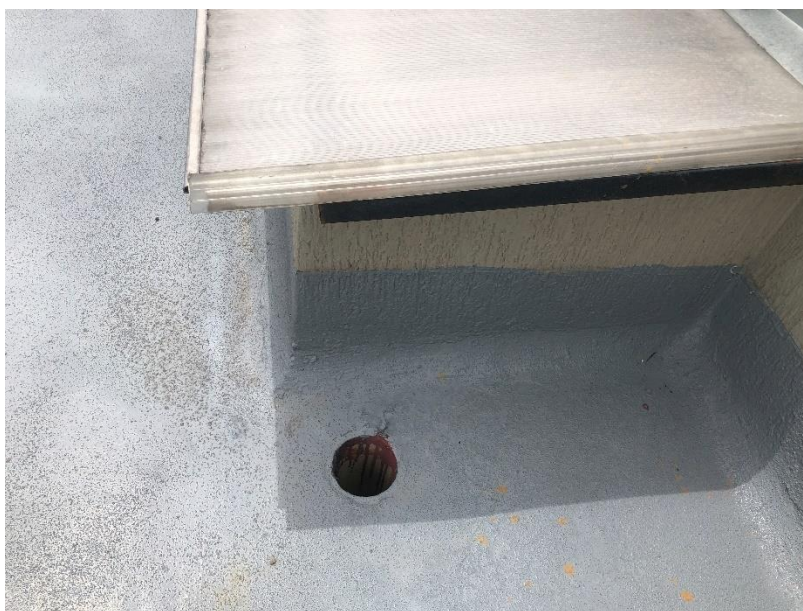
Foto 82. Sifón sin rejilla

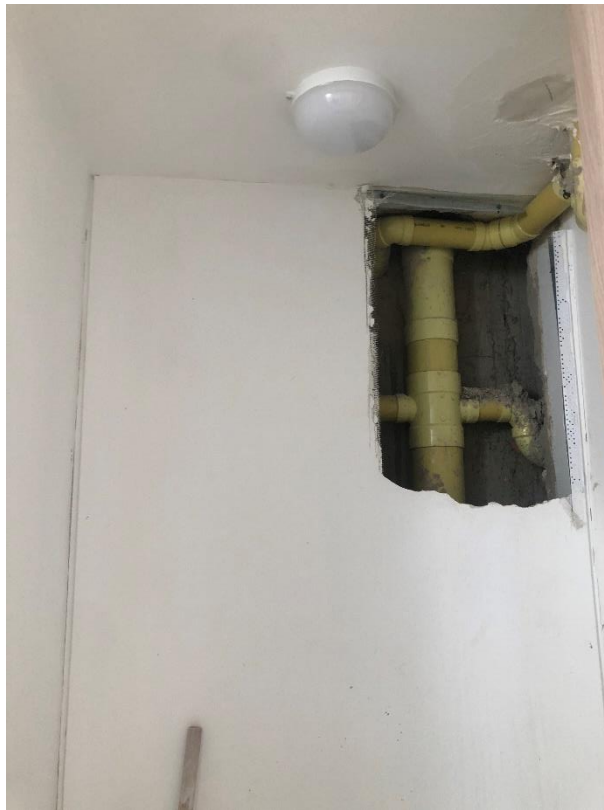
Foto 95. Huevo en pared del cuarto de medidores P11

Tapar y resanar la pared que presenta un hueco por una reparación en a la tubería en el P11, ver foto 96.

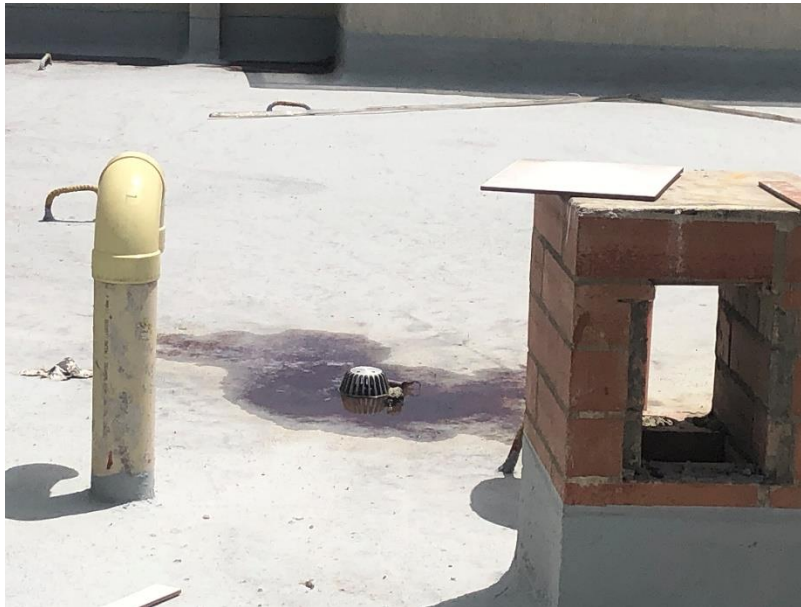
Foto 108.Empozamientos de agua

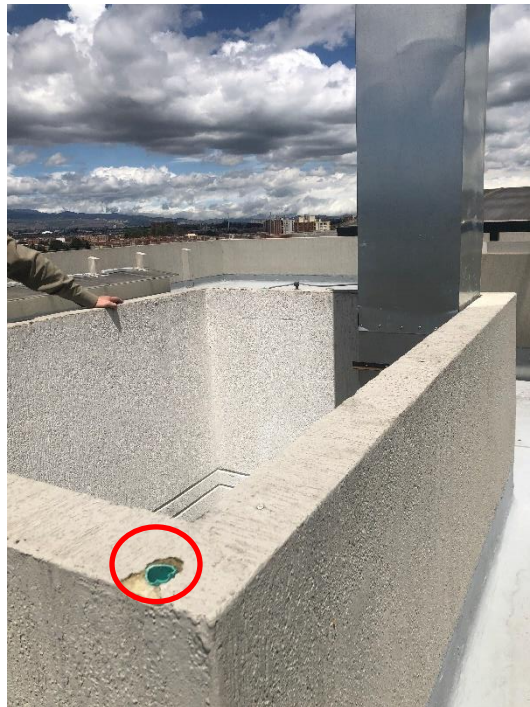
Foto 111. Sellar tubería

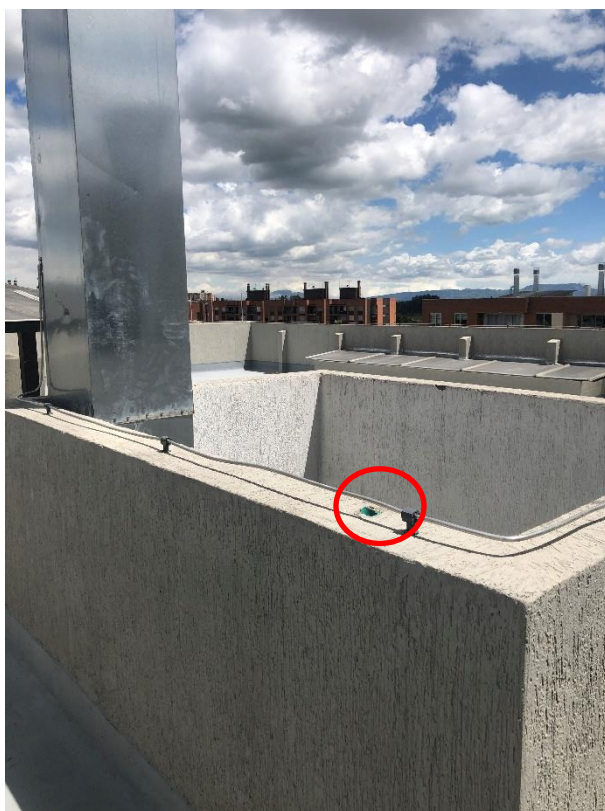
Foto 112 Sellar tubería

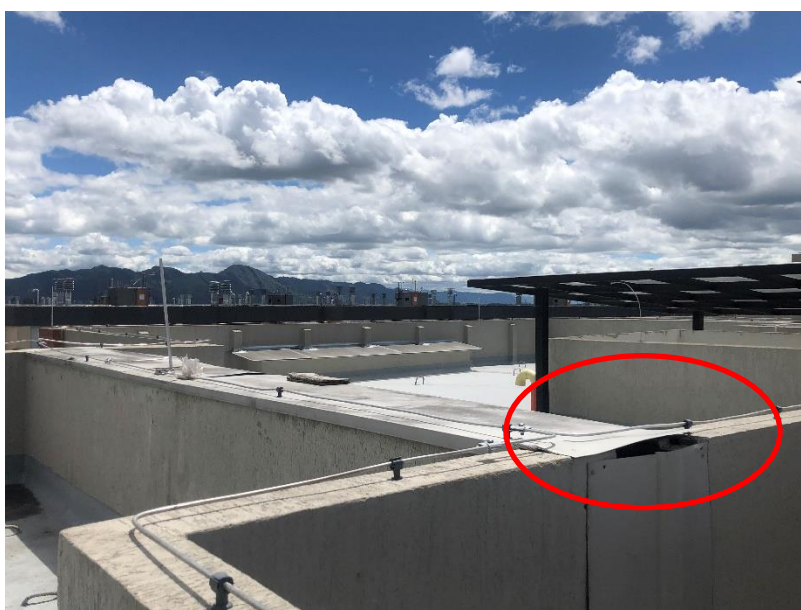
Foto 113. Flanche ajustar y sellar

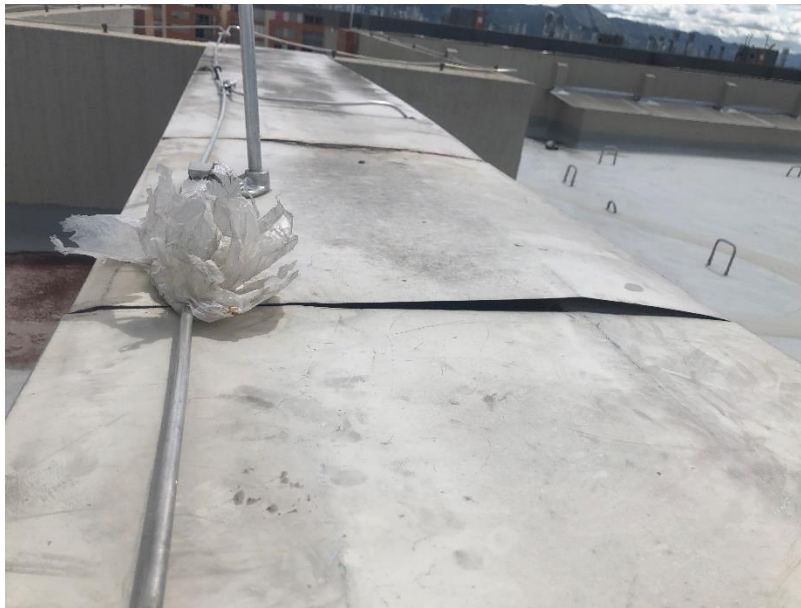
Foto 114. Sellar flanches

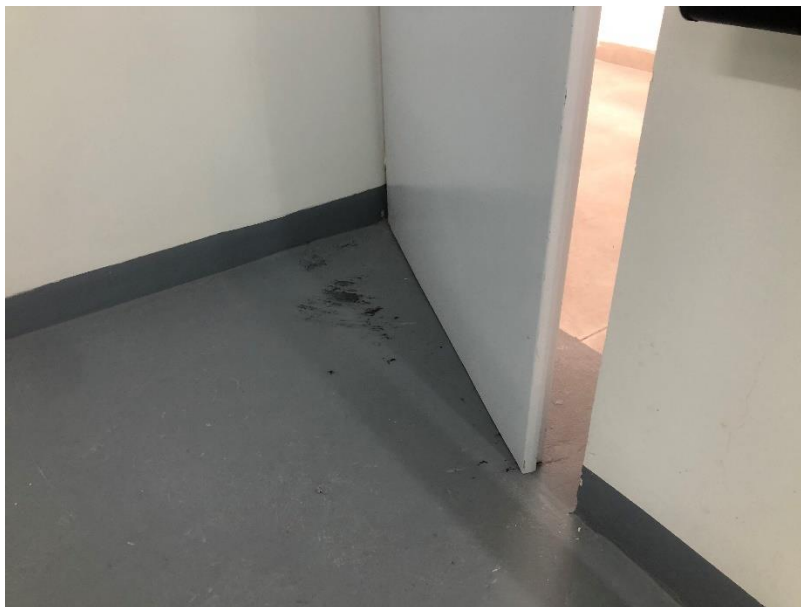
Foto 118. Puerta caída rosa contra el piso P11

Ajustar puerta del piso 11 de salida a escaleras, rosa contra el piso, ver foto 119.

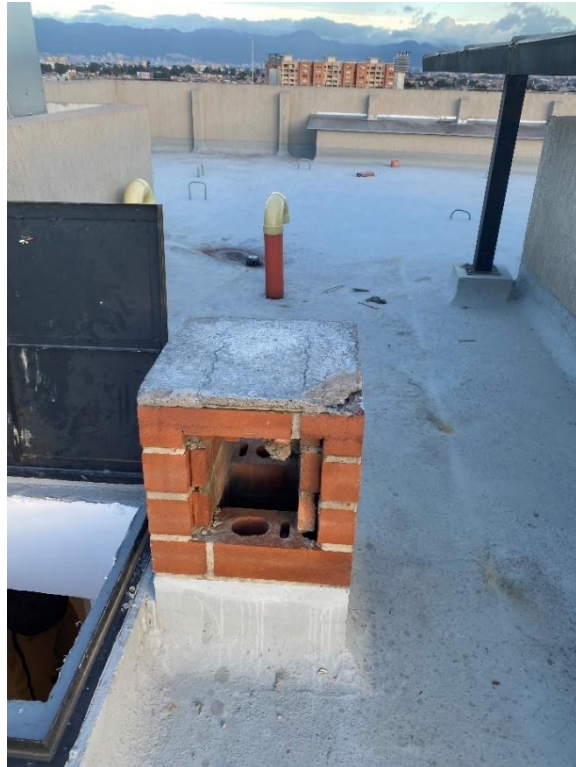
Foto 127. Rematar muerte y poner rejilla

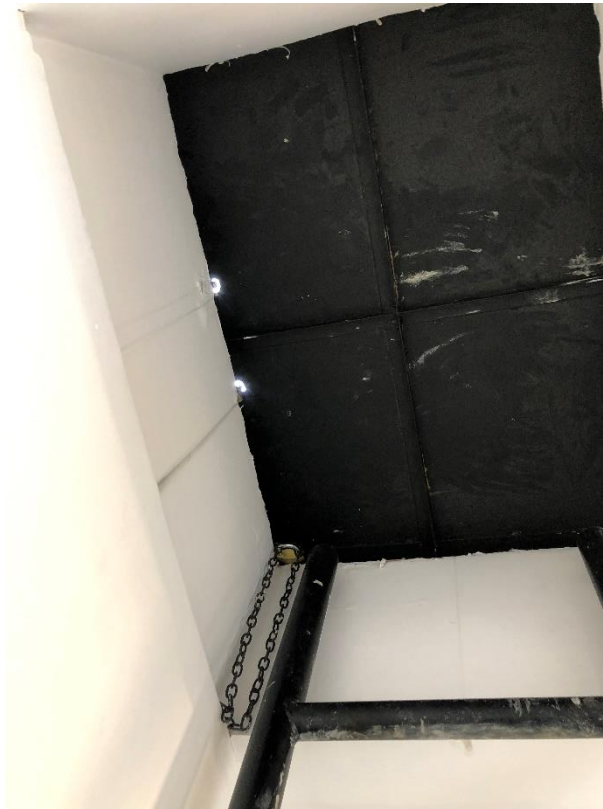
Foto 128. Tapa de claraboya diferente

La claraboya instalada no es la misma de las demás torres, esta tiene ángulos inferiores, no tiene agarradera para la abrirla y no tiene un sistema que permita su cierre, ver foto 129, esta debe ser como todas las instaladas en las otras torres, ver foto 145.

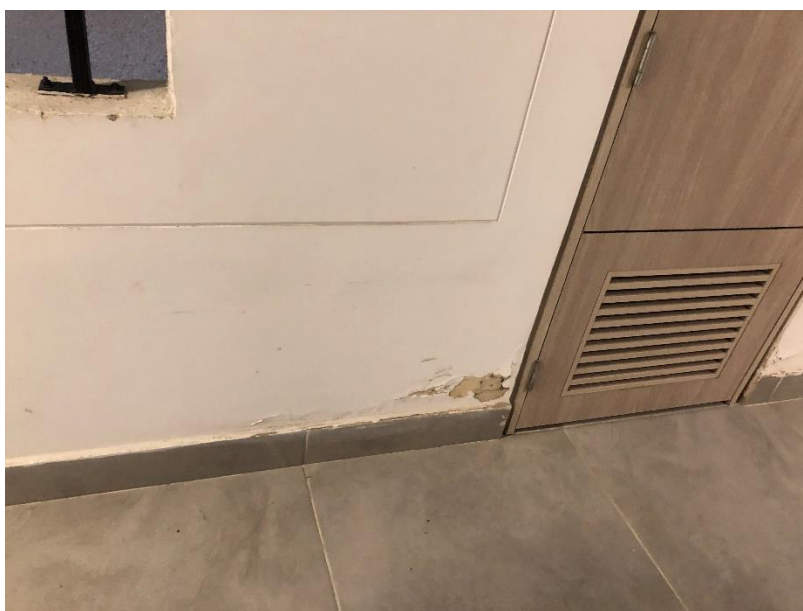
Foto 156. verificar humedad al lado de medidores apto 103

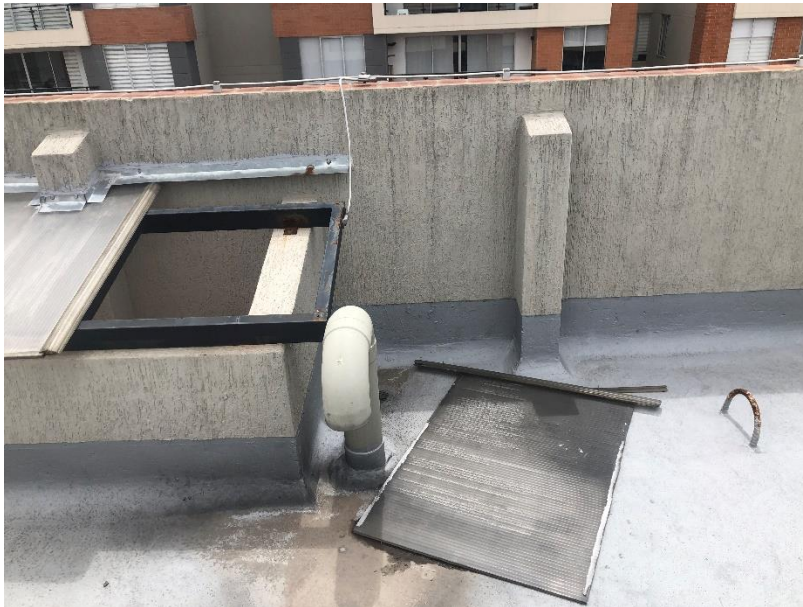
Foto 159. ajustar cubierta de balcón

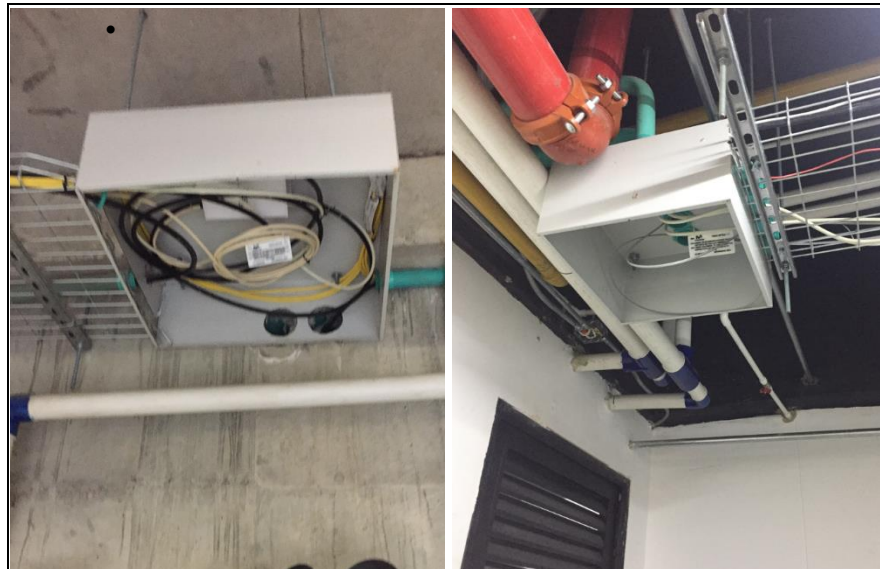
- Se solicita organizar y adecuar las redes del sistema comunicaciones, debido a que se evidencian tendidos sin protección algunas cajas de paso sin tapas.

Fotografía 19. Red de comunicaciones. Fuente propia.

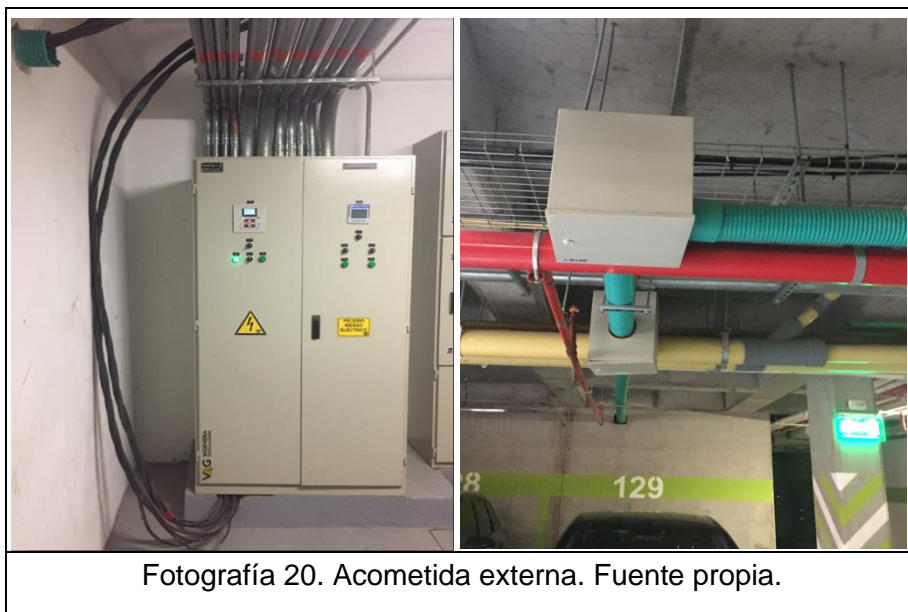
Fotografía 20. Acometida externa. Fuente propia.

- Se solicita tapar los espacios de los circuitos disponibles, para cada uno de los tableros de distribución instalados en cada una de las torres de apartamentos, con el fin de evitar contactos directos.
- Se solicita el retiro de la acometida provisional que está conectada al tablero de servicios comunes +T-SC. y esta tendida mediante la tubería corrugada, teniendo en cuenta que este circuito es para alimentar cargas por fuera de la copropiedad.

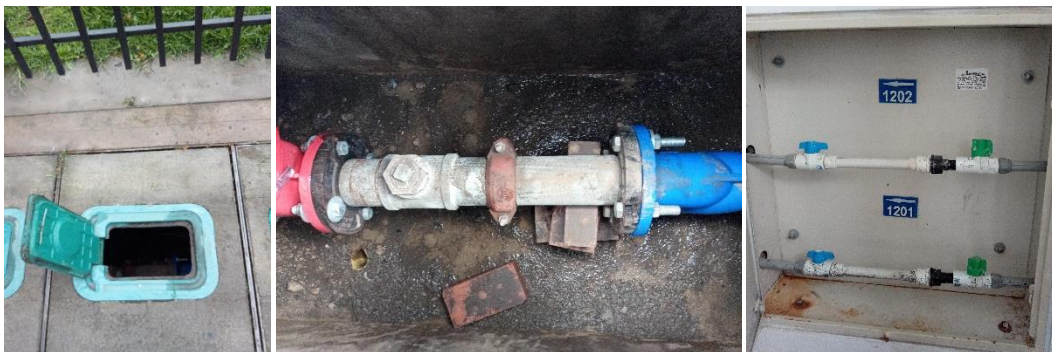
- Se evidencia que falta la instalación del medidor de agua potable totalizador y de apartamentos. (Omisión)

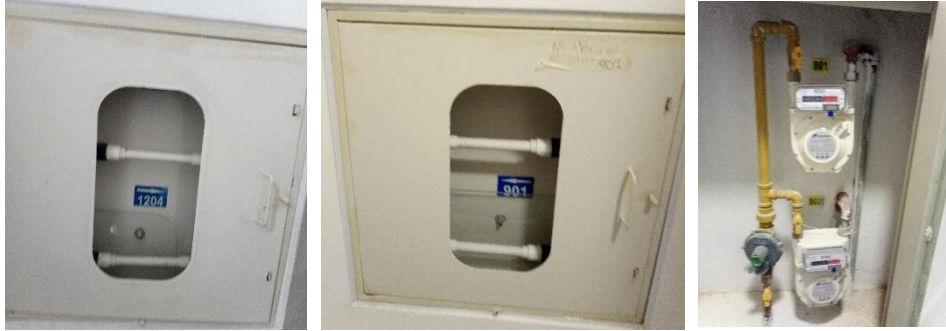
- Se evidencian cajillas de medidores sin vidrio o en mal estado. **(Omisión)**

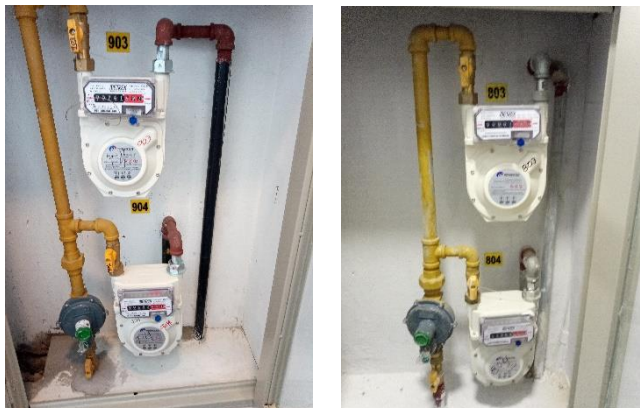
- Se evidencia que los medidores de gas no están debidamente soportados, se sostienen exclusivamente de la tubería. **(Omisión)**

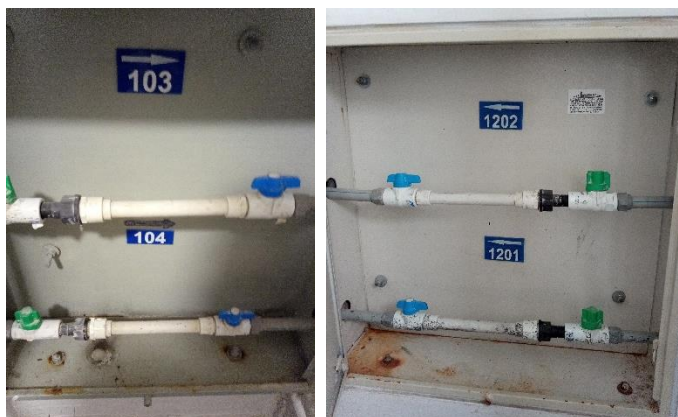
- Se evidencian goteras en algunas cajillas de medidores, las cuales deben ser corregidas. **(Omisión)**

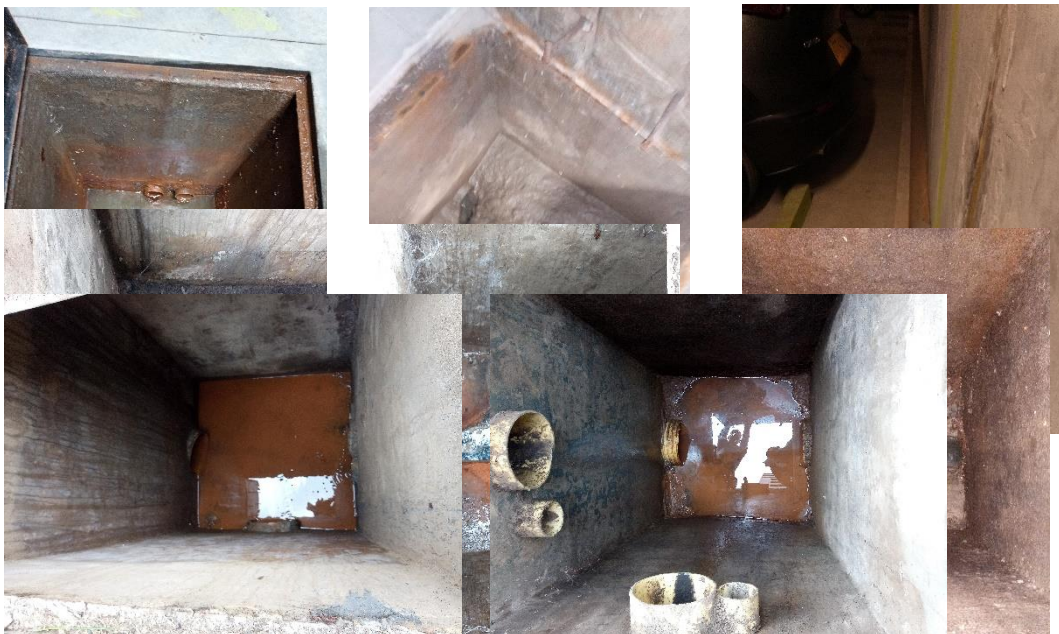
- Se debe garantizar que cada torre cuente con una válvula de corte en la columna principal de agua potable y con una válvula de corte y medio de drenaje para la columna de agua de la red contra incendios. **(Omisión)**
- No se evidencia el cumplimiento de NSR 10 J.2.5.1.10 (C), en donde indica que se requiere un sistema que permita la descarga de agua desde el extremo superior e inferior del ducto de basuras, que pueda utilizarse en caso de atascamiento de basuras o de conato de incendios, y que pueda activarse desde un lugar de fácil acceso ubicado en primer piso. **(Omisión)**
- Se evidencia en las redes enterradas de sótano y en las redes exteriores, la necesidad de realizar un sondeo y lavado de la tubería y cajas de inspección. En

donde sea necesario se deberán mejorar las cañuelas de cajas de inspección.
(Omisión)

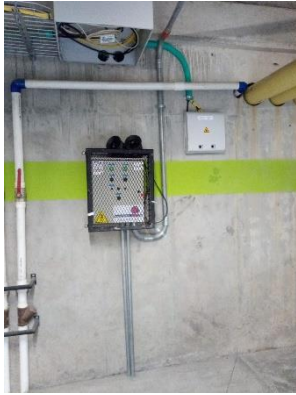
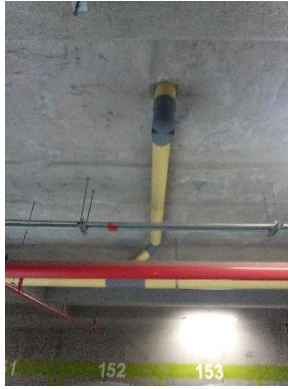
- Se debe garantizar que toda tubería PVC este adecuadamente soportada, sin superar distancia entre soportes de 1.2m en horizontal o 3m en vertical. **(Omisión)**

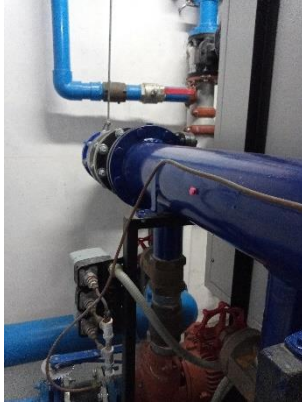
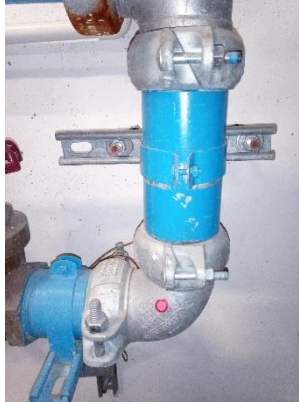
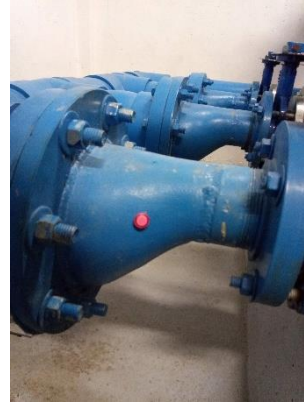
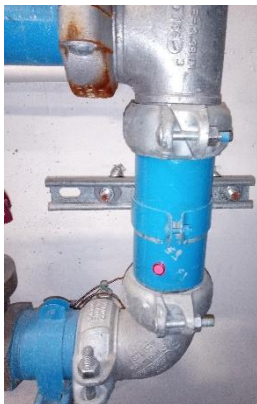
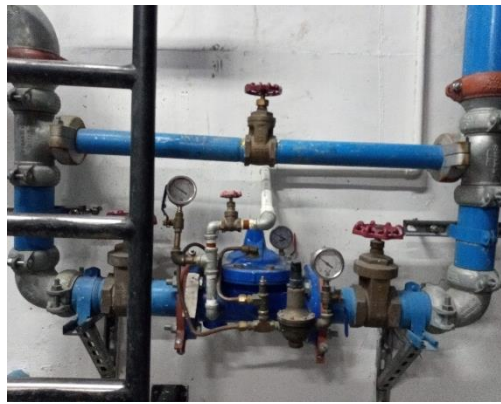
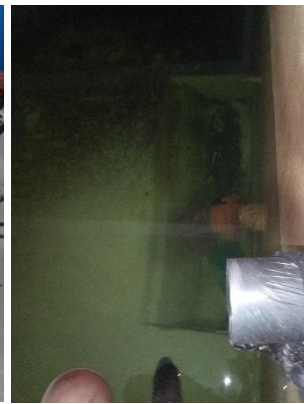
- S evidencia el uso de tuberías en acero galvanizado para las redes de agua potable en el cuarto de bombas, la cual, según NTC 1500 en su capítulo 7, no se encuentra aprobada para dicho uso, se debería cambiar por tubería en acero inoxidable, polipropileno u otra listada en la norma citada. **(Omisión)**

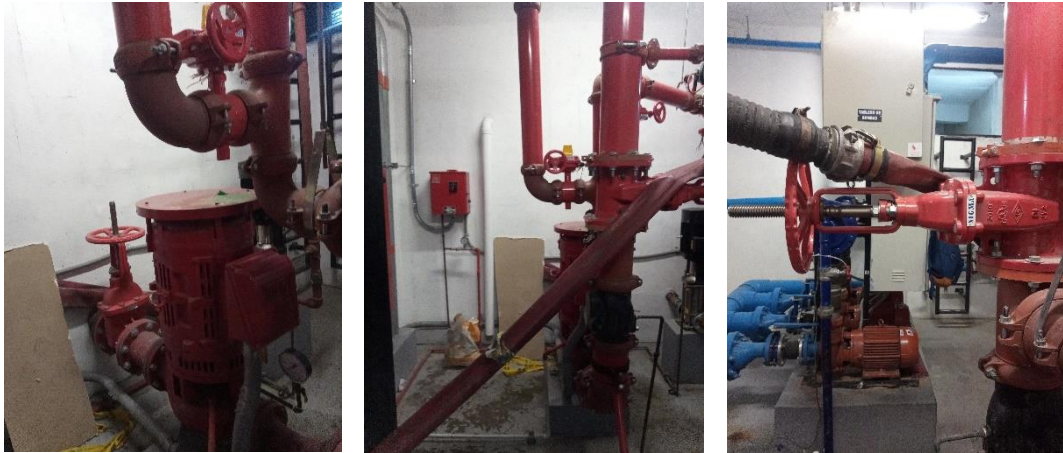
- Según NFPA 20 4.16 se deben supervisar las válvulas en su posición normal mediante alguno de los siguientes métodos: **(Omisión)**

1. Servicios de señalización de estación central.
2. Servicio de señalización local que provoque una señal audible en un punto constantemente atendido.
3. Bloqueo de válvulas.
4. Sellado de válvulas dentro de un gabinete cerrado y bajo control del dueño y una inspección semanal.

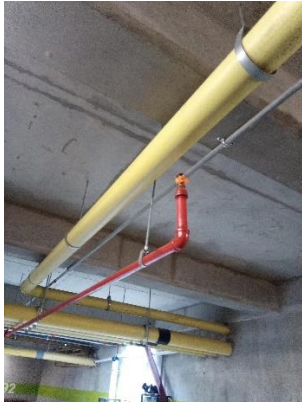
- Se evidencia que algunos colectores en parqueadero tienen pendiente menor al 1%, se debe garantizar fuerza tractiva de 0.15kg/m2. **(Omisión)**

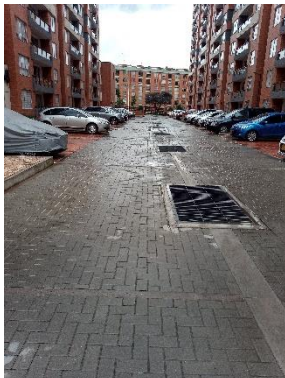
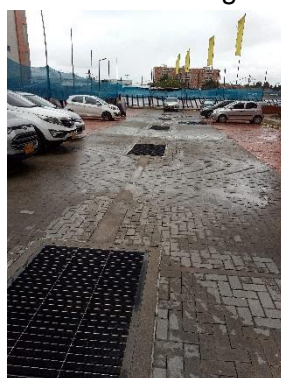
- Acorde a información de la administración se han presentado inconvenientes porque las bombas no se apagan al tener nivel bajo en el tanque, por lo que se deberá revisar y garantizar la correcta ubicación del flotador del equipo de presión. **(Omisión)**
- Acorde a información de la administración, entre mayo y junio se presentó una inundación en el sótano con lámina de agua de 10cm, motivo por el cual se requiere

la presentación de las memorias hidráulicas, en donde se pueda verificar las áreas y caudales aferentes a las redes de drenaje de sótano, incluyendo los que se puedan presentar a causa de las rejillas ubicadas en la placa del primer piso. **(Discrepancia)**

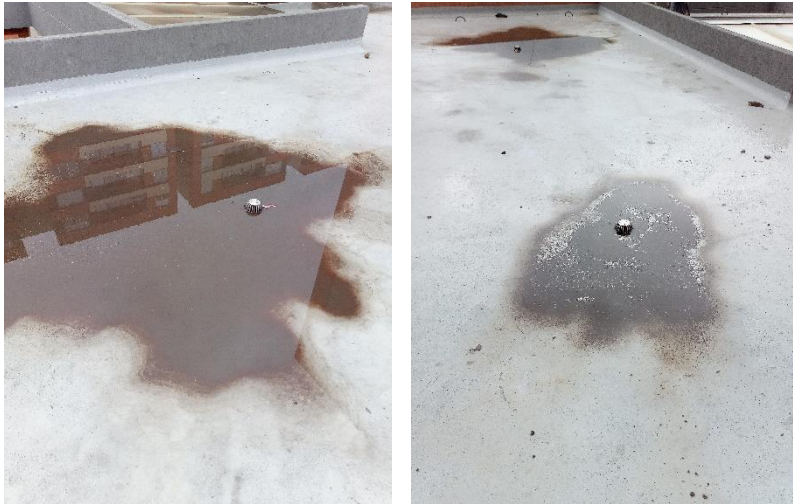
- Se evidencia un drenaje inadecuado en las cubiertas, se debe revisar la pendiente del acabado y que el remate con la tragante no permita la generación de una lámina de agua. **(Discrepancia)**

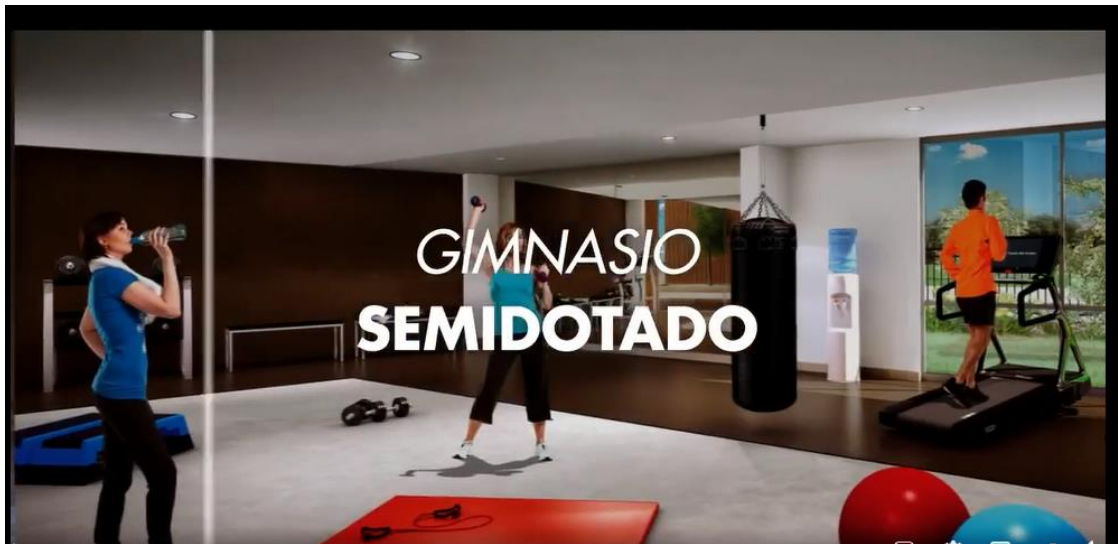
GIMNASIO SEMIDOTADO

El gimnasio entregado no satisface en lo más mínimo las necesidades de la copropiedad, toda vez que no se tuvo en cuenta el promedio de residentes y/o la cantidad de personas que acostumbran a realizar actividad física en el gimnasio.

Se calcula que en el gimnasio actualmente solo se podrían ejercitar un promedio de 4 a 6 personas máximo, lo cual es poco para el número de personas que habitan en altos de granada, las cuales acostumbran a disponer de un poco de su tiempo para cuidarse y hacer ejercicio.
