CONJUNTO RESIDENCIAL ALTOS DE GRANADA

INFORME AUDITORIA ARQUITECTURA Y ACABADOS

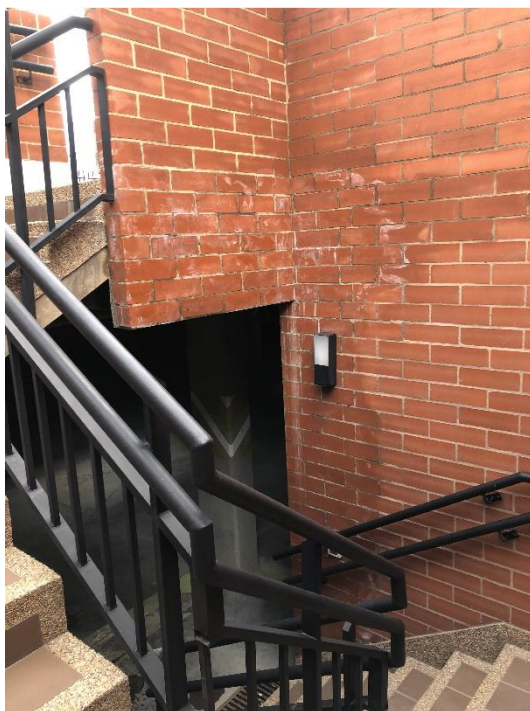
Foto 1. Humedad en los muros de la escalera al lado del parqueadero V-22

*Foto 2. Muros Escalera con humedad salida hacia el parqueadero V-22*

*Foto 3. Muros Escalera con humedad salida hacia el parqueadero V-22*

De la fotografía 1 a la 3 se observa que los muros del punto fijo de la escalera que colinda contra el parqueadero V22 no está impermeabilizado o no se realizó de forma correcta, como se observa el muro está completamente húmedo y presenta eflorescencias provocadas por la humedad y filtraciones que llegan al sótano, se recomienda revisar la calidad del material utilizado para la impermeabilización de estos muros y/o verificar si faltó impermeabilizarlo, de la misma manera sucede para las escaleras ubicadas en frente a la torre 2 ver foto 5 y 6, se recomienda desmanchar el muro e impermeabilizarlo correctamente y entregar garantía correspondiente. “las paredes de los sótanos pueden estar expuestas al agua proveniente del suelo saturado. Las paredes exteriores sobre el nivel del terreno normalmente están expuestas a lluvia impulsada por viento. Para evitar la penetración del agua, se deben estipular: un correcto detallado del diseño, un proceso de construcción correcto, la colocación de vierteaguas (cortagoteras) y de drenajes adecuados. Así mismo, a las paredes se les debe aplicar tratamiento que las proteja de la penetración de agua.” NTC 4026; “ARTÍCULO B.5.1.3. Todos los elementos de una edificación, estructurales o no, que estén en contacto con el exterior deben protegerse adecuadamente contra la humedad, la temperatura o cualquier otro agente externo que pueda afectar tanto la apariencia y características físicas del elemento, como las condiciones mínimas de higiene, salubridad y comodidad internas.” CÓDIGO DE CONTRUCCIÓN DE BOGOTÁ; “Toda la escorrentía superficial de las aguas lluvias que caen a un predio construido deben ser encauzadas por un sistema de desagüe para aguas lluvias” NTC 1500

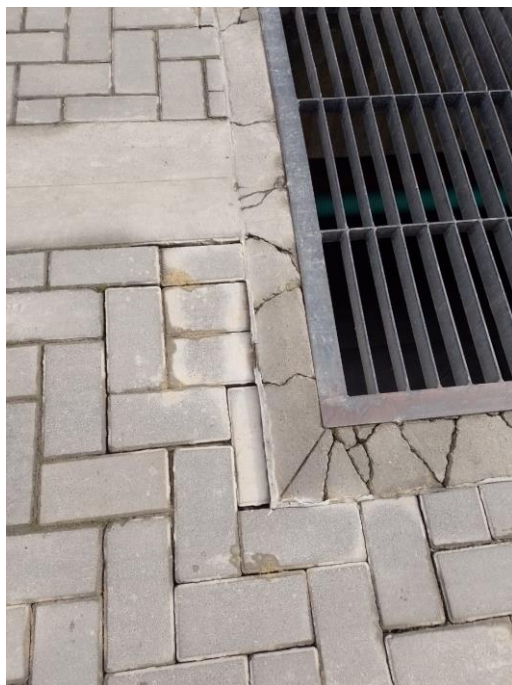
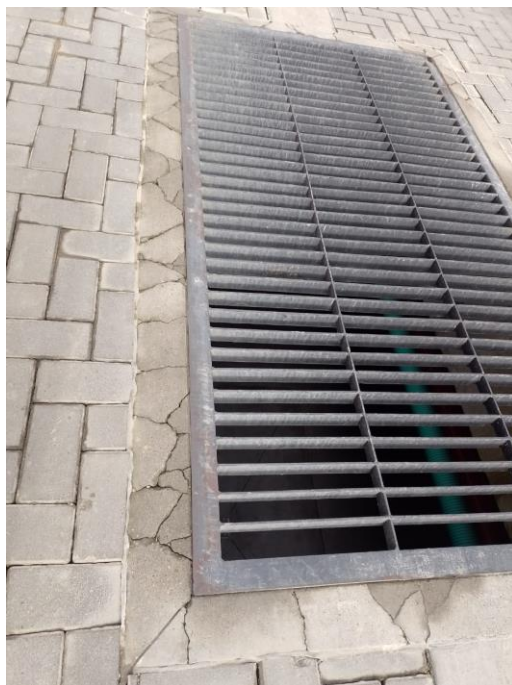
*Foto 10. marco de las rejillas en circulación de parqueadero fisurado*

*Foto 11. marco de las rejillas en circulación de parqueadero fisurado*

Se evidencia que en algunos de los marcos de las rejillas de ventilación hacia los sótanos están totalmente fisurados ver foto 10 y 11, estos marcos deben estar contruidos con la capacidad de soporte del tráfico vehicular, se recomienda rehacer estos marcos afectados con materiales adecuados para la resistencia requerida para la circulación vehicular, estos deben quedar como se puede observar en la foto 13 que da hacia la parte trasera de las torres 4 y 5 donde los marcos se observan con una apariencia y funcionalidad adecuada.

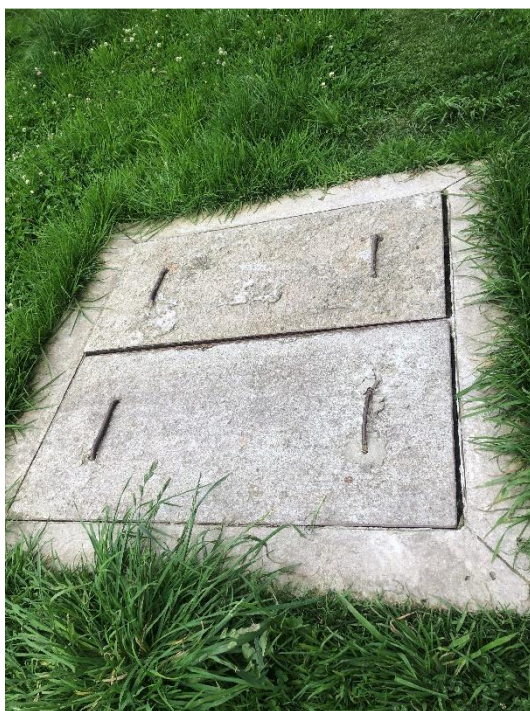
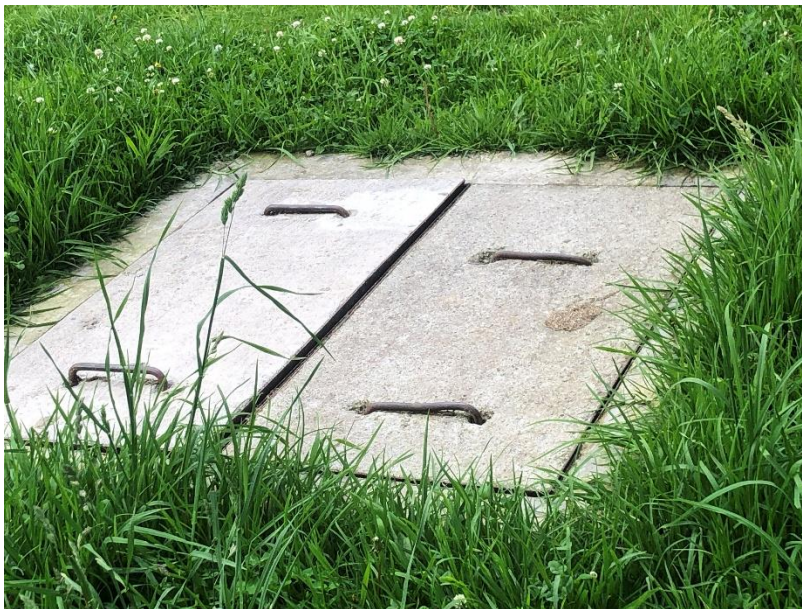
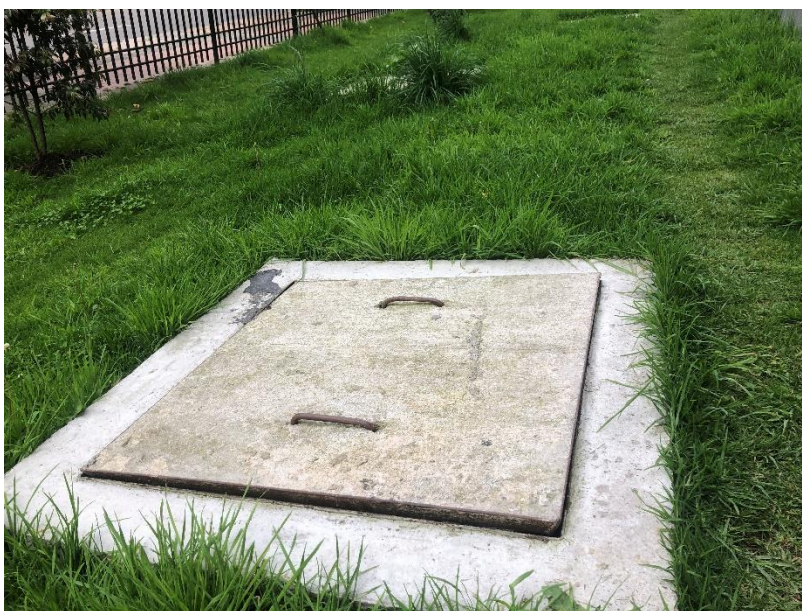
*Foto 14. Tapas de inspección no cierran correctamente*

*Foto 15. Manijas dobladas no levantan*

*Foto 16. Tapa no asienta correctamente sobre la caja y la manija no baja*

*Foto 17. tapa no encaja en la caja y las manijas no bajan correctamente*

Se debe verificar en general que las tapas de las cajas de inspección cumplan con las condiciones para las cuales están diseñadas, deben tener la función de tapar toda la caja de inspección de forma correcta, no deben presentar desajustes, sus agarraderas y/o manijas deben estar sin deformaciones ni presentar roturas, en la fotografías 14 a la 17 se observa como varias tapas no encaja correctamente con la caja al igual que muchas de las agarraderas dobladas o en mal estado e incluso no bajan quedando levantadas o lo contrario no suben correctamente, como se observa en la foto 18 la ubicación de las cajas es en el antejardín por lo que se recomienda una revisión general de las tapas verificando que estas tapen uniformemente la caja y que sus manijas no estén levantadas ni deformadas con el fin de evitar caídas y/o tropiezos de las personas que circulan por este antejardín. “La tapa asienta uniformemente en el marco, no queda con desniveles y juegos no especificados” NTC 1393.

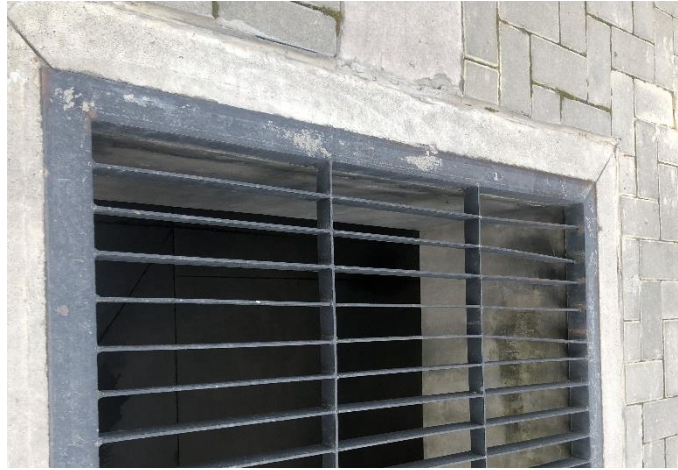
*Foto 20 Rejilla de ventilación frente el parqueadero 96 y 15*

En la foto 20 se observa que una de las rejillas de ventilación frente al parqueadero 96 tiene unas platinas sueltas y/o desprendidas del marco lateral, esto se está presentando en otras rejillas más lo que genera la incertidumbre de que con el tiempo se puede presentar de forma general preocupando que se pueden ir soltando más platinas y generar un riesgo de accidente al quedar sin el soporte suficiente, estas rejillas deben ser totalmente resistentes al tráfico vehicular por lo que se solicita se haga el cambio de esta rejilla y/o corrección antes de que más platinas se sigan desprendiendo, así como verificar de manera general cada rejilla.

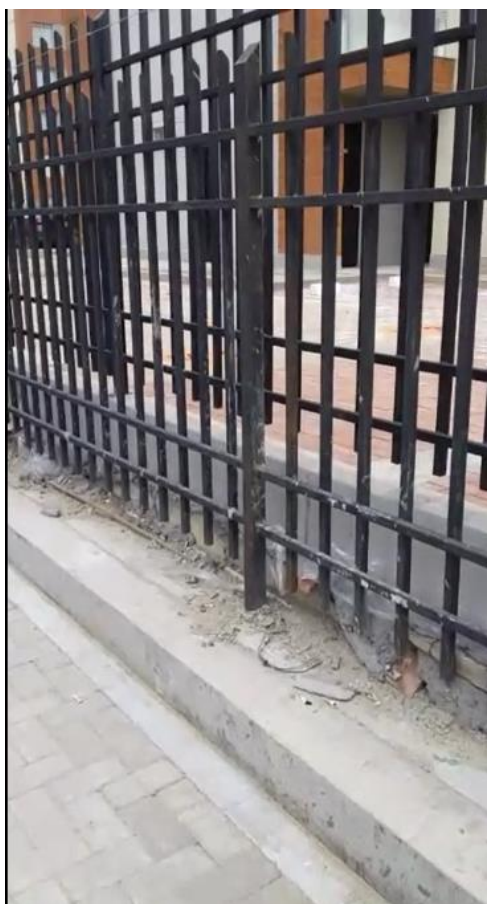
*Imagen Fuente Administración 1. Cerramiento colindante a nuevo proyecto norte*

Rematar correctamente el cerramiento hacia el costado norte colindante con la construcción nueva, ver imagen 1.

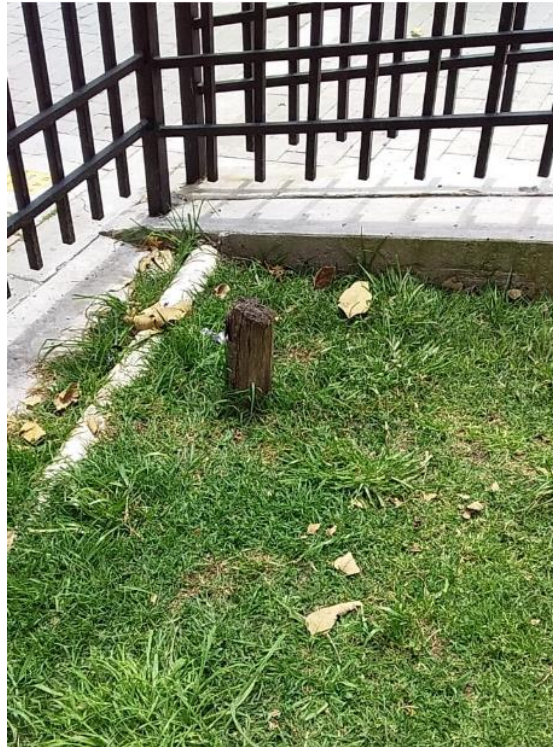
*Imagen Fuente Administración 2. Esquina noroccidental*

Retirar base de poste de madera saliente del césped zona nor-occidental y rellenar hueco, ver imagen 2.

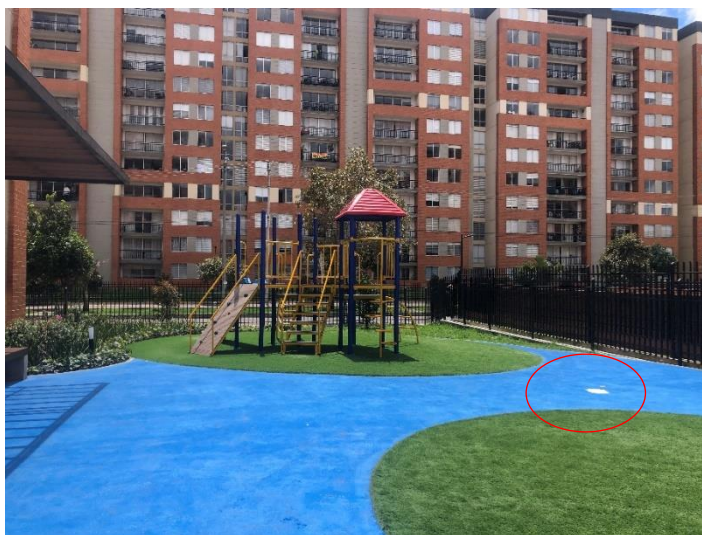
Foto 28. Parque infantil

Foto 29. Levantamiento de acabado de piso

Como se observa en la foto 28 y 29 se tiene desprendimiento del material de piso color azul, se solicita reparar este levantamiento de material, evitando que se reflejen los desprendimientos de este, para esto se solicita que se haga llegar un documento por parte del proveedor del material instalado donde detalle el proceso que se debe realizar para las reparaciones de los desprendimientos presentados, para que este mismo proceso sea el que realice la constructora para las reparaciones.

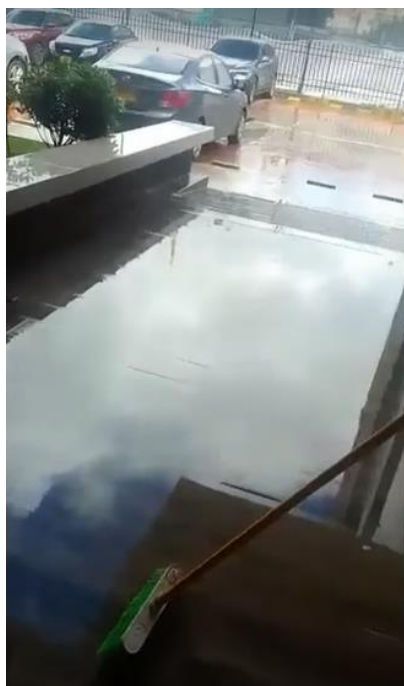
Foto 31. Zona de inundación frente al ascensor de zonas comunes

*Foto 32. empozamiento de agua en terraza BBQ*

Como se observa en la foto 31 y 32 en días de lluvia la zona de circulación hacia el ascensor se inunda, esto puede generar graves problemas por la cercanía del ascensor, este piso al estar cercano a la zona exterior está expuesto a recibir aguas lluvias y este mismo debe tener inclinación hacia la rampa para que esta agua sea direccionada hacia los desagües, se recomienda revisar la inclinación del piso y ajustarla hacia los desagües cercanos para evitar inundaciones y/o empozamientos de aguas o implementar una pérgola para que aislé el agua lluvia y esta sea conducida hacia los desagües reduciendo el flujo del agua lluvia en esta área, con esta solución se protegería de forma más efectiva el ascensor. “PARÁGRAFO D.3.4.1.2. Toda edificación debe poseer un sistema para la evacuación de aguas lluvias provenientes de techos, patios, azoteas y otras áreas descubiertas.” CODIGO DE CONSTRUCCIÓN DE BOGOTA

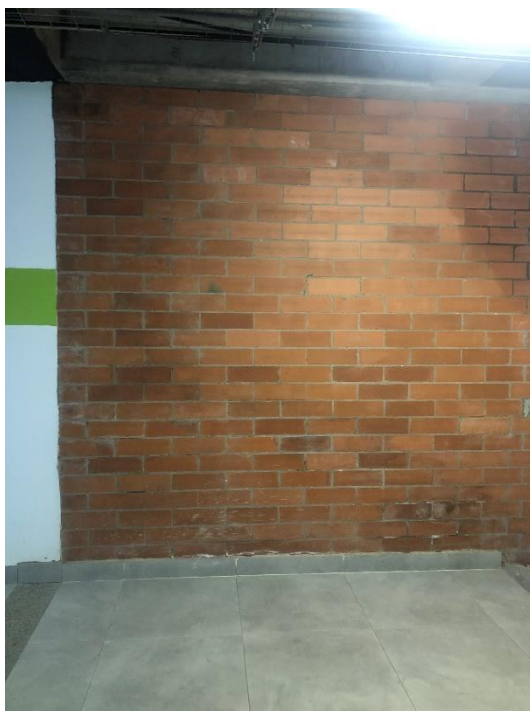
*Foto 34. Humedad muro al ingreso de la rampa*

*Foto 35. Humedad parqueaderos 242-243 y 244*

*Foto 38 humedad en la placa de techo frente a parqueadero 149 y 150*

*Foto 40 humedad por escalera cercana al parqueadero 215*

*Foto 41. Humedad en muro hacia la torre 2, al lado de escaleras*

Uno de los hallazgos más relevantes del sótano son las humedades (fotografía 35 a la 43) donde se observa manchas y eflorescencias causadas por la humedad y/o filtraciones provenientes desde la plataforma superior dañando el aspecto del concreto, es importante subsanar las filtraciones provenientes de la placa superior y así evitar no solo daños estéticos de la estructura como se observa en el muro en la foto 35 al ingreso del sótano por la rampa, en las fotos desde las 36 a la 43 en la placa superior, en las fotos 38,39 y 40 también se observa un gran deterioro por la humedad de estas dos escaleras afectando la circulación y empozamientos de agua bajo estas y así mismo de los vehículos que están ubicados en este nivel ya que como se puede observar en la fotografía 36 y 37 el goteo de agua de estas filtraciones llega a la placa de piso y este goteo puede dañar los bienes (vehículos) que se encuentren debajo de estas afectando el uso de los parqueaderos en general y puntualmente los parqueaderos 242,243 y 244. Se recomienda las reparaciones de las filtraciones y verificación de la funcionalidad de impermeabilización de la placa superior de la plataforma de parqueaderos, una vez reparadas todas estas filtraciones y humedades se recomienda proceder a la limpieza de cada elemento afectado para evitar su deterioro y mal aspecto. “las paredes de los sótanos pueden estar expuestas al agua proveniente del suelo saturado. Las paredes exteriores sobre el nivel del terreno normalmente están expuestas a lluvia impulsada por viento. Para evitar la penetración del agua, se deben estipular: un correcto detallado de diseño, un proceso de construcción correcto, a colocación de vierteaguas (cortagoteras) y de drenajes adecuados. Así mismo, a las paredes se les debe aplicar tratamiento que las proteja de la penetración de agua.” NTC 4026; ARTÍCULO B.5.1.3. Todos los elementos de una edificación, estructurales o no, que estén en contacto con el exterior deben protegerse adecuadamente contra la humedad, la temperatura o cualquier otro agente externo que pueda afectar tanto la apariencia y características físicas del elemento, como las condiciones mínimas de higiene, salubridad y comodidad internas. CÓDIGO DE CONSTRUCCIÓN DE BOGOTÁ.

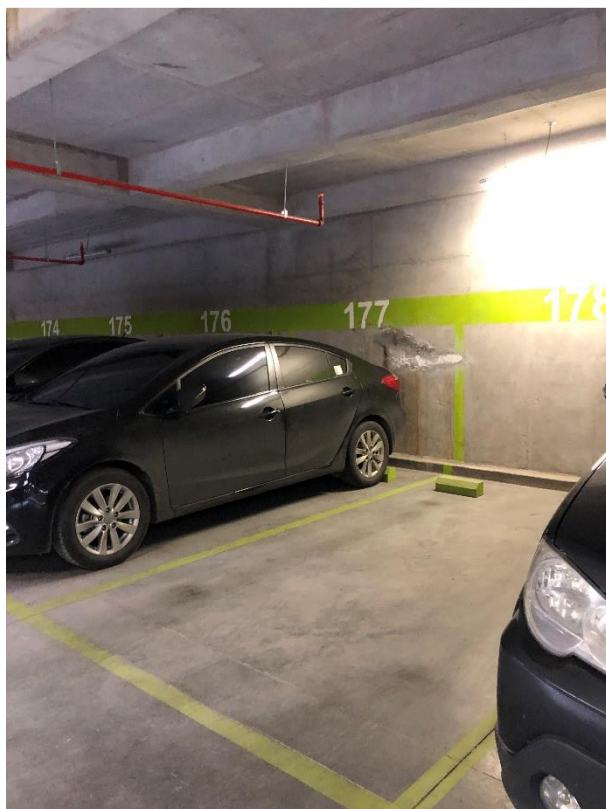
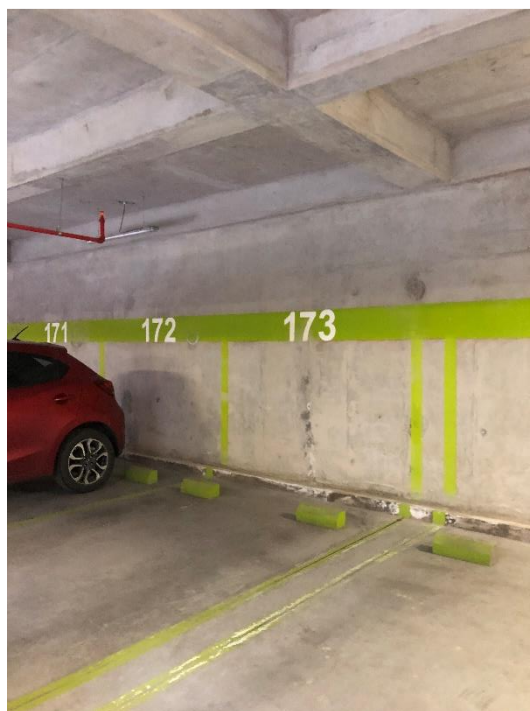
*Foto 47. Humedad parqueadero 177*

*Foto 48. Humedad parqueadero 173*

*Foto 51. Humedad muro halla torre 5*

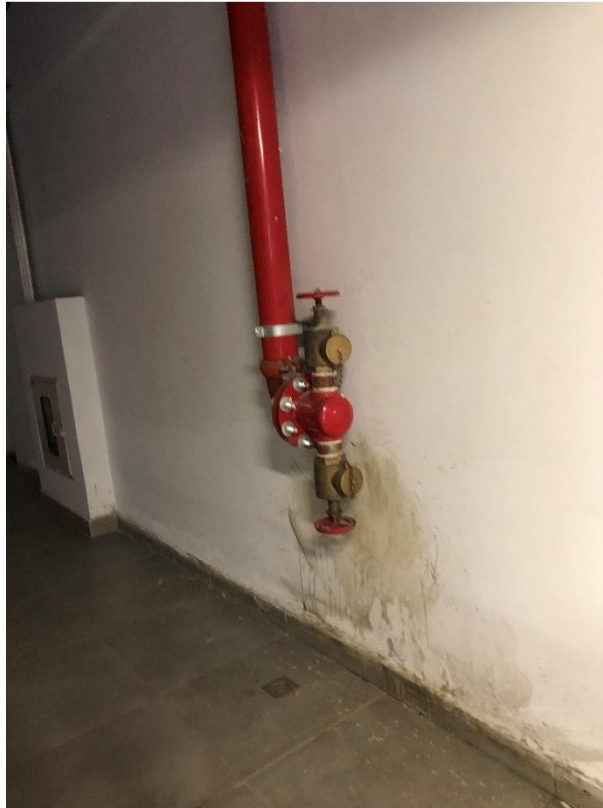
*Foto 53. Humedad en muro frente a cuarto de bombas*

Fotografías 44 a la 54 Adicional a las humedades provenientes de la planta superior también se encontraron humedades provenientes directamente por lo muros de contención y en los muros del halla hacia los ascensores del as torres provocando machas y eflorescencias afectando los acabados y apariencia de estos, los parqueaderos afectados son: 141,142,143, V27,150,224,163 al 169,177,173,182,183 en estos incluso el agua sale de forma muy visible tipo chorro , a los muros de acceso a las torres 3 y 5, al muro contra la RCI frente al cuarto de bombas y el muro del cuarto de bombas. Se deben subsanar las humedades encontradas y reparar las filtraciones y finalmente los acabados afectados. “ARTÍCULO B.5.3.8. Impermeabilización de tanques para agua. Los tanques para agua deben impermeabilizarse siguiendo las recomendaciones de los artículos B.5.3.2 y B.5.3.3. PARÁGRAFO B.5.3.9.2. Para estos cuartos la impermeabilización debe efectuarse de tal manera que no deje pasar la humedad del interior hacia el exterior. NTC 4026; ARTÍCULO B.5.1.3. Todos los elementos de una edificación, estructurales o no, que estén en contacto con el exterior deben protegerse adecuadamente contra la humedad, la temperatura o cualquier otro agente externo que pueda afectar tanto la apariencia y características físicas del elemento, como las condiciones mínimas de higiene, salubridad y comodidad internas. CÓDIGO DE CONSTRUCCIÓN DE BOGOTÁ.

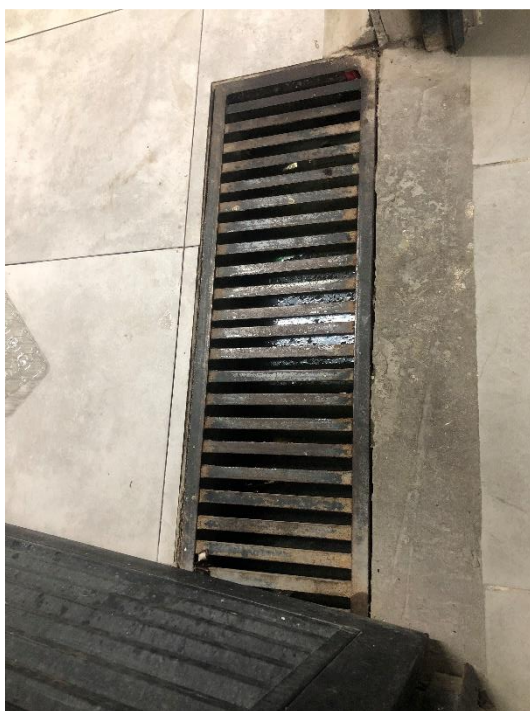
*Foto 59. Sifón cuarto de basuras Torre 3, tapado y sin rejilla*

En los cuartos de basuras se encontraron varias observaciones relacionadas en las fotos 55 a la 67, los cuartos de basuras de las torres 1,2 3 no tienen rejilla en el sifón a diferencia de las torres 4 y 5 que, si la tienen, se deben instalar las rejillas faltantes. “5.11.1 Los desagües de pisos serán considerados aparatos de fontanería, y cada desagüe debe estar dotado de una rejilla” NTC 1500; los cuartos de basuras de las torres 2,4 y 5 no tienen señalización del cuarto de basuras como si lo tiene la torre 3; en el cuarto de basuras de la torre 2 al lado de la puerta hace falta un aparato eléctrico y falta rematar contra tubería ver foto 57 en esta misma foto se observa que la puerta presenta oxido, se recomienda pintar con pintura resistente a la corrosión, este cuarto permanece con agua en el piso proveniente del ducto de basuras, se revisó y esta debe venir desde la planta 1 ya que hacia arriba no se ve este goteo de agua en ninguna de las plantas superiores, el agua que llega es limpia por lo que se recomienda verificar la posible filtración y subsanarla ver foto 58 y 59; el cuarto de basuras de la torre 4 no tiene cerradura ver foto 58, instalar la cerradura correspondiente ver foto ; el cuarto de basura de la torre 5 tiene la cerradura suelta y presenta una humedad en la parte superior en el contorno de una de una tubería ver fotos 63 y 64, se debe sellar la posible filtración y limpiar el muro e instalar correctamente la cerradura. Adicionalmente se pudo evidenciar que ninguno de estos cuartos tiene punto de agua, todo cuarto de almacenamiento de basuras debe contar con suministro de agua tal como lo indica el Decreto 2104 de Julio 26 de 1983 del ministerio de Salud en el artículo 22: “De las áreas para almacenamiento de basuras. Las áreas destinadas para almacenamiento colectivo de basuras en las edificaciones de que trata el artículo anterior, cumplirán como mínimo, con los siguientes requisitos: b. Tendrán sistemas de ventilación, de suministro de agua, de drenaje y prevención y control de incentivos”.

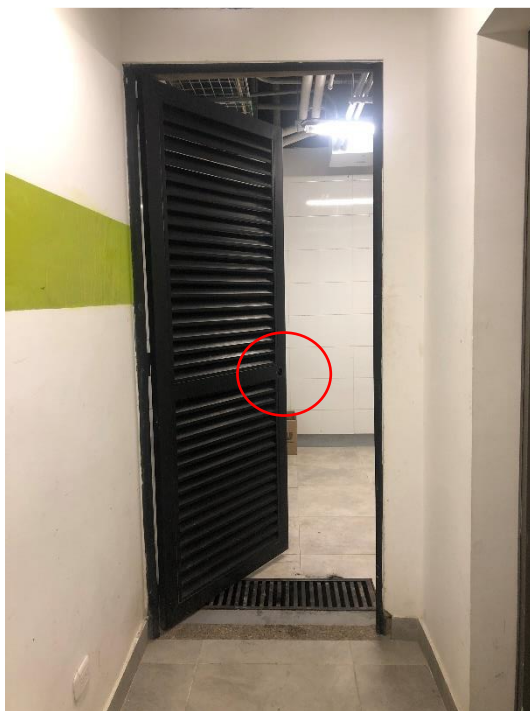
*Foto 60. Cuarto de basuras torre 4 sin señalización ni cerradura*

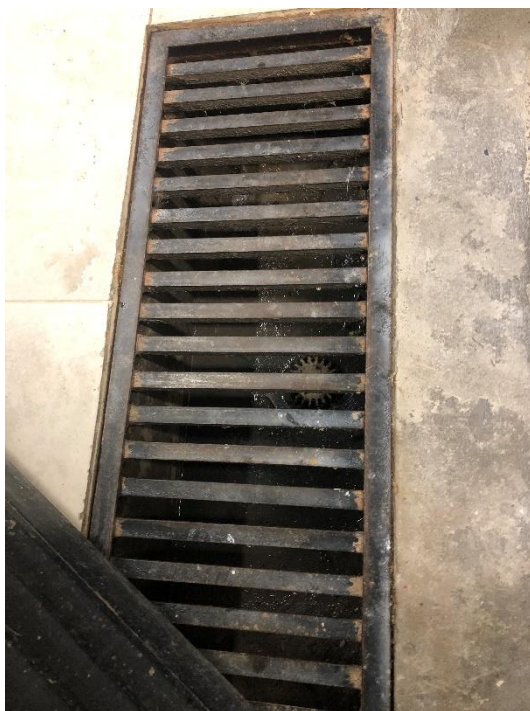
*Foto 61. Cuarto de basuras de la torre 5, con rejilla en el sifón*

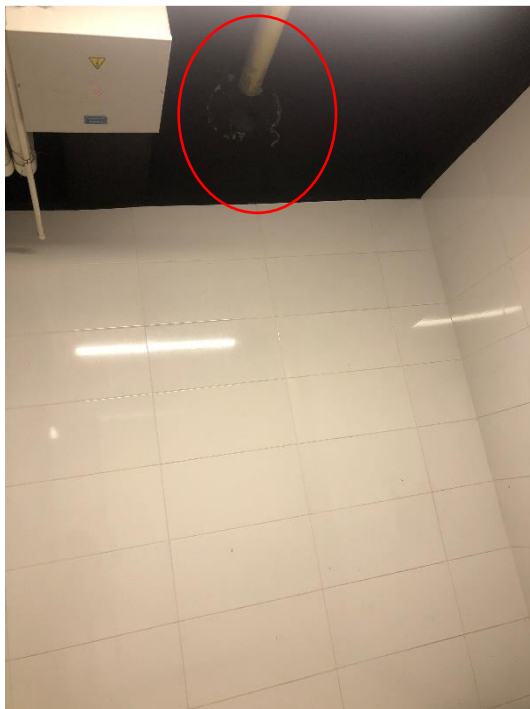
*Foto 62. Humedad al contorno de la tubería en cuarto de basuras torre 5*

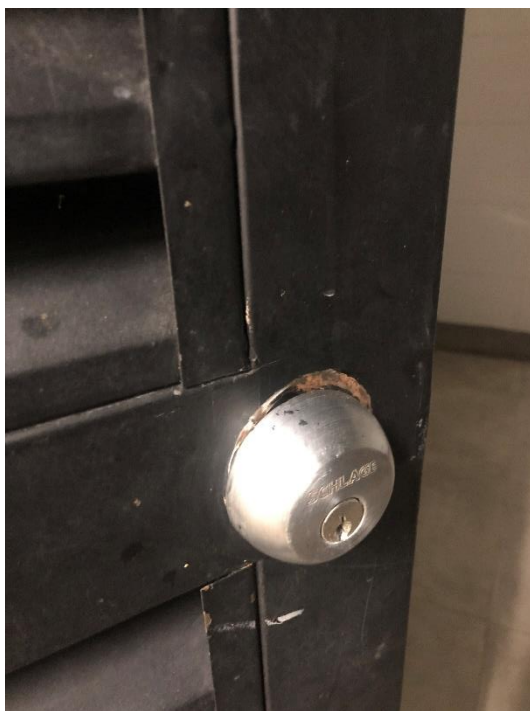
*Foto 63. Cerradura suelta y oxido en puerta Torre 5 cuarto de basuras*

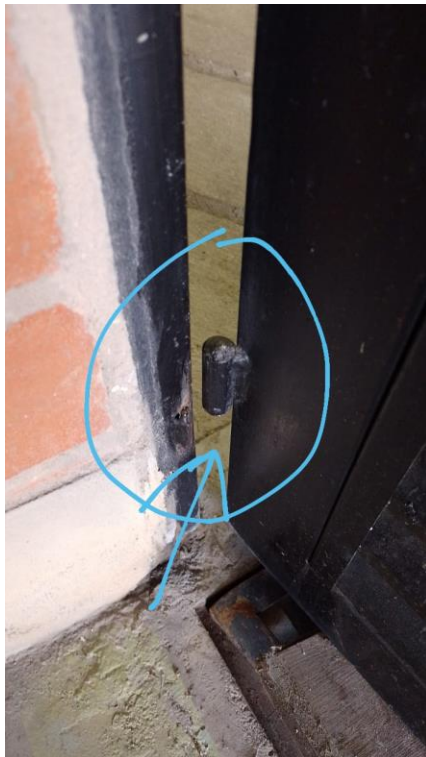
*Foto 65. Bisagra suelta en el parte inferior cuarto de basuras pp*

La puerta de acceso al cuarto principal de basuras de acuerdo al plano arquitectónico CU-002 debe abrir hasta 90 grados ver ilustración 3, pero esta evidentemente abre mucho más invadiendo el área de parqueo y con pudiendo afectar al vehículo estacionado en el parqueadero 241 como se puede ver en la foto 65, por lo que se recomienda instalar un sistema para evitar que esta puerta abra más

de 90 grados para evitar daños al vehículo del parqueadero mencionado, adicionalmente la bisagra inferior de esta puerta se desoldó por lo que se solicita repararla una vez se ajuste su cierre.

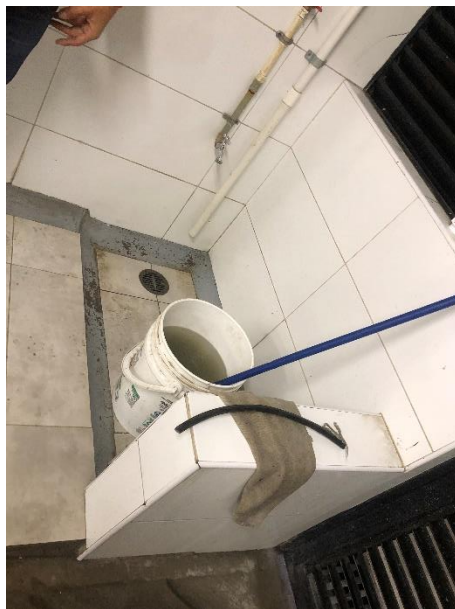
*Foto 66. Lava traperos*

Por otro lado, como se observa en la foto 67 se recomienda implementar un bordillo que impida que el agua sobrealga de la zona del lava traperos ya que cuando se hace uso de este el agua alcanza a sobresalirse impidiendo un uso adecuado del mismo.

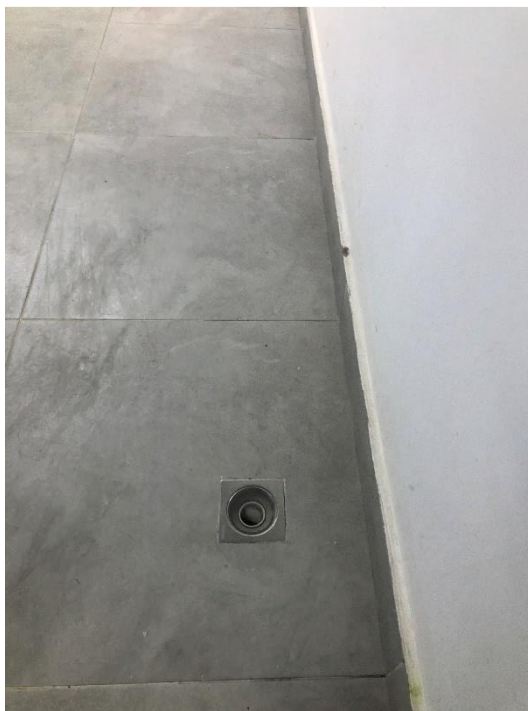
*Foto 69. Sifones sin rejillas*

En todos los halls's de acceso a las torres hace falta rejillas en los sifones en general hace falta un 50% de ellas ver foto 70, en la foto 71 se observa la rejilla que debe ir instalada. "5.11.1 Los desagües de pisos serán considerados aparatos de fontanería, y cada desagüe debe estar dotado de una rejilla" NTC 1500.

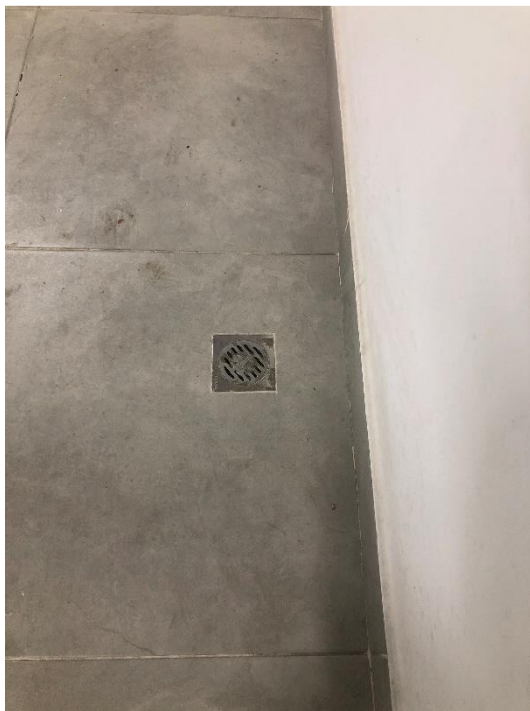
*Foto 70. Sifón con rejilla*

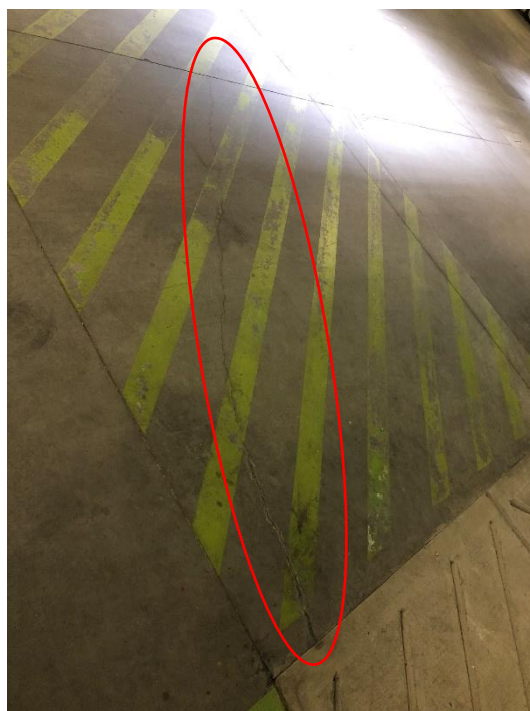
*Foto 73. Fisura en placa de piso frente al hall hacia torre 3*

En la placa de circulación de piso del parqueadero se observan algunas fisuras ver foto 74 y 75, se recomienda resanarlas para evitar que sigan dilatándose y afecte la apariencia del acabado de la placa.

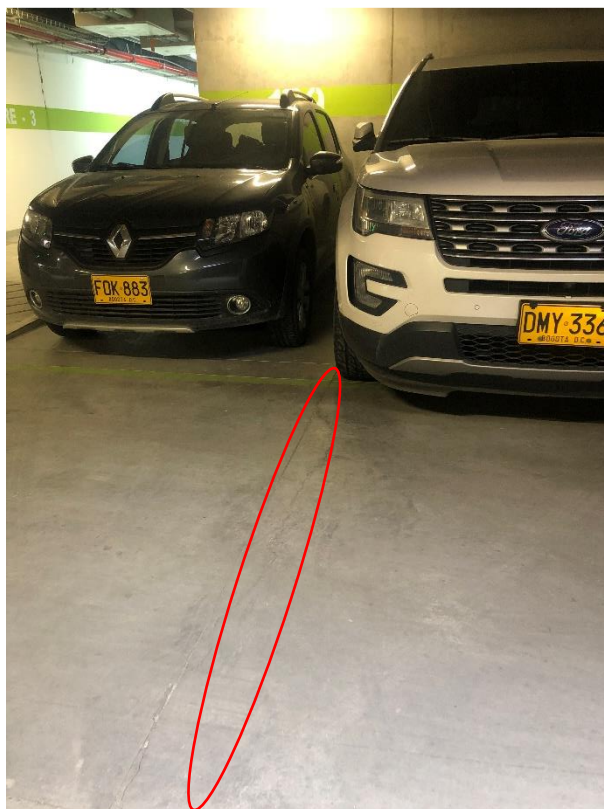
*Foto 74. Fisura en placa de piso en circulación frente al parqueadero 139*

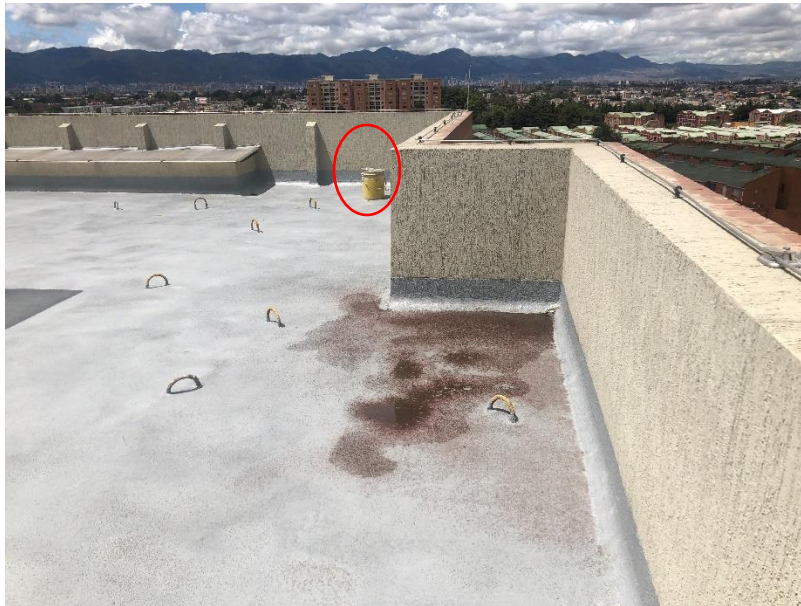
*Foto 78. Empozamientos de agua en cubierta y materiales de construcción*

En todas las cubiertas en general se evidencia empozamientos de agua en la superficie de piso de la planta y en la placa de cubiertas de los ascensores, ver el registro fotográfico desde la foto 79 a la 191, se debe corregir la pendiente para que el agua circule correctamente hacia los sifones y estos evacuen el agua, estos empozamientos pueden generar un pronto deterior del sistema de impermeabilización de la cubierta, por otro lado en las cubiertas de los ascensores adicional al empozamiento no se detecta un sistema de impermeabilización, la constructora debe verificar e informar que impermeabilización se tuvo en cuenta o en su defecto realizarla “5.11.4 Pendiente del piso. Los pisos deben tener inclinaciones hacia los desagües; 12.1.11.1.1 Desagües principales de cubiertas- Todas las áreas de cubierta de un edificio deben ser evacuadas por la red de desagües de aguas lluvias.” NTC 1500; “PARÁGRAFO B.5.4.2.2. Facilidad de evacuación de agua” CÓDIGO DE CONSTRUCCIÓN DE BOGOTÁ.

En general se observa materiales de residuos de construcción en las cubiertas, se debe retirar todos estos desechos y escombros que impiden la correcta circulación de agua, así como deterioro de la impermeabilización.

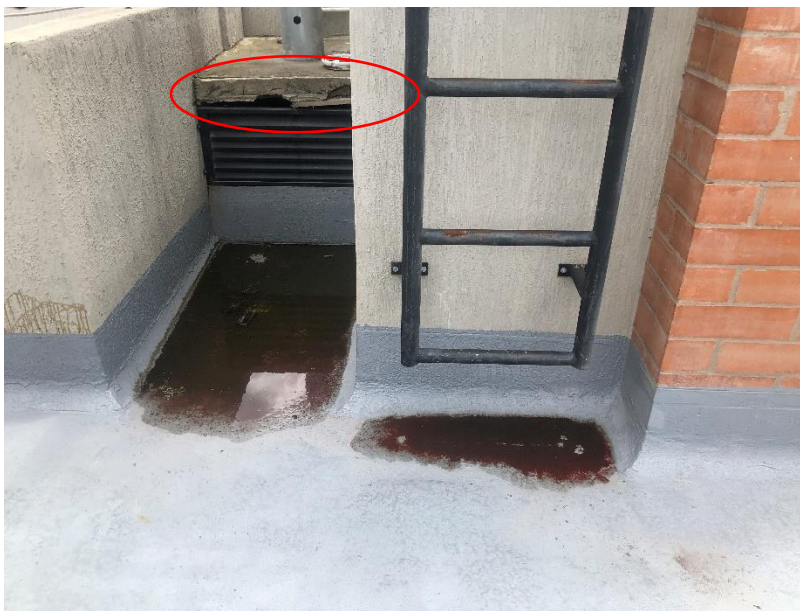
*Foto 80. empozamiento de agua y mal acabado contra rejillas*

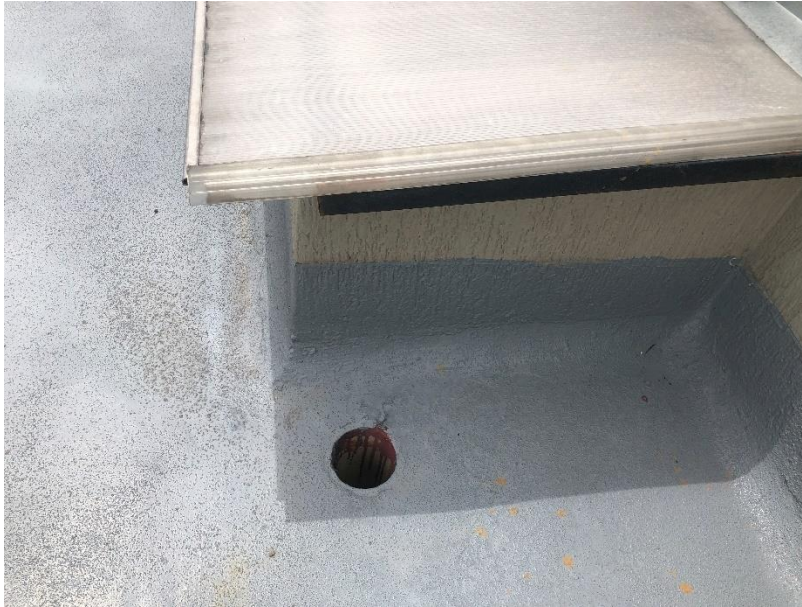
*Foto 82. Sifón sin rejilla*

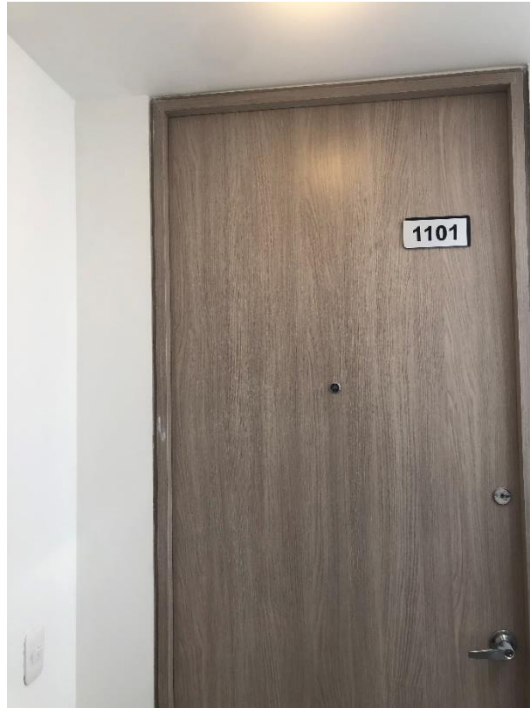
*Foto 92. Manchas de pintura en marcos*

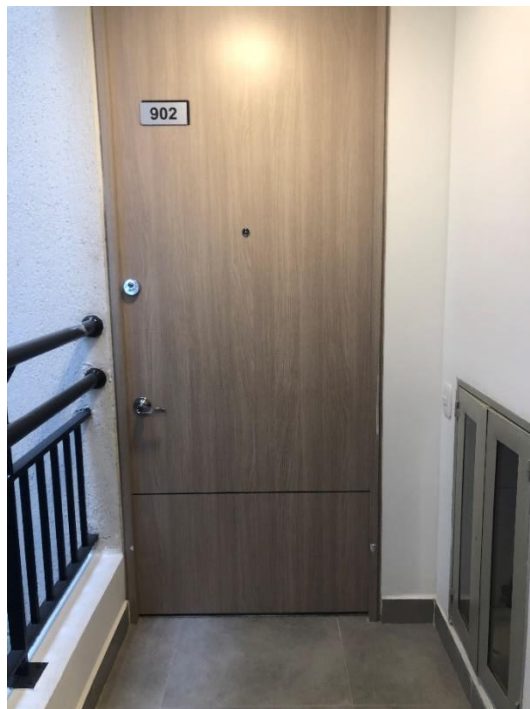
*Foto 93. Manchas de pintura en marcos*

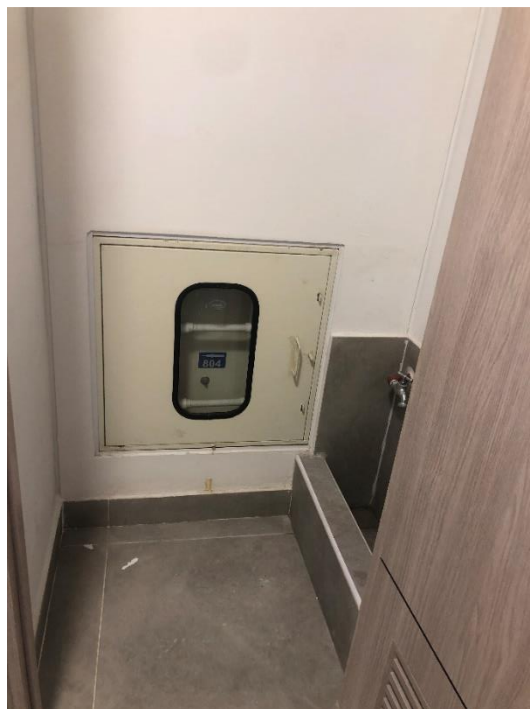
*Foto 97. Mancha de oxido en pared bajo el gabinete de medidores*

Rematar correctamente la toma eléctrica de techo en el piso 11, ver foto 97.

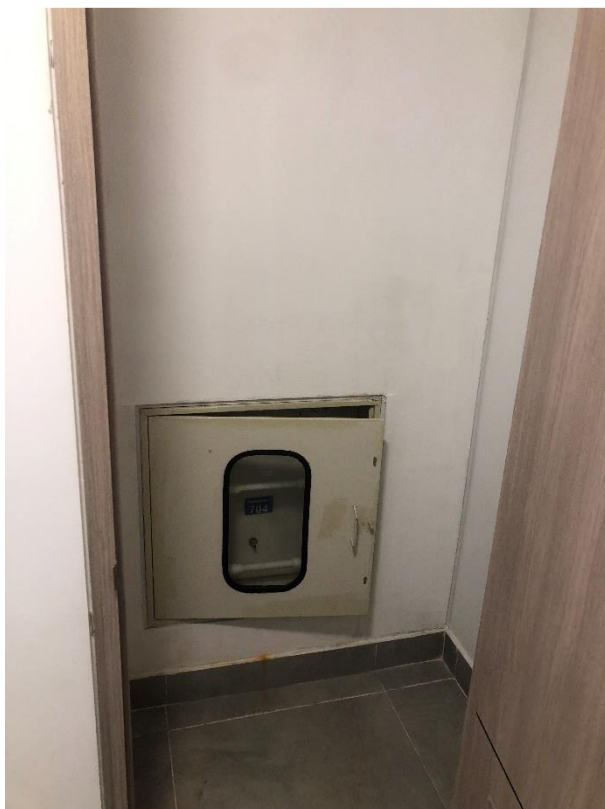
*Foto 98. Mancha de oxido en pared bajo el gabinete de medidores*

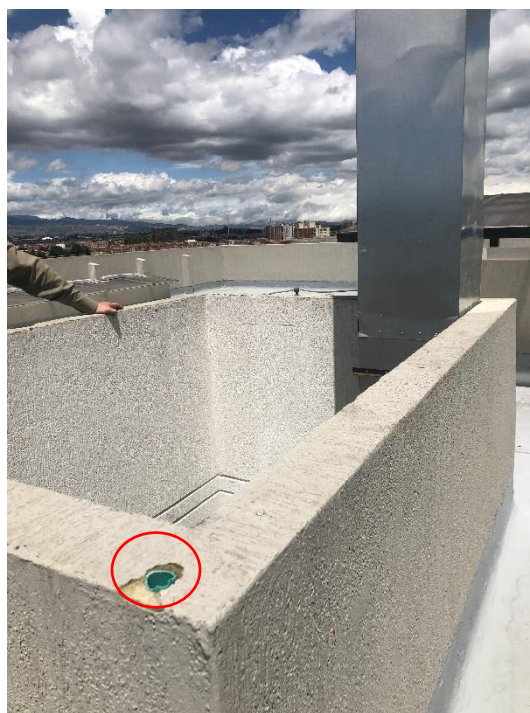
*Foto 111. Sellar tubería*

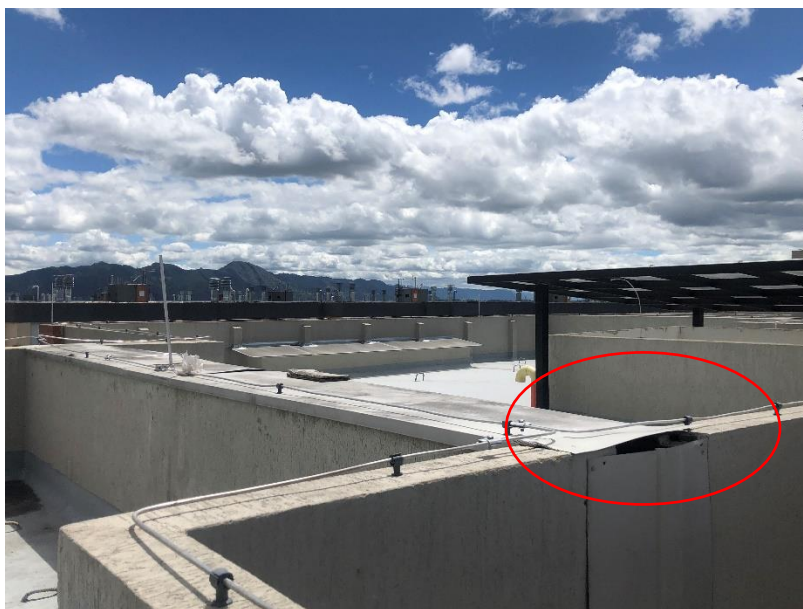
*Foto 113. Flanche ajustar y sellar*

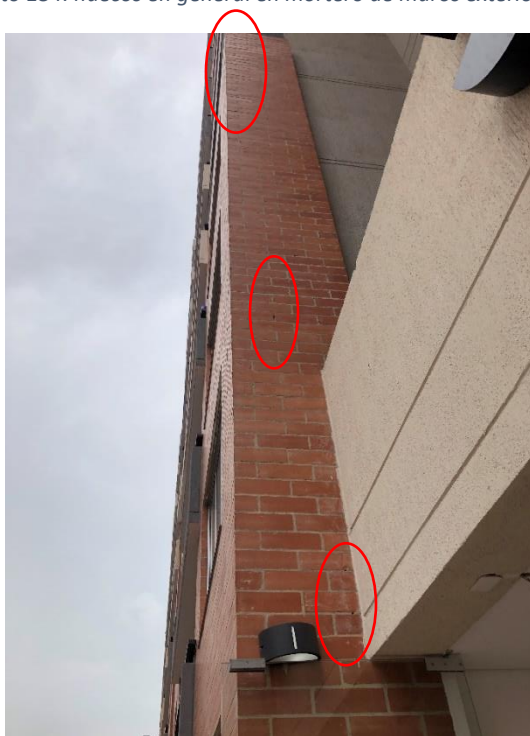
*Foto 135. Foto 128. huecos en general en mortero de muros exteriores*

Se evidencian varios espacios sin rellenar correctamente el mortero de pega entre los ladrillos de fachada, estos deben cubrir completamente la junta por lo que se deben resanar estos vacíos, se debe revisar bien la fachada y corregir todos lo puntos donde se presenta esta observación, ver foto 135 y 136 “D.3.4.1 Los morteros de pega deben tener buena plasticidad, consistencia y ser capaces

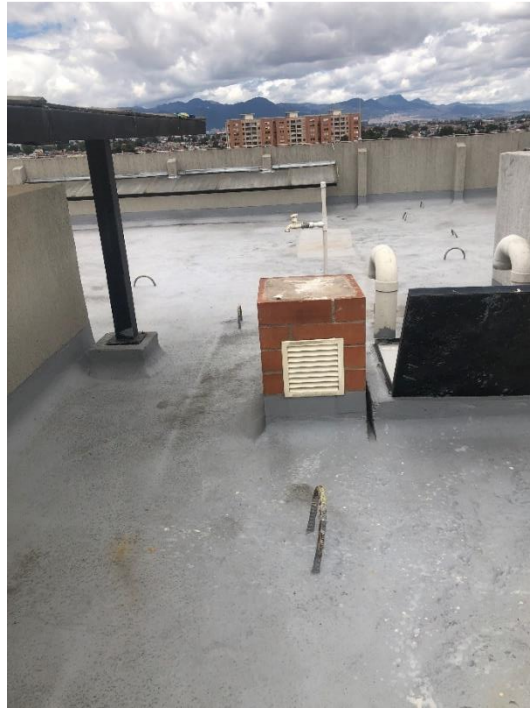
*Foto 140. Remate correcto*

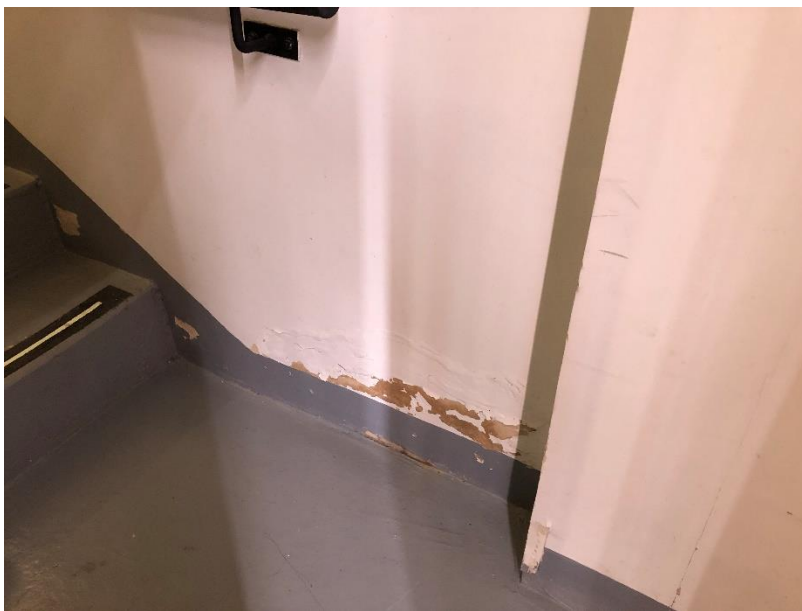
*Foto 152. Humedad en pared salida de entrada de escaleras*

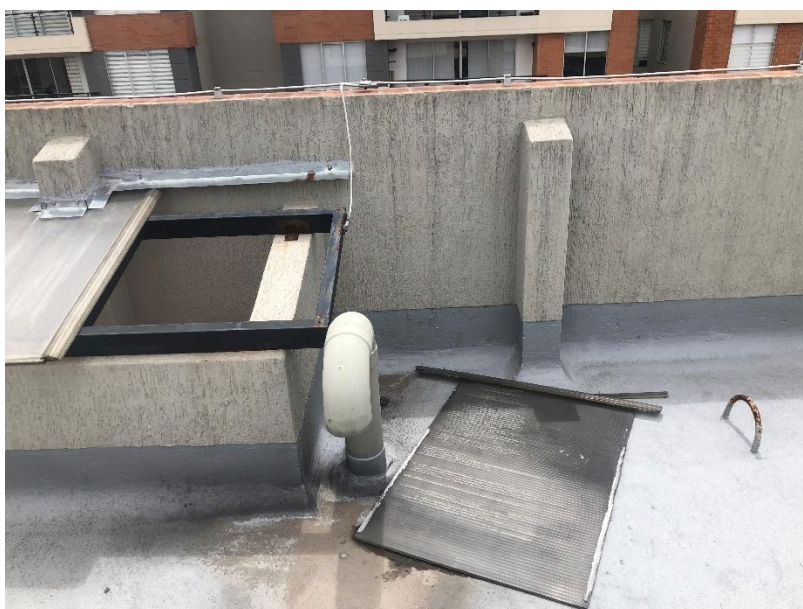
*Foto 159. ajustar cubierta de balcón*

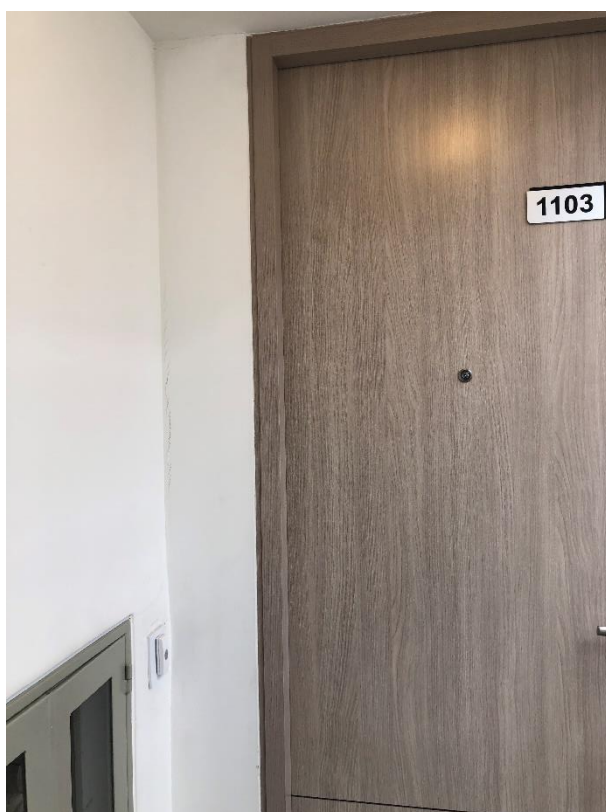
*Foto 169. Fisuras generales en halls*

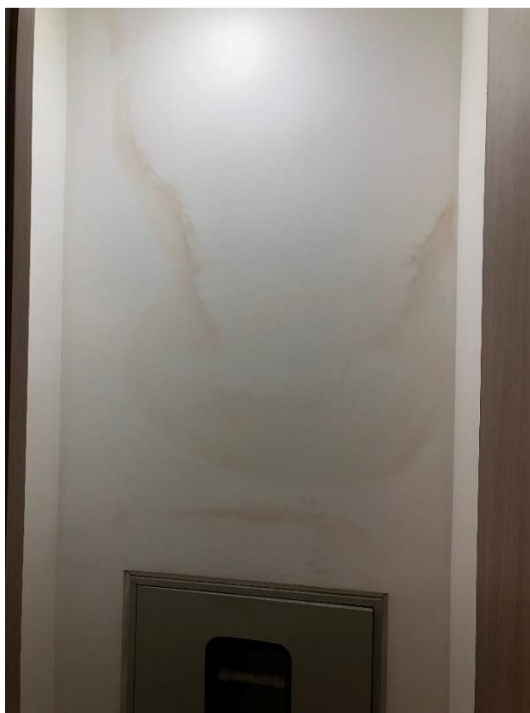
*Foto 177. Humedad desde cuarto medidores 101-102*

Se presenta una humedad muy grande tanto al interior como al exterior del cuarto de medidores del apartamento 101-102 ver foto 177-178-179, verificar la causa de la humedad para su arreglo y restaurar los acabados afectados; en este mismo cuarto la puerta no cierra correctamente ver foto 180 y 182, ajustar la puerta para que cierre correctamente.

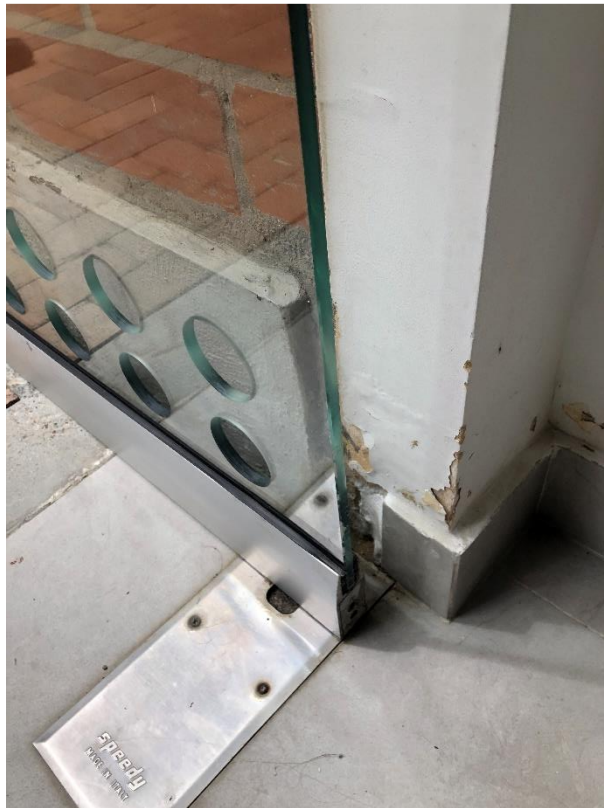
*Foto 181. Humedad en muro inferior al ingreso de la torre*
